TESIS DOCTORAL

**Caracterización, deterioro y limpieza de los materiales pétreos del
antiguo Hospital de Jornaleros de Madrid**

Elena Mercedes Pérez-Monserrat

Madrid, 2015

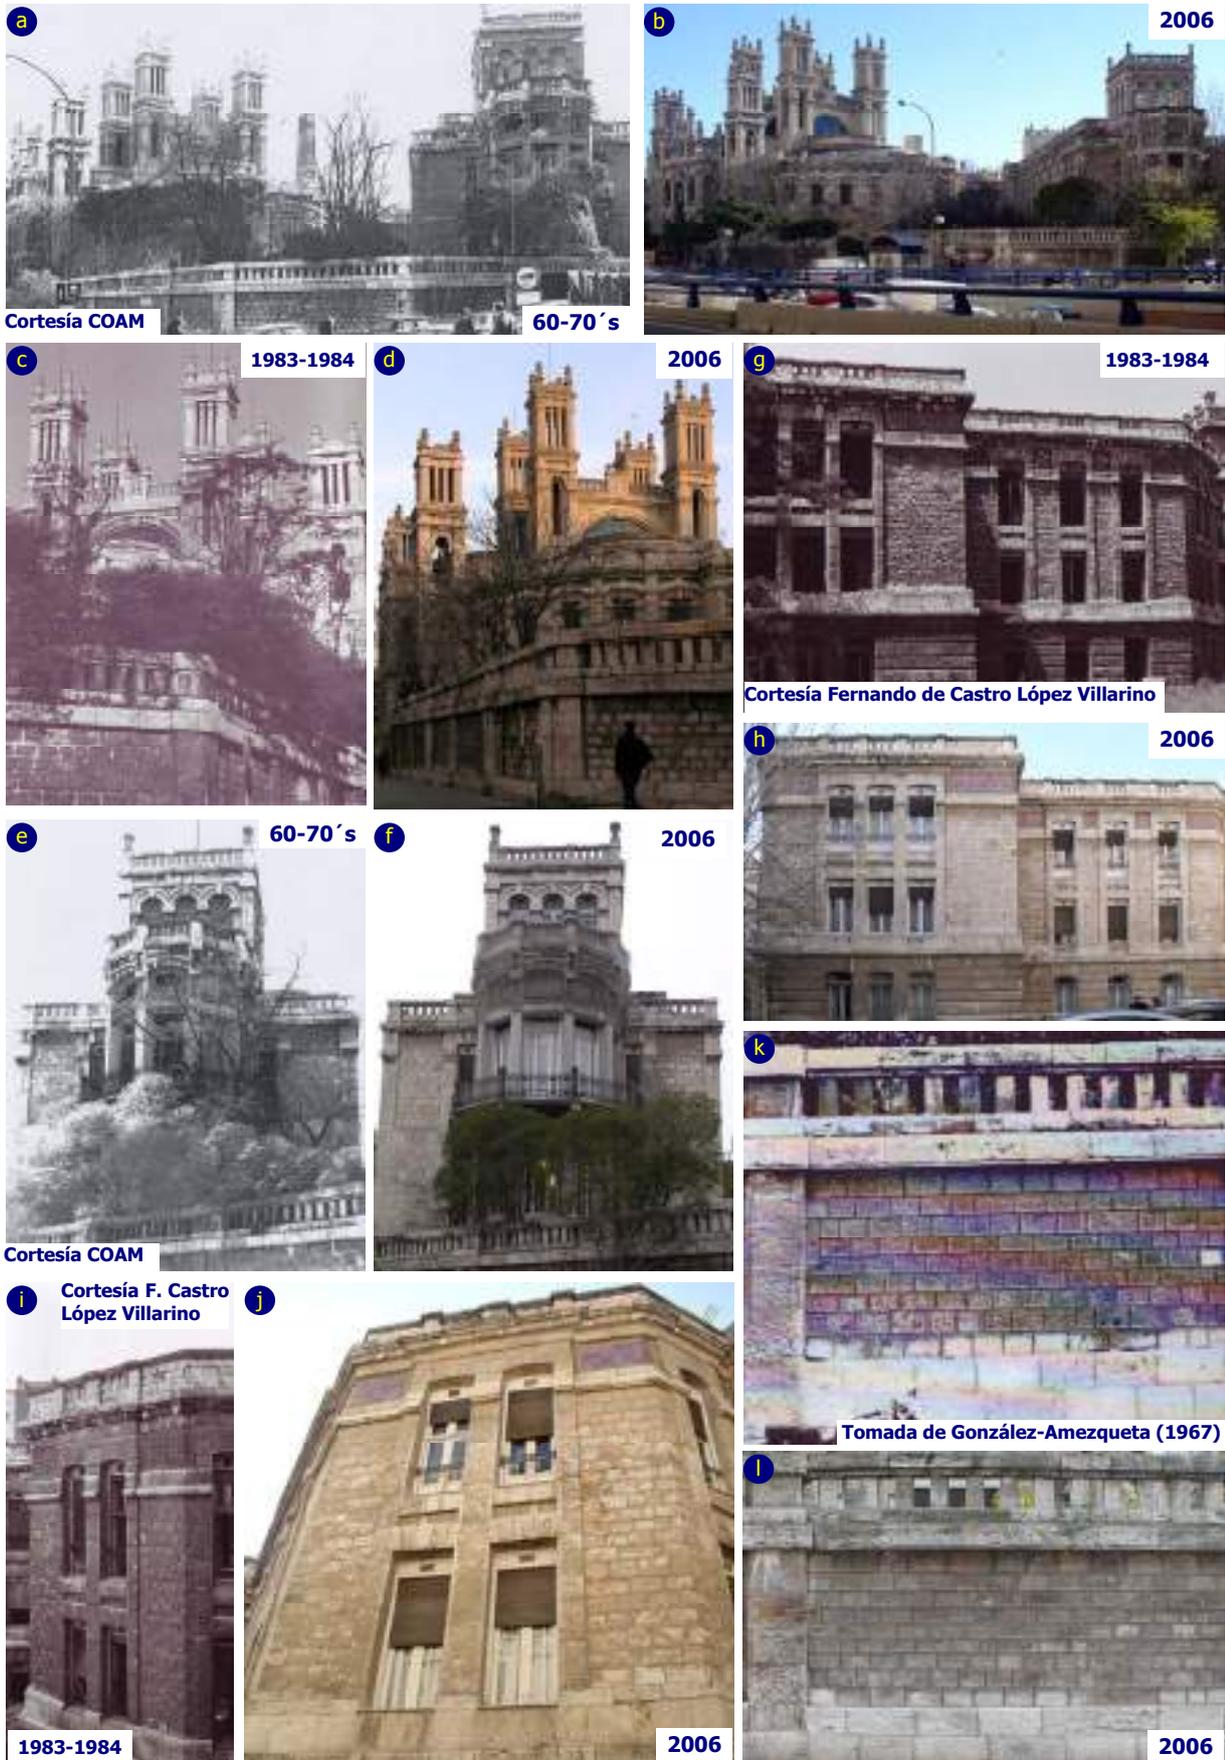
Atendiendo a los torreones, se observa que tanto antes de 1984 como en el año 2006 el torreón de la nave Noroeste presentaba un nivel de ensuciamiento mucho mayor que el de la nave Noreste (comparar figuras 7.13.a - 7.13.b y 7.13.e - 7.13.f). En el subnivel cornisa se aprecia el mismo patrón heterogéneo de ensuciamiento antes de 1984 y en el año 2006, con zonas de escorrentía a favor de las juntas, si bien la intensidad del ensuciamiento resultaba igualmente mayor antes de 1984 (comparar 7.13.g - 7.13.h y 7.13.i - 7.13.j). En el muro perimetral, comparando el aspecto general de los paramentos antes de la intervención de los años 80 con la última efectuada, la distribución del ensuciamiento resulta en general muy similar (comparar 7.13.a - 7.13.b y 7.13.k - 7.13.l). No obstante, se observa cierta diferencia en las esquinas, presentando el chaflán Noroeste un grado de ensuciamiento considerablemente mayor antes de 1984 que en 2006 (comparar figuras 7.13.a y 7.13.b).

Fig.7.13. Paramentos del Antiguo Hospital antes de las intervenciones acometidas en 1984-1986 y 2006-2008.

a - b. Iglesia y nave Noroeste desde la confluencia de las calles Raimundo Fernández Villaverde y Treviño.
 c - d. Lateral de la iglesia y chaflán del muro en la calle Raimundo Fernández Villaverde esquina con Alenza y Treviño.
 e - f. Torreón de la nave Sureste, dirigido hacia la calle Raimundo Fernández Villaverde esquina con calle Alenza.
 g - j. Diversos paramentos del cuerpo de entrada dirigidos al aparcamiento Este.
 k - l. Paño del lienzo Oeste del muro localizado a la derecha de la entrada a la actual biblioteca y centro de documentación.

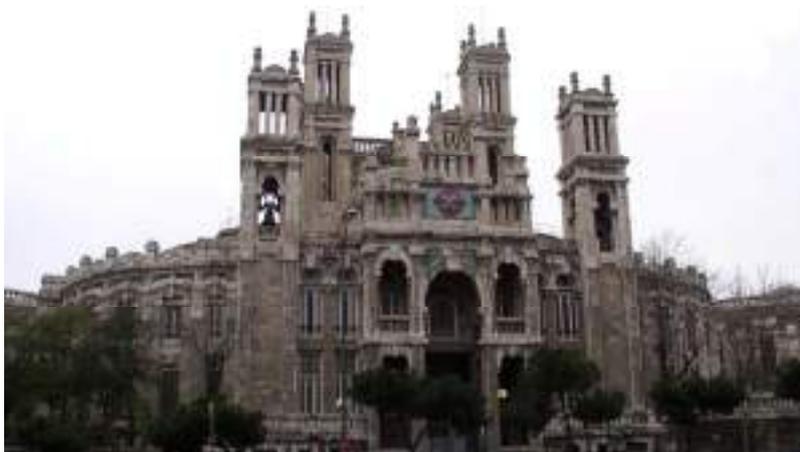
Aspecto que en 2006 mostraban los paramentos de la iglesia dirigidos a la calle Raimundo Fernández Villaverde.

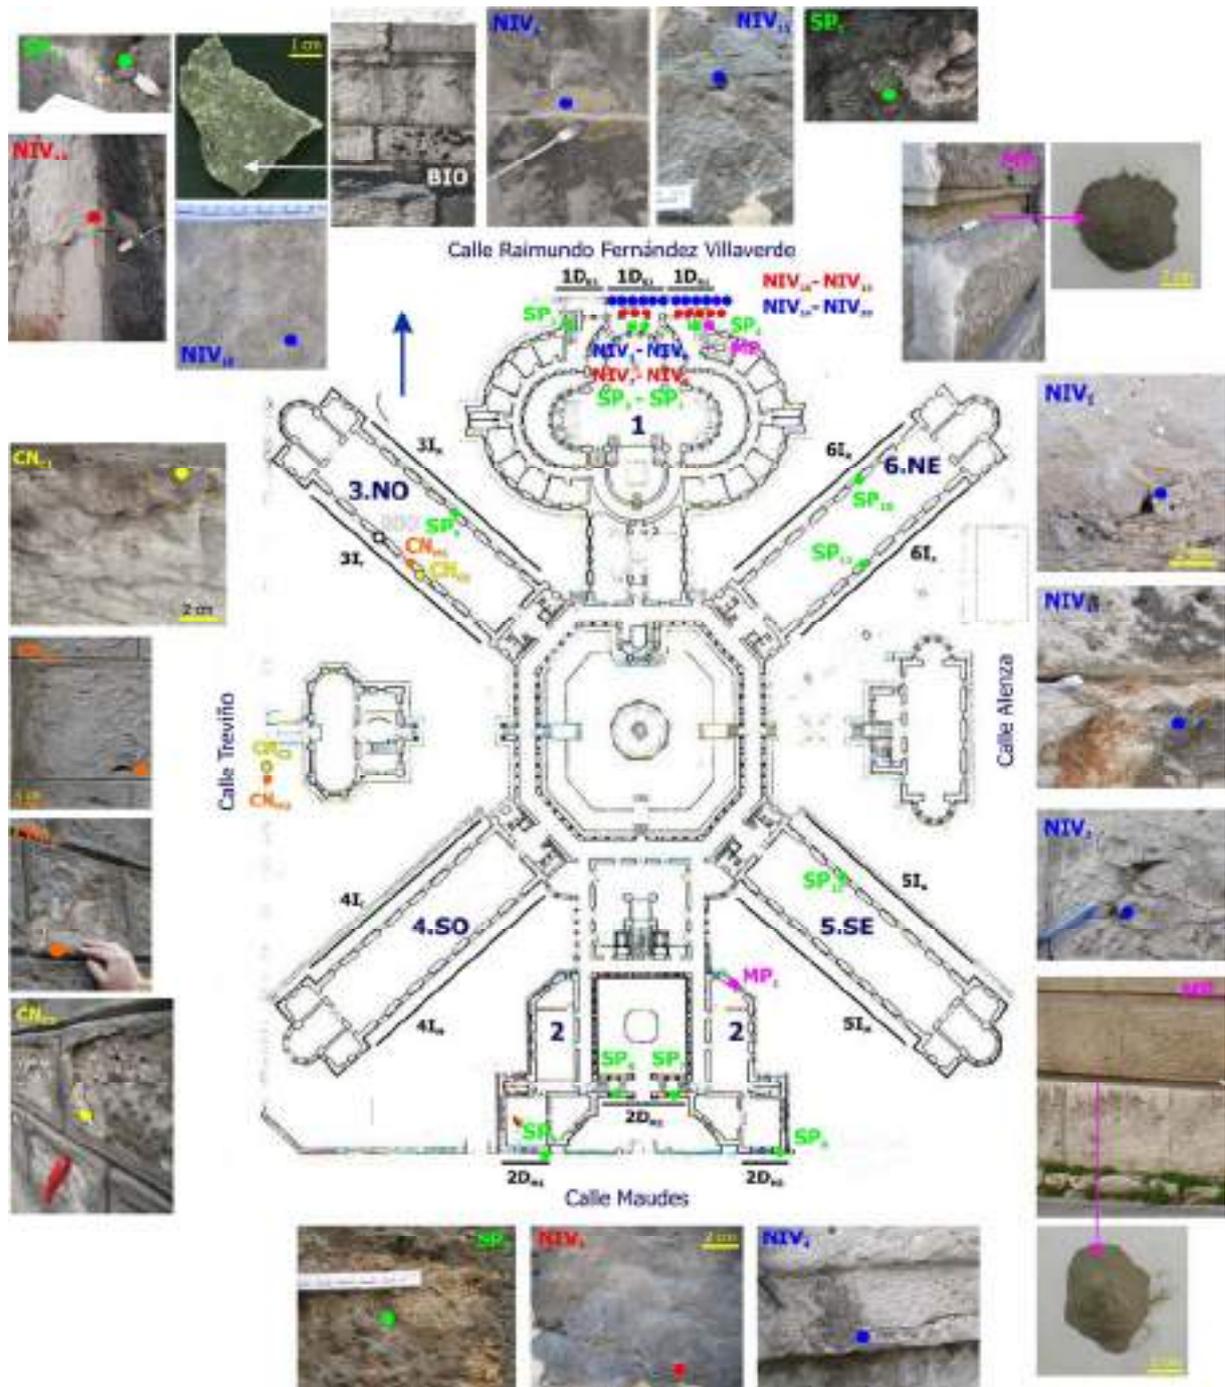
Fig.9.2. Localización de las muestras analizadas y aspecto visual de algunas en los paramentos.

Costra negra sobre caliza: muestras CN_C (en amarillo).

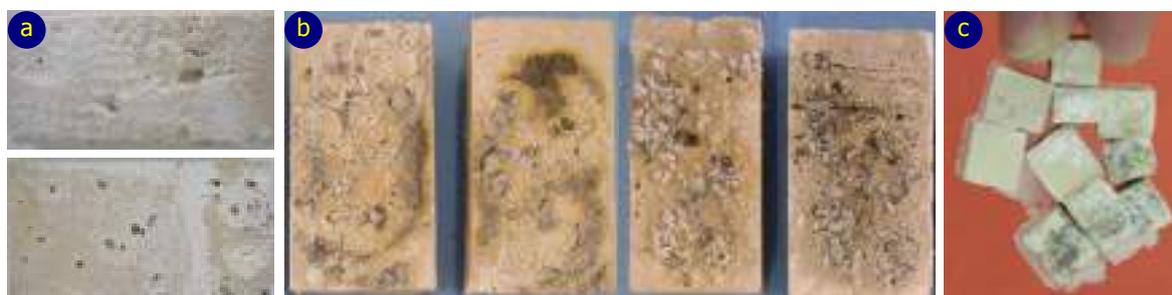
Finalizado el ensayo, principalmente se produce el blanqueamiento y/o amarillamiento de la superficie de las probetas y las probetas saturadas en agua presentan mayor incrustación de las partículas depositadas, que quedan muy empapadas y presentan a su alrededor un amarillamiento que se difunde (figuras 10.2.a y 10.2.b). Los productos de reacción generados durante el ataque se concentran en los valles de las superficies rugosas, en el interior y alrededor de poros y fisuras (figura 10.2.b) así como en la base y aristas inferiores de las probetas (figura 10.2.c). Además de resultar especialmente abundantes en las probetas sometidas a la variante de ensayo C, estos productos se concentran de forma significativa en las aristas de las probetas tratadas, sobre todo en aquellas tratadas con H1. Durante el lavado de las probetas, la materia particulada se elimina con mayor facilidad de las superficies lisas, de las superficies húmedas y de las superficies tratadas.

Fig.10.2. Aspecto de las probetas finalizado el ataque y antes de su lavado.

Sin MP (a), con MP (b) y productos de reacción en las probetas, con y sin MP, dimensionadas para MEB-EDS (c).

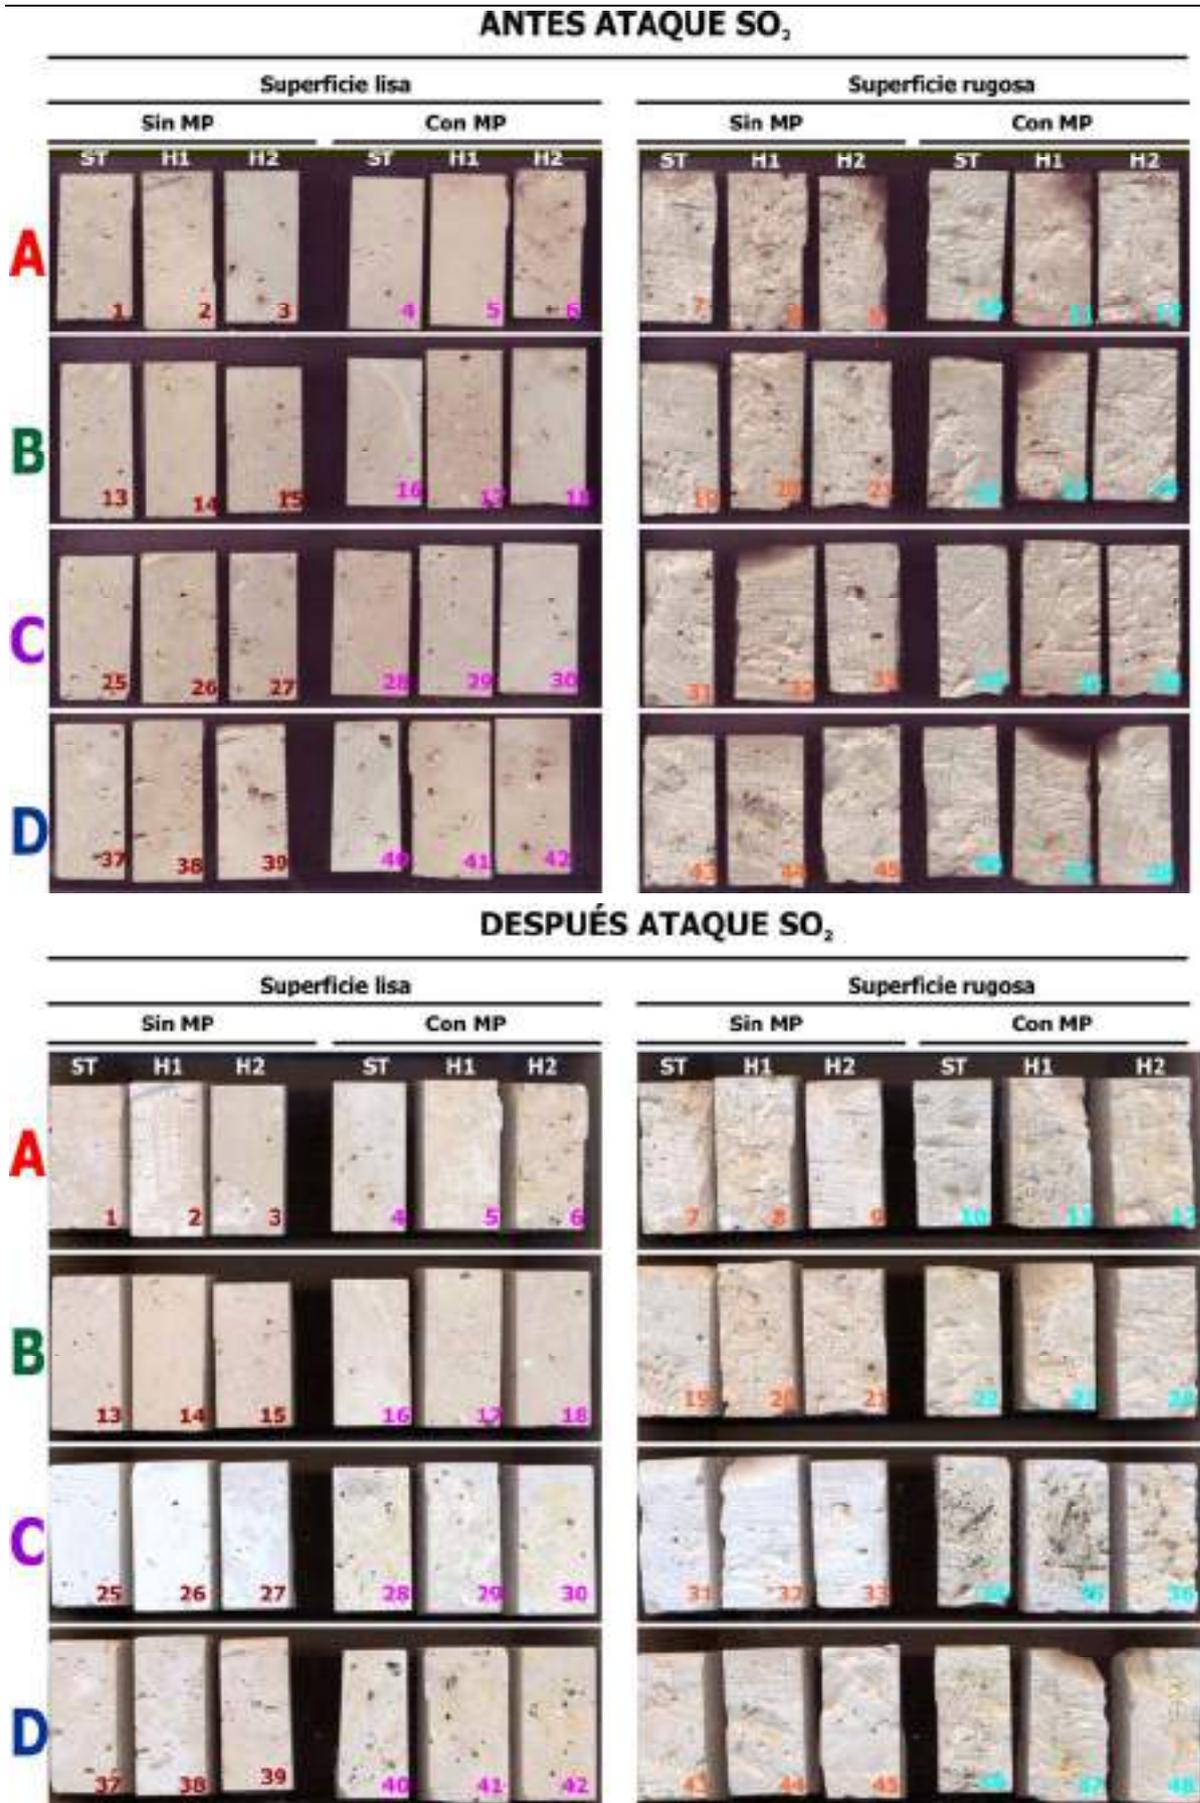
Tras el lavado y secado de las probetas (figura 10.3), se observa que las probetas secas (lisas y rugosas) exentas de MP sometidas a atmósferas saturadas (variante C) experimentan un muy significativo grado de blanqueamiento, quedando completa y homogéneamente cubiertas por una costra blanca. El blanqueamiento resulta más intenso y homogéneo en las probetas tratadas con H1 y algo heterogéneo aunque también intenso en la caliza sobre la que se ha aplicado H2. Las superficies sometidas a la variante C presentan cierto grado de disgregación, algo más significativo para las superficies lisas y a su vez en las que se ha depositado MP, perdiéndose de forma generalizada la rugosidad superficial otorgada, que ha desaparecido casi por completo.

El amarillamiento de las superficies se observa sobre la costra de tonalidad blanca, en zonas que durante el ataque han quedado cubiertas por MP y/o en zonas próximas, especialmente en las probetas sometidas a la variante de ensayo C. Atendiendo a las probetas con MP sometidas a las variantes C y D, especialmente en las superficies lisas, se observa que aquellas sometidas a la variante D experimentan casi exclusivamente el amarillamiento de su superficie mientras que en las atacadas con la variante C este amarillamiento se produce sobre el intenso blanqueamiento de la superficie.

Si bien antes del lavado se observaba una mayor incrustación de la MP sobre las superficies húmedas, una vez lavadas y secas, las partículas han quedado especialmente retenidas en las superficies rugosas de las probetas secas sometidas a la variante C, en gran parte atrapadas entre los productos de reacción generados, camuflando en parte el amarillamiento de las superficies. Atendiendo a las probetas rugosas tratadas con H2 y sometidas a las variantes A (nº12), C (nº36) y D (nº48), y comparando con las correspondientes probetas sin tratar y tratadas con H1, se observa que en las primeras las partículas depositadas antes del ataque han quedado en menor medida retenidas.

Fig.10.3. Aspecto de las probetas sometidas al ensayo de SO₂, antes y después del ataque.

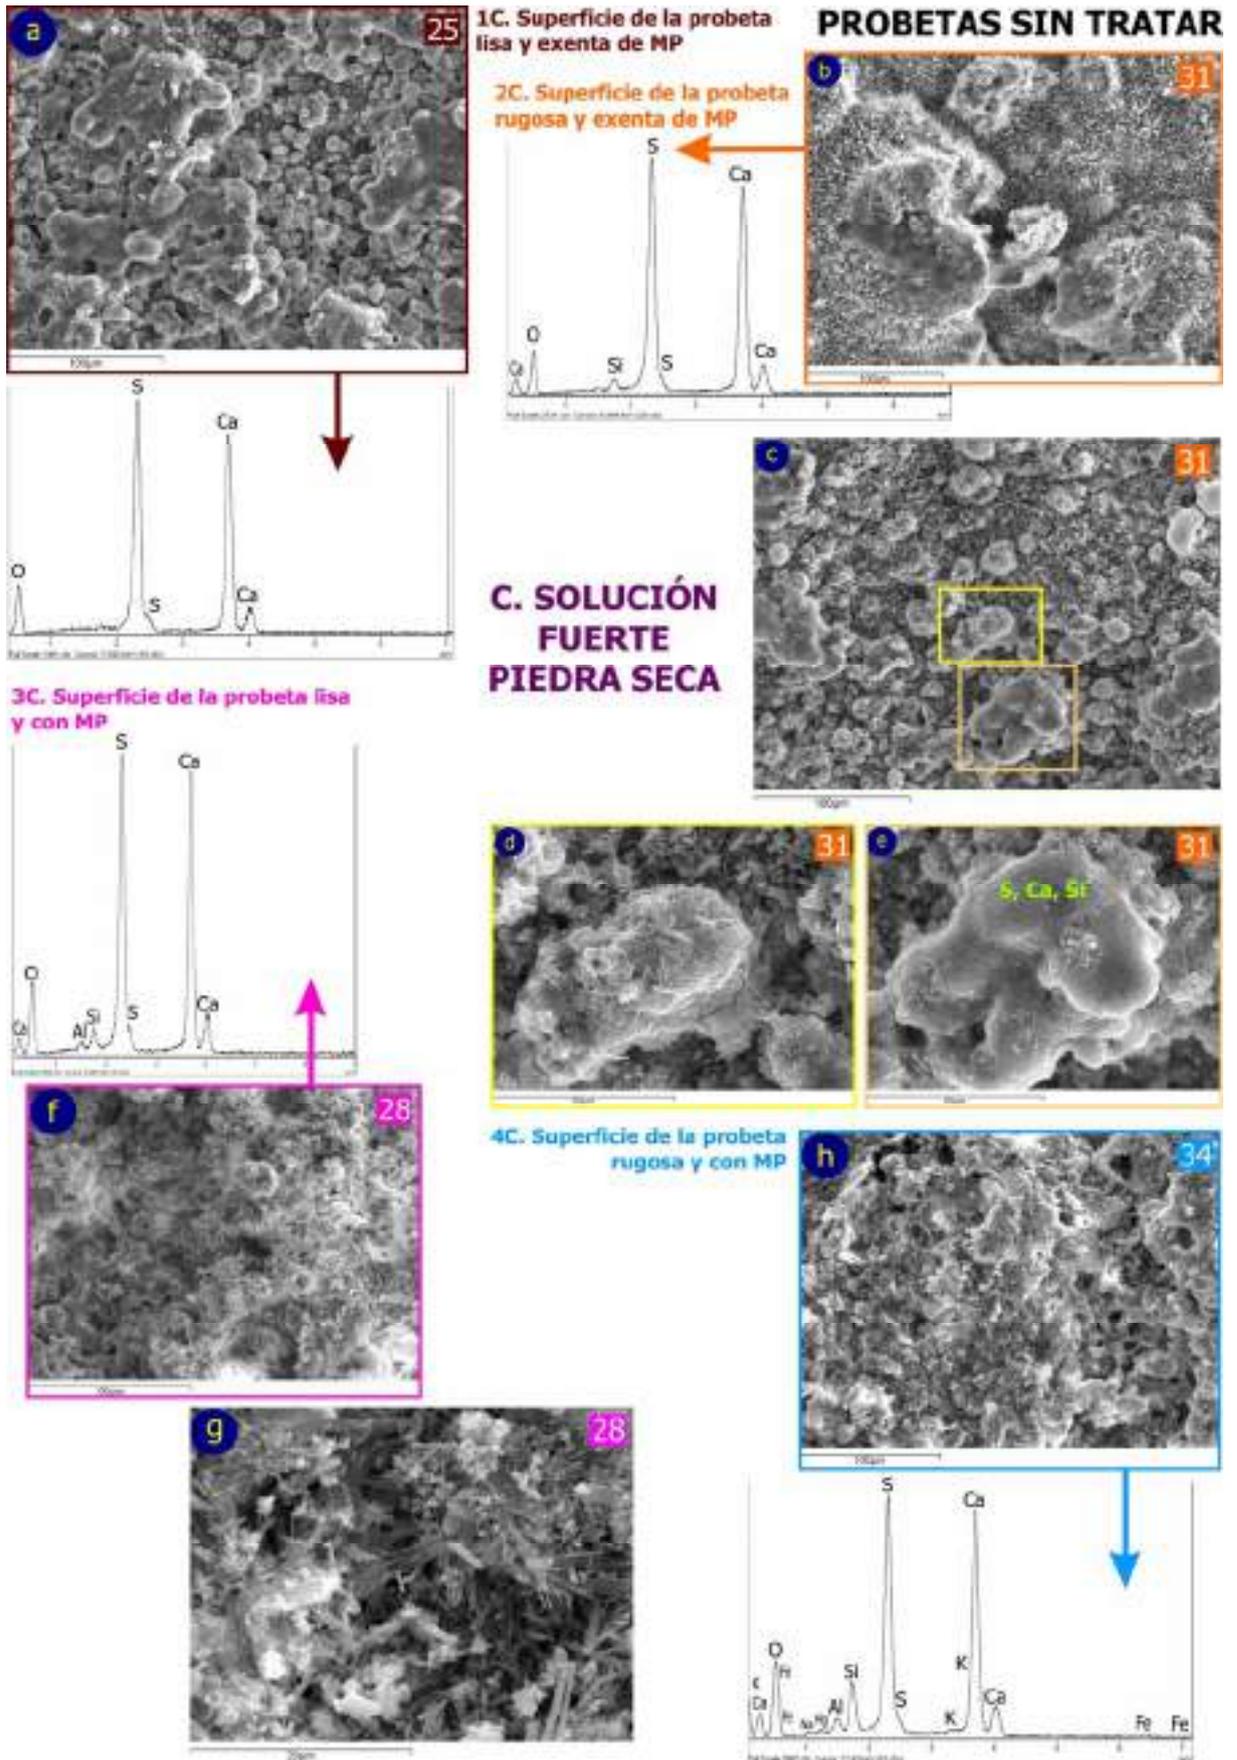
Los resultados obtenidos señalan la importante presencia de azufre (S) en las probetas sometidas a atmósferas saturadas (variantes de ensayo A y C). En las probetas sometidas a la variante A los espectros revelan que la presencia de azufre (S) resulta algo más significativa en las superficies con MP, y muy puntualmente se observan morfologías en estrella con bajo grado de desarrollo (figura 10.12.b). En las probetas sometidas a la variante C, además de la sulfatación generalizada de las superficies, se observan abundantes morfologías cristalinas (figura 10.14), especialmente cuando la superficie carece de MP e independientemente de la rugosidad superficial (probetas nº25 y nº31). Principalmente se observan morfologías aciculares y globulares, que suelen cristalizar en forma de glomérulos y llegan a coalescer (probetas nº25 y nº31). En las superficies con MP apenas se han desarrollado morfologías cristalinas, puntualmente cristales aciculares (figura 10.14.g), si bien en general se ha producido su sulfatación en mayor o menor medida; en ocasiones se observa cierta abrasión en las superficies, especialmente intensos en la variante C (figura 10.14.h).

Fig.10.14. Imágenes obtenidas mediante MEB y espectros EDS de las superficies de las probetas sin tratar sometidas a la variante de ensayo C.

En cuanto a los productos de reacción y morfologías cristalinas se refiere, comparando los resultados obtenidos para las probetas exentas de hidrofugantes sometidas a la variante C (figura 10.14) con las muestras de caliza tomadas de los paramentos (figuras 9.5 y 9.6) se destacan dos aspectos. Por un lado, ni en las probetas ni en las superficies de caliza del inmueble analizadas se han identificado cristales en estrella (sulfito cálcico hemihidratado). Es sabido que la presencia de otros contaminantes (NO_x, O₃ y MP) favorece la oxidación directa de SO₂ a sulfato (Ross et al. 1989, Grossi y Murray 1999), favoreciendo igualmente las condiciones del ensayo (elevada concentración de SO₂ y superficies secas) esta oxidación. Por otro, los cristales en forma de lanza, que señalan procesos de sulfatación especialmente intensos (Rodríguez-Navarro y Sebastián 1996, Olaru et al. 2010, Simionescu et al. 2011), sólo se han identificado en las superficies del inmueble.

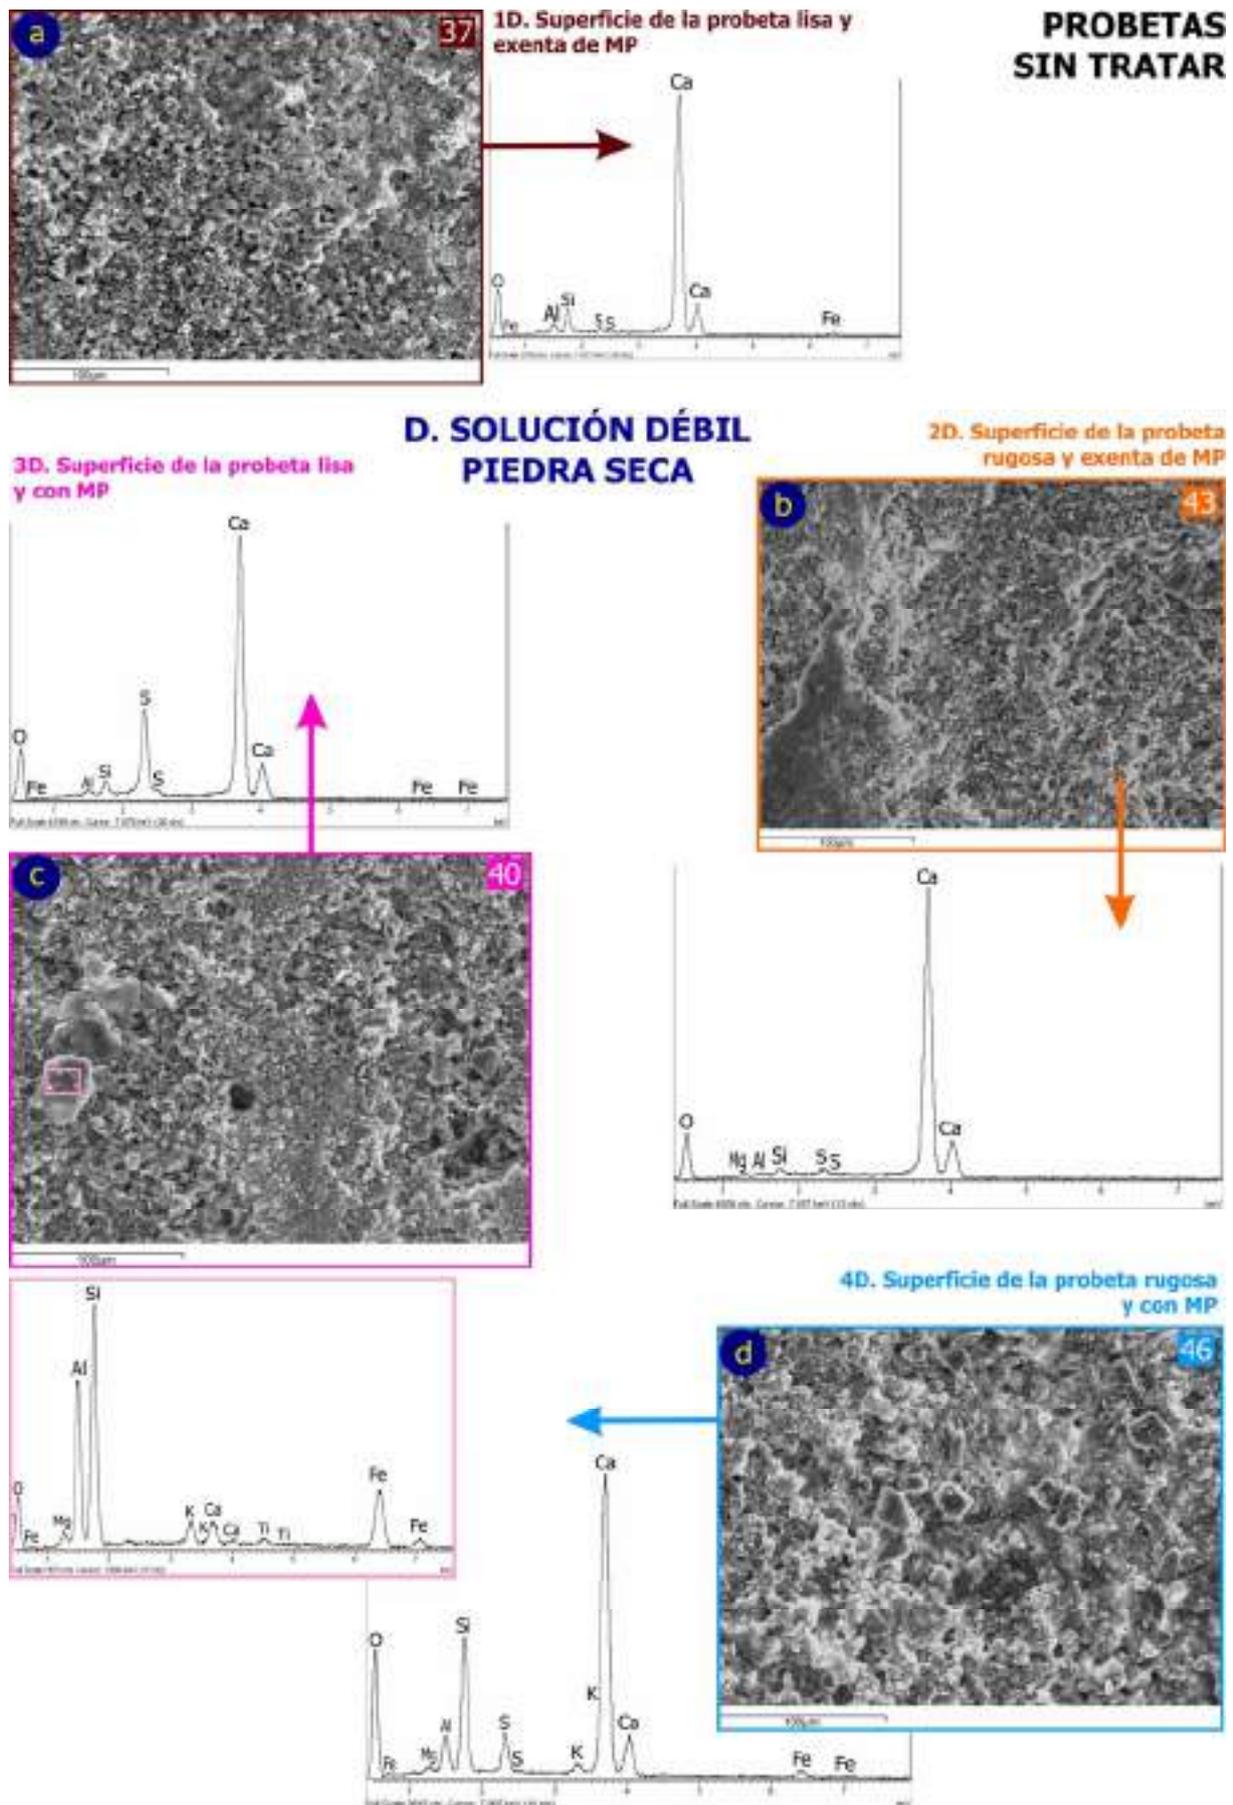
En atmósferas poco saturadas en SO₂ (variantes B y D), las superficies experimentan un grado de sulfatación considerablemente menor, algo más significativo para las superficies secas (figura 10.15). En las probetas húmedas apenas se detecta azufre (S), ligeramente en las superficies con MP (probetas nº16 y nº22), pudiéndose observar en aquellas exentas de MP las aristas definidas en los cristales de calcita (figura 10.13.d). En las superficies con MP, en ocasiones se observa que las partículas no eliminadas tras el lavado quedan adheridas a los cristales de calcita (figura 10.13.c).

Fig.10.15. Imágenes obtenidas mediante MEB y espectros EDS de las superficies de las probetas sin tratar sometidas a la variante de ensayo D.

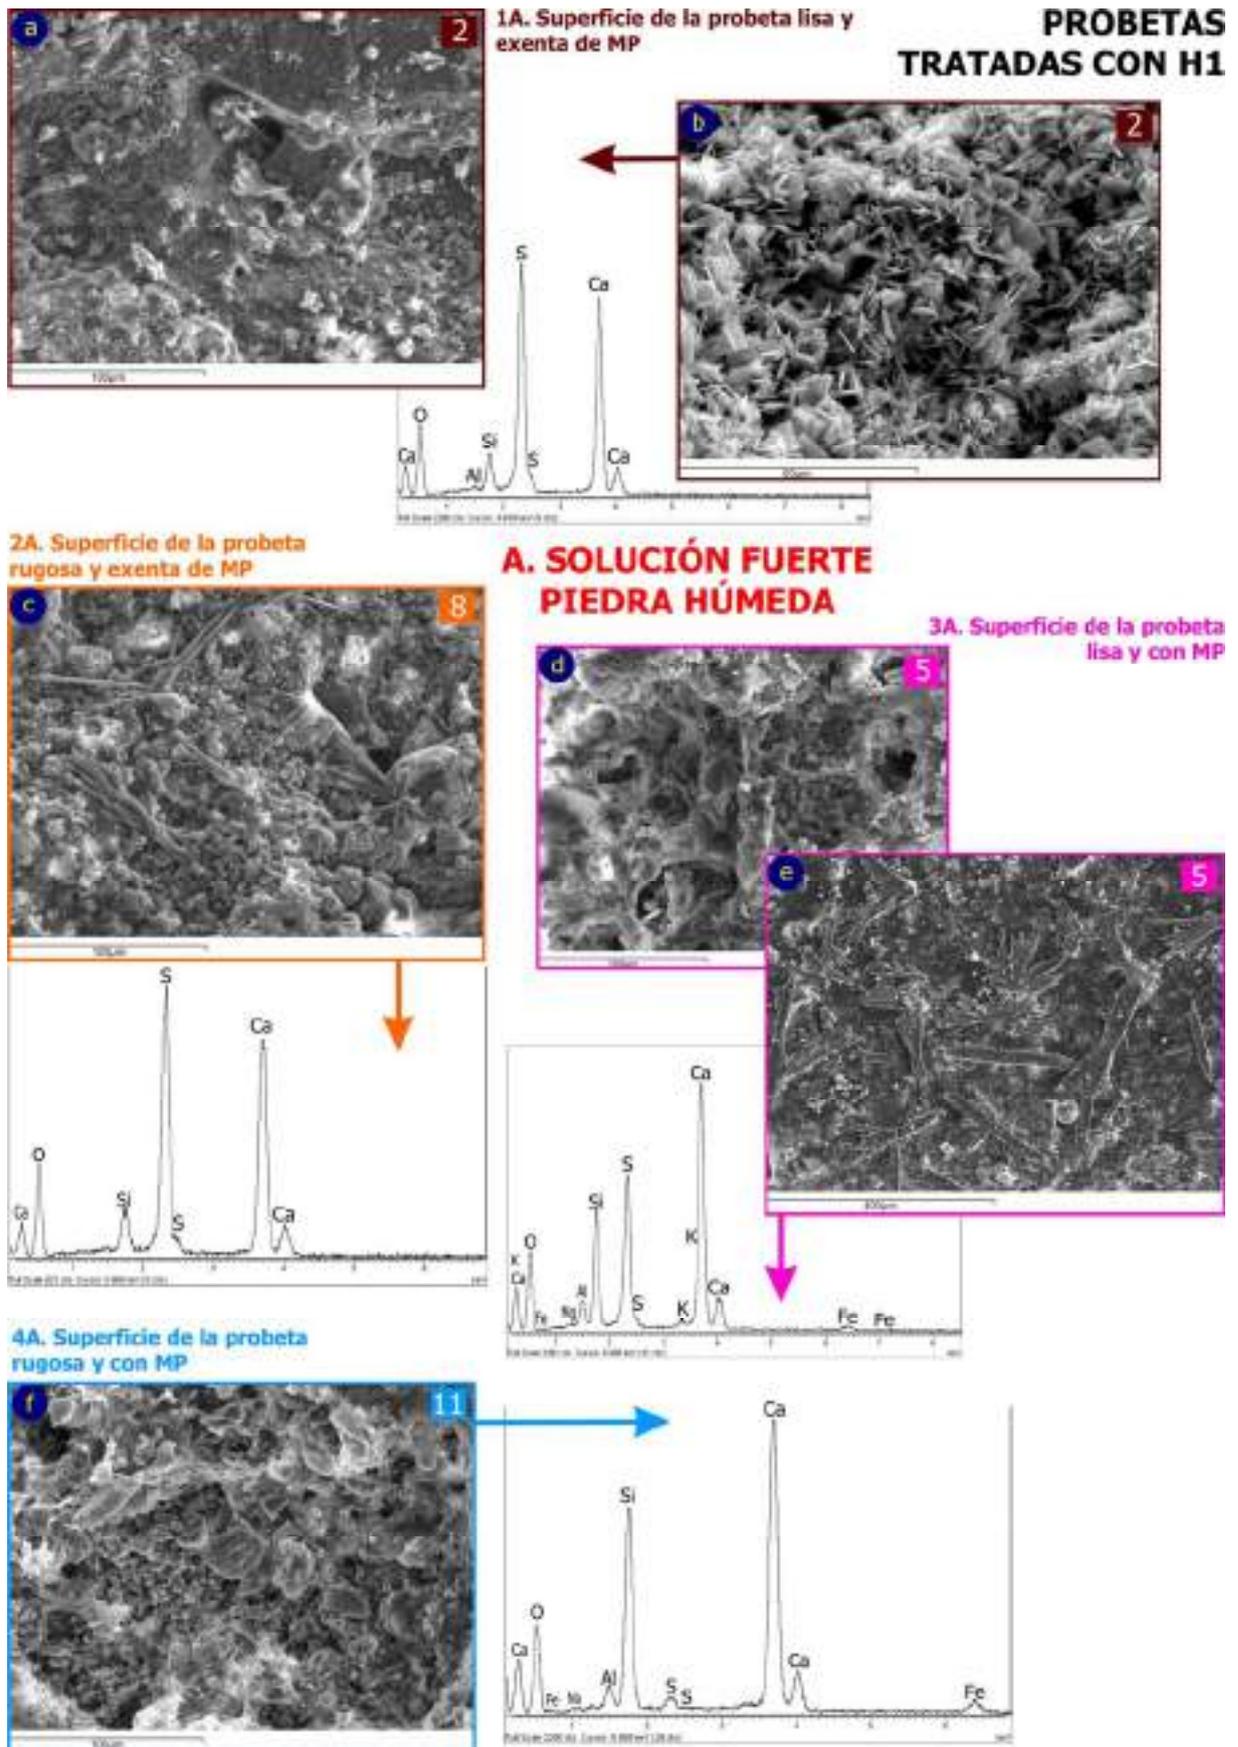
Para las probetas tratadas con H1, en atmósferas saturadas (variantes de ensayo A y C) se ha producido la sulfatación y nucleación de cristales de forma generalizada en las superficies, que en las probetas húmedas presentan morfologías tabulares (figura 10.16.b) y en estrella (figura 10.16.c y 10.16.e). En las probetas secas, sobre superficies exentas de MP se desarrollan fundamentalmente formas prismáticas (figura 10.18.b) y tabulares, disponiéndose estas últimas en glomérulos (figuras 10.18.c y 10.18.d) y, en superficies con MP, se han generado principalmente cristales aciculares (figuras 10.18.h y 10.18.i). En la figura 10.18.a el espectro EDS revela la intensa sulfatación producida en las aristas de la probeta, sin el desarrollo de cristales al no disponer de espacio para crecer. En ambas variantes, igualmente en las probetas con MP se observa que la disgregación de las superficies ha resultado más intensa (figura 10.16.d y 10.18.j).

Fig.10.16. Imágenes obtenidas mediante MEB y espectros EDS de las superficies de las probetas tratadas con H1 sometidas a la variante de ensayo A.

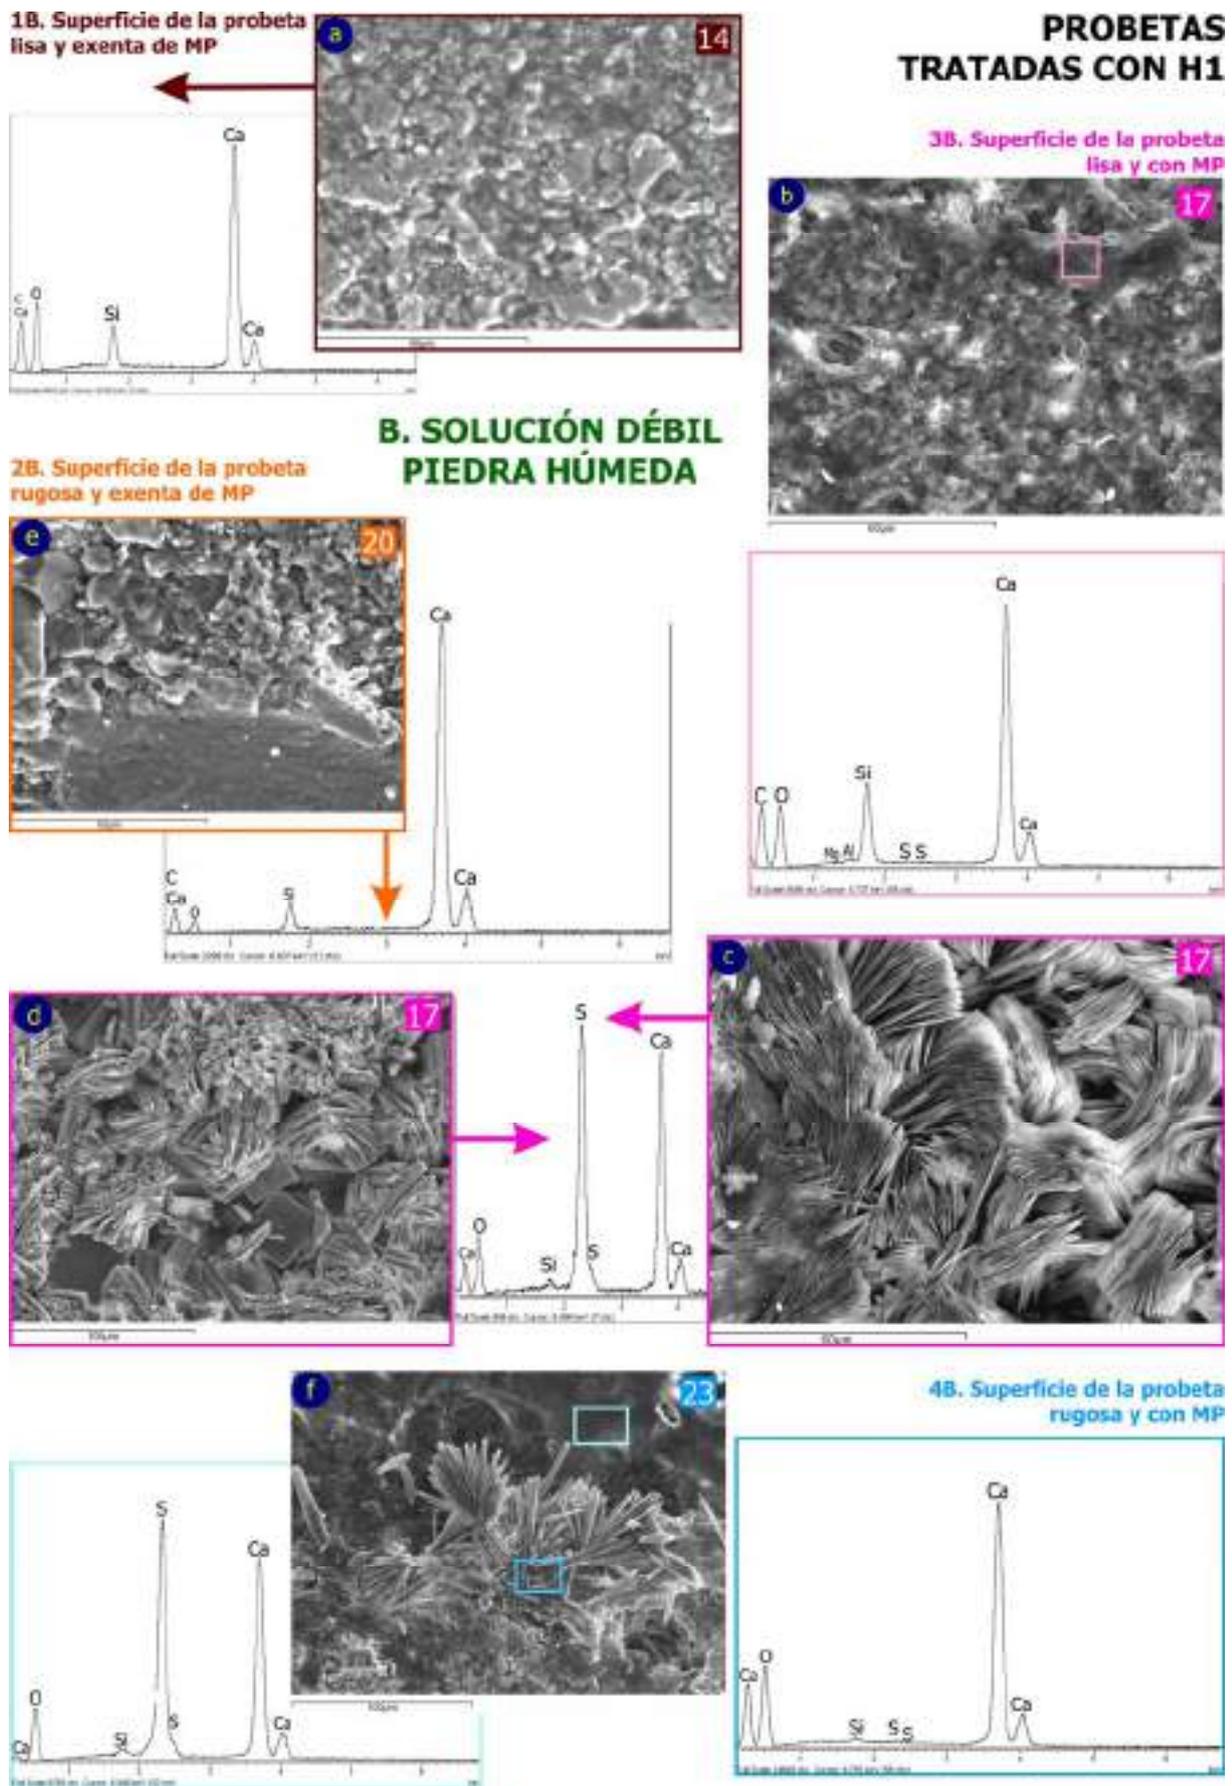
En cuanto a las muestras sometidas a atmósferas menos saturadas (variantes de ensayo B y D), es considerablemente menor el grado de sulfatación que se ha producido en las superficies de las probetas, si bien se observa el desarrollo significativo de morfologías cristalinas. En las probetas húmedas (figura 10.17), contrariamente a lo indicado hasta ahora, es en las superficies con MP donde se observa el mayor desarrollo de cristales, concretamente láminas de diverso grosor agrupadas en rosetas (figuras 10.17.c y 10.17.d), morfologías únicamente identificadas en la probeta nº17. En la superficie de las probetas secas (variante D) se generan principalmente cristales con morfología en estrella (probetas nº41, nº44 y nº47), independientemente tuvieran o no MP, presentando algunas morfologías un desarrollo incipiente (figura 10.19.g).

Para las cuatro variantes de ensayo se observa que el tratamiento H1 se ha conservado en algunas probetas, cubriendo homogéneamente los cristales de calcita (figura 10.17.a), nucleando y creciendo los cristales sobre la capa (figura 10.16.e), apuntando los incipientes cristales bajo el tratamiento (figura 10.18.e) o envolviendo parcialmente las morfologías cristalinas generadas (figura 10.18.f). También, pueden observarse las zonas en las que la película bien muestra una importante rugosidad (figuras 10.17.b, 10.19.a y 10.19.b), bien se ha roto debido principalmente al intenso crecimiento de cristales bajo el tratamiento (figura 10.19.c).

Fig.10.17. Imágenes obtenidas mediante MEB y espectros EDS de las superficies de las probetas tratadas con H1 sometidas a la variante de ensayo B.

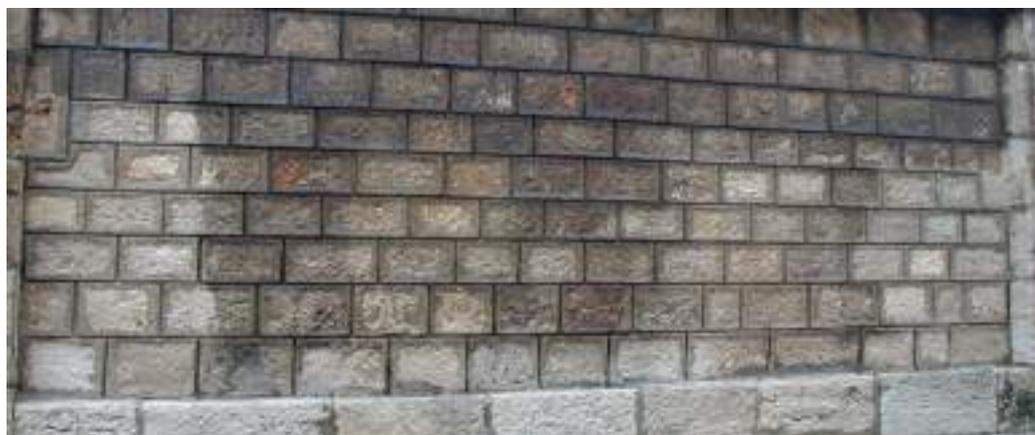
El método que ha resultado más efectivo en cuanto a la modificación cromática se refiere ha sido el gel alcalino a base de NaOH y las microesferas han procurado la mejor eliminación del grado de sulfatación en la superficie de la caliza. La proyección de microesferas resulta también el sistema más idóneo, pues no introduce elemento alguno que pudiera ocasionar alteración en la caliza y la retirada del daño material que consigue implica la mínima modificación de su textura superficial. Para la limpieza de los paramentos del Antiguo Hospital se aconseja por tanto la proyección de microesferas, empleando una presión de proyección inferior a la utilizada en los ensayos previos y regulando la energía del impacto según el grado de ensuciamiento de las superficies.

Aspecto de la zona seleccionada en el muro perimetral (c/Treviño) tras el ensayo *in situ* de los métodos de limpieza evaluados.

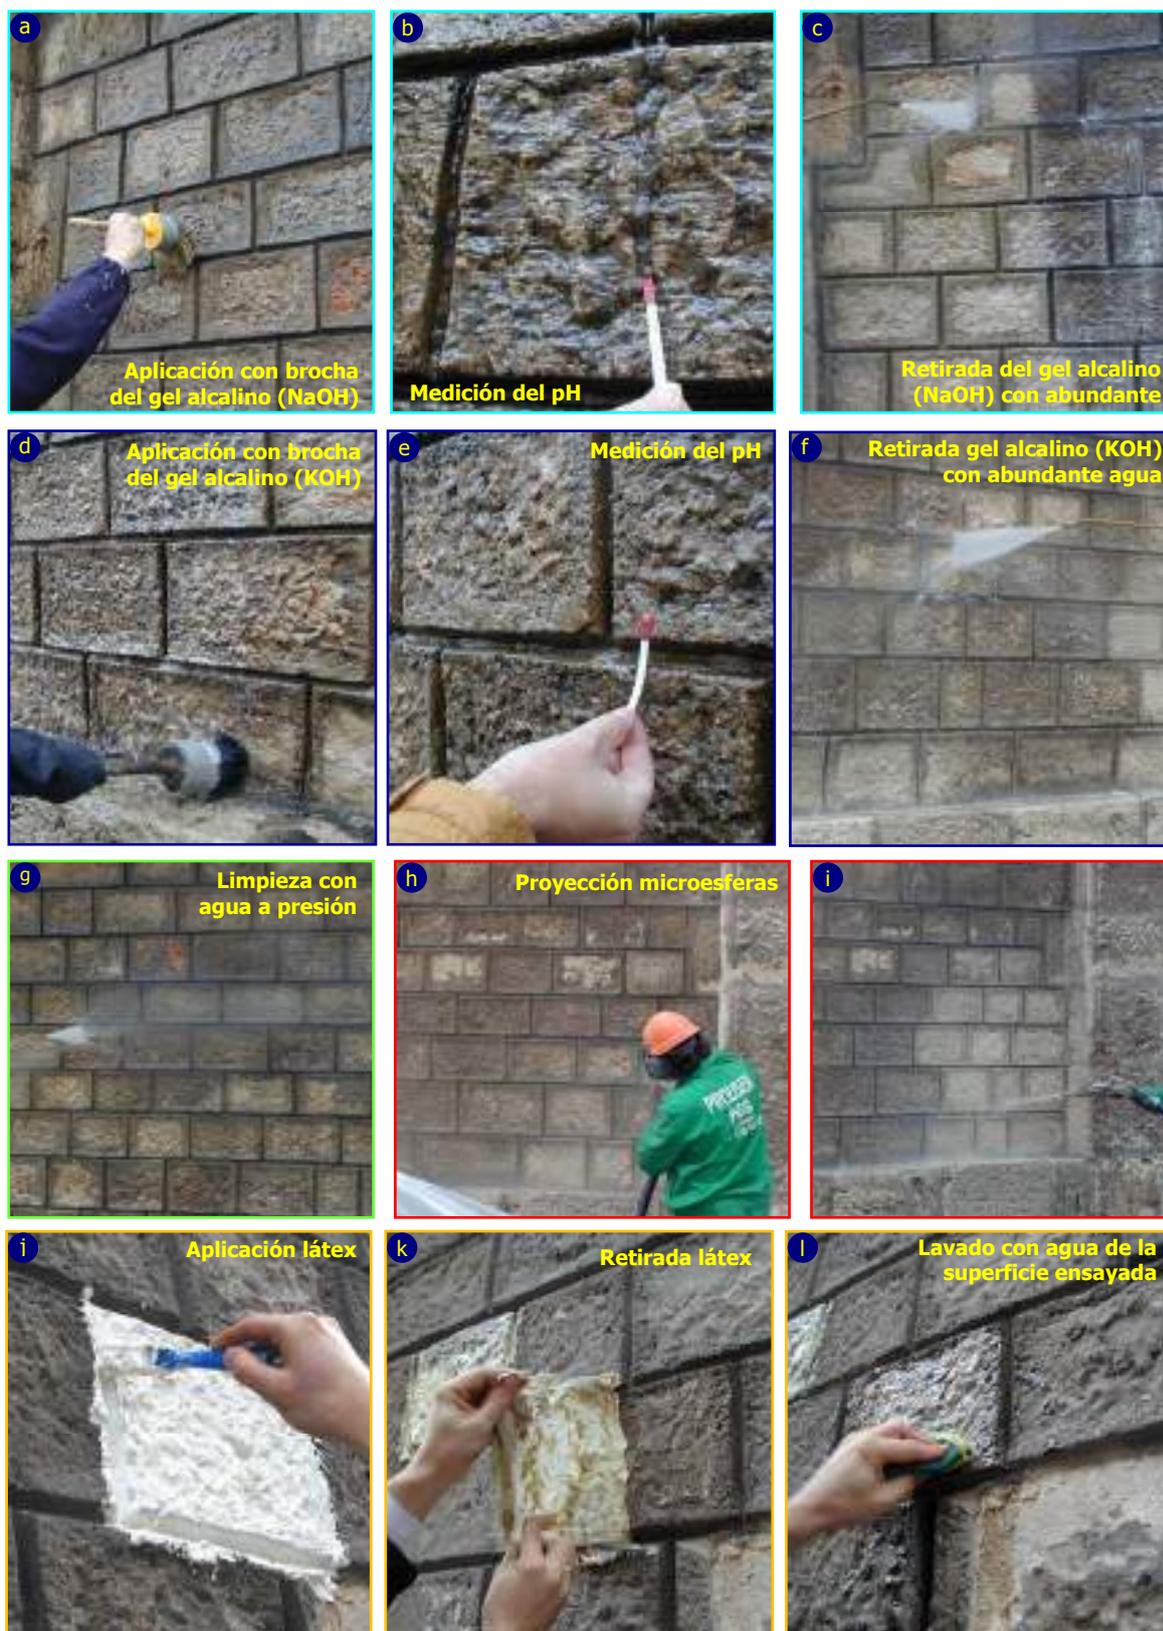
Fig.11.1. Aplicación *in situ* de los cinco métodos de limpieza ensayados en el muro perimetral (c/Treviño).

- Método 1: Gel alcalino a base de NaOH.
- Método 2: Gel alcalino a base de KOH.
- Método 3: Agua caliente a presión.
- Método 4: Proyección de microesferas de sílice.
- Método 5: Aplicación de emulsión de látex.
