TESIS DOCTORAL

**Caracterización, deterioro y limpieza de los materiales pétreos del
antiguo Hospital de Jornaleros de Madrid**

Elena Mercedes Pérez-Monserrat

Madrid, 2015

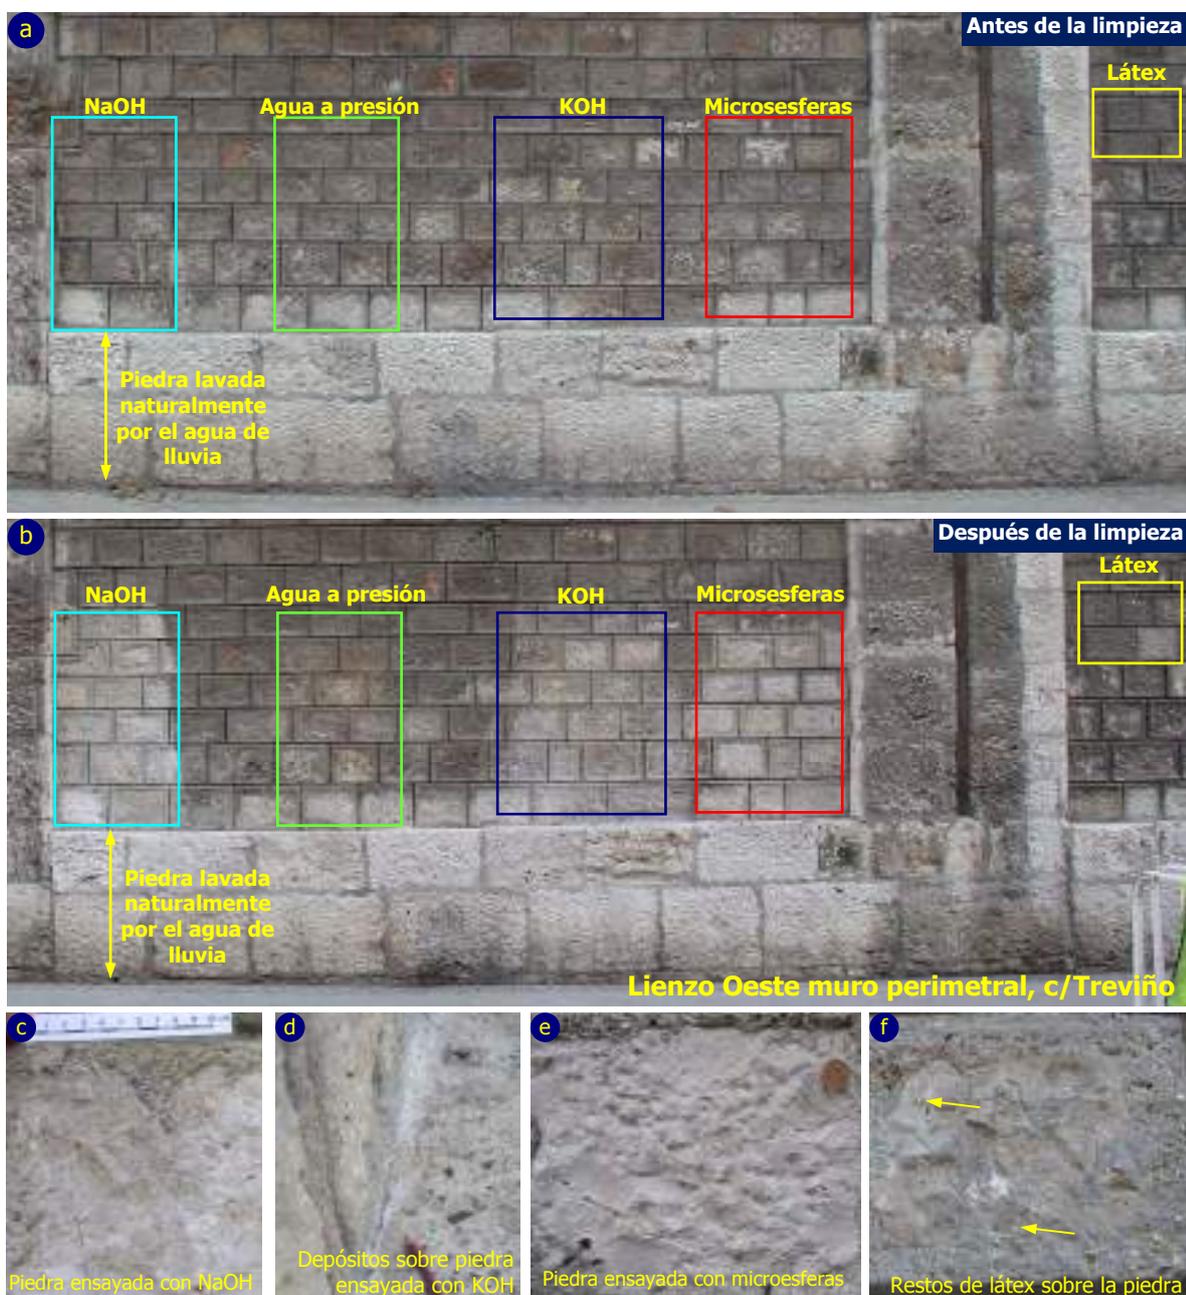
Dos semanas después de la aplicación *in situ* de los métodos de limpieza, a simple vista se observaba que la aplicación del gel alcalino a base de NaOH mejoró considerablemente el aspecto de las superficies (figuras 11.2.a y 11.2.b). El resultado conseguido por el gel a base de KOH no fue tan satisfactorio, observándose además sobre las superficies unos depósitos de tonalidad blanquecina que posiblemente se correspondan con eflorescencias salinas (figura 11.2.d). La utilización de agua caliente proporcionó una limpieza muy irregular, alcanzando escasa eficacia. Con la proyección de microesferas se obtuvo un grado de limpieza similar al conseguido con la aplicación del gel alcalino a base de NaOH, no apreciándose modificación alguna del acabado superficial de la piedra (figura 11.2.e). La aplicación del producto a base de látex no proporcionó resultado satisfactorio alguno, quedando además restos del producto adheridos a la superficie de la caliza una vez retirado el látex (figura 11.2.f).

Fig.11.2. Análisis visual de las zonas donde se han ensayado *in situ* los cinco métodos de limpieza, antes y después de su aplicación, y detalle tras la limpieza de las superficies limpiadas.

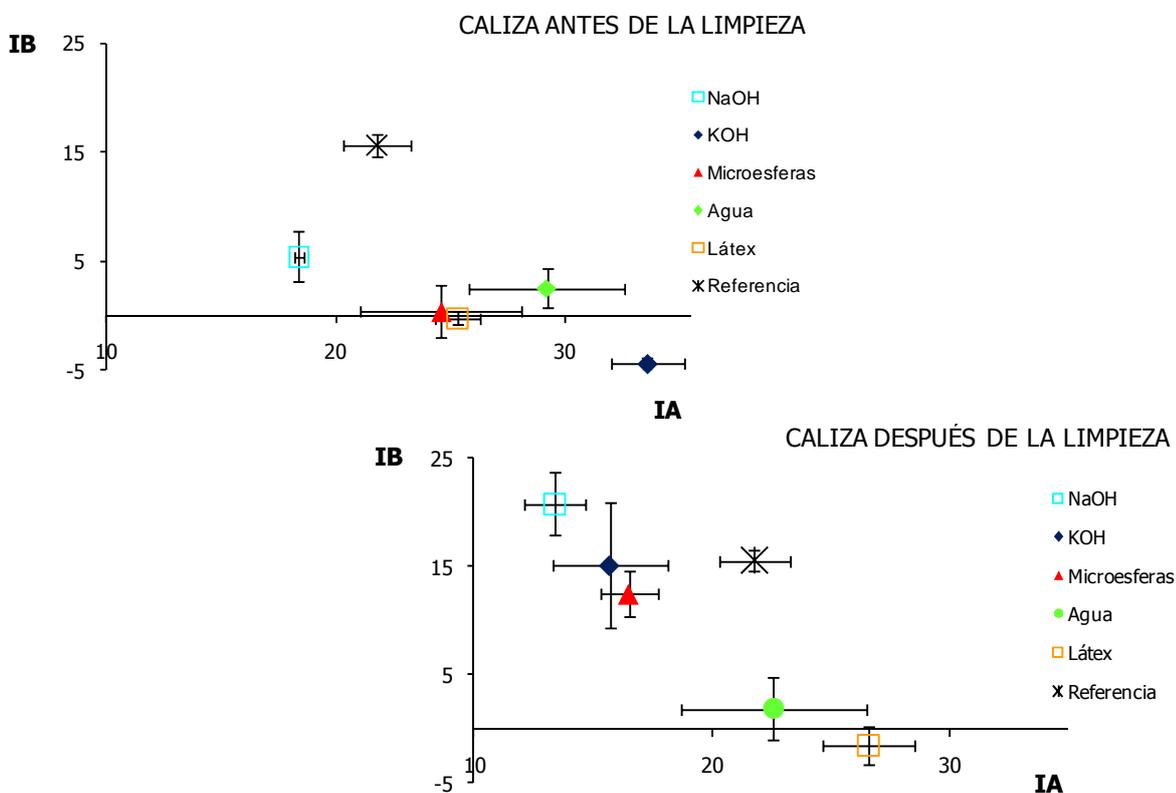
En los gráficos de la figura 11.3 se representan las medias en valor absoluto del índice de blancura (IB) frente al índice de amarillo (IA), junto con la desviación estándar resultante para cada uno de ambos índices representada mediante barras de error, obtenidas sobre la caliza en las zonas ensayadas con los cinco métodos de limpieza y sobre la piedra lavada por el agua de lluvia (referencia), antes y después de la limpieza. Estos gráficos permiten visualizar la eficacia de los métodos de limpieza. Puede observarse nuevamente que los dos geles alcalinos y la proyección de microesferas han resultado los métodos más efectivos. Así, para estos tres métodos, mayor es la variación de los valores de IB *versus* IA medidos en las zonas ensayadas antes y después de la limpieza, así como más cerca están tras la limpieza los valores de estos índices de aquellos que presenta la piedra del zócalo (valor de referencia). Sin embargo, si se atiende a las zonas ensayadas con el agua caliente a presión y con la aplicación del látex, se observa muy poca variación en ambos índices, presentando valores similares y estando prácticamente igual de alejados del valor de referencia antes y después de la limpieza.

Por otro lado, resulta interesante atender a las barras de error, especialmente para los tres métodos más efectivos. El aumento en la longitud de las barras de error para las medidas tomadas en las zonas ensayadas con los dos geles alcalinos, indica una mayor dispersión entre los valores de IA e IB respecto a la dispersión de los mismos antes de la limpieza. Para la zona en donde se han proyectado las microesferas, la menor longitud de las barras de error tras la limpieza resulta muy notoria en el eje X (IA) y apenas apreciable en el eje Y (IB).

Fig.11.3. Comparativa de los índices de blancura (IB) y de amarillo (IA) medidos en las cinco zonas ensayadas con respecto a la superficie de referencia, antes y después de su limpieza.

En las zonas donde se han aplicado los dos geles alcalinos, la mayor dispersión resultante entre los valores de IA e IB respecto a la variabilidad de los mismos antes de la limpieza (figura 11.3) podría responder a que el ensuciamiento de estas zonas fuera más homogéneo que el grado de limpieza conseguido tras la aplicación de ambos geles. Si bien el cromatismo de las superficies limpiadas con el gel a base de NaOH más se acerca al de la piedra del zócalo, la modificación en la longitud de las barras de error para las superficies en donde se han proyectado las microesferas indicaría que el grado de limpieza alcanzado por este método ha resultado más homogéneo que el conseguido con los geles alcalinos.

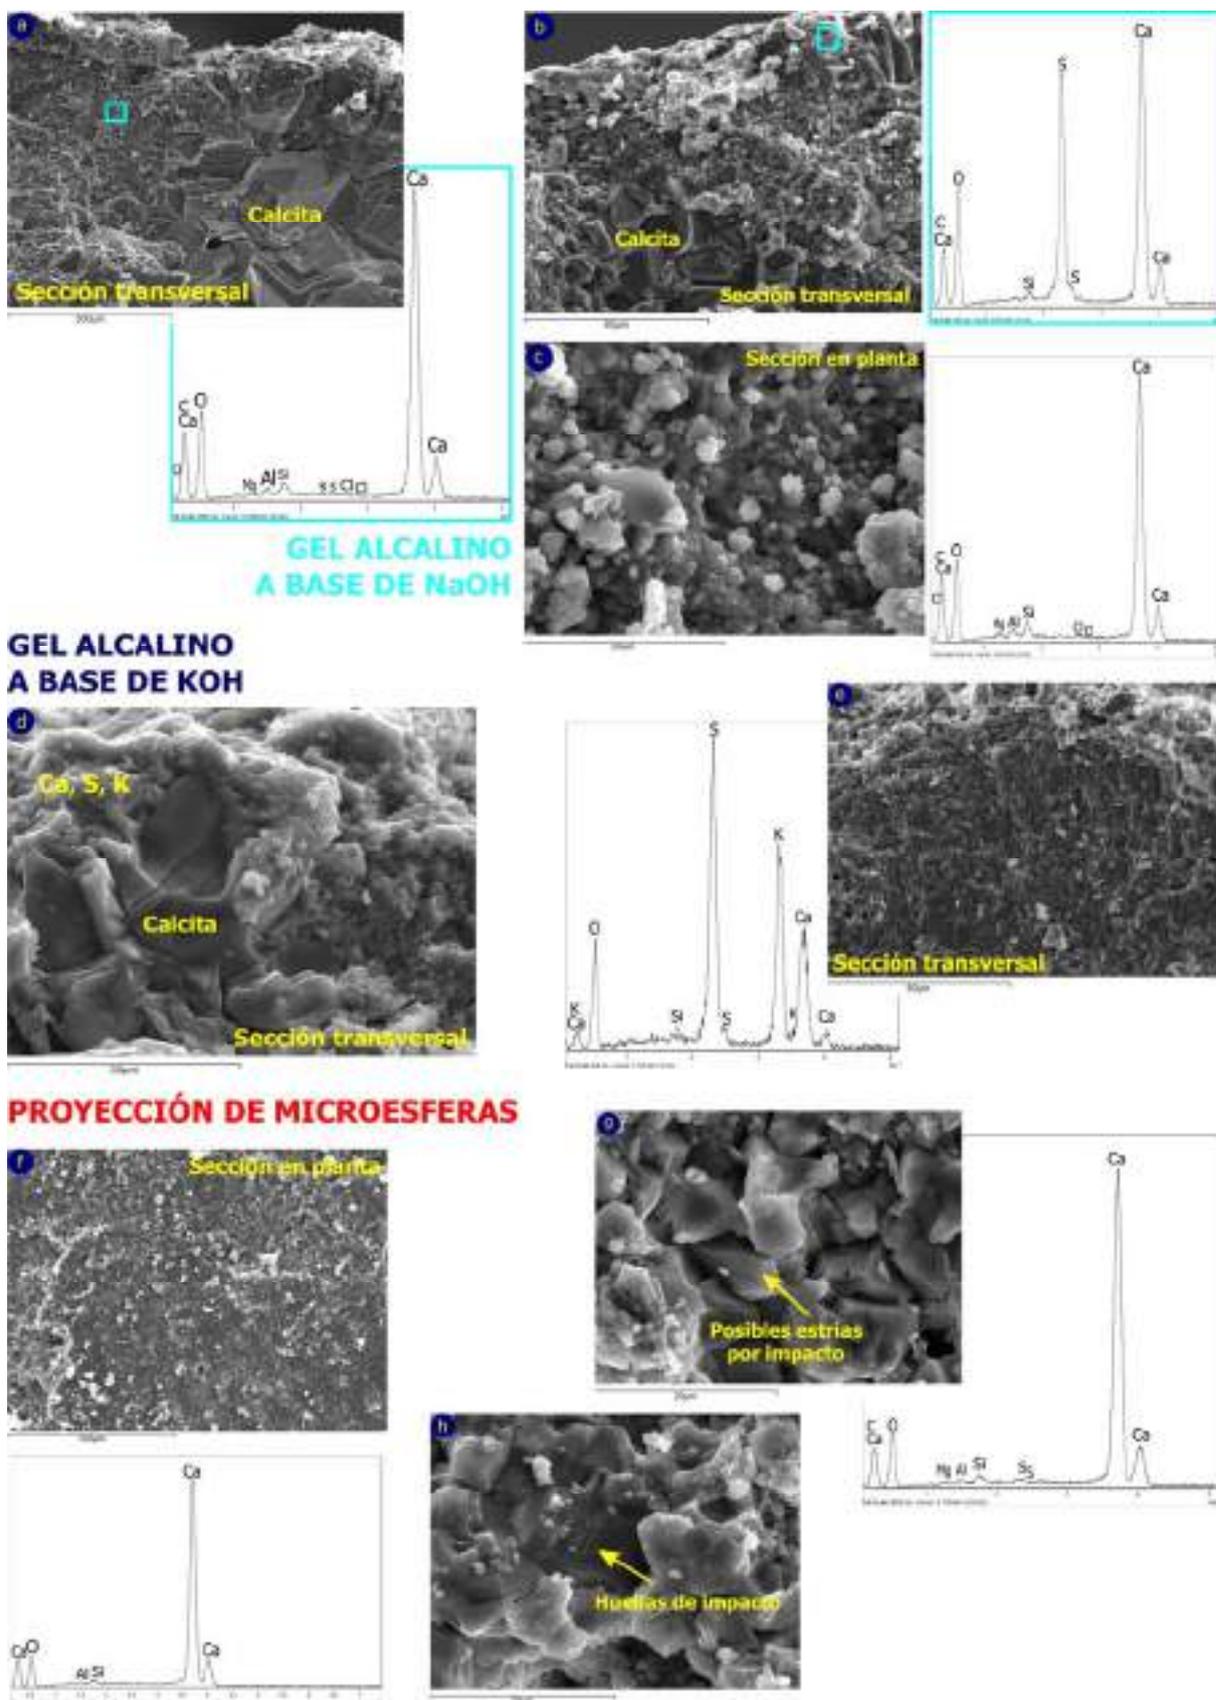
Los resultados obtenidos mediante MEB-EDS para las superficies que han sido limpiadas con el gel alcalino a base de NaOH, revelan la importante eliminación de los depósitos superficiales, resultando bajos los niveles de aluminio (Al) y silicio (Si). Respecto al grado de sulfatación superficial de la caliza, en algunas zonas se observa la práctica ausencia de azufre (S) mientras que en otras el grado de sulfatación sigue siendo importante (comparar figuras 11.4.a y 11.4.b). Se observa también que en zonas donde la capa de sulfatación ha sido completamente eliminada, el empleo del gel alcalino a base de NaOH ha favorecido la disolución parcial de los cristales de calcita (figura 11.4.c). En ninguna de las muestras analizadas los espectros EDS revelan la presencia de sodio (Na).

En las superficies limpiadas con el gel alcalino a base de KOH, se observa que la costra de sulfatación sobre la piedra no ha sido eliminada (figura 11.4.d), detectándose la presencia de azufre (S), en ocasiones especialmente elevada (figura 11.4.e). En el espectro EDS correspondiente al análisis zonal de la imagen mostrada en la figura 11.4.e, se observa además la importante presencia de potasio (K), si bien no se observan morfologías definidas que pudieran corresponderse con la formación de sales potásicas, y se identifica silicio (Si).

Los resultados de las muestras tomadas en las zonas limpiadas mediante proyección de microesferas permiten comprobar la retirada prácticamente total del grado de sulfatación y depósitos superficiales en su práctica totalidad, detectándose la ligera presencia de azufre (S) así como de magnesio (Mg), aluminio (Al) y silíceo (Si) (espectros EDS correspondientes a las figuras 11.4.f y 11.4.g). La superficie del soporte pétreo infrayacente muestra un aspecto homogéneo, no se observa la aparición de nuevas formas de deterioro y los cristales de calcita no han quedado demasiado expuestos (figura 11.4.f). Únicamente, atendiendo con mayor detalle, en los cristales de calcita se observan marcas que pudieran corresponderse con huellas o estrías originadas por el impacto de las microesferas (figuras 11.4.g y 11.4.h).

Fig.11.4. Imágenes de Microscopía Electrónica de Barrido en modo electrones secundarios (MEB-ES) y espectros obtenidos mediante microanálisis EDS de las zonas limpiadas con los dos geles alcalinos (a base de NaOH y de KOH), y mediante proyección de microesferas.

En cuanto a la reducción y/o eliminación del deterioro químico de la superficie de la caliza, la proyección de microesferas ha resultado el método más efectivo al eliminar la capa de sulfatación en su práctica totalidad (figuras 11.4.f y 11.4.g), reduciéndose parcialmente en las zonas ensayadas con el gel a base de NaOH (figuras 11.4.a, 11.4.b y 11.4.c), permaneciendo de forma muy significativa en las superficies limpiadas con el gel a base de KOH (figuras 11.4.d y 11.4.e). Del mismo modo, estos tres métodos resultan efectivos con respecto a la retirada de los depósitos superficiales responsables del ensuciamiento, eliminando y/o reduciendo la presencia de aluminio (Al) y silicio (Si) en las superficies ensayadas (figura 11.4). Debe tenerse en cuenta que la caliza presenta cierto contenido en silicio y que tal vez las microesferas (cuya composición es principalmente sílice, figura 12.1.g) no hayan sido retiradas en su totalidad.

La importante presencia de potasio (K) detectado mediante microanálisis EDS (figura 11.4.e), junto a su elevado contenido en el agua lixiviada sobre la zona donde el gel a base de KOH ha sido ensayado (tabla 11.2), revela que este elemento no ha sido eliminado y, por tanto, su presencia puede inducir la formación de productos de alteración. El velo blanquecino observado *in situ* sobre las superficies (figura 11.2.d), no identificado en las zonas donde se ensayaron los otros métodos, responde a sales formadas como resultado del producto aplicado.

En cuanto a la modificación textural que introduce en las superficies limpiadas la aplicación de los tres métodos que han resultado más efectivos, la disolución parcial de cristales de calcita en zonas donde la costra de sulfatación ha sido eliminada por el gel a base de NaOH (figura 11.4.c) podría indicar que el gel ejerce cierta agresividad sobre el soporte pétreo, otro motivo por el cual se desaconseja su utilización. En el caso del gel a base de KOH no se ha podido observar la superficie de la caliza pues la costra de sulfatación apenas ha sido retirada (figuras 11.4.d y 11.4.e). Por otro lado, se considera mínima la erosión que la proyección de microesferas ha generado sobre los cristales de calcita, habiéndose observado *in situ* que no habían afectado al acabado rugoso superficial que presentan los elementos pétreos (11.2.e). Este aspecto se considera esencial, puesto que el tratamiento otorgado por Palacios a la caliza, en ocasiones parcialmente perdido a los procesos de disolución y sulfatación que operan sobre los paramentos del inmueble, supone un elemento esencial a conservar.

Respecto a la proyección de microesferas, si bien los resultados cromáticos obtenidos no son los más óptimos, el método procura una modificación cromática homogénea, la eliminación prácticamente total de la costra de sulfatación, no introduce elementos que puedan ocasionar la formación de productos de alteración perjudiciales para la caliza y la eliminación del deterioro que consigue apenas implica la aparición de nuevas formas de deterioro en la superficie de la caliza. Considerando que el sistema de limpieza ha procurado la reducción significativa de los depósitos superficiales responsables del ensuciamiento, que no haya resultado el más efectivo con respecto a la modificación cromática proporcionada puede incluso resultar positivo, señalando que los cristales de calcita no han quedado excesivamente expuestos (Gaspar et al. 2003), como se ha observado precisamente mediante MEB (figura 11.4.f, 11.4.g y 11.4.h).

- A partir de los resultados obtenidos y de las propiedades de la caliza, en principio su limpieza tanto con el gel a base de NaOH como mediante la proyección de microesferas resultaría efectiva e idónea. Ahora bien, teniendo en cuenta la capacidad hidrofugante no especialmente elevada de la caliza y el posible peligro que puede suponer la no eliminación completa del sodio, se aconseja la proyección de microesferas en húmedo (técnica torbo) para la limpieza de los paramentos del inmueble.

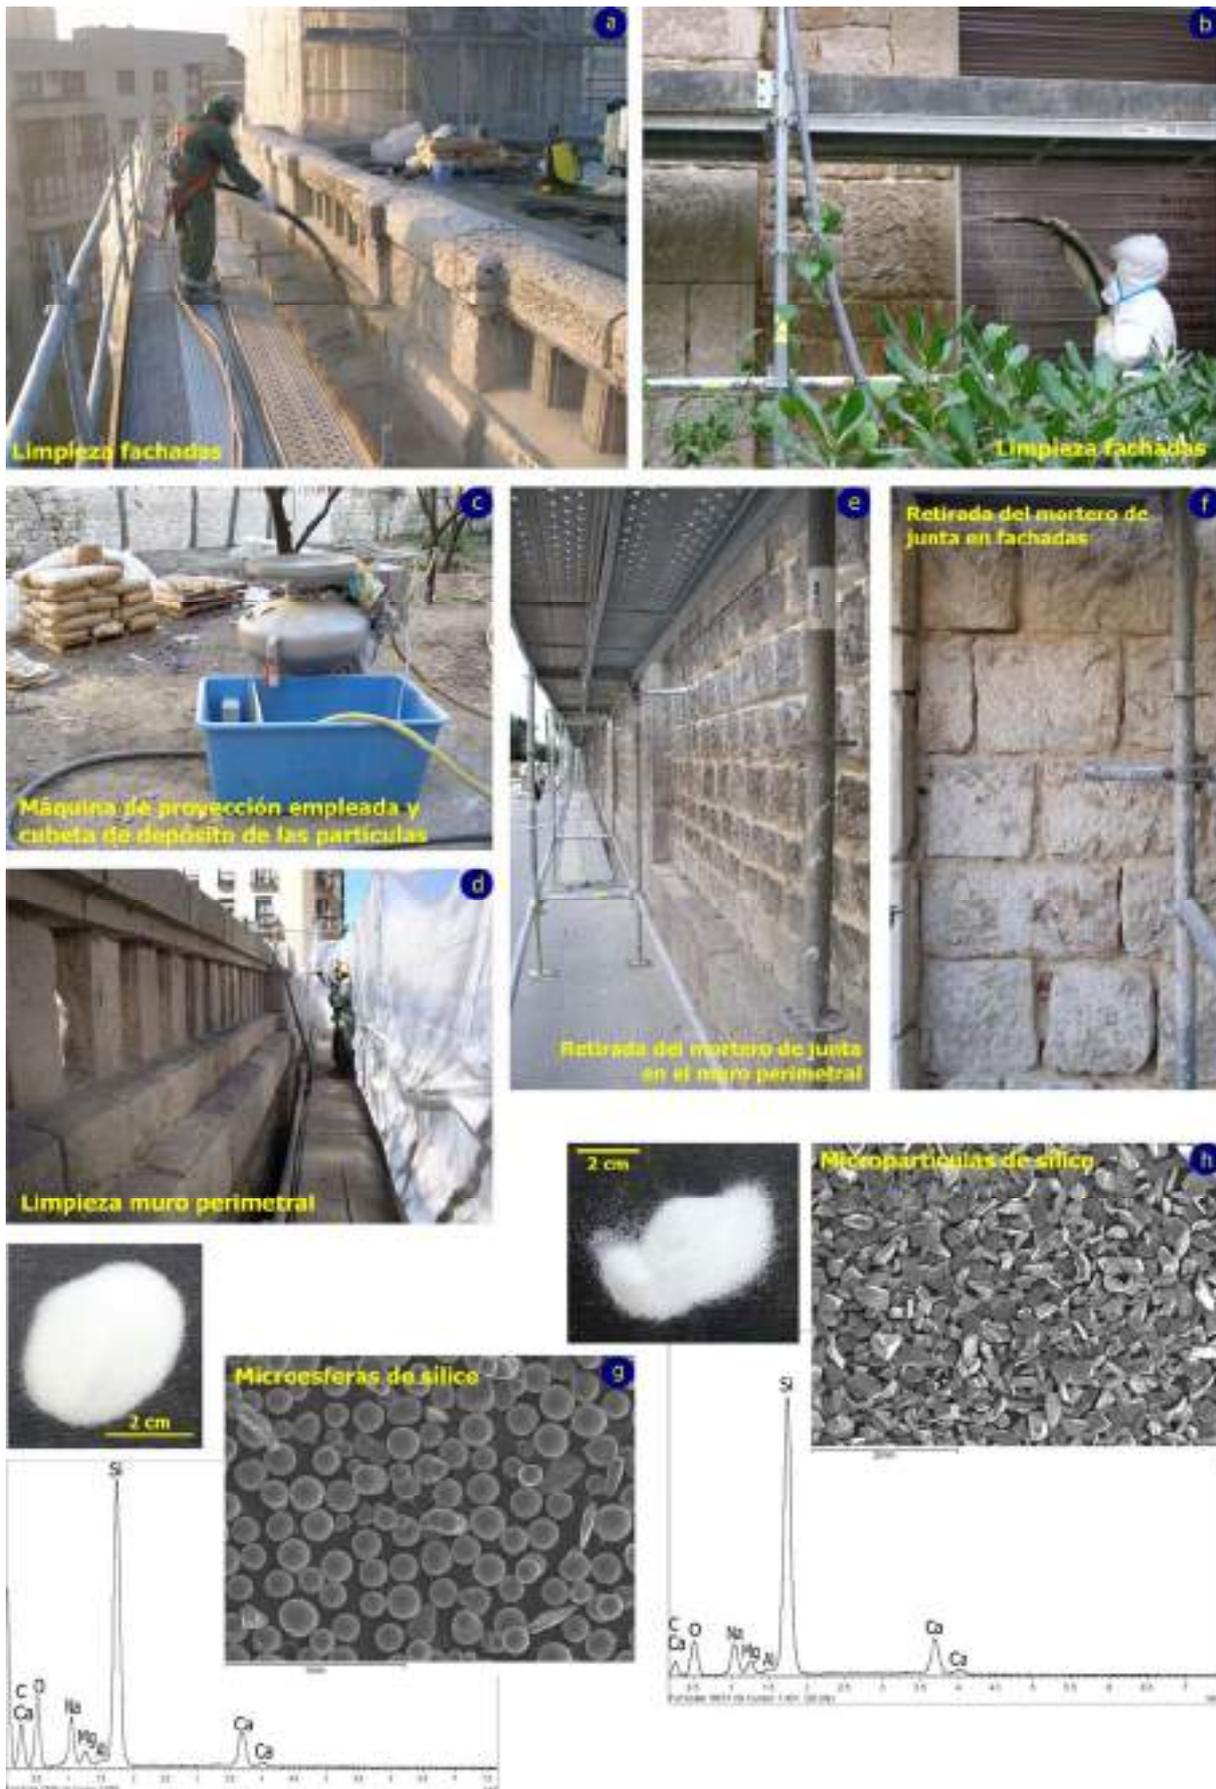
La técnica MEB-EDS resulta muy adecuada para conocer la forma, el tamaño y la composición de micropartículas empleadas para la limpieza de materiales (Vèrges-Belmin 1996). De este modo, en la figura 12.1.g puede observarse la esfericidad de las microesferas y su tamaño, que oscila entre los 0,07 mm y 0,34 mm, así como a la presencia de escasas micropartículas con formas angulosas (las microesferas empleadas fueron muy similares a las utilizadas en los ensayos previos efectuados *in situ*, capítulo 11). Las micropartículas presentan morfologías muy angulosas (figura 12.1.h) y un tamaño entre los 0,15 y 0,6 mm. Los espectros EDS revelan prácticamente la misma composición para ambos tipos de partículas, principalmente silicio (Si), y también calcio (Ca), sodio (Na), magnesio (Mg) y aluminio (Al). Si bien los diversos planos de avance y retranqueo de los paramentos así como el acabado rugoso de las piezas pétreas ralentizaron las operaciones de limpieza, el importante grado de cohesión superficial que en general presentaban los elementos pétreos y la ausencia de elementos decorativos referidos, supusieron aspectos ciertamente ventajosos. Puesto que durante la restauración de los paramentos el inmueble siguió en uso, para minimizar las molestias en la medida de lo posible las operaciones de limpieza se efectuaron por la tarde y las partículas se recogían según se finalizaba la jornada.

Fig.12.1. Limpieza mediante proyección de partículas en los paramentos del Antiguo Hospital entre 2006 y 2008. Diversos aspectos relativos al método de limpieza empleado, retirada de los morteros de junta antes de la limpieza y aspecto de *visu* y caracterización mediante MEB-EDS de las partículas proyectadas (microesferas y micropartículas de sílice).

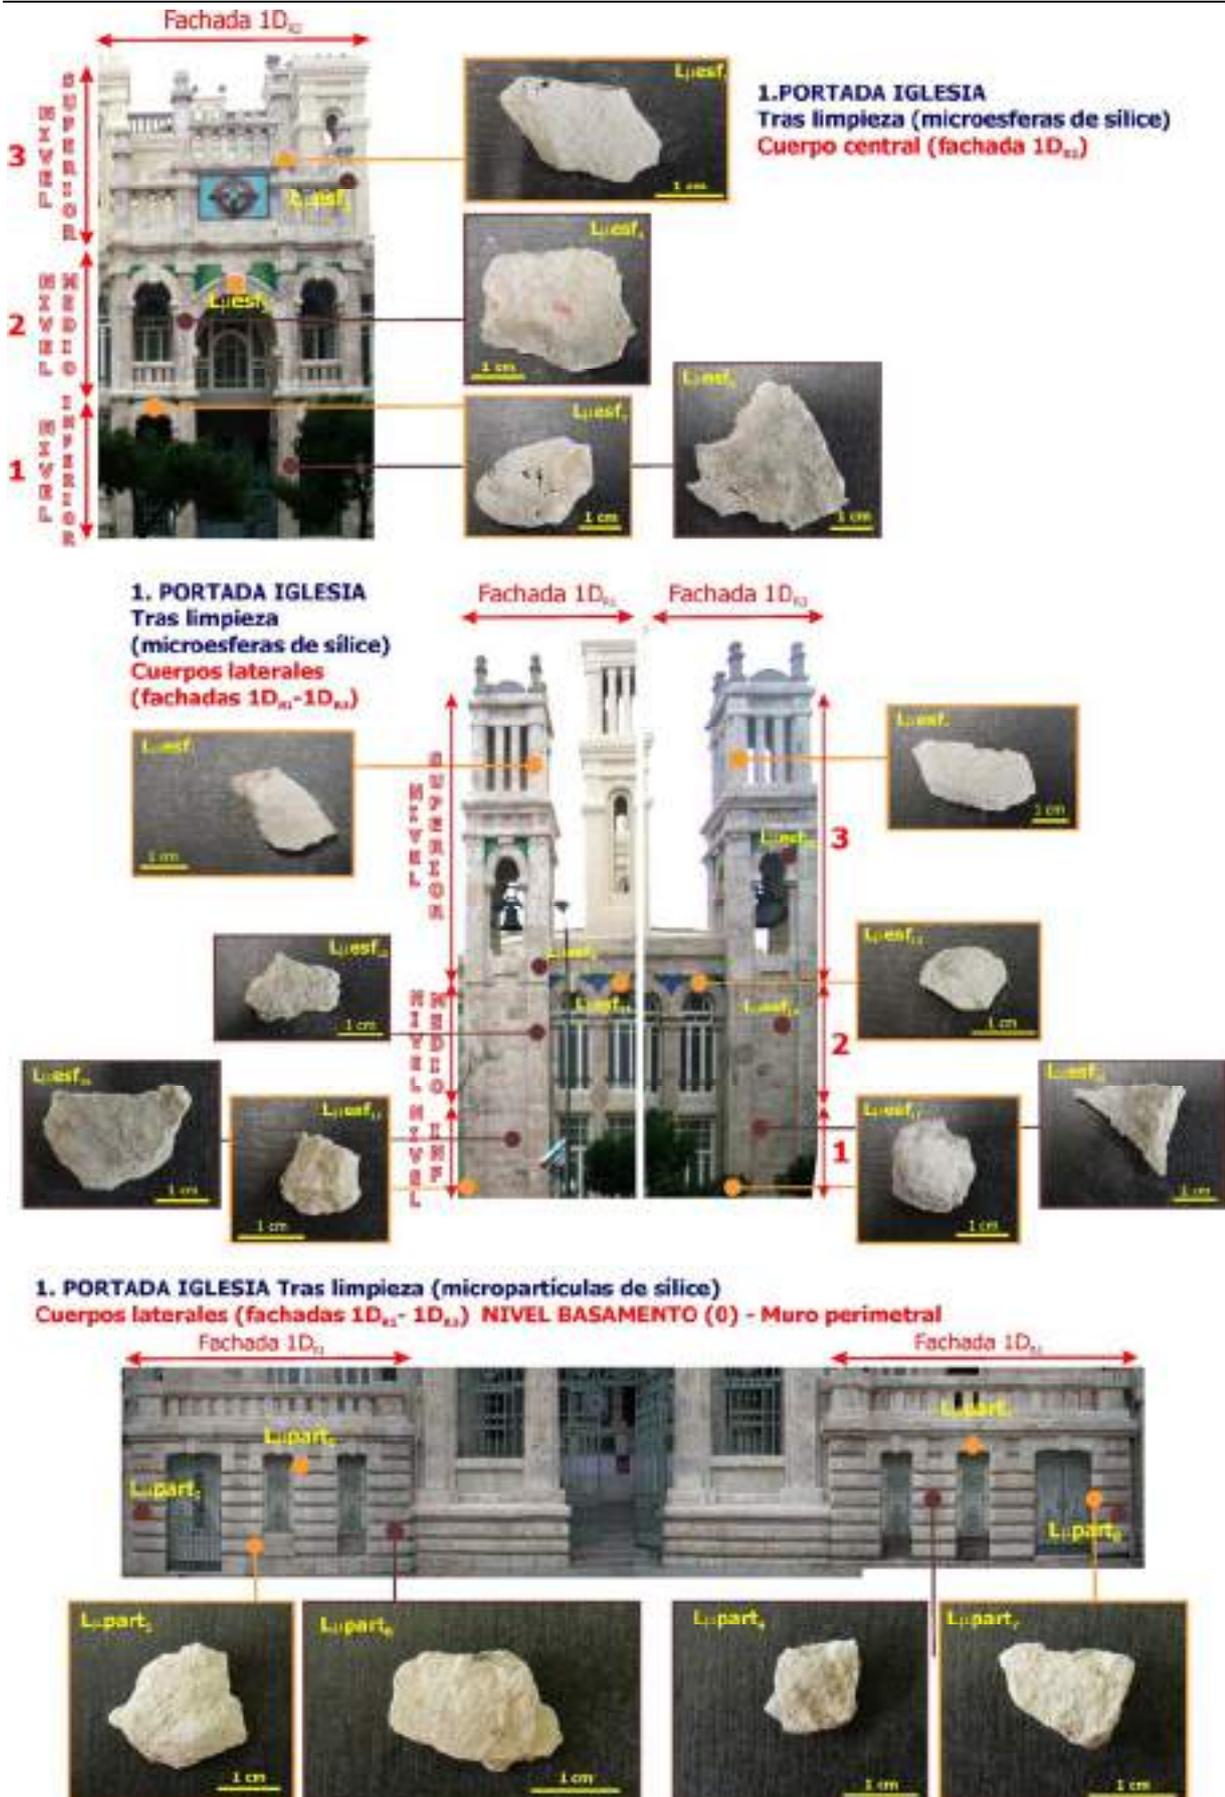
Fig.12.2. Localización y aspecto *de visu* de las muestras tomadas en las zonas expuestas de la portada de la iglesia /fachadas (1D_{R1}-1D_{R2}-1D_{R3}) tras la limpieza.

Muestras tomadas en superficies que antes de la limpieza se correspondían con "zonas blancas" indicadas en naranja, con "zonas negras" en marrón. Muestras tomadas en superficies limpiadas con microesferas (L_{μesf}) y con micropartículas (L_{μpart}).

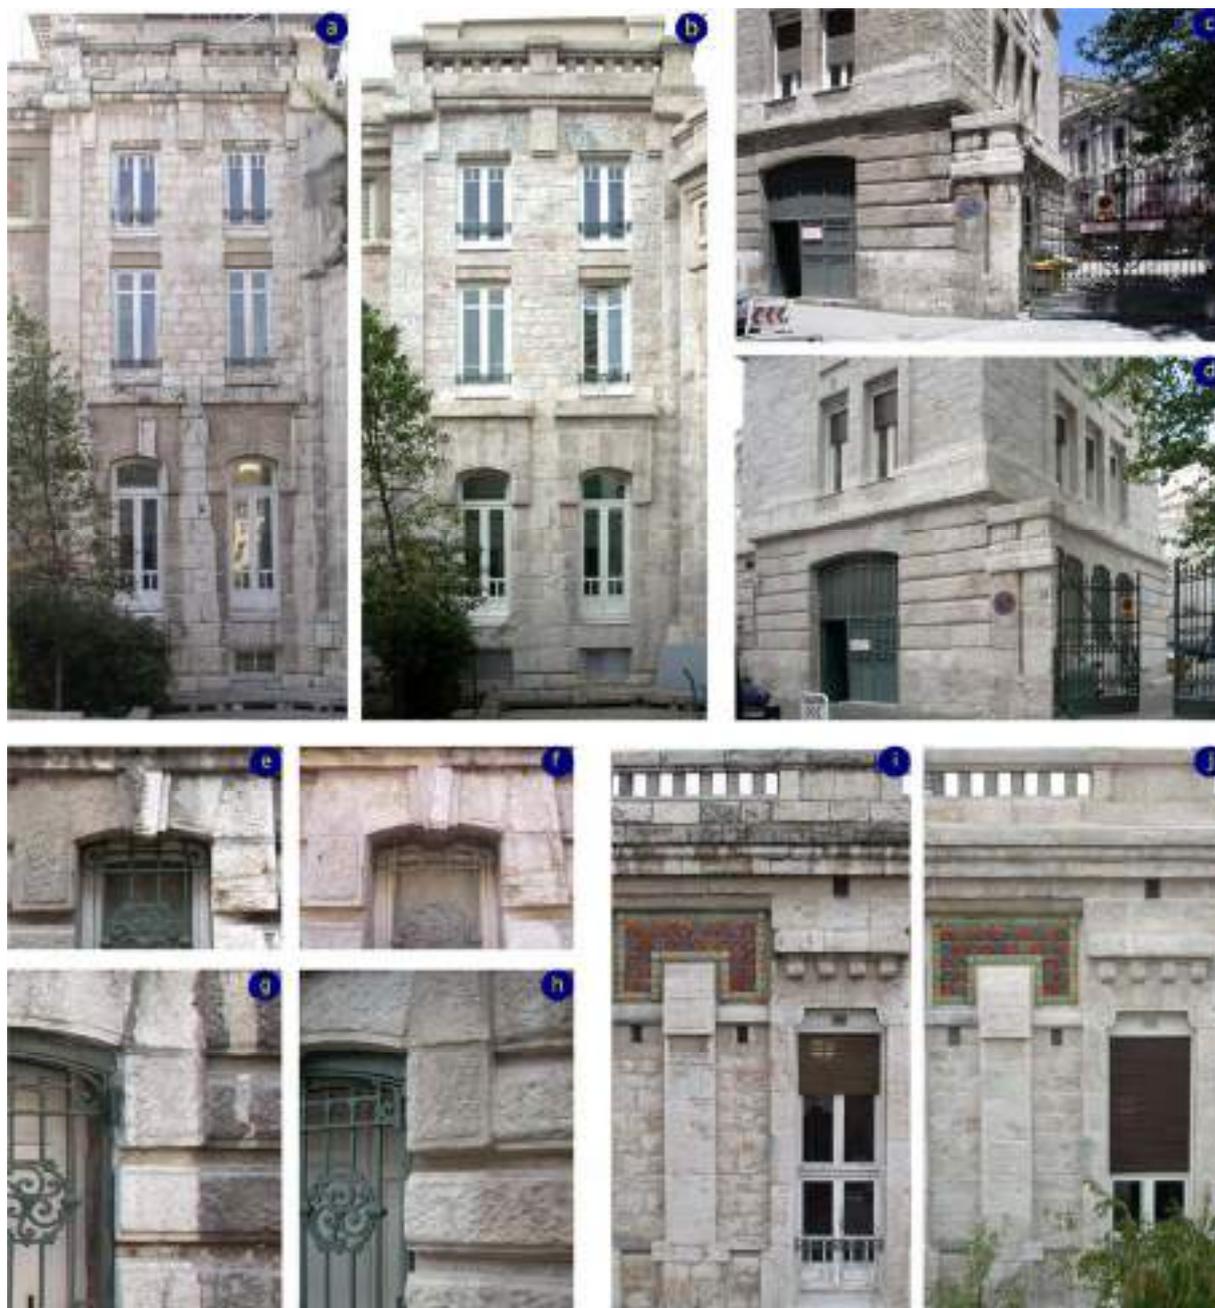
Los paramentos muestran en general una importante homogeneidad en cuanto a la distribución de color se refiere² (figuras 12.3 y 12.4), si bien en las zonas anteriormente oscurecidas puede observarse en numerosas ocasiones a las diferentes variedades de caliza empleadas (capítulo 4), aspecto que otorga cierta variabilidad cromática a los paramentos. En algunos paramentos se puede atender a la distribución de color que presentaban antes de la limpieza, reconociéndose las anteriores "zonas blancas", con una tonalidad muy similar, y las antiguas "zonas negras", limpias pero no tan blancas (comparar figuras 12.3.a-12.3.b, 12.3.e-12.3.f y 12.4.g-12.4.h). La limpieza ha retirado también el biofilm desarrollado en la superficie de algunos elementos pétreos del nivel superior (3), en fachadas (comparar figura 12.3.i con 12.3.j.) y en el muro (comparar figura 12.4.i con 3.8.i).

Fig.12.3. Comparativa en la distribución o patrones de color antes (2006) y después (2008) de la limpieza.

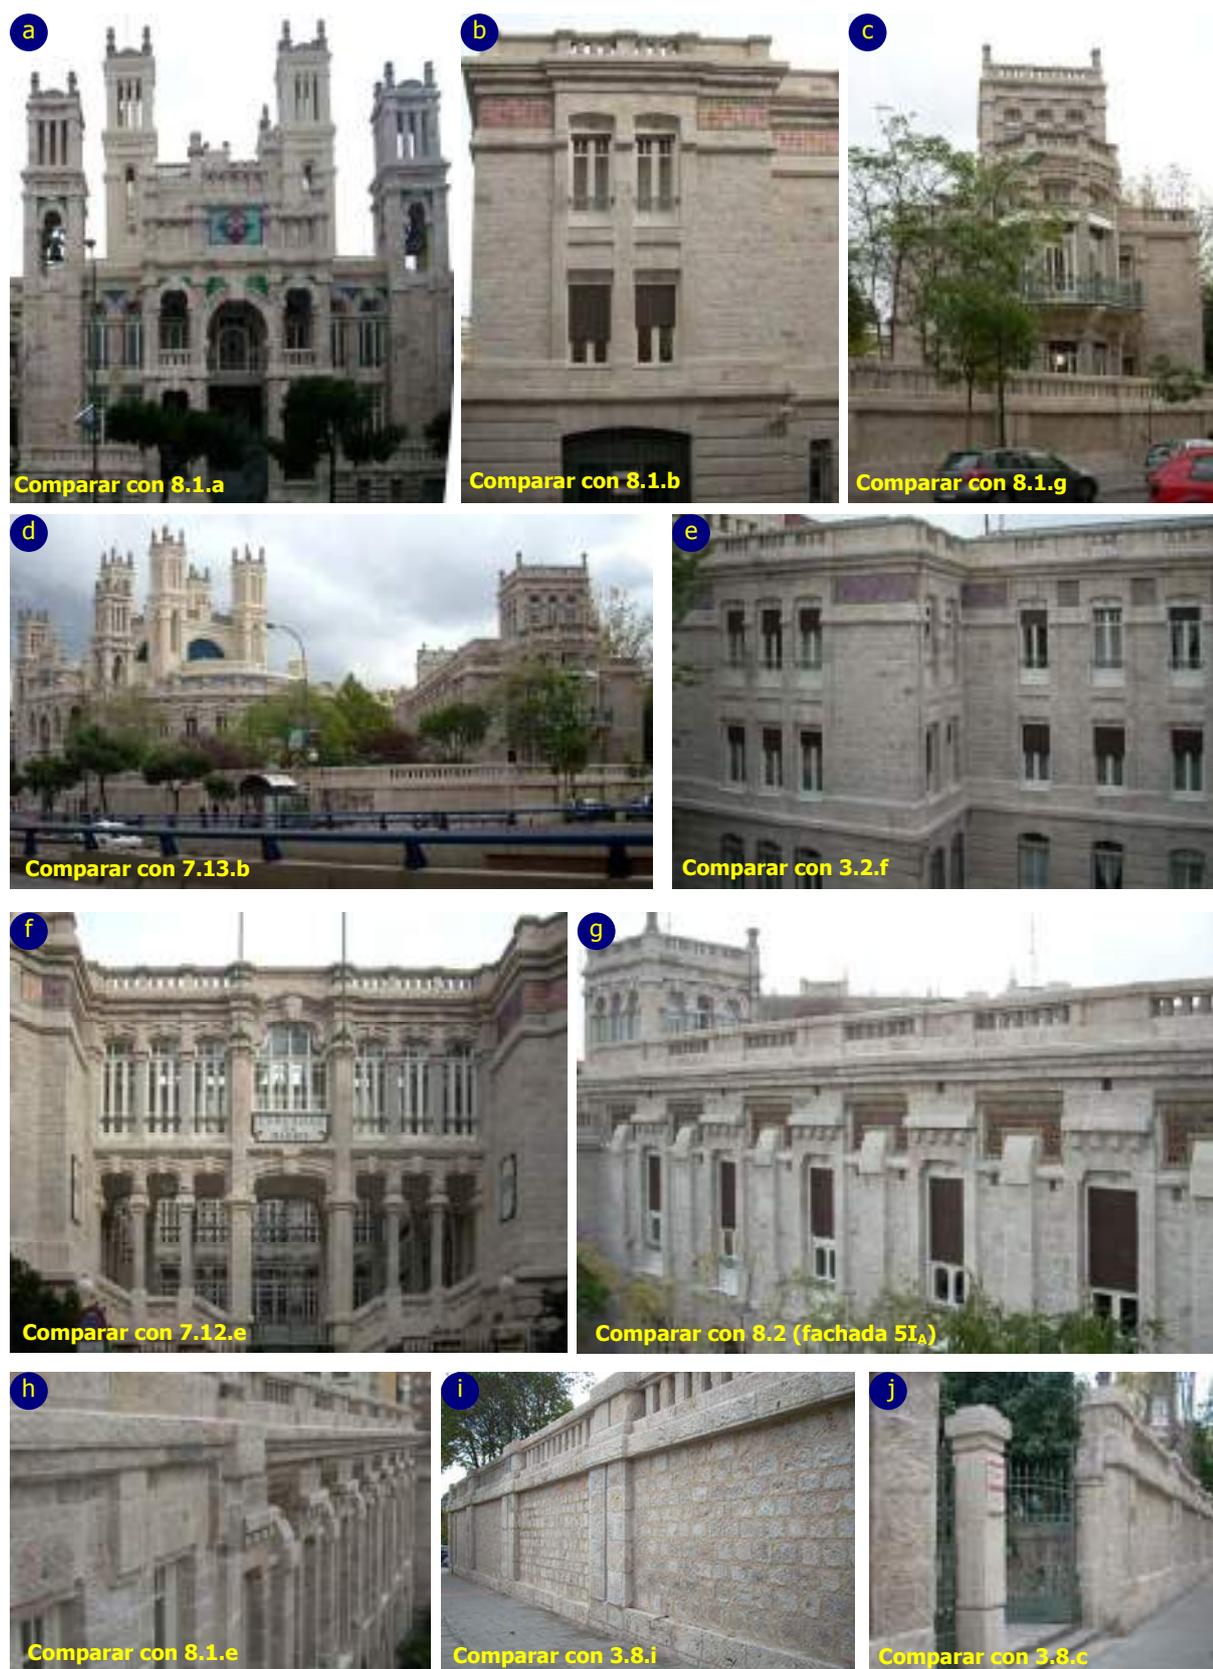
Fig.12.4. Aspecto de los paramentos del Antiguo Hospital tras su limpieza (año 2008).

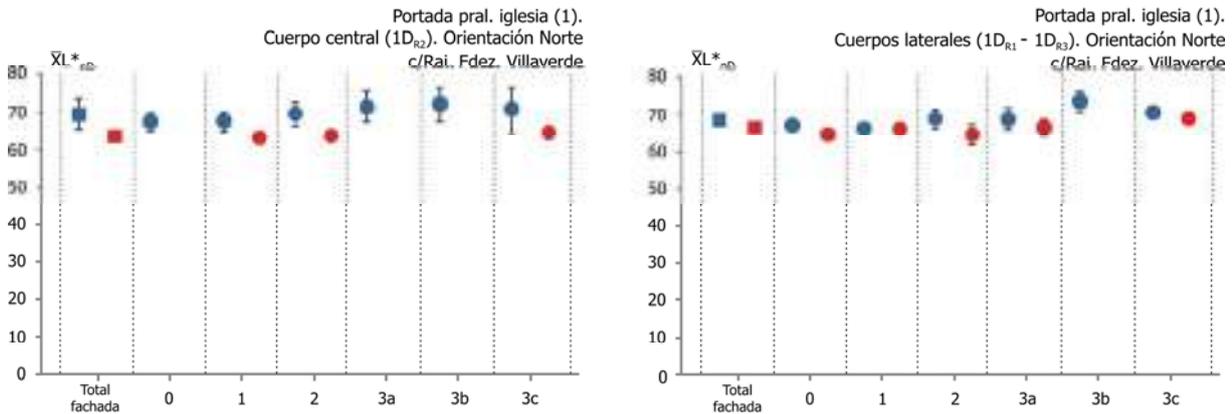
Los valores medios de luminosidad tras la limpieza recogidos en la tabla 12.2 se muestran en la figura 12.5, considerando los cuerpos laterales de forma conjunta y representando además la desviación estándar mediante barras de error, para las zonas expuestas (en azul) y protegidas (en rojo), tal y como se mostraba en la figura 8.5 para antes de la limpieza, en esta ocasión sólo para la portada de la iglesia. Comparando con los valores correspondientes a la distribución de color antes de la limpieza (figura 8.5), se observa el aumento generalizado de la luminosidad, especialmente en los niveles basamento (0) e inferior (1); la homogeneización de los valores entre zonas expuestas y protegidas, tanto separadamente como de forma conjunta, resultando igualmente en las zonas protegidas valores de luminosidad inferiores. Por otro, el grado de dispersión en los valores ha disminuido significativamente, mostrando todavía las zonas expuestas del cuerpo central (1D_{R2}) cierta dispersión.

Fig. 12.5. $\bar{X}L^*_{nd}$ y $stdL^*_{nd}$ para el cuerpo central (1D_{R1}) y laterales (1D_{R1} - 1D_{R3}) de la portada de la iglesia.

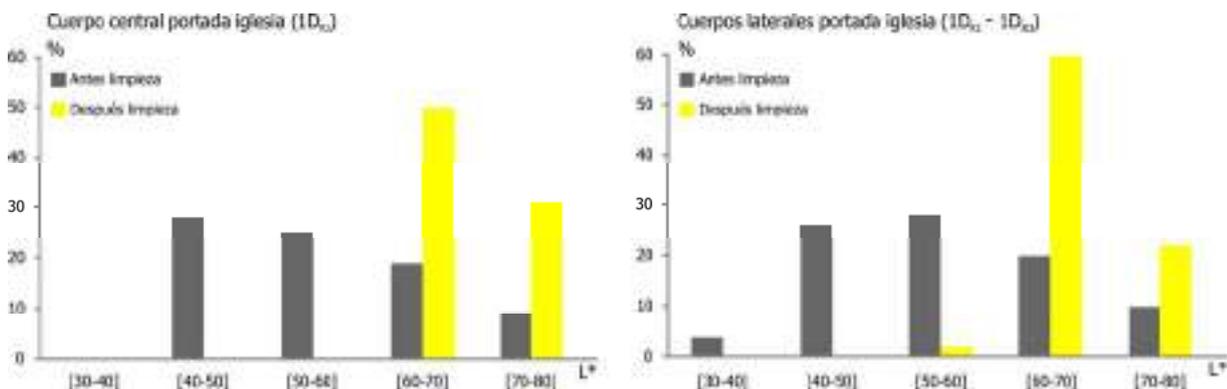
En los diagramas de barras de la figura 12.6 (resultantes igualmente a partir de los valores mostrados en las tablas del anexo B), se observa que antes de la limpieza la práctica totalidad de los valores de luminosidad medidos se reparten entre [40-80], mostrando los intervalos [40-50] y [50-60] similar distribución. Después de la limpieza, los valores se localizan en el intervalo [60-80], resultando mucho más significativo la cantidad de valores comprendidos en el intervalo [60-70].

Fig.12.6. Agrupación en porcentaje de los valores de luminosidad medidos antes (marrón, año 2006) y después (naranja, año 2008) de la limpieza en el cuerpo central (1D_{R2}) y laterales (1D_{R1}-1D_{R3}) de la portada de la iglesia.

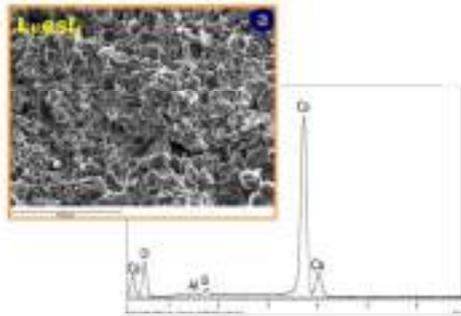
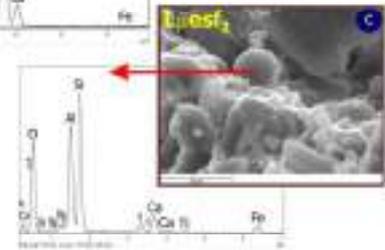
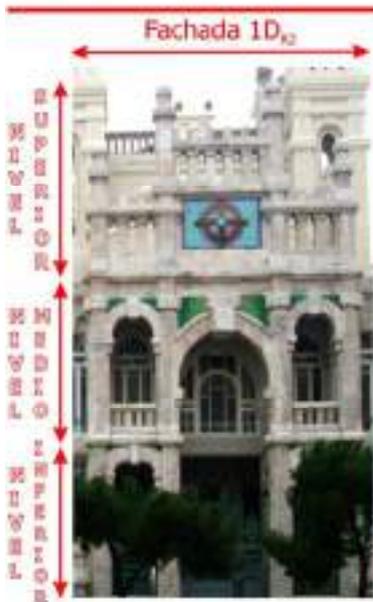
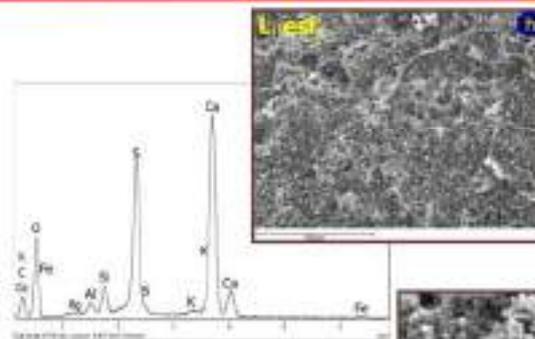
1. PORTADA IGLESIA
Tras limpieza (microesferas de sílice)
Cuerpo central (fachada 1D_{R2})

Para los paramentos de fachada, limpiados con microesferas de sílice, atendiendo a las "zonas blancas", las superficies presentan un aspecto muy similar en los niveles superior (3) y medio (2) del cuerpo central de la iglesia, observándose vestigios de disolución en los cristales de calcita (figuras 12.7.a y 12.7.d), y en los cuerpos laterales las superficies muestran menor grado de disgregación (figuras 12.8.a, 12.8.c, 12.8.e y 12.8.h). En el nivel inferior (1) las superficies muestran un aspecto en general homogéneo y compacto (figuras 12.7.g y 12.8.n). Los espectros EDS correspondientes a estas "zonas blancas" tras la limpieza de las superficies revelan la práctica ausencia de azufre (S) y aluminio (Al), así como una escasa presencia de silicio (Si).

Continuando con los paramentos de fachada, respecto a las muestras tomadas de las antiguas "zonas negras", en los niveles superior (3) y medio (2) las superficies muestran en general cierto grado de cohesión y no se observan rasgos de disolución (figuras 12.7.b, 12.7.e, 12.8.d, 12.8.f y 12.8.i). Los espectros EDS señalan la ausencia casi total de azufre (S) y una escasa presencia de aluminio (Al) y silicio (Si), algo más significativa en el nivel medio (2). En el nivel inferior, resulta significativa la presencia de cristales observados en las muestras tomadas en los cuerpos laterales, posiblemente de yeso a partir de los niveles de azufre (S) detectados (figuras 12.8.l y 12.8.o). La presencia de azufre (S) resultan igualmente notoria en la superficie de la muestra tomada del cuerpo central, aunque no se observen morfologías cristalinas (figura 12.7.h). En este nivel inferior la presencia de aluminio (Al) y silicio (Si) resulta algo más significativa que en los niveles superior y medio.

Fig.12.7. Imágenes obtenidas con MEB-ES y microanálisis EDS de las muestras tomadas en el cuerpo lateral de la portada de la iglesia (1D_{R2}) tras la limpieza de sus paramentos con microesferas de sílice.

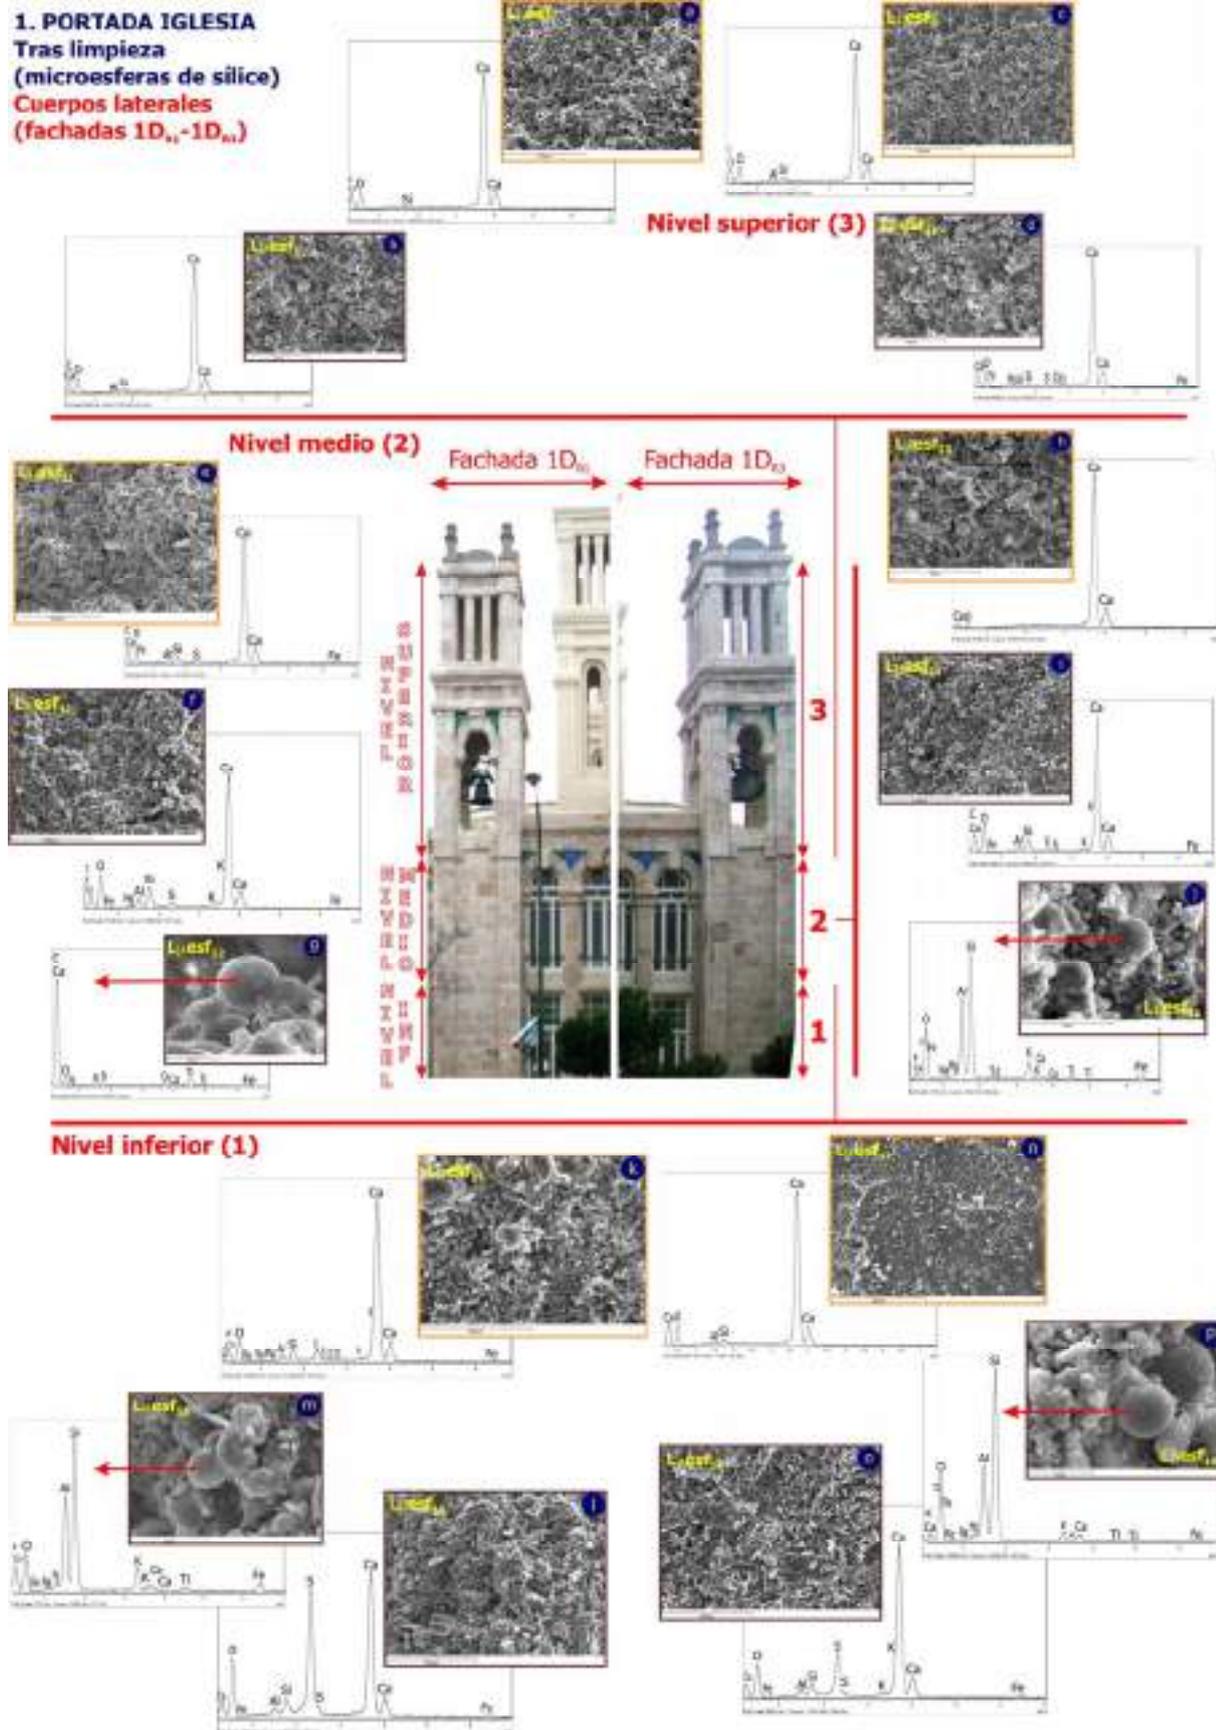
Fig.12.8. Imágenes obtenidas con MEB-ES y microanálisis EDS de las muestras tomadas en los cuerpos laterales de la portada de la iglesia (1D_{R1} y 1D_{R3}) tras la limpieza de sus paramentos con microesferas de sílice.
