TESIS DOCTORAL

**Caracterización, deterioro y limpieza de los materiales pétreos del
antiguo Hospital de Jornaleros de Madrid**

Elena Mercedes Pérez-Monserrat

Madrid, 2015

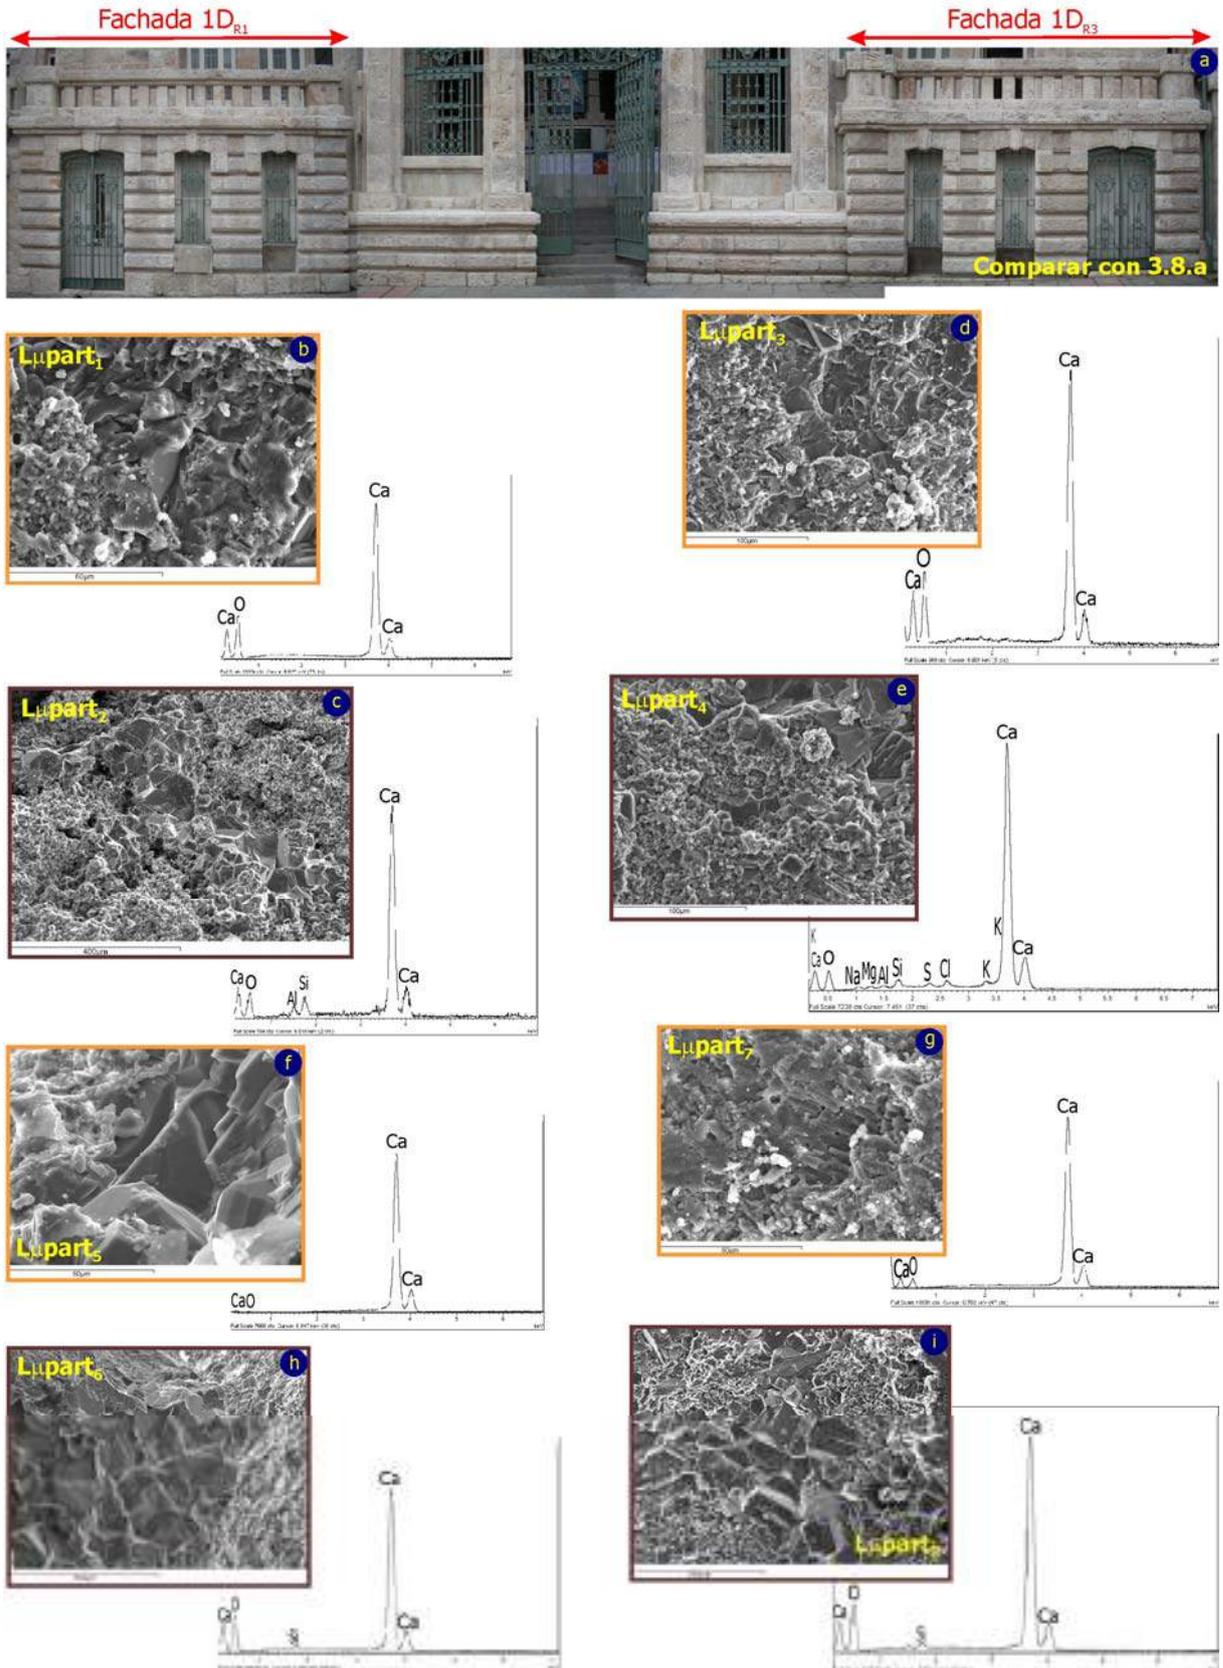
Fig.12.9. Imágenes obtenidas con MEB-ES y microanálisis EDS de las muestras tomadas en el nivel basamento de los cuerpos laterales de la portada de la iglesia (1D_{R1} y 1D_{R3}) tras su limpieza con micropartículas de sílice.

Muestras tomadas de "zonas blancas" antes de la limpieza (en naranja) y de zonas donde la superficie de la piedra mostraba diverso grado de ensuciamiento (en marrón).
