AUDITORÍA DE CALIDAD DEL SERVICIO DE LIMPIEZA DE LOS
HOSPITALES DEL HENARES, INFANTA CRISTINA, INFANTA
LEONOR, INFANTA SOFIA, DEL SURESTE, DEL TAJO Y PUERTA
DE HIERRO DE MAJADAHONDA

NºEXPEDIENTE: P.A. SER-37/2018-AE

ABRIL 2019

HOSPITAL UNIVERSITARIO DEL TAJO

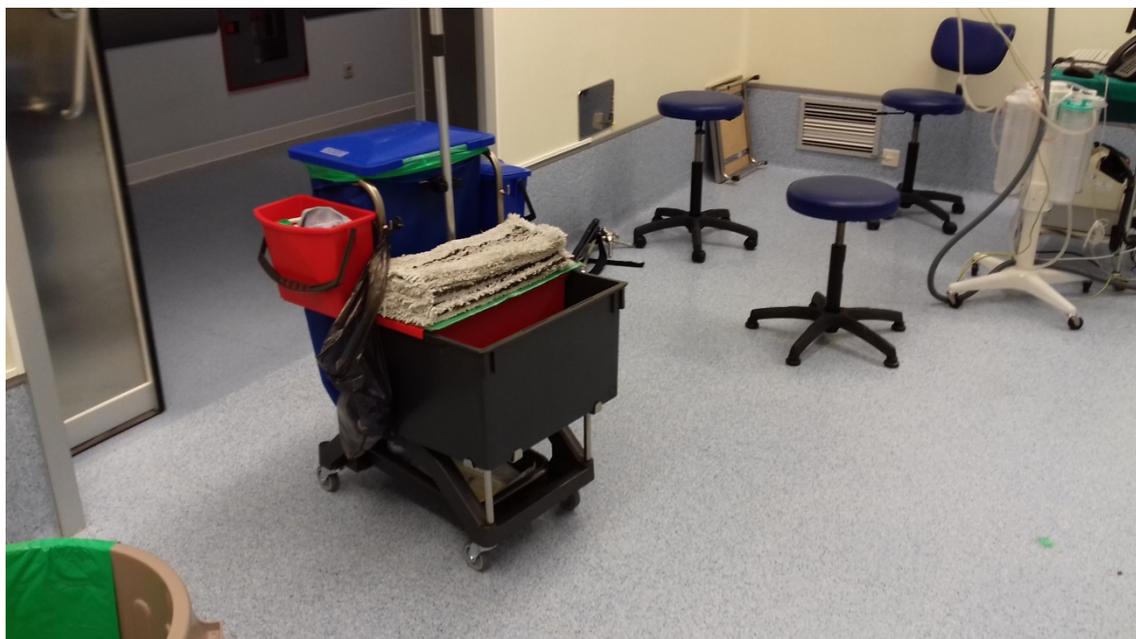
ANEXO 1:

- Carro de limpieza: en el momento de la auditoría se observa que el carro de limpieza se encuentra dentro del quirófano. CRÍTICA.

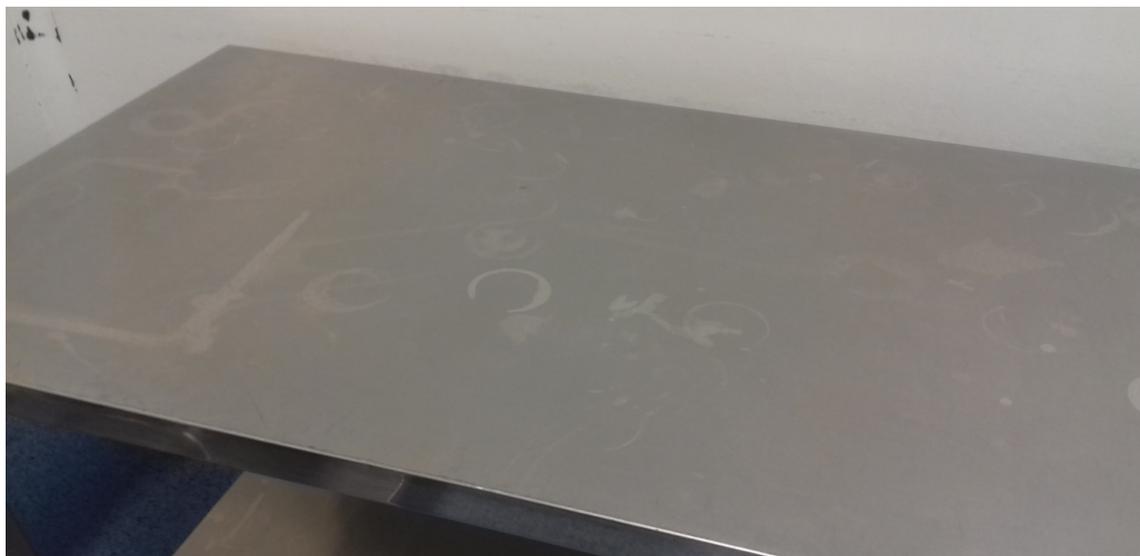
ANEXO 2:

- Los muebles de superficie dura están limpios de manchas, tierra, polvo, marcas de dedos: en el momento de la auditoría se observa manchas en la mesa. CRÍTICA

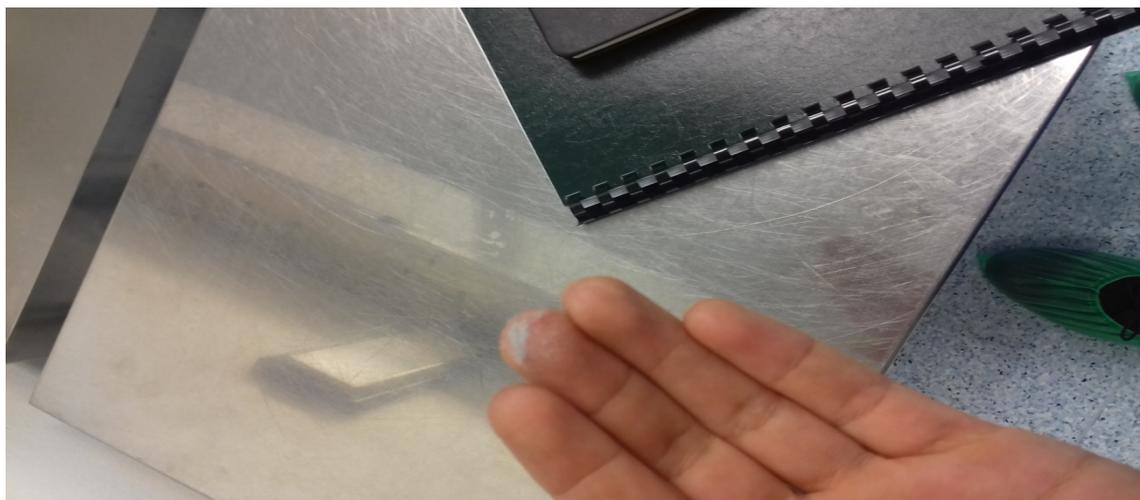
ANEXO 3:

- Todas las superficies altas están limpias de polvo y telarañas: en el momento de la auditoría se observa acumulación de polvo en el marco superior de la puerta. MEDIA

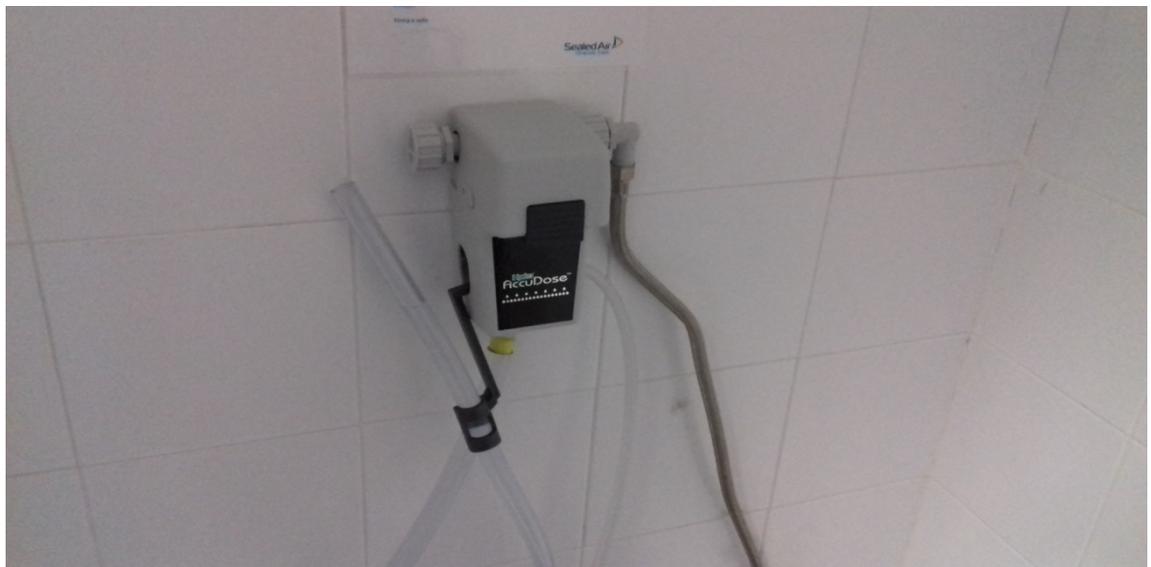
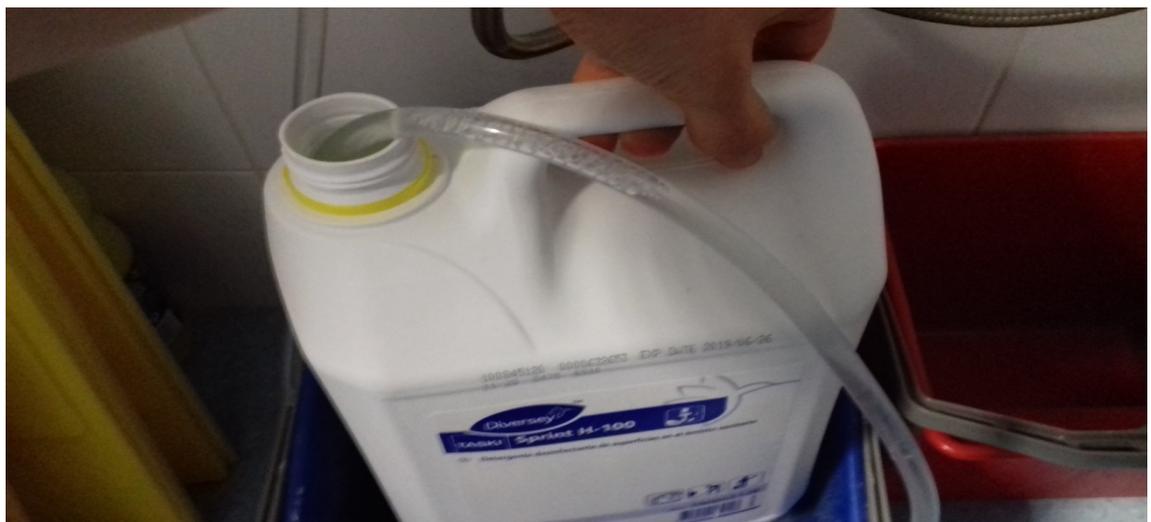
ANEXO 4:

- En el momento de la auditoría, se han podido evidenciar varios dosificadores automáticos de desinfectante no conectados adecuadamente a las botellas del producto desinfectante, ya que los tapones estaban abiertos, no observándose en todos los cuartos de limpieza el correspondiente dosificador, observándose en algunos casos que se utilizan botellas con desinfectante para los WC. **CRÍTICA**

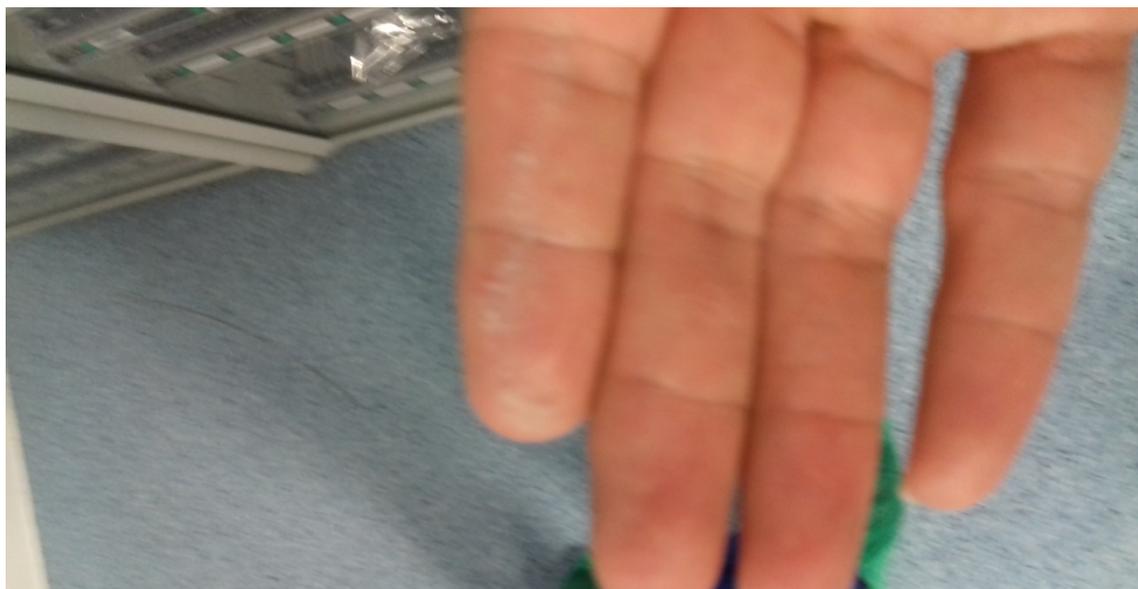
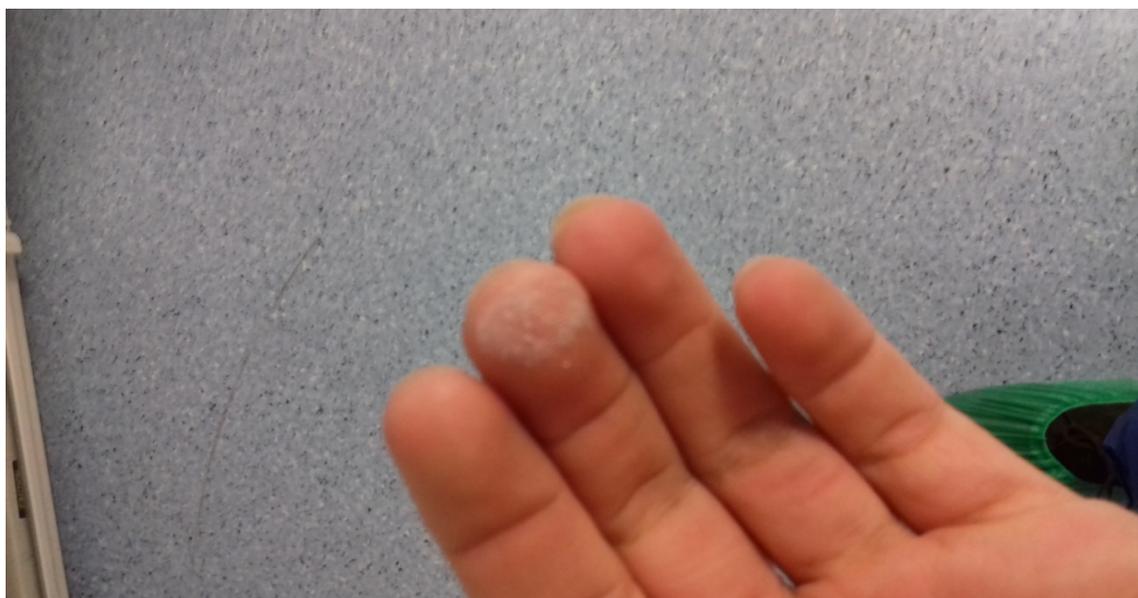
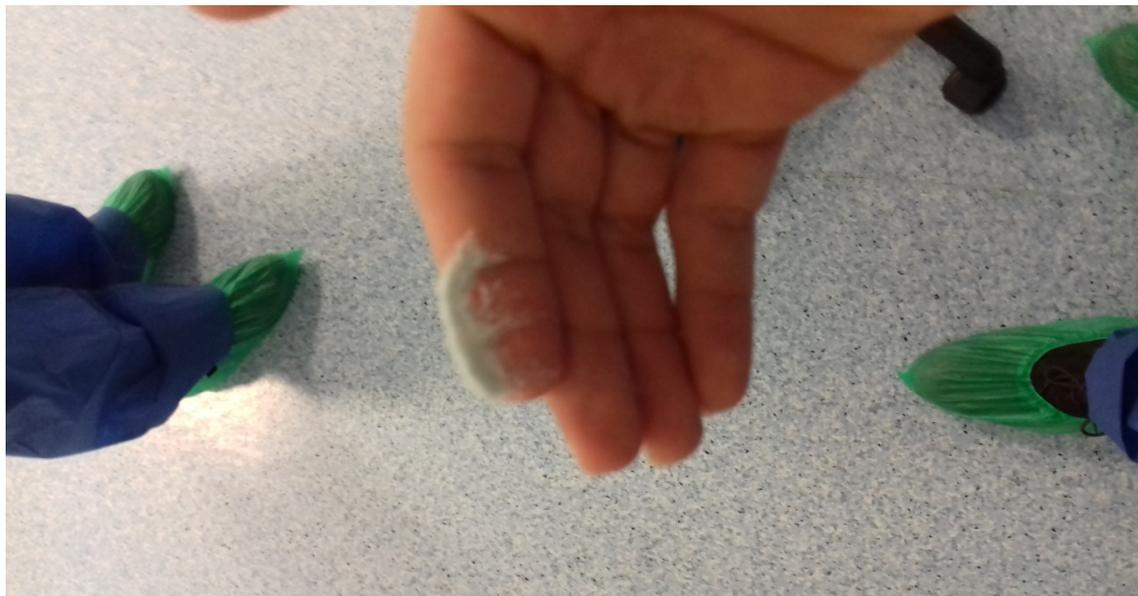
ANEXO 5:

- Todas las superficies altas están limpias de polvo y telarañas: en el momento de la auditoría se observa acumulación de polvo en el marco superior de la puerta, el altillo de la cama y en los muebles altos. MEDIA

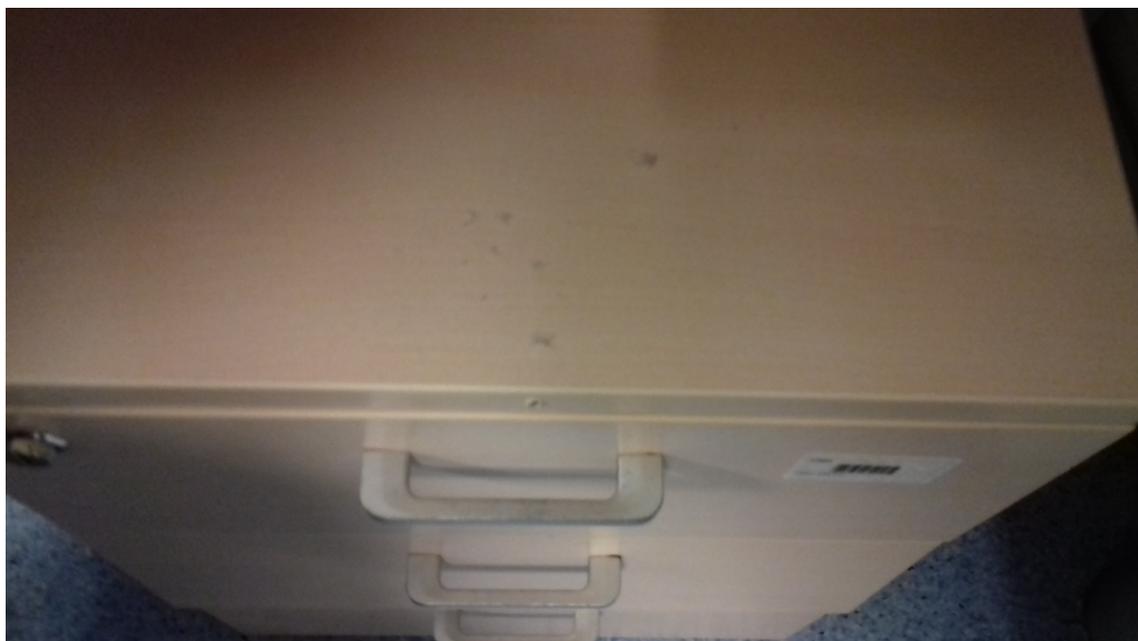
ANEXO 6:

- Los muebles de superficie dura están limpios de manchas, tierra, polvo, marcas de dedos: en el momento de la auditoria se observa polvo en la mesa de la URPA. MEDIA

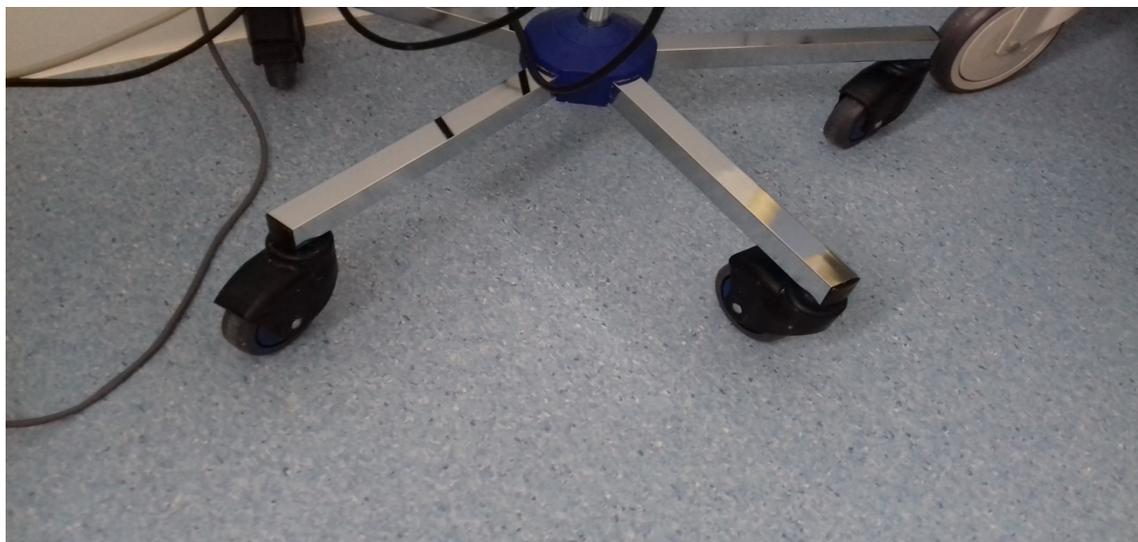
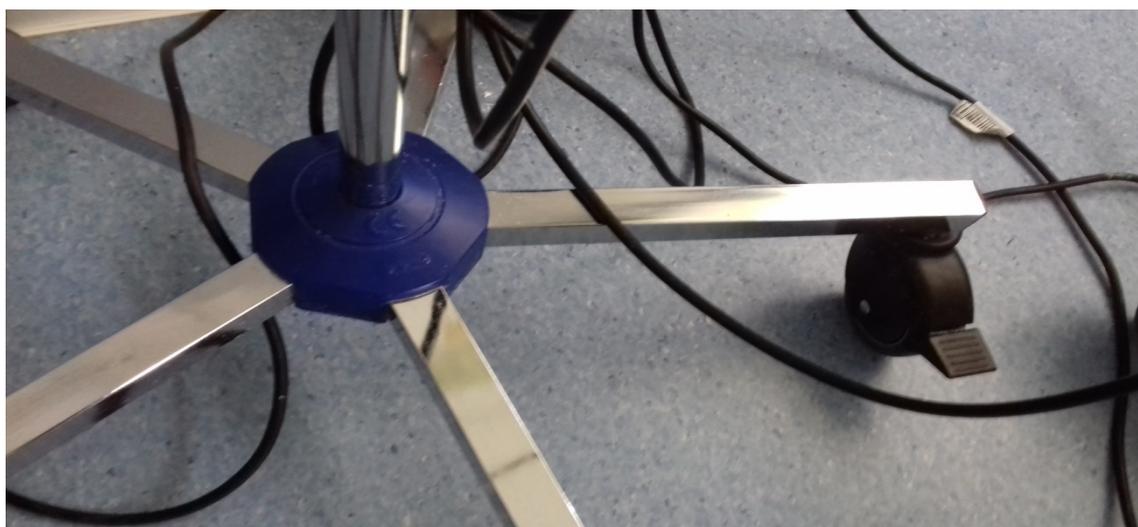
ANEXO 7:

- Las patas y ruedas de los muebles están limpias de hilos de estropajo o fregonas, tierra, polvo, grava y manchas: en el momento de la auditoría se observa suciedad en las patas y ruedas. MEDIA

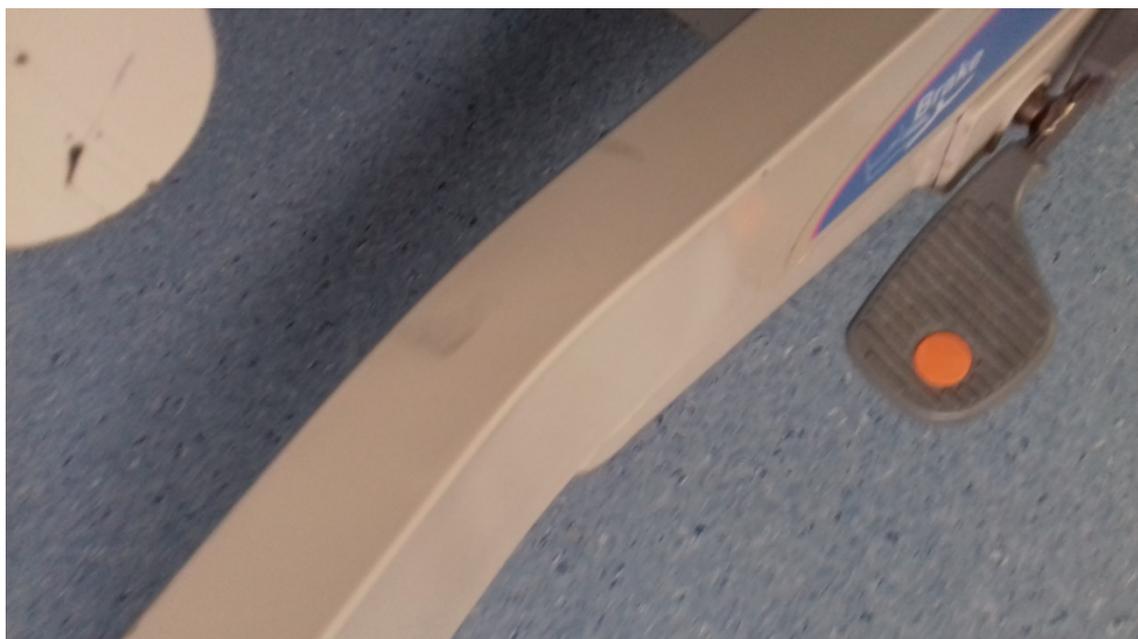
ANEXO 8:

- Los muebles de superficie dura están limpios de manchas, tierra, polvo, marcas de dedos: en el momento de la auditoría se observa manchas en la cama. MEDIA

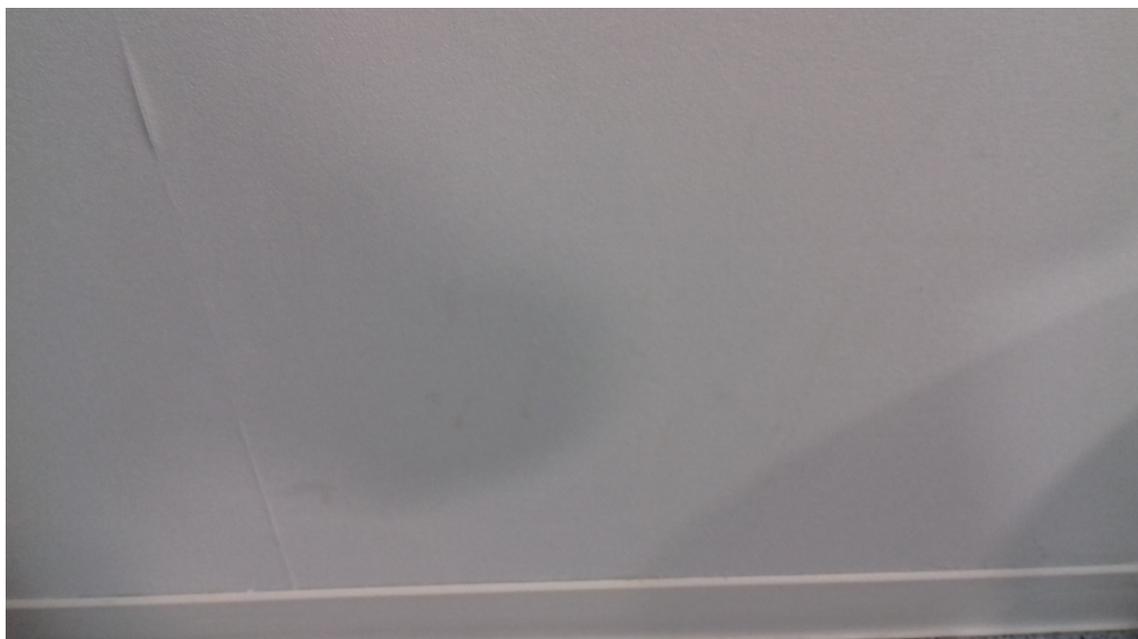
ANEXO 11:

- Paredes y techos están libres de marcas causadas por los muebles, equipos o usuarios del hospital: En el momento de la auditoría se observa manchas en las paredes.
MEDIA

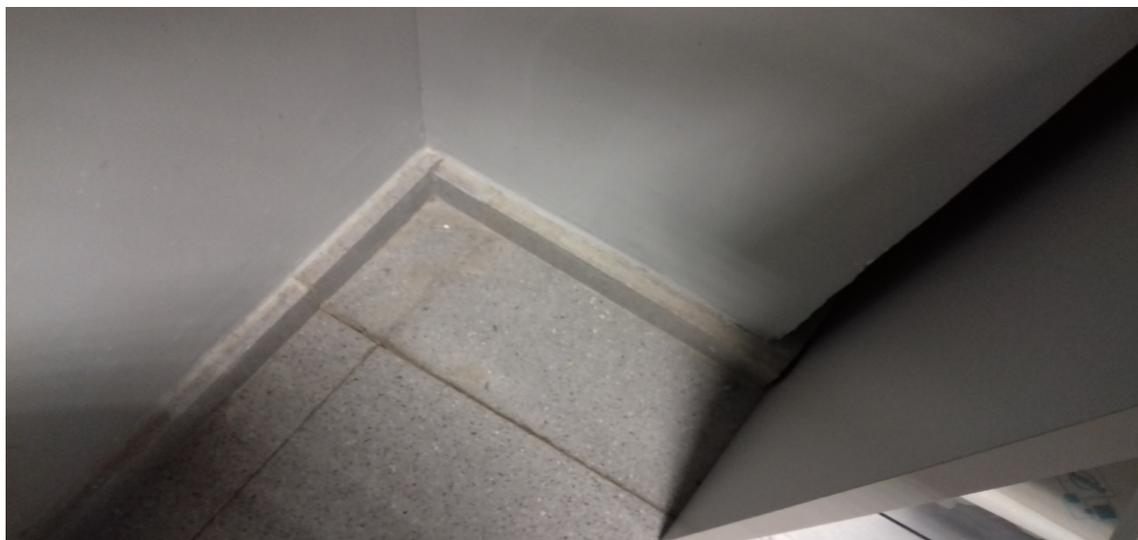
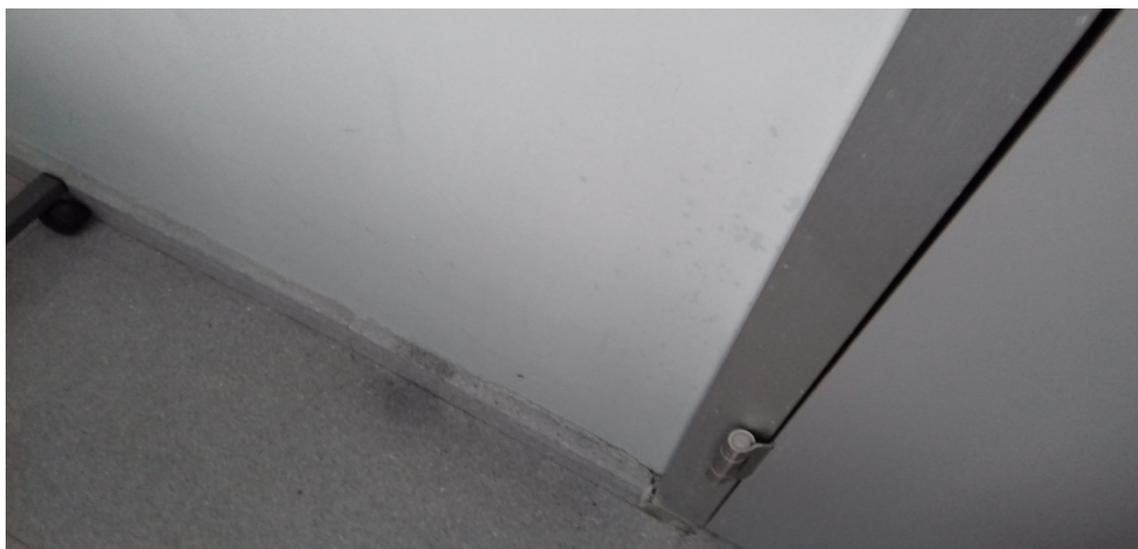
ANEXO 12:

- Las zonas inaccesibles del suelo (bordes, esquinas y alrededor de los muebles) están limpias de polvo, grava y manchas: En el momento de la auditoría se observa manchas y acumulación de suciedad en las esquinas. MEDIA

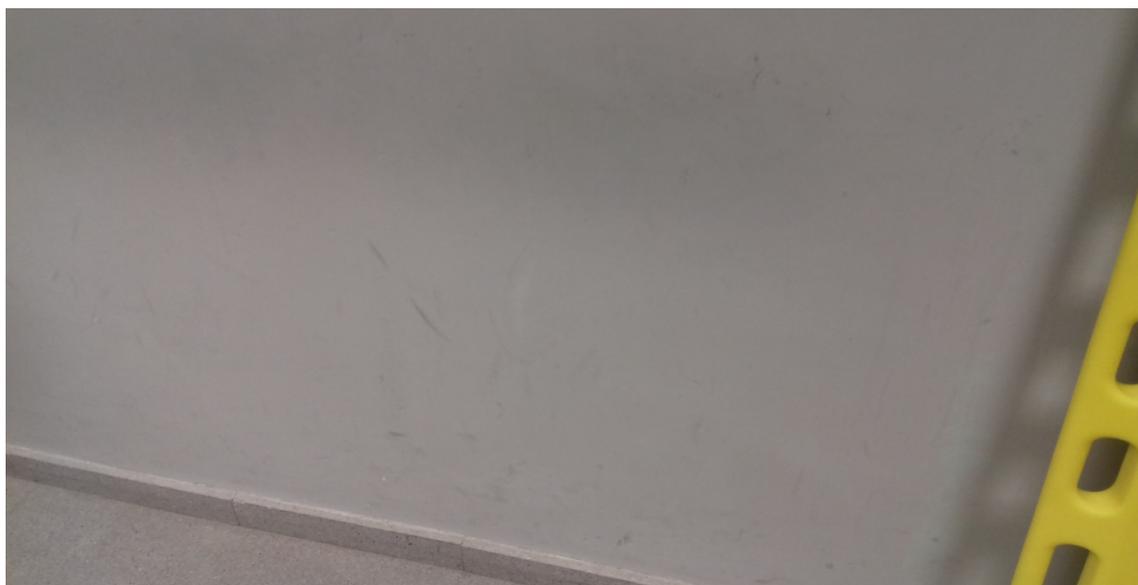
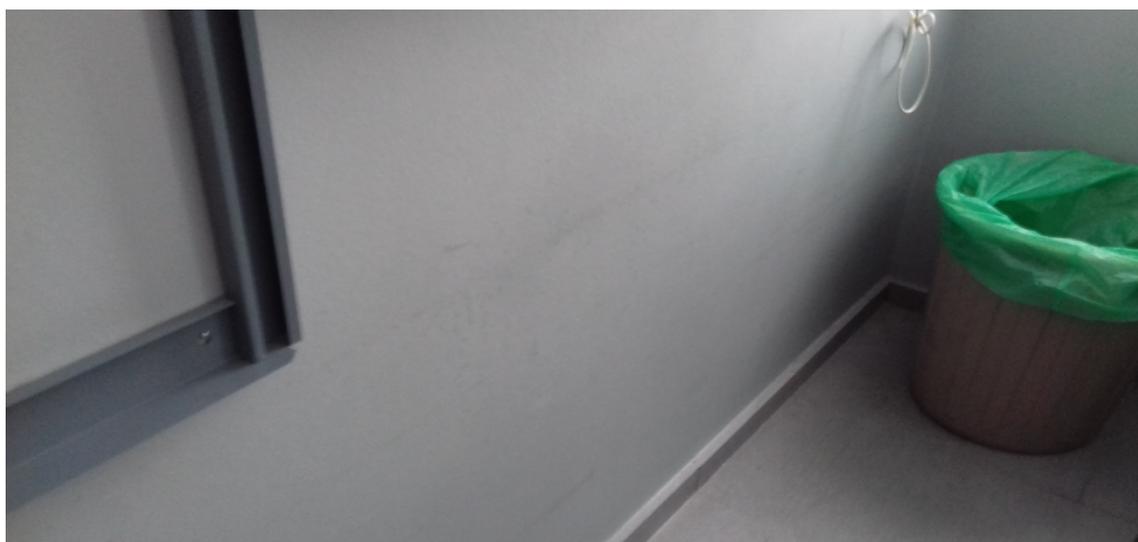
ANEXO 13:

- Paredes y techos están libres de marcas causadas por los muebles, equipos o usuarios del hospital: En el momento de la auditoría se observa manchas en las paredes.

MEDIA

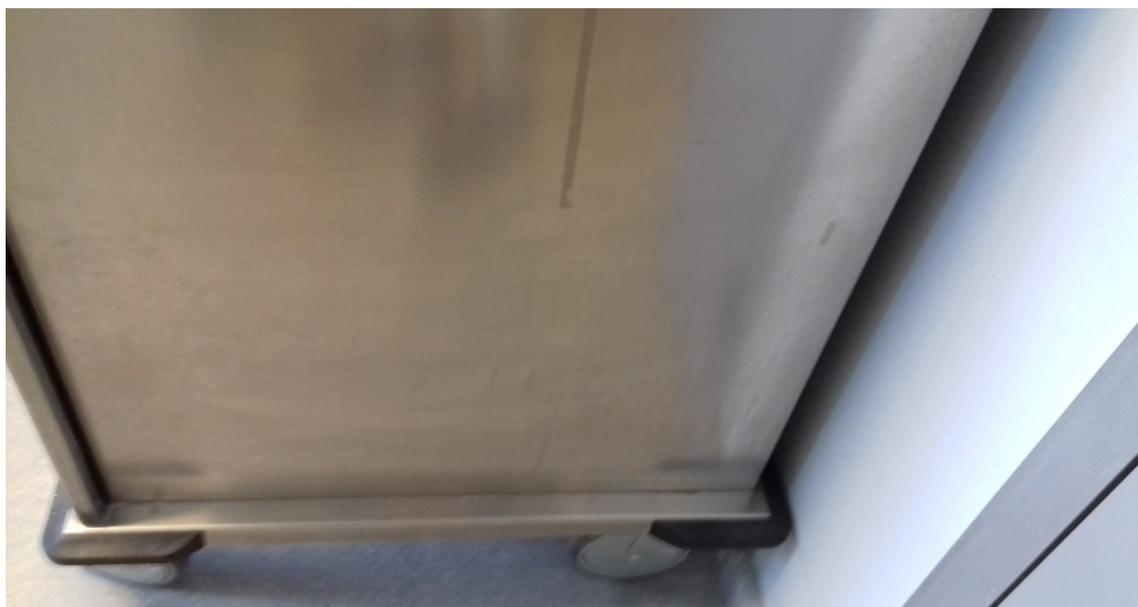
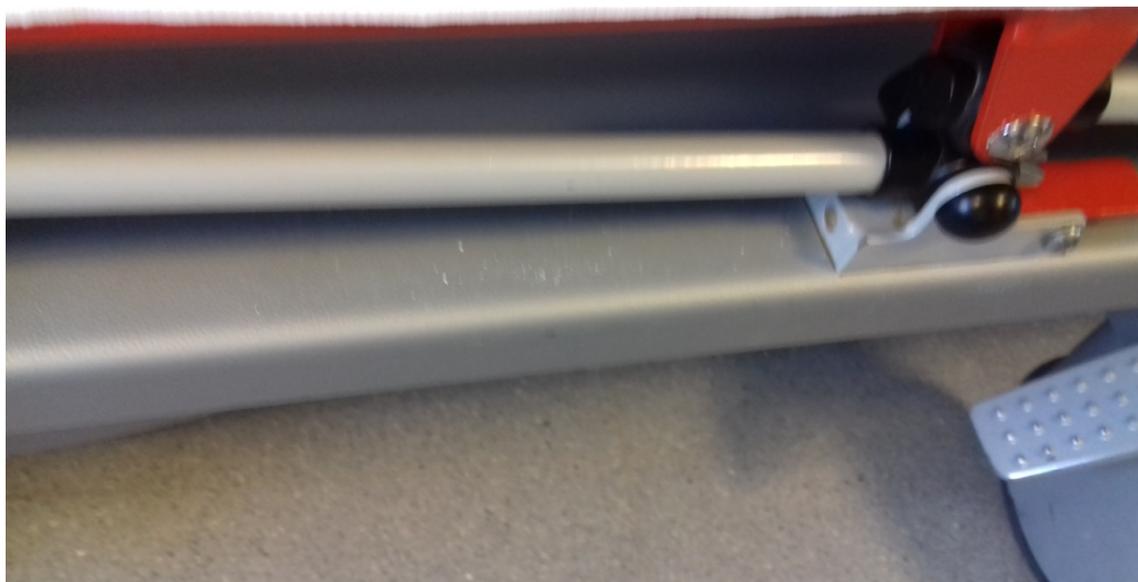
ANEXO 15:

- Los muebles de superficie dura están limpios de manchas, tierra, polvo, marcas de dedos: en el momento de la auditoria se observa manchas en una de los carros y acumulación de polvo en la cama. MEDIA

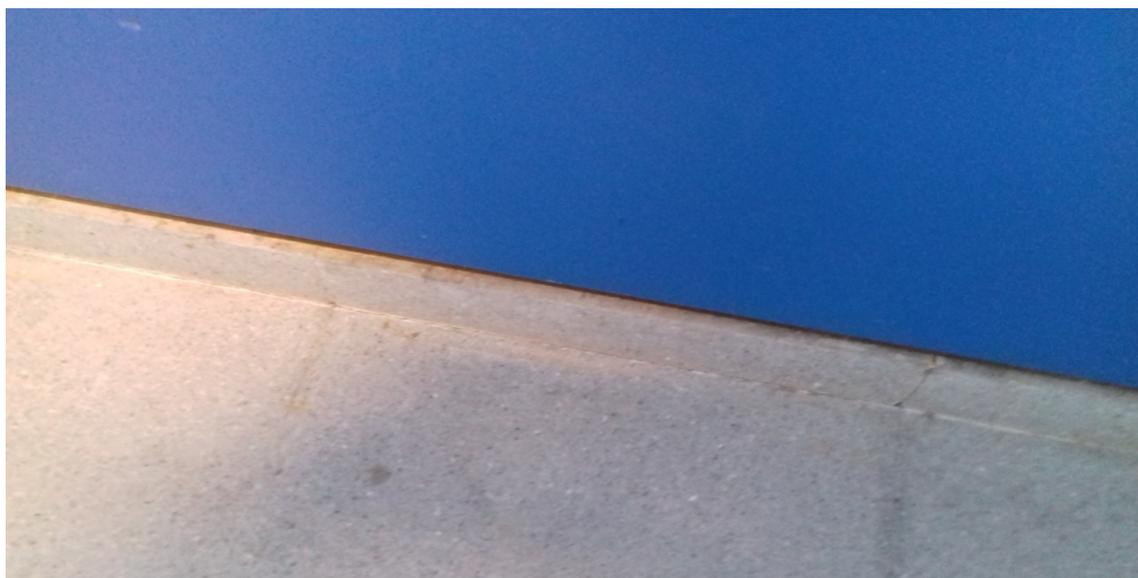
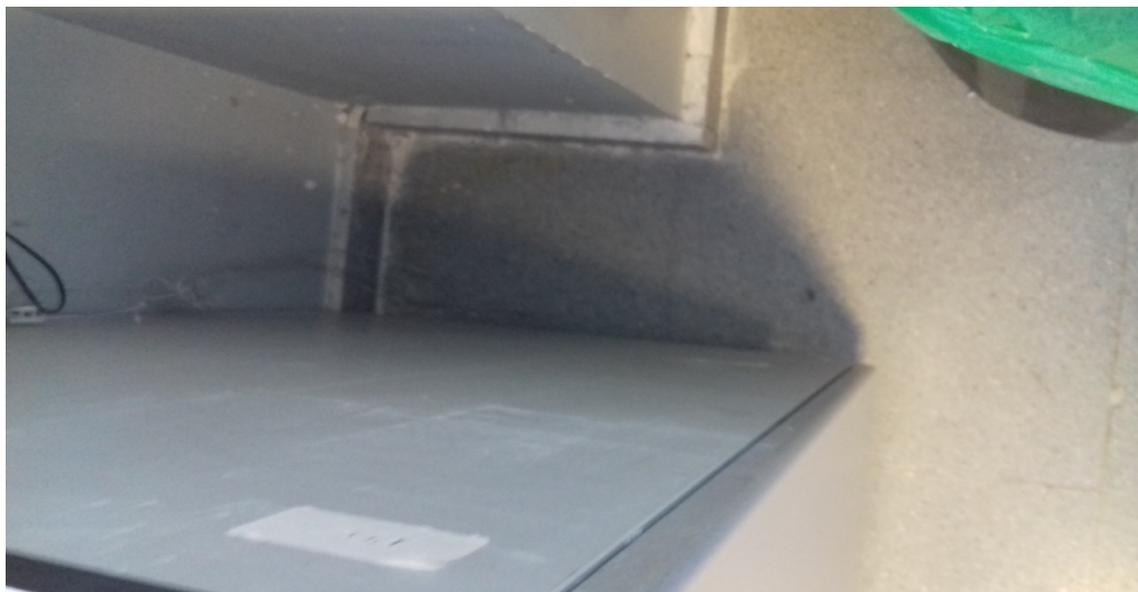
ANEXO 16:

- Las zonas inaccesibles del suelo (bordes, esquinas y alrededor de los muebles) están limpios de polvo, grava y manchas: En el momento de la auditoría se observa manchas y acumulación de suciedad en las esquinas. MEDIA

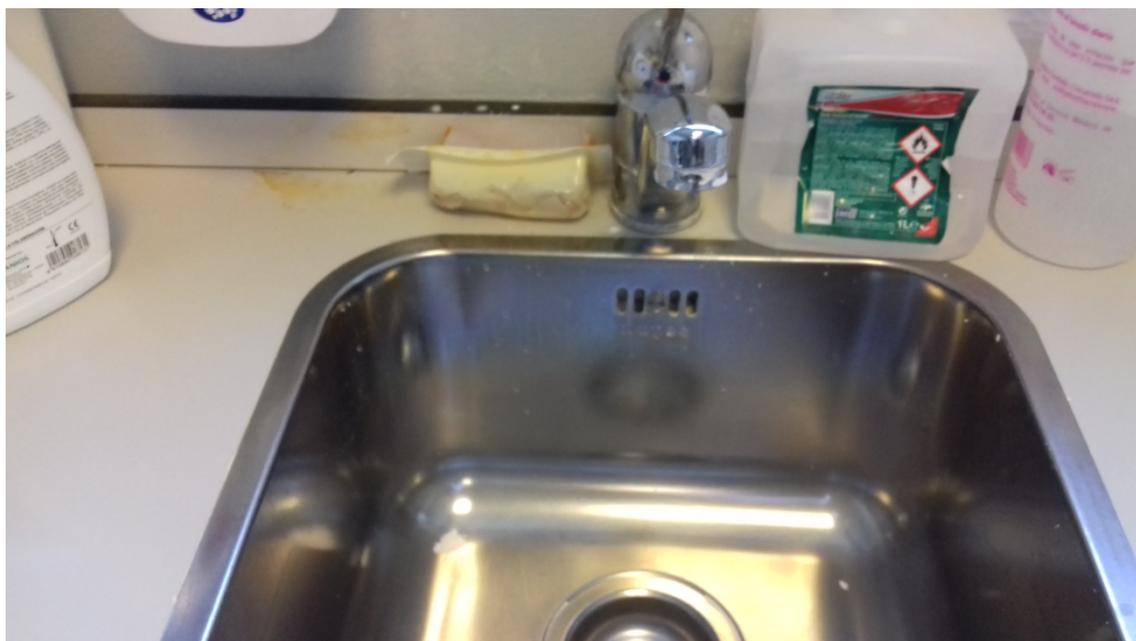
ANEXO 17:

- La grifería está limpia de manchas, polvo, acumulaciones de jabón y depósitos de minerales: en el momento de la auditoria se observa manchas en la pila. CRÍTICA

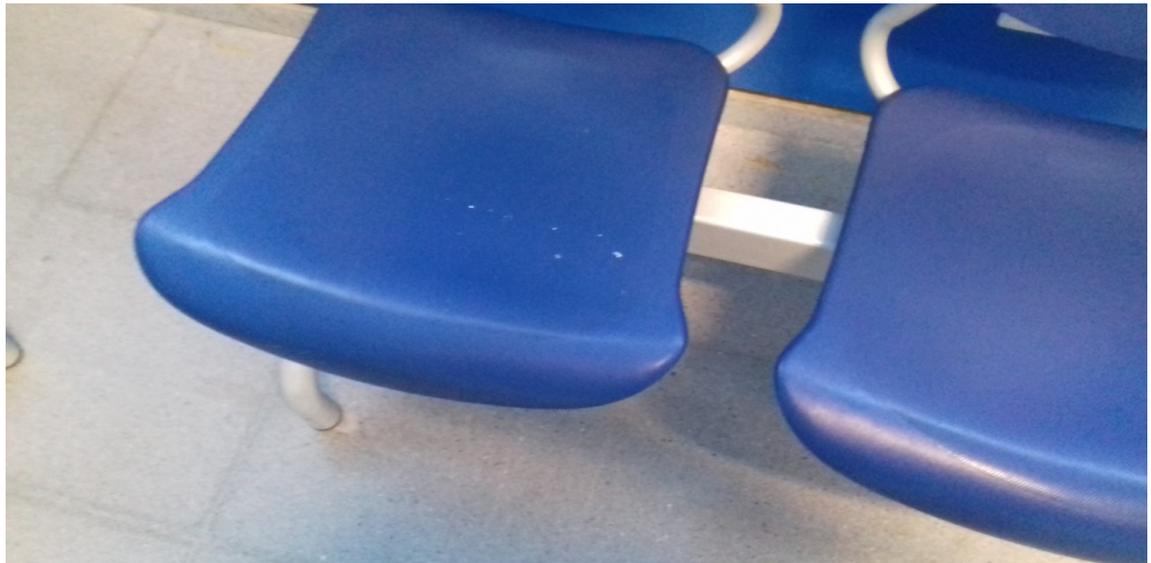
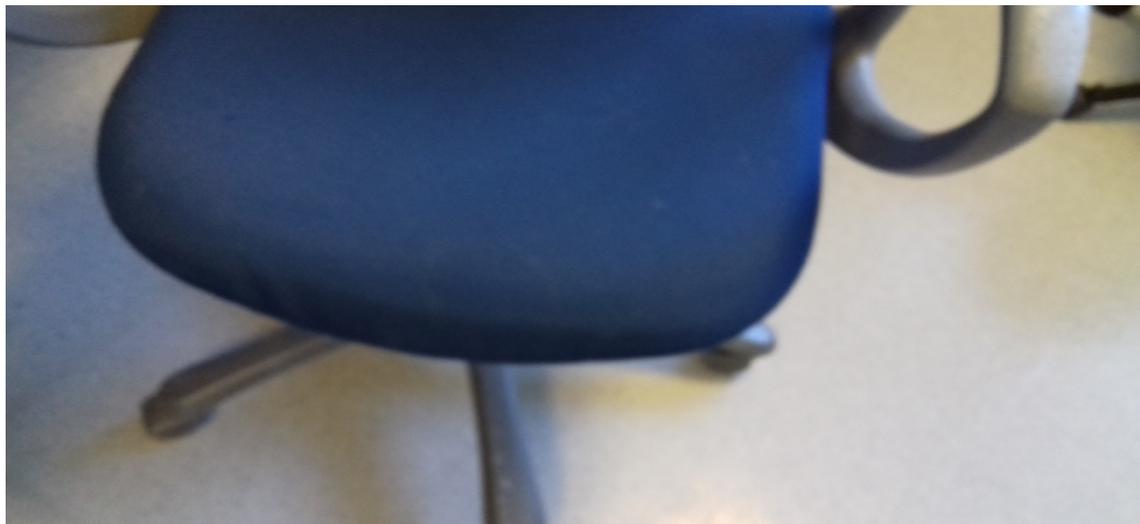
ANEXO 18:

- El mobiliario ligero está limpio de manchas, tierra y polvo: en el momento de la auditoría se observa manchas en la silla. MEDIA

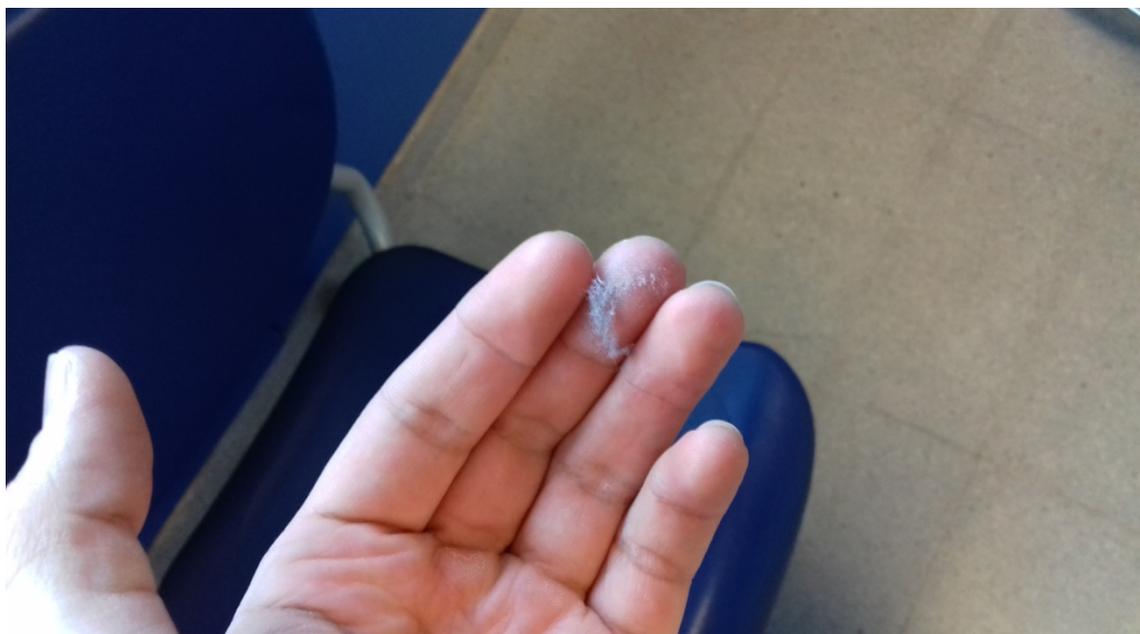
ANEXO 19:

- Todas las superficies altas están limpias de polvo y telarañas: en el momento de la auditoría se observa acumulación de polvo en el marco superior de la puerta. MEDIA

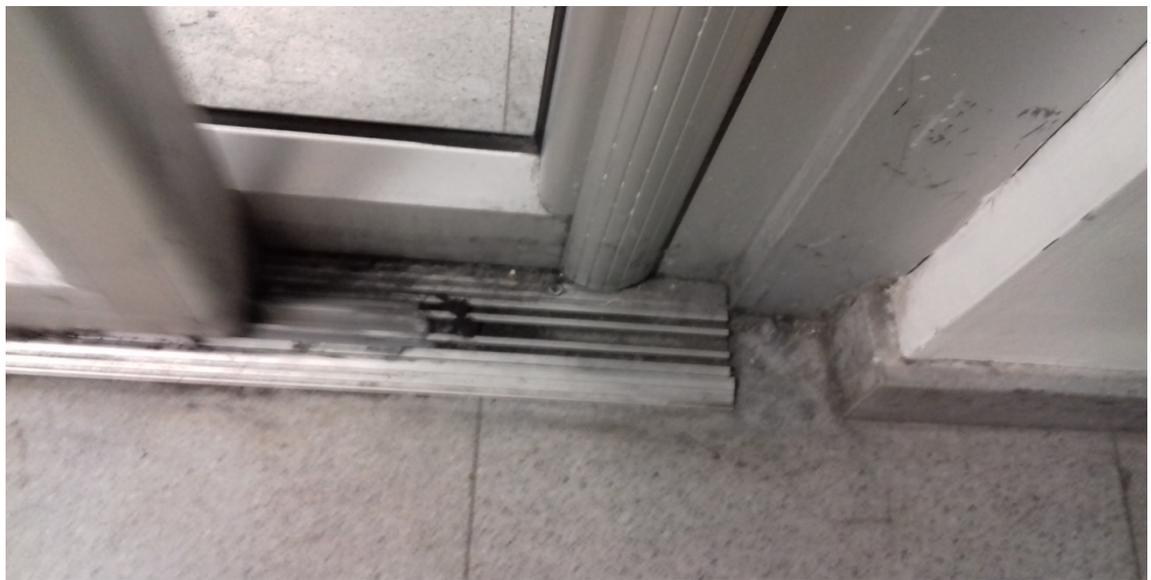
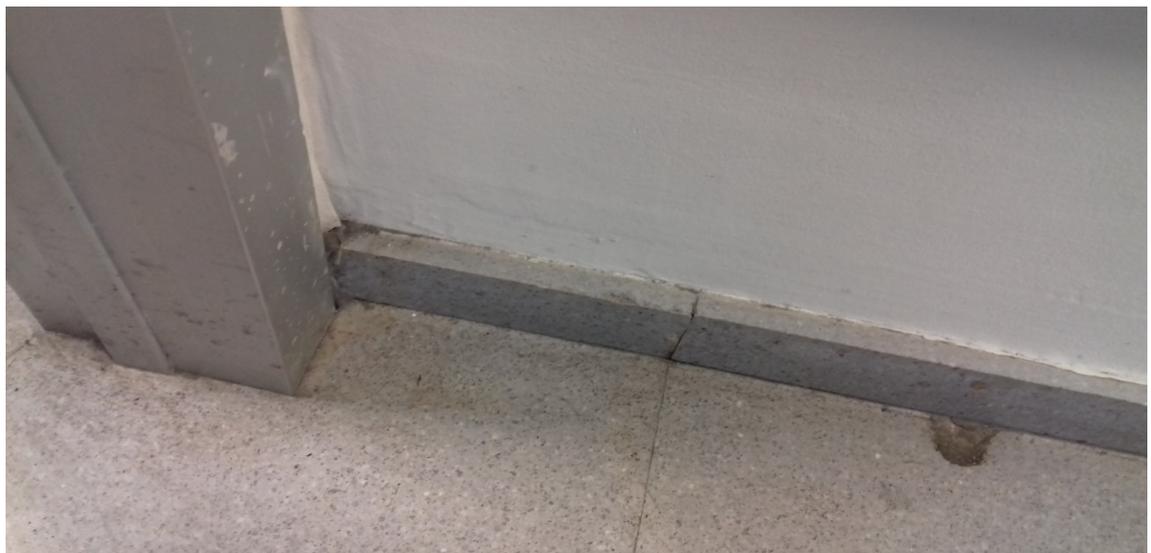
ANEXO 22:

- Las zonas inaccesibles del suelo (bordes, esquinas y alrededor de los muebles) están limpios de polvo, grava y manchas: En el momento de la auditoría se observa manchas y acumulación de suciedad en las esquinas. MEDIA

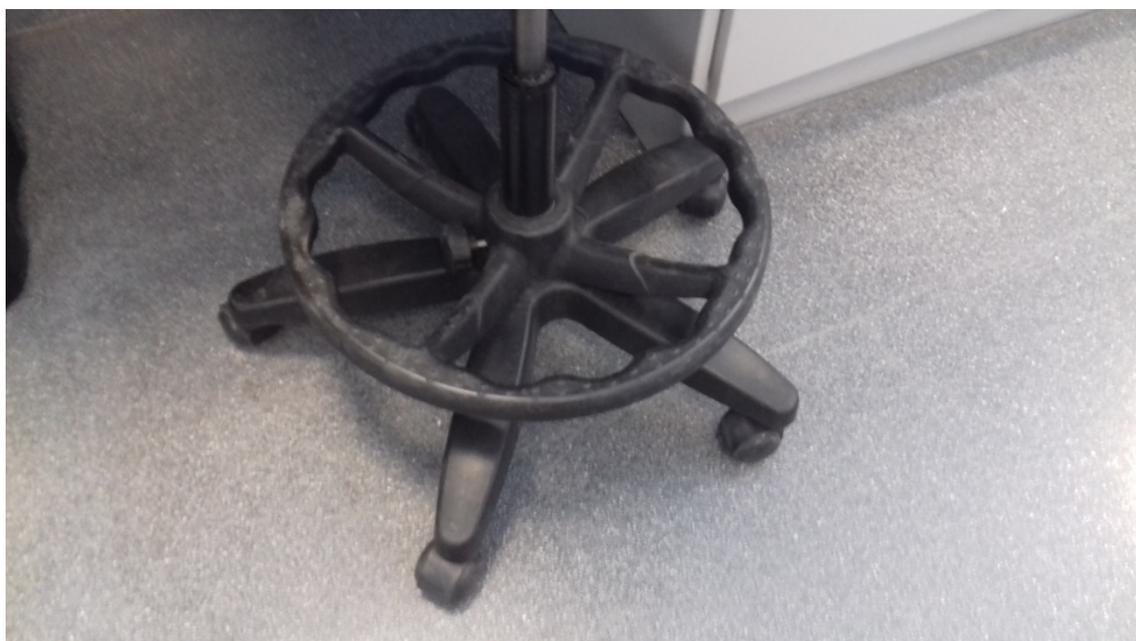
ANEXO 23:

- Las patas y ruedas de los muebles están limpios de hilos de estropajo o fregonas, tierra, polvo, grava y manchas: en el momento de la auditoría se observa suciedad en las patas y ruedas. MEDIA

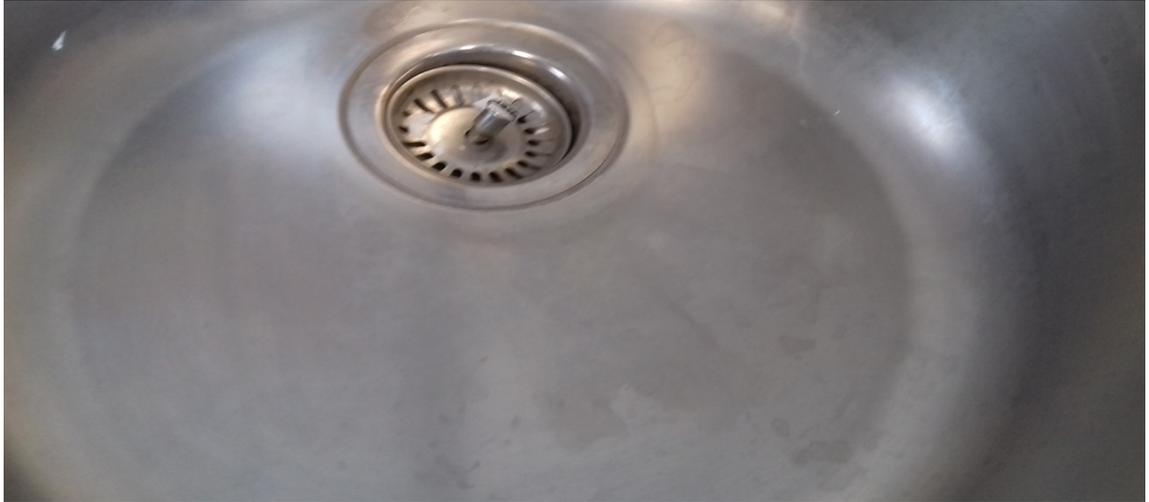
ANEXO 24:

- La grifería está limpia de manchas, polvo, acumulaciones de jabón y depósitos de minerales: en el momento de la auditoría se observa manchas en la pila. CRÍTICA

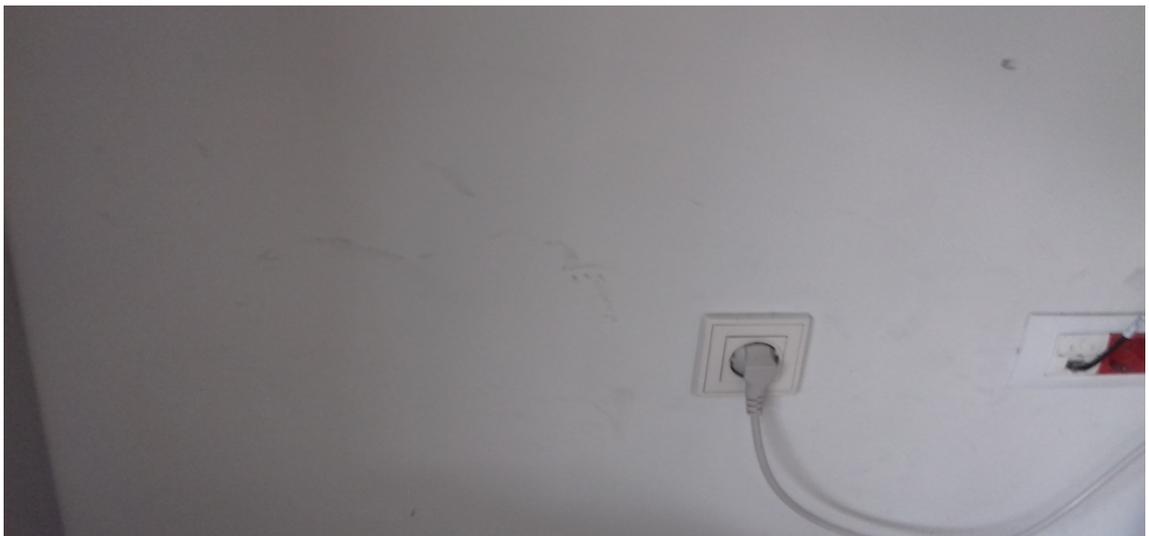
ANEXO 25:

- Paredes y techos están libres de marcas causadas por los muebles, equipos o usuarios del hospital: En el momento de la auditoría se observa manchas en las paredes. MEDIA

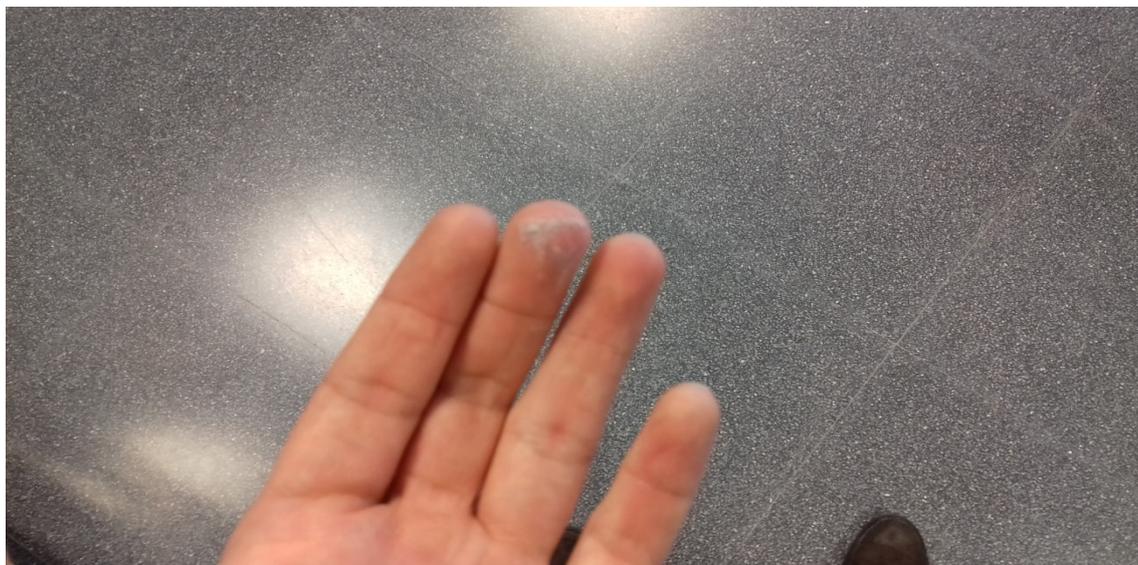
ANEXO 26:

- Todas las superficies altas están limpias de polvo y telarañas: en el momento de la auditoria se observa acumulación de polvo en el marco superior de la puerta. MEDIA

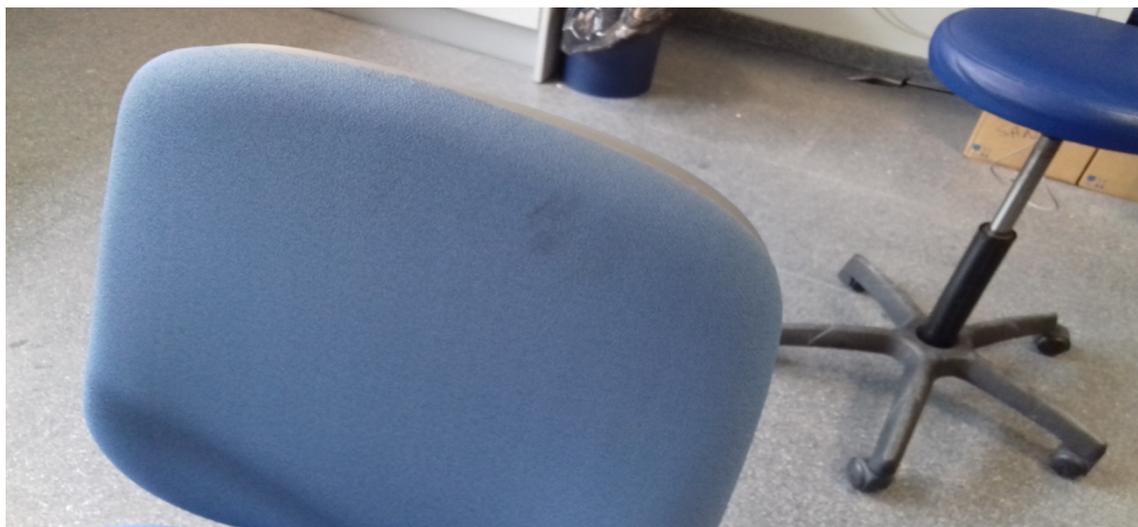
ANEXO 27:

- El mobiliario ligero está limpio de manchas, tierra y polvo: en el momento de la auditoria se observa manchas en la silla. MEDIA
