AUDITORÍA DE CALIDAD DEL SERVICIO DE LIMPIEZA DE LOS
HOSPITALES DEL HENARES, INFANTA CRISTINA, INFANTA
LEONOR, INFANTA SOFIA, DEL SURESTE, DEL TAJO Y PUERTA
DE HIERRO DE MAJADAHONDA

NºEXPEDIENTE: P.A. SER-37/2018-AE

ABRIL 2019

HOSPITAL UNIVERSITARIO DEL TAJO

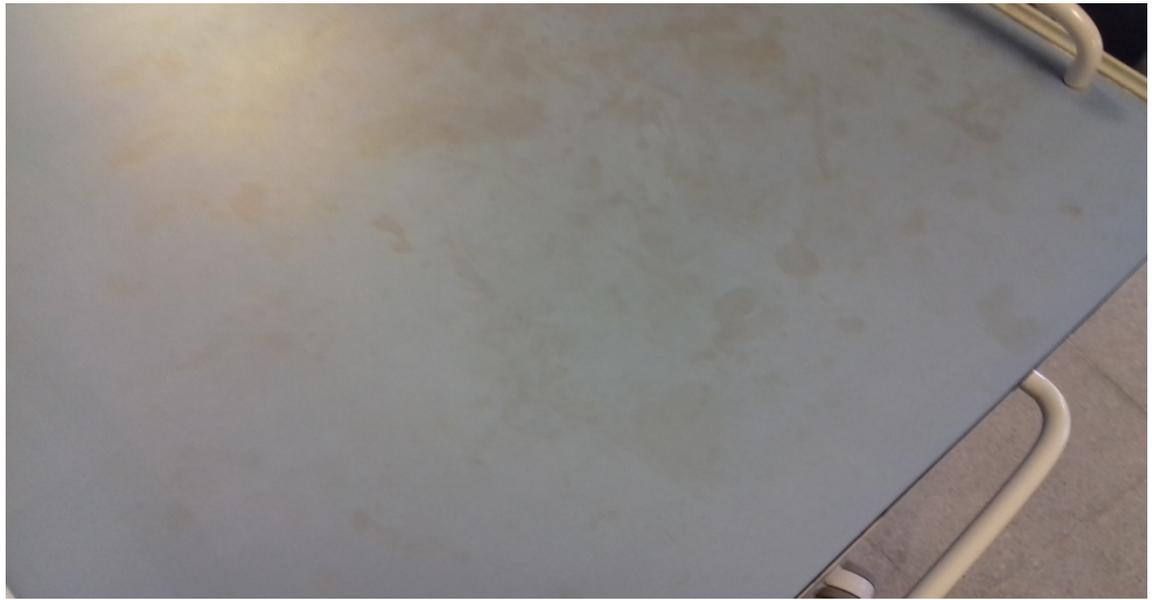
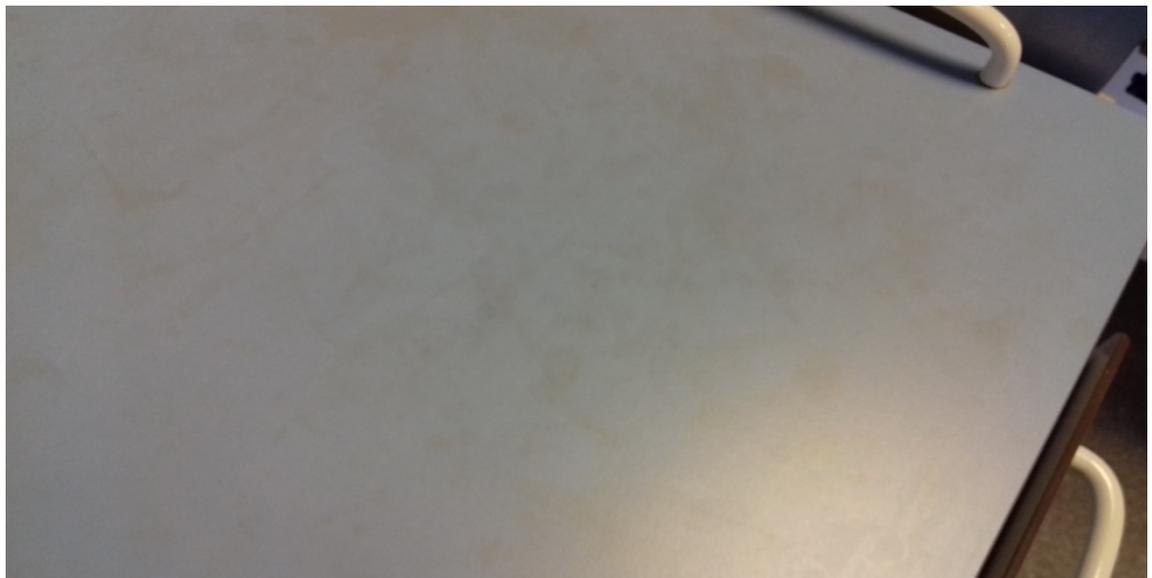
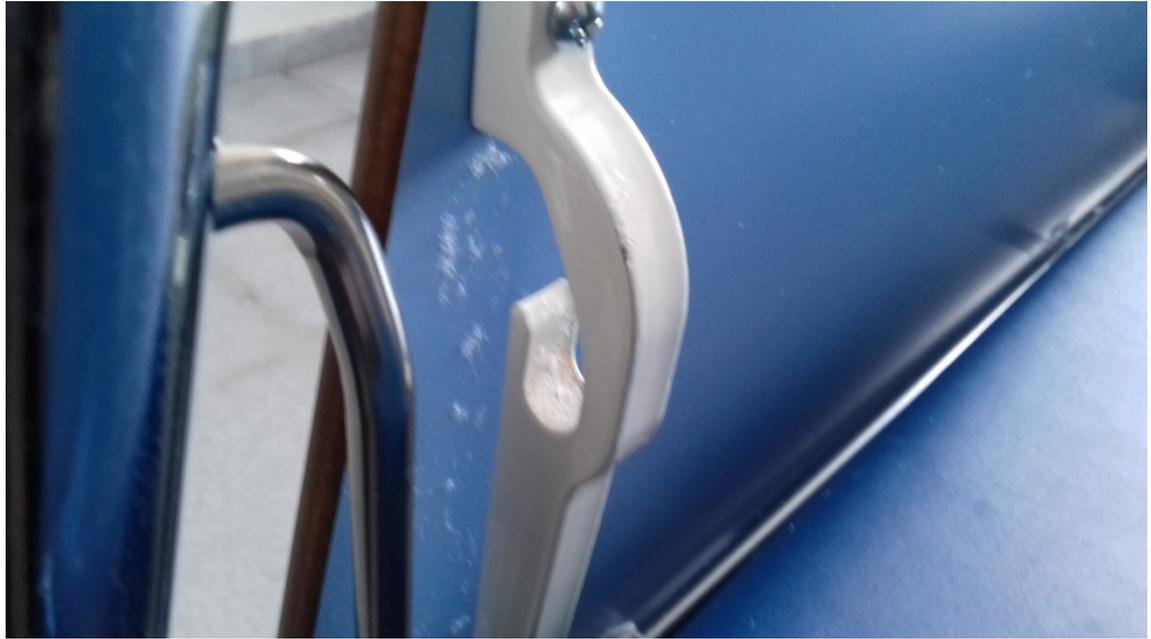
ANEXO 29:

- Los muebles de superficie dura están limpios de manchas, tierra, polvo, marcas de dedos: en el momento de la auditoria se observa manchas y polvo en la mesa.

CRÍTICA

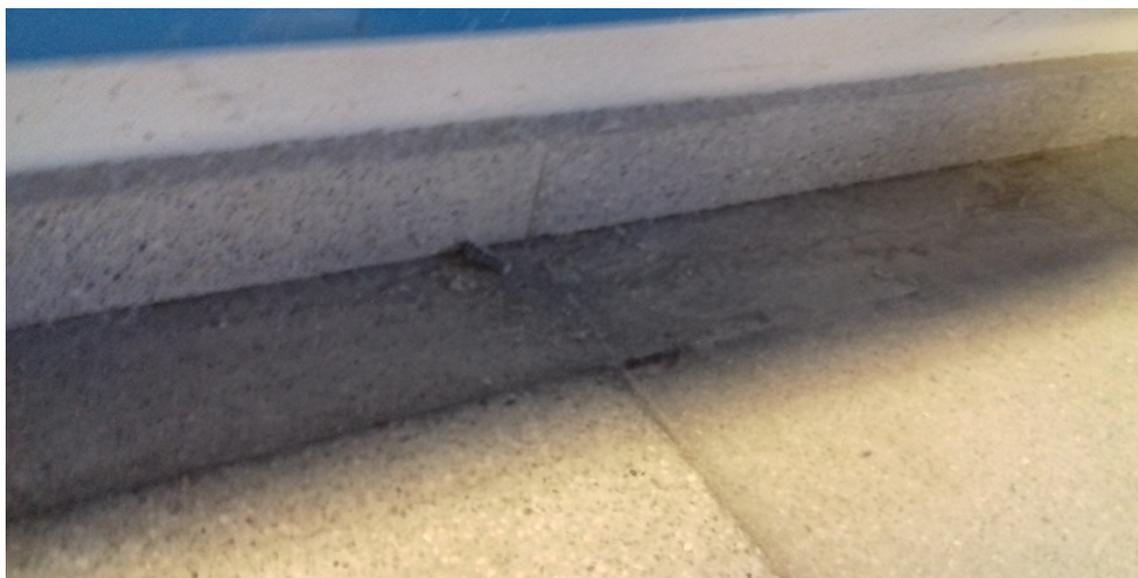
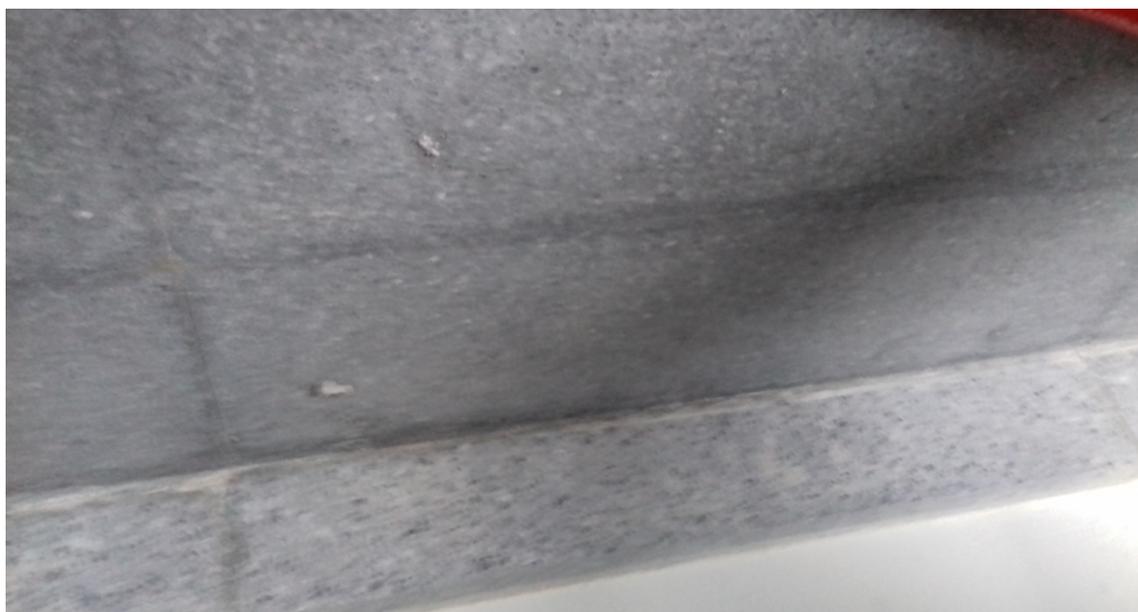
ANEXO 30:

- Las zonas inaccesibles del suelo (bordes, esquinas y alrededor de los muebles) están limpios de polvo, grava y manchas: En el momento de la auditoría se observa manchas y acumulación de suciedad en las esquinas y debajo de la cama. MEDIA

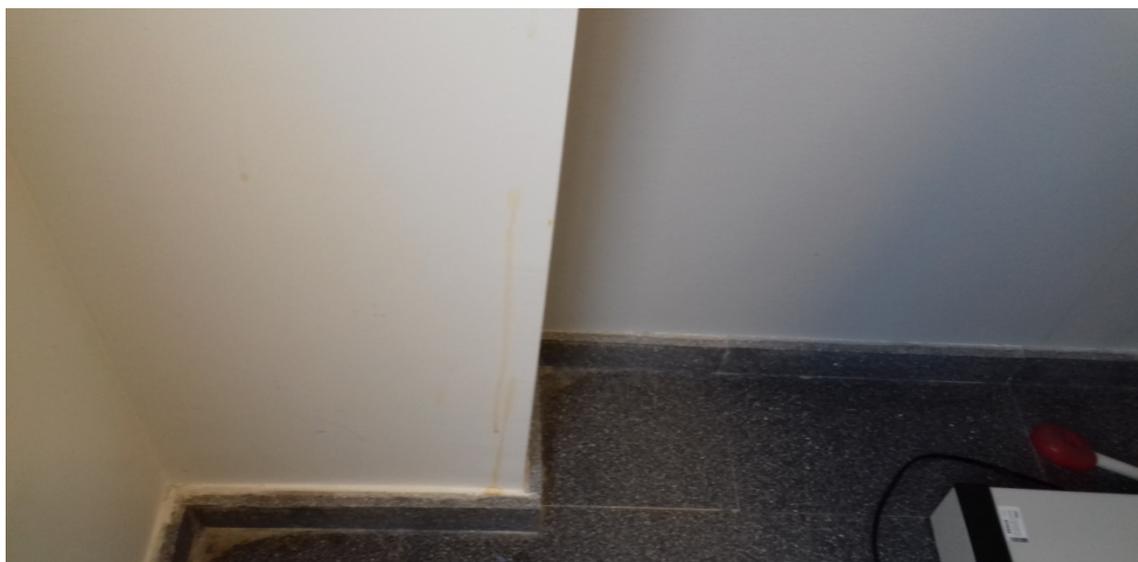
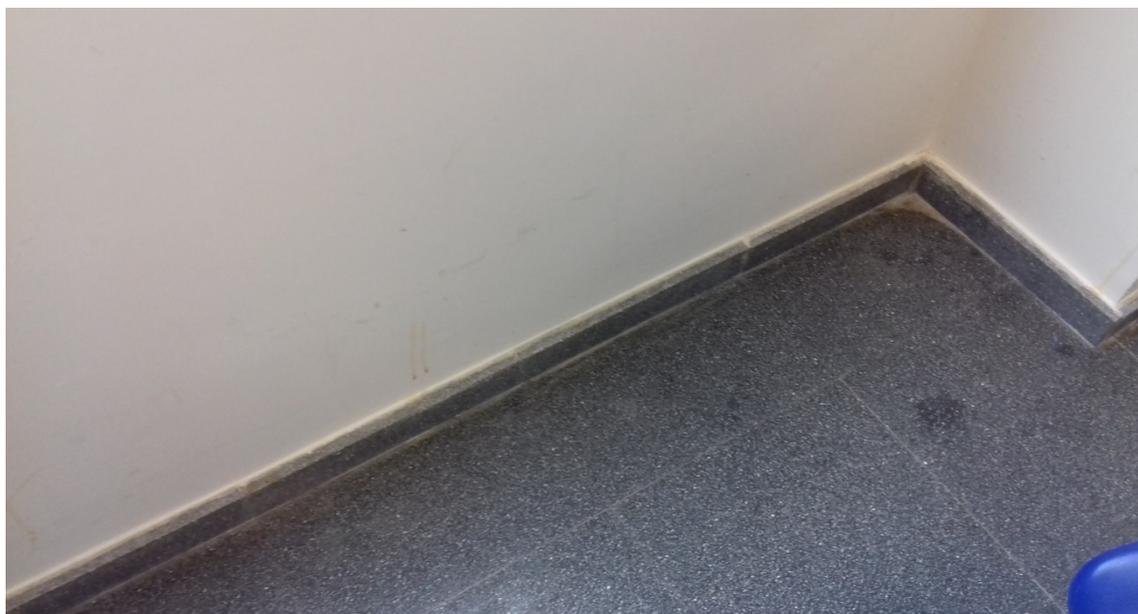
ANEXO 31:

- Paredes y techos están libres de marcas causadas por los muebles, equipos o usuarios del hospital: En el momento de la auditoría se observa manchas en las paredes.
MEDIA

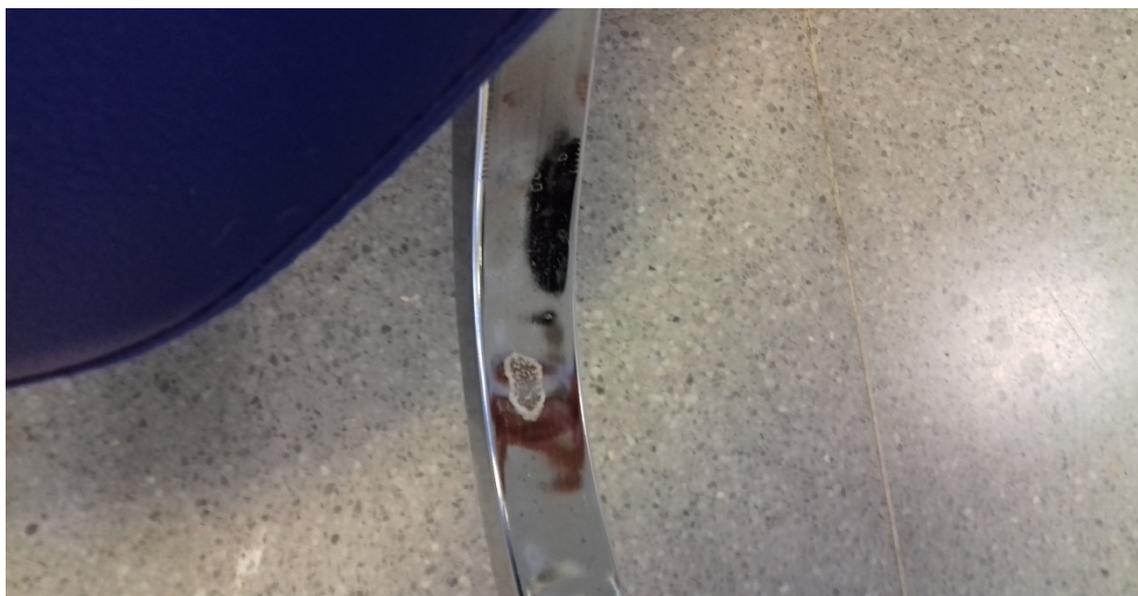
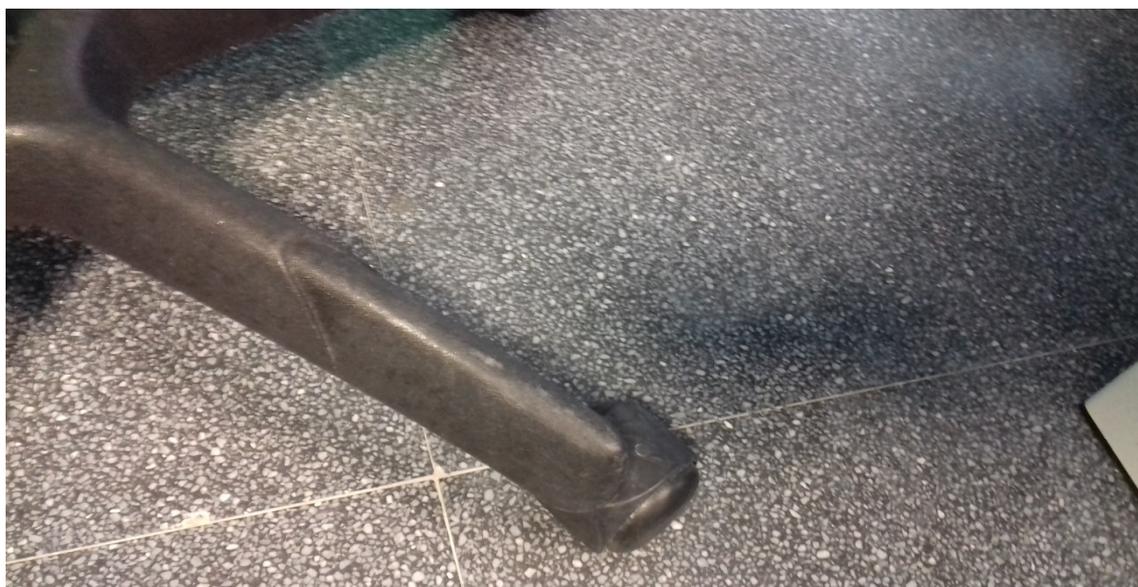
ANEXO 32:

- Las patas y ruedas de los muebles están limpios de hilos de estropajo o fregonas, tierra, polvo, grava y manchas: en el momento de la auditoría se observa suciedad en las patas y ruedas. MEDIA

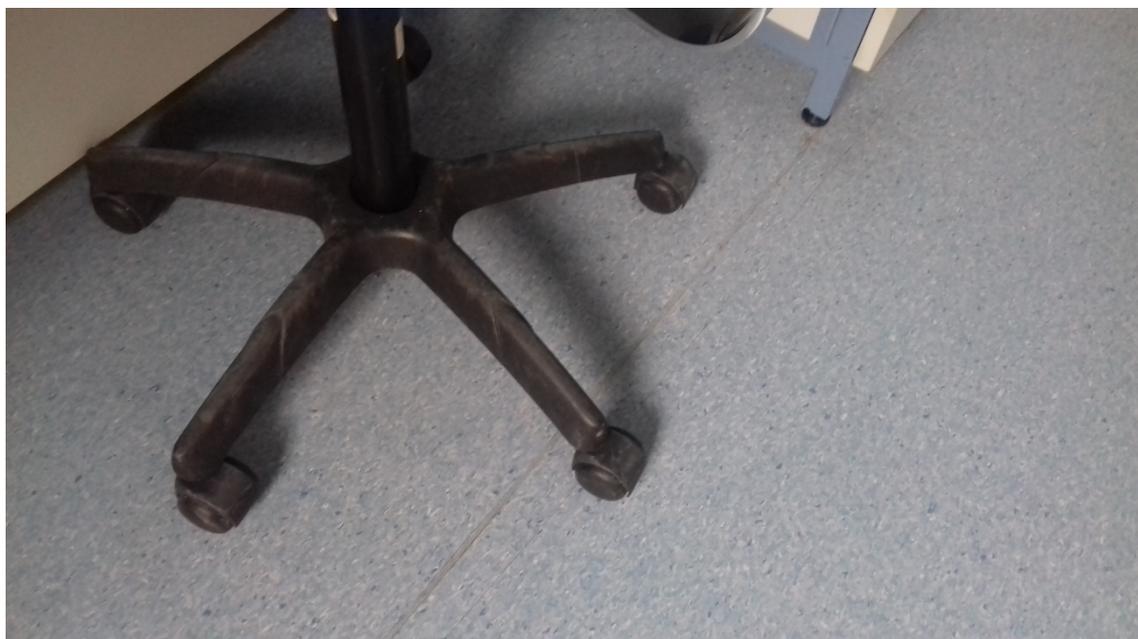
ANEXO 34:

- Las patas y ruedas de los muebles están limpias de hilos de estropajo o fregonas, tierra, polvo, grava y manchas: en el momento de la auditoría se observa suciedad en las patas de las sillas. MEDIA

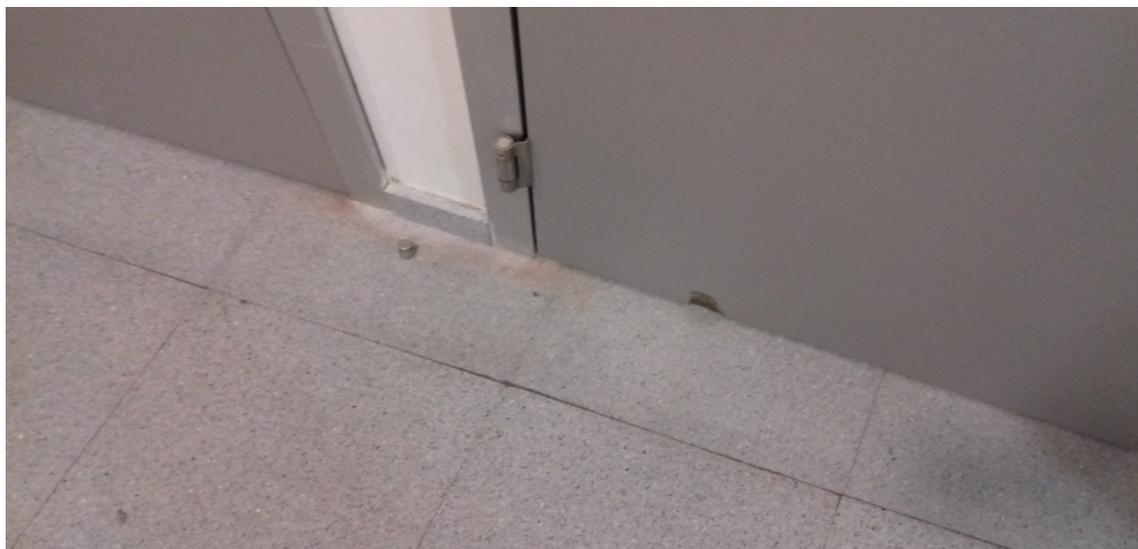
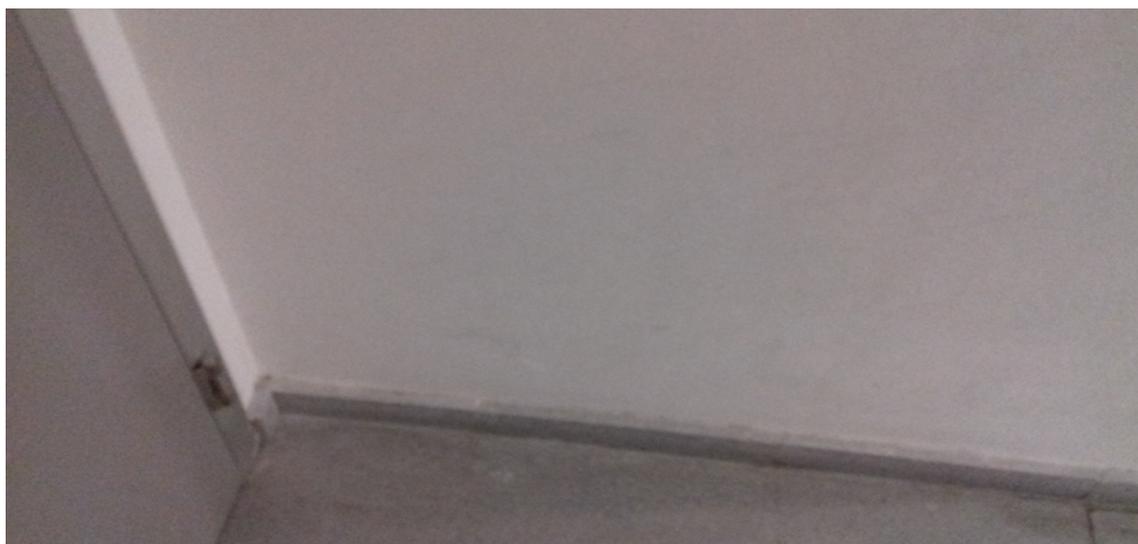
ANEXO 35:

- Las zonas inaccesibles del suelo (bordes, esquinas y alrededor de los muebles) están limpias de polvo, grava y manchas: En el momento de la auditoría se observa manchas y acumulación de suciedad en las esquinas. MEDIA

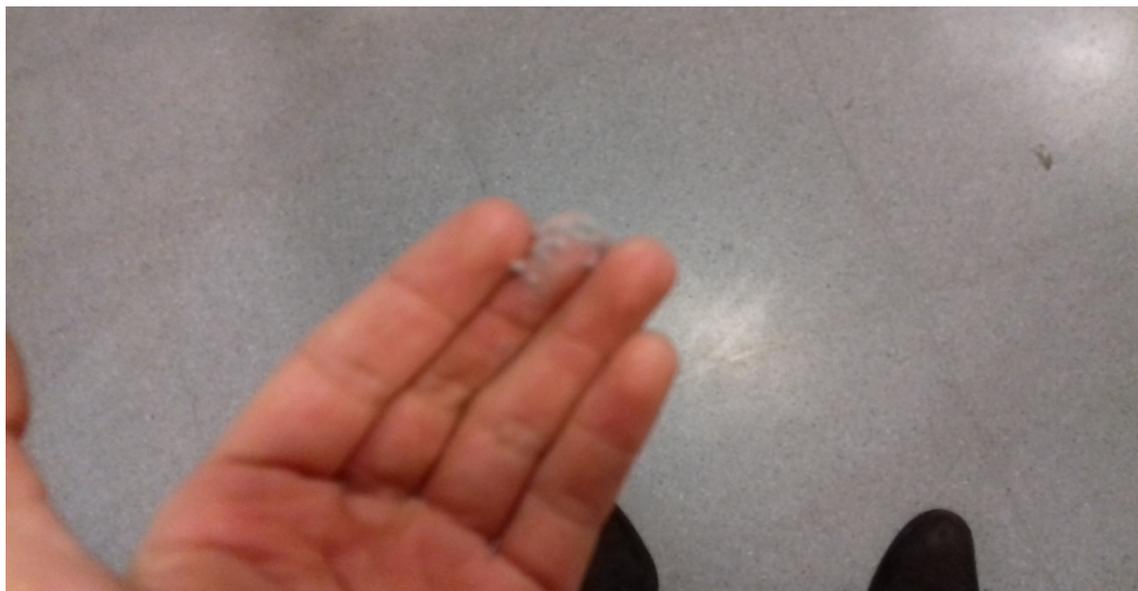
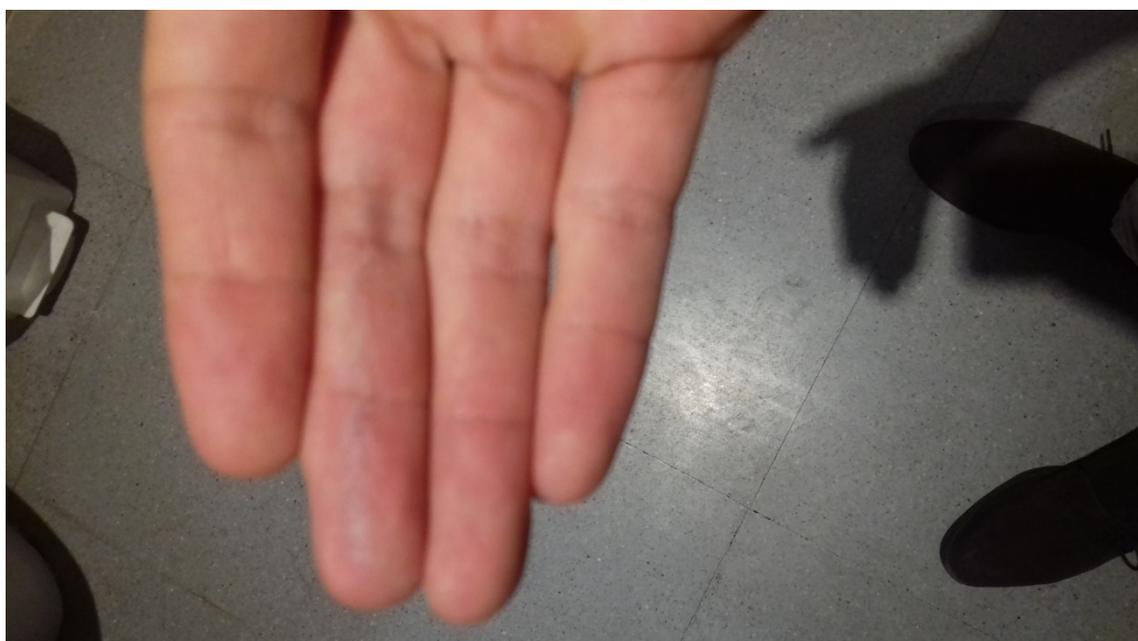
ANEXO 36:

- Todas las superficies altas están limpias de polvo y telarañas: en el momento de la auditoría se observa acumulación de polvo en el marco superior de la puerta. MEDIA

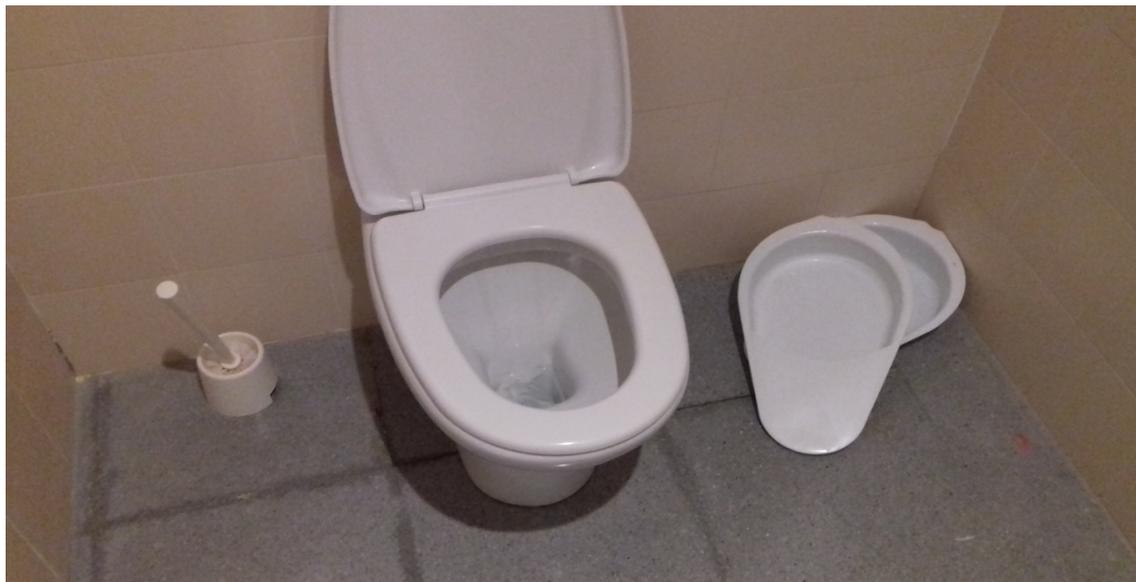
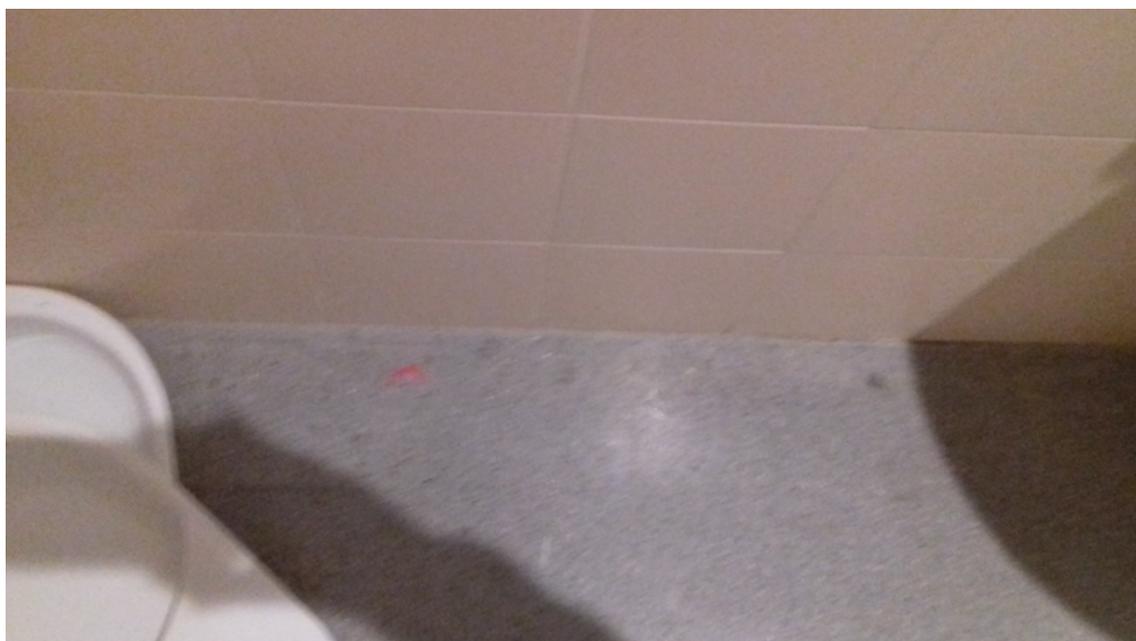
ANEXO 37:

- El suelo está limpio de polvo, grava, papeles, manchas, agua u otros líquidos: en el momento de la auditoria se observan manchas en el suelo del baño. MEDIA

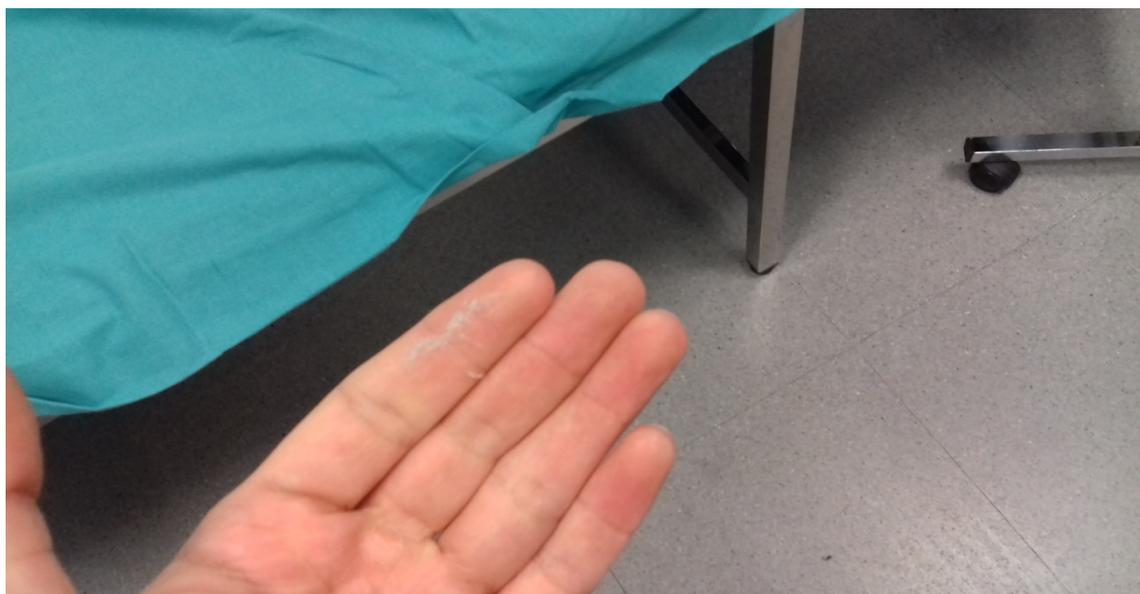
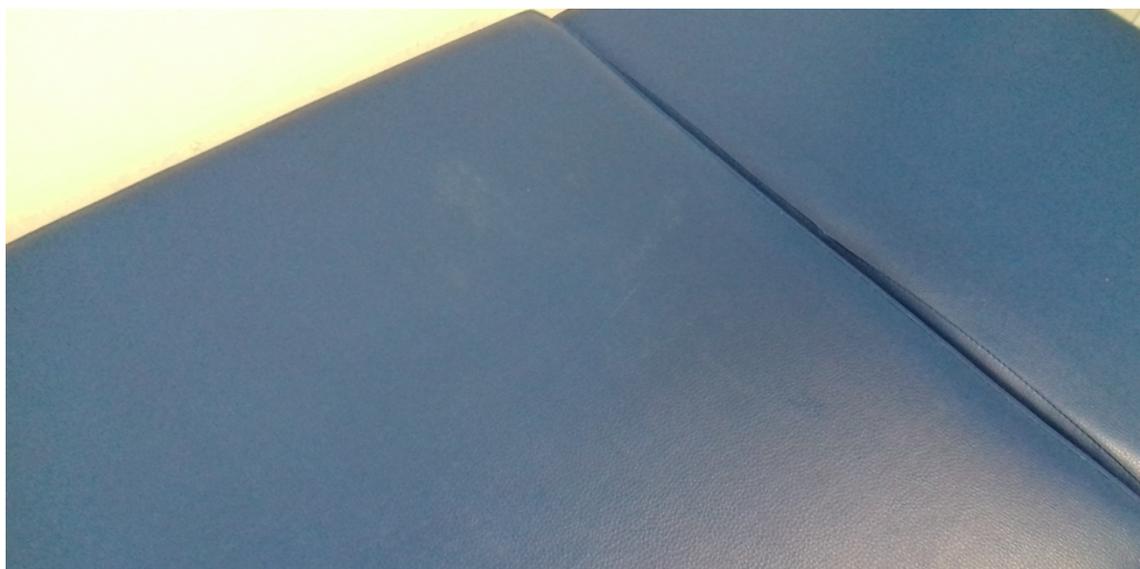
ANEXO 38:

- Los muebles de superficie dura están limpios de manchas, tierra, polvo, marcas de dedos: en el momento de la auditoría se observa manchas y acumulación de polvo en la cama. MEDIA

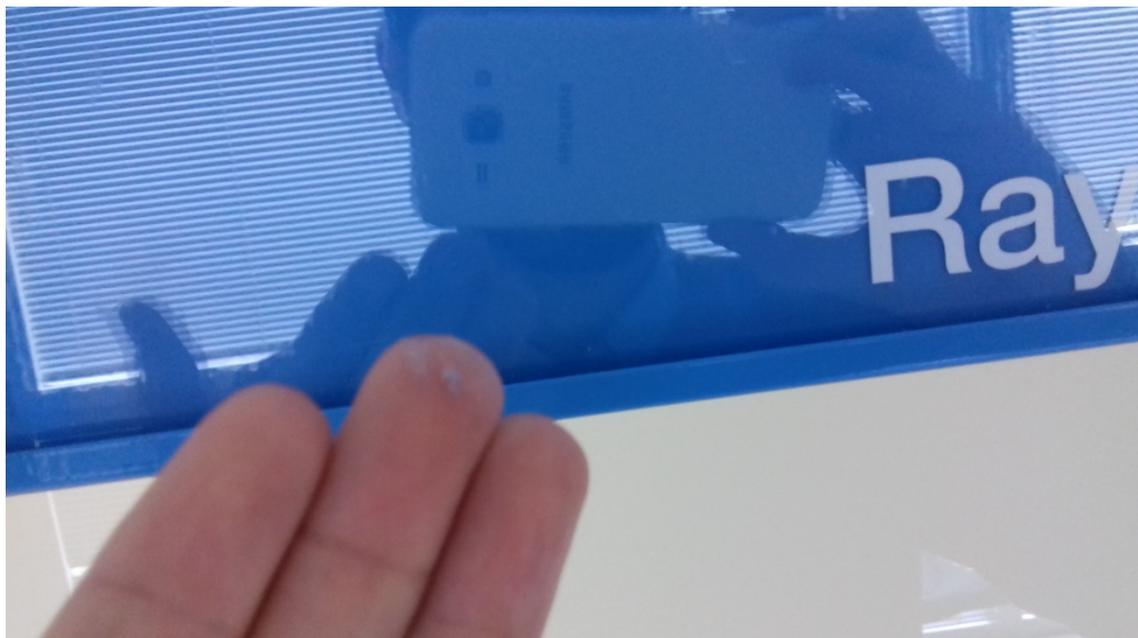
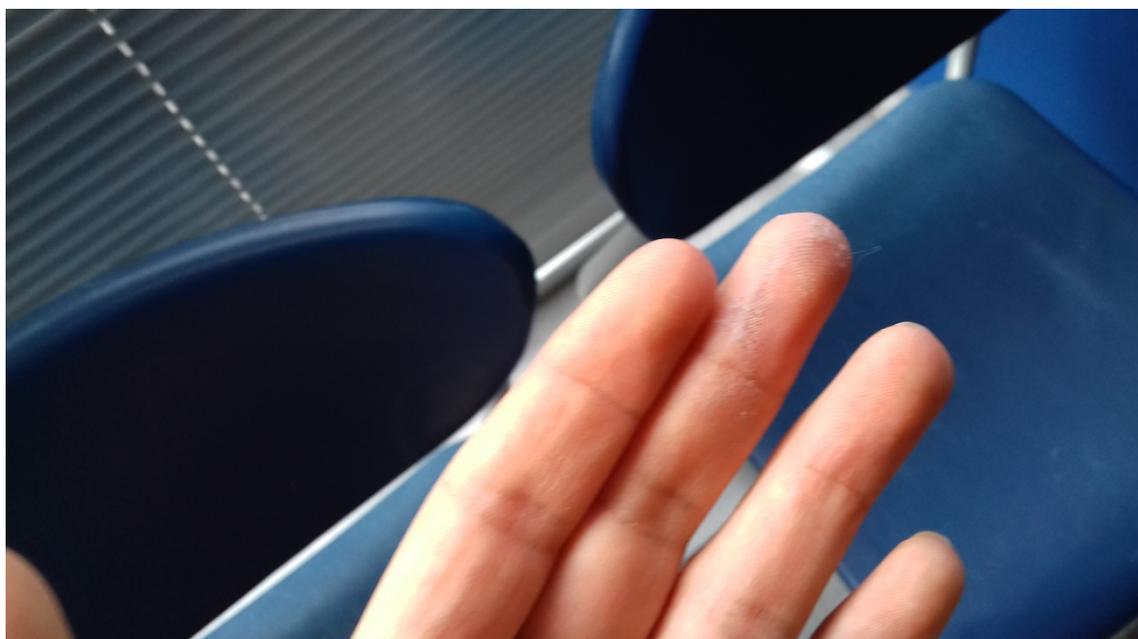
ANEXO 39:

- Todas las superficies altas están limpias de polvo y telarañas: en el momento de la auditoría se observa acumulación de polvo en las zonas altas de la sala de espera como son carteles y marcos de las puertas. MEDIA

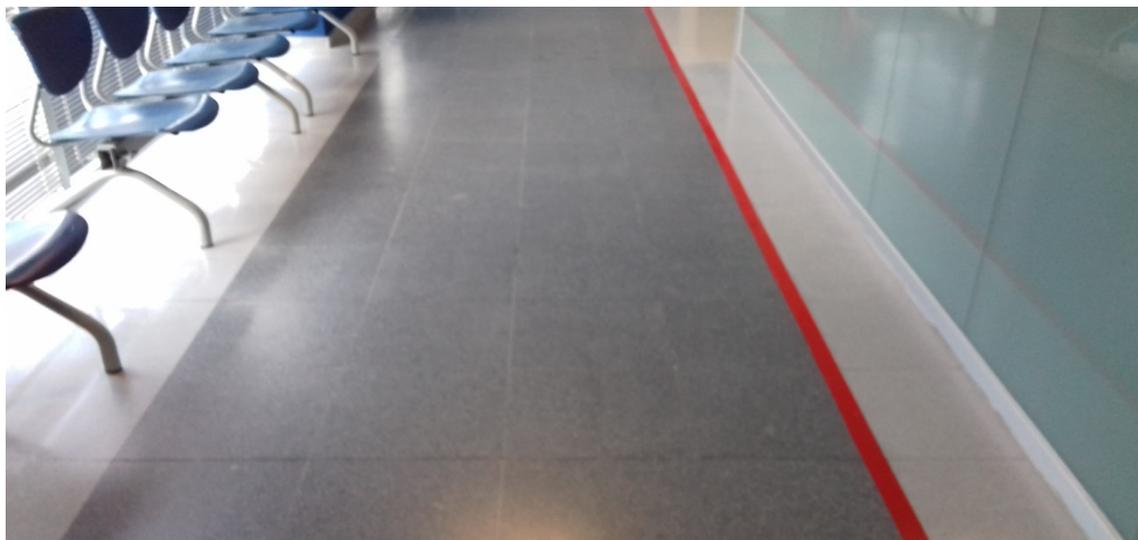
ANEXO 40:

- El suelo está limpio de polvo, grava, papeles, manchas, agua u otros líquidos: en el momento de la auditoría se observan manchas en el suelo. MEDIA

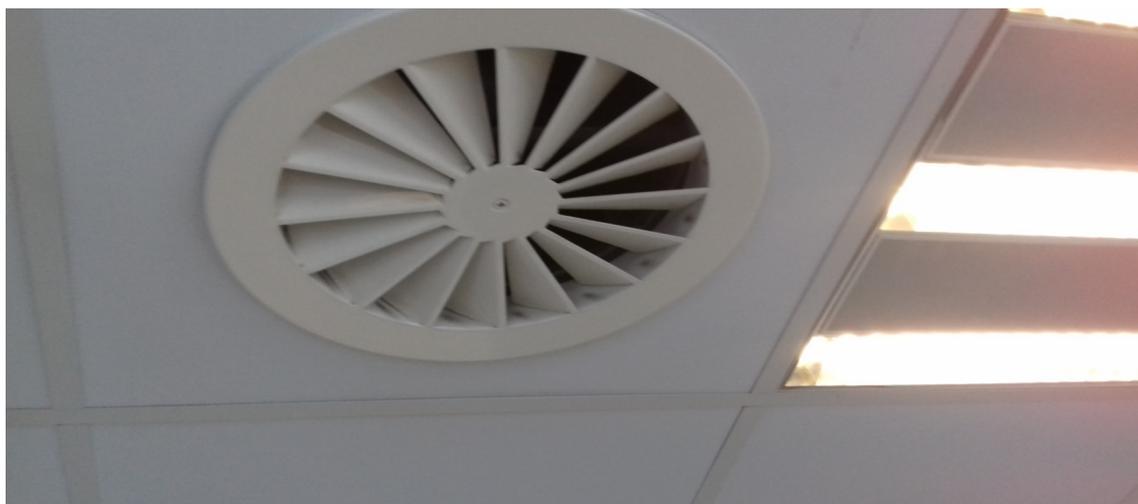
ANEXO 41:

- Todas las salidas de ventilación se mantienen desbloqueadas y limpias de polvo, grava, tierra, telarañas y otras marcas: en el momento de la auditoría se observa acumulación de polvo y en la salida de ventilación. MEDIA

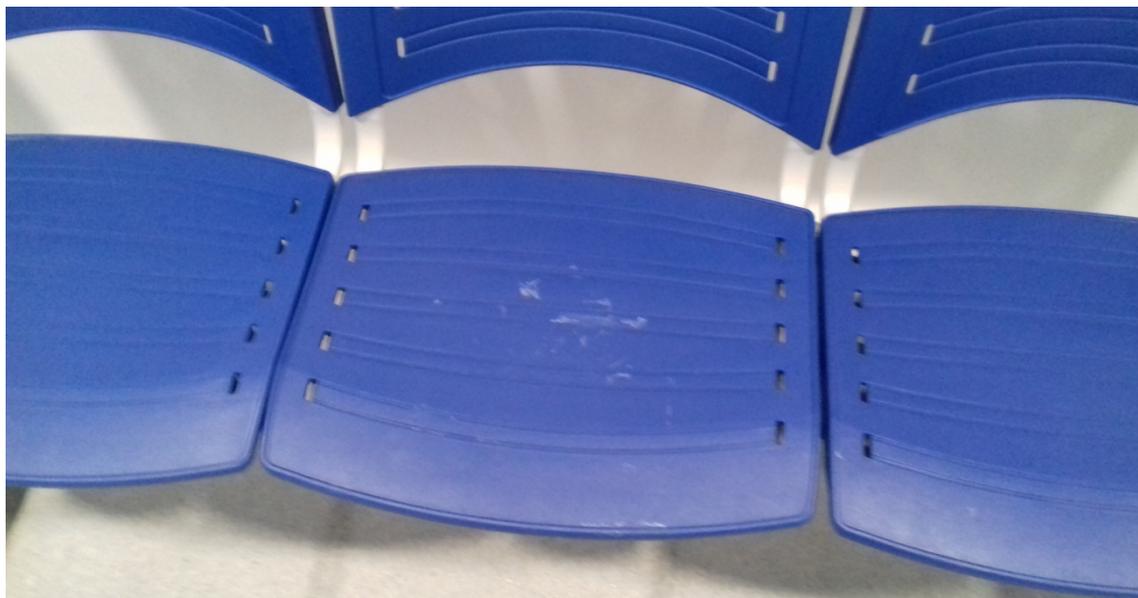
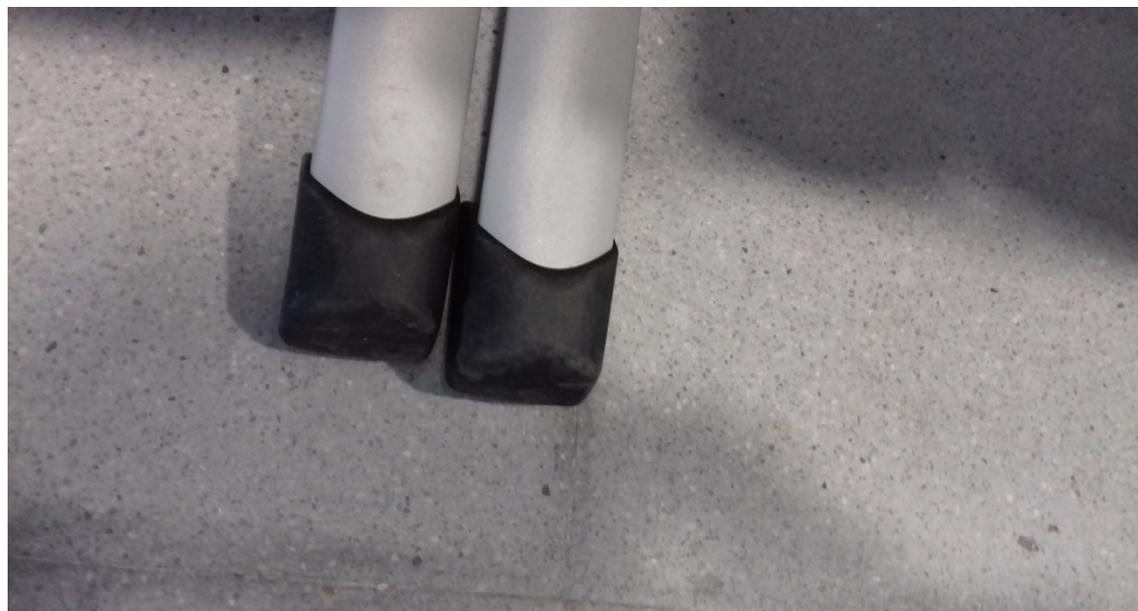
ANEXO 42:

- El mobiliario ligero está limpio de manchas, tierra y polvo: en el momento de la auditoría se observa manchas en la silla. MEDIA

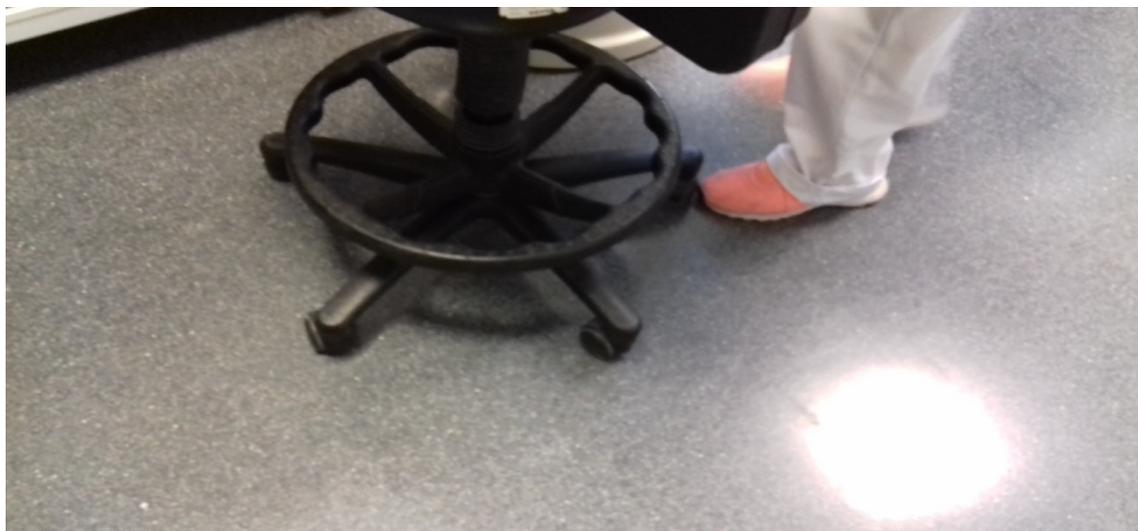
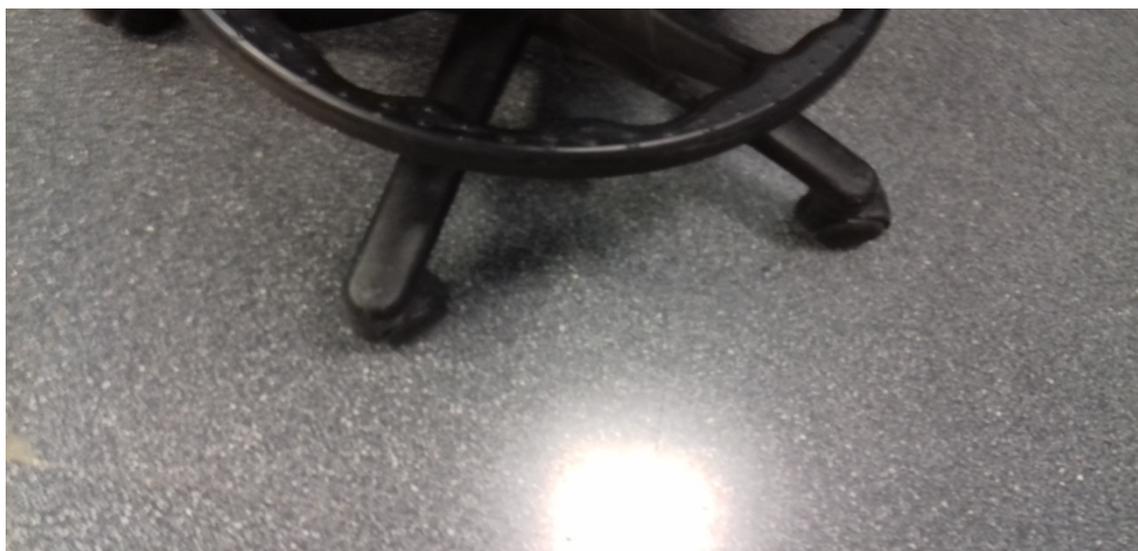
ANEXO 43:

- Las patas y ruedas de los muebles están limpias de hilos de estropajo o fregonas, tierra, polvo, grava y manchas: en el momento de la auditoría se observa suciedad en las patas de las sillas. MEDIA

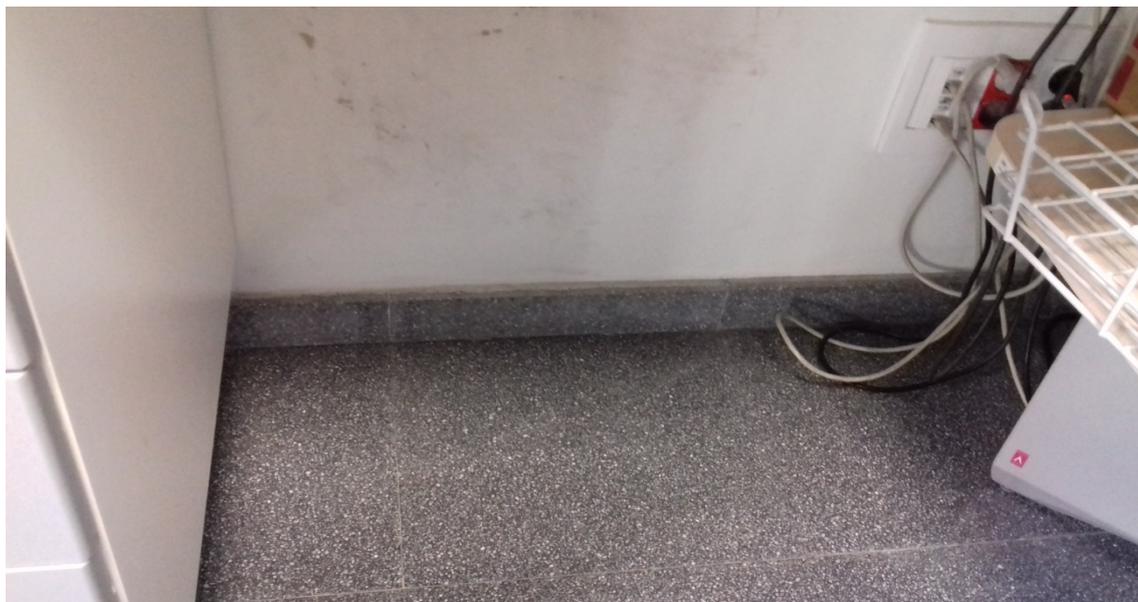
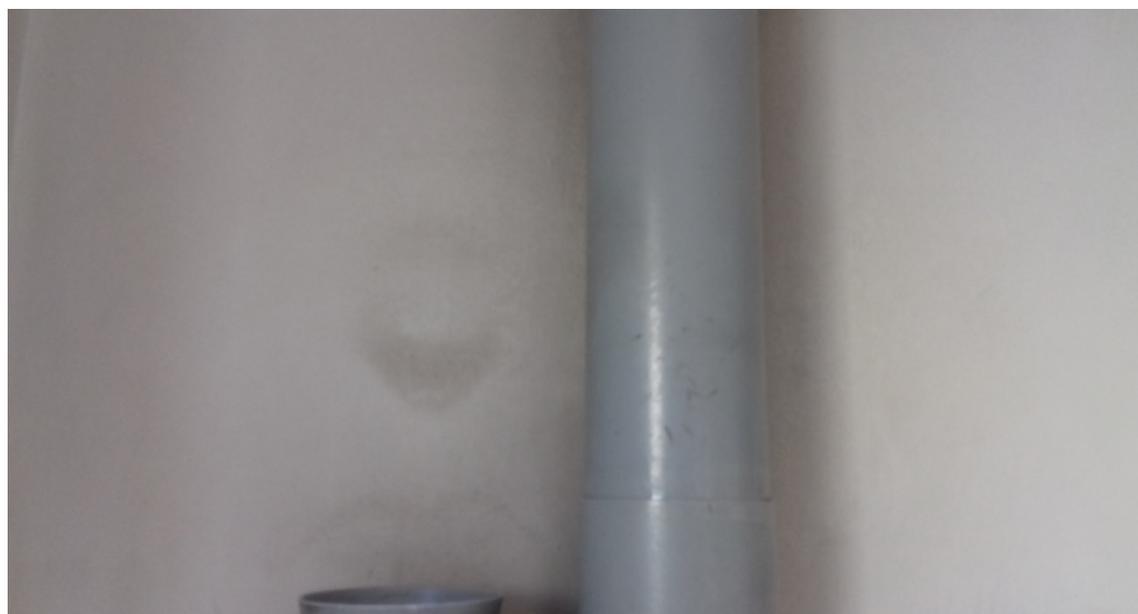
ANEXO 44:

- Paredes y techos están libres de marcas causadas por los muebles, equipos o usuarios del hospital: En el momento de la auditoría se observa manchas en las paredes.

MEDIA

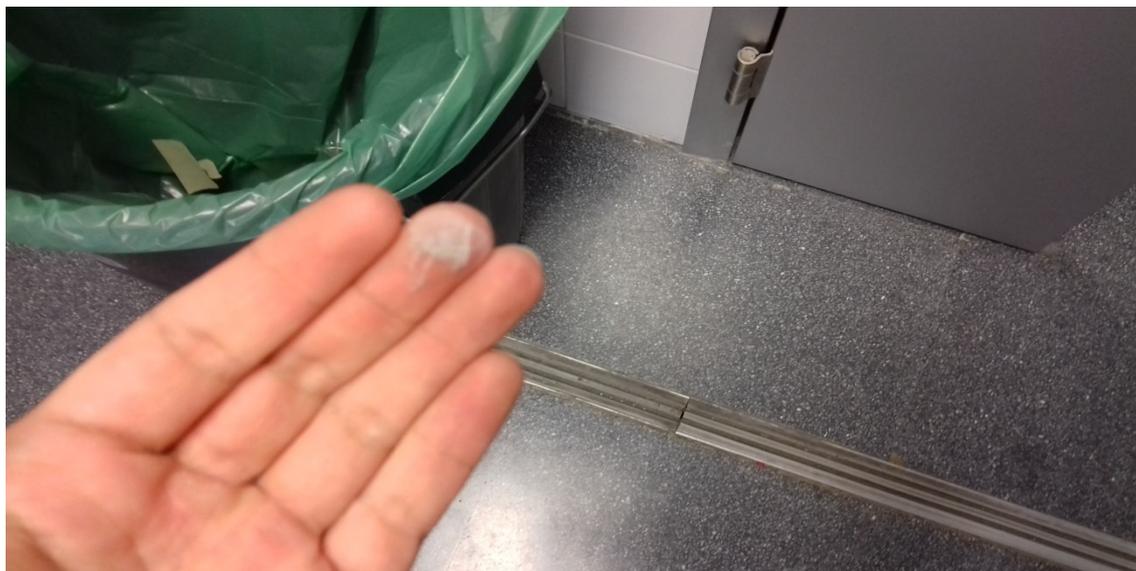
ANEXO 45:

- Todas las superficies altas están limpias de polvo y telarañas: en el momento de la auditoría se observa acumulación de polvo en el marco superior de la puerta. MEDIA

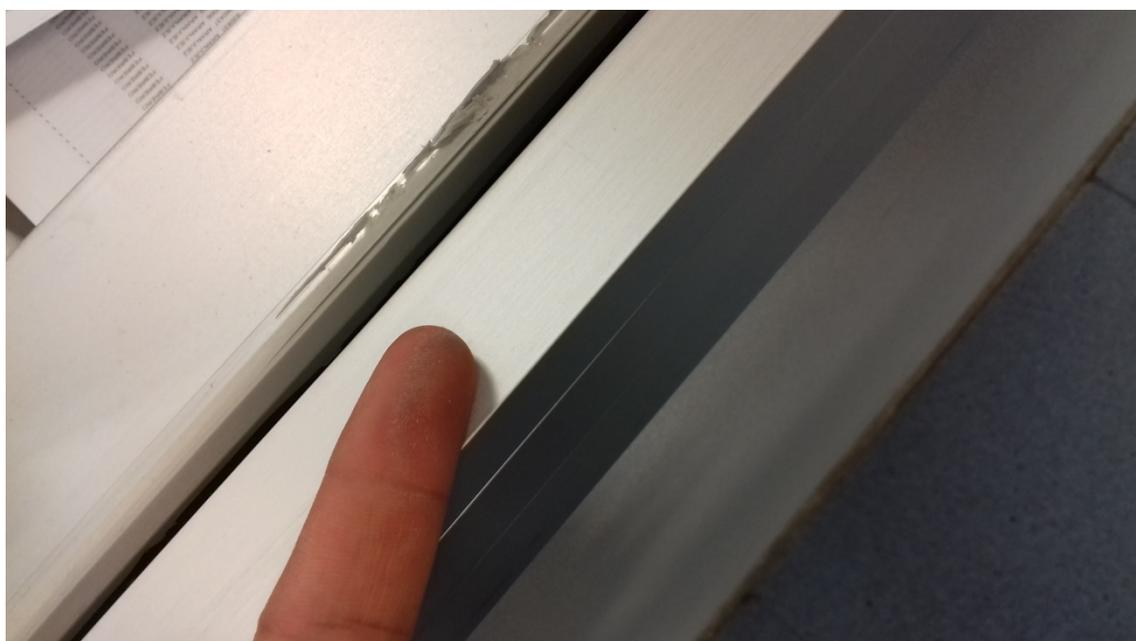
ANEXO 46:

- Todas las superficies altas están limpias de polvo y telarañas: en el momento de la auditoría se observa acumulación de polvo en los marcos superiores de las puertas, y estanterías. MEDIA

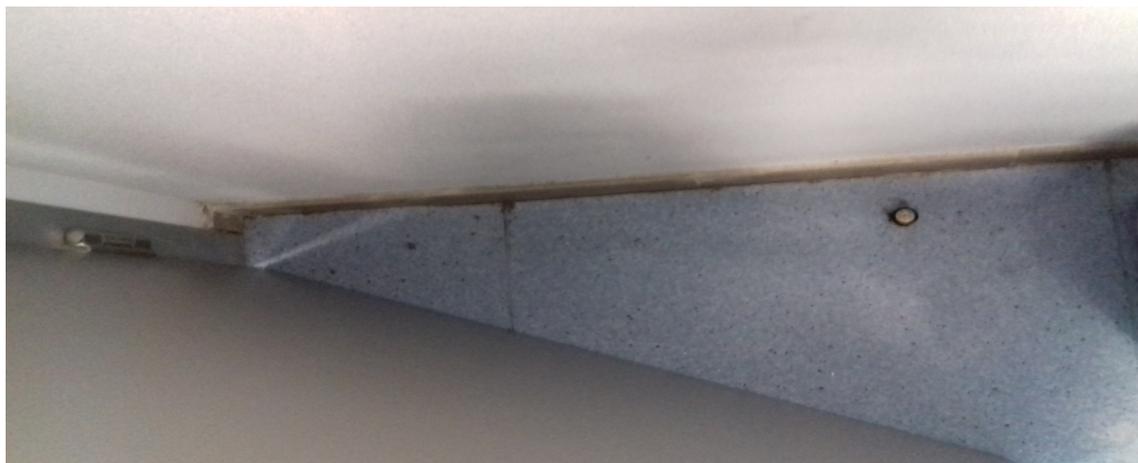
ANEXO 47:

- Las zonas inaccesibles del suelo (bordes, esquinas y alrededor de los muebles) están limpios de polvo, grava y manchas: En el momento de la auditoría se observa manchas y acumulación de suciedad en las esquinas. MEDIA

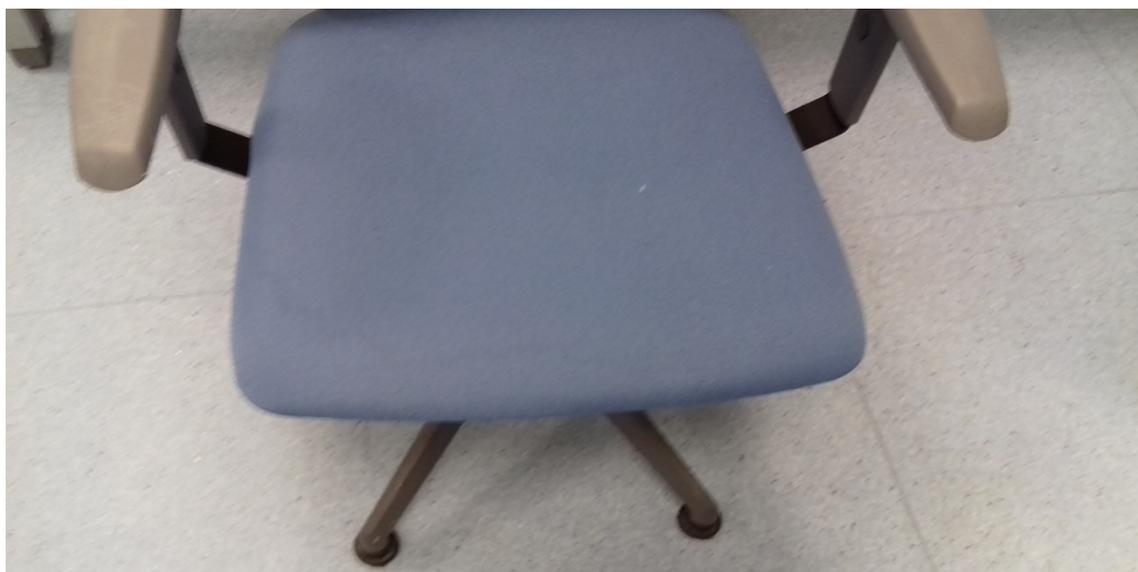
ANEXO 48:

- El mobiliario ligero está limpio de manchas, tierra y polvo: en el momento de la auditoría se observa manchas en la silla. MEDIA

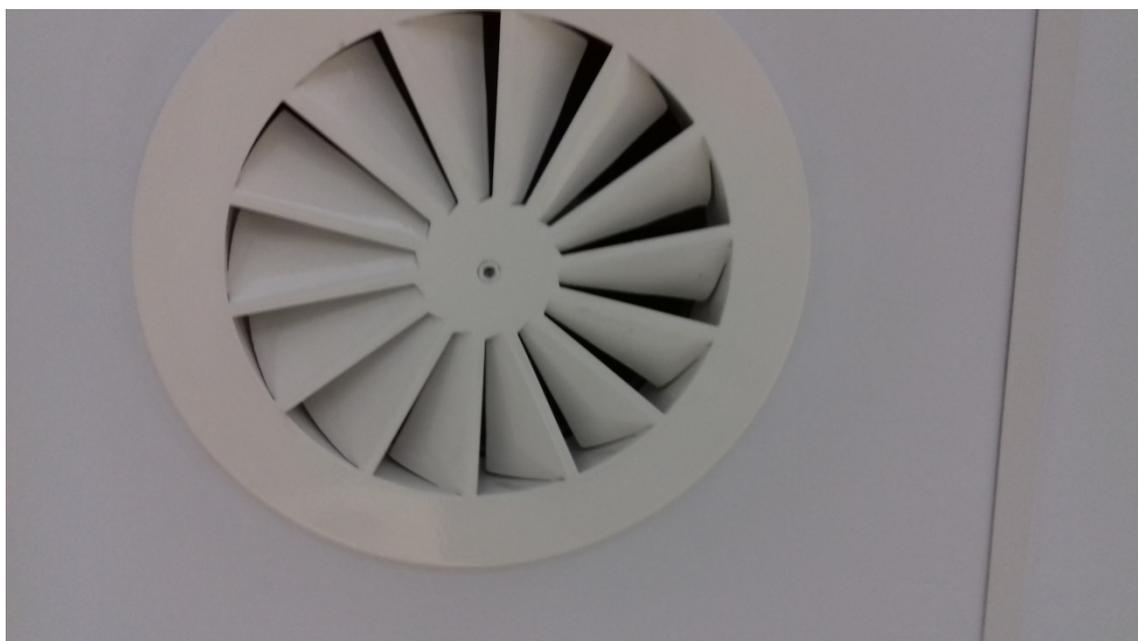
ANEXO 50:

- Todas las salidas de ventilación se mantienen desbloqueadas y limpias de polvo, grava, tierra, telarañas y otras marcas: en el momento de la auditoría se observa acumulación de polvo y en la salida de ventilación. MEDIA
