AUDITORÍA DE CALIDAD DEL SERVICIO DE LIMPIEZA DE LOS
HOSPITALES DEL HENARES, INFANTA CRISTINA, INFANTA
LEONOR, INFANTA SOFIA, DEL SURESTE, DEL TAJO Y PUERTA
DE HIERRO DE MAJADAHONDA

NºEXPEDIENTE: P.A. SER-37/2018-AE

ABRIL 2019

HOSPITAL UNIVERSITARIO DEL TAJO

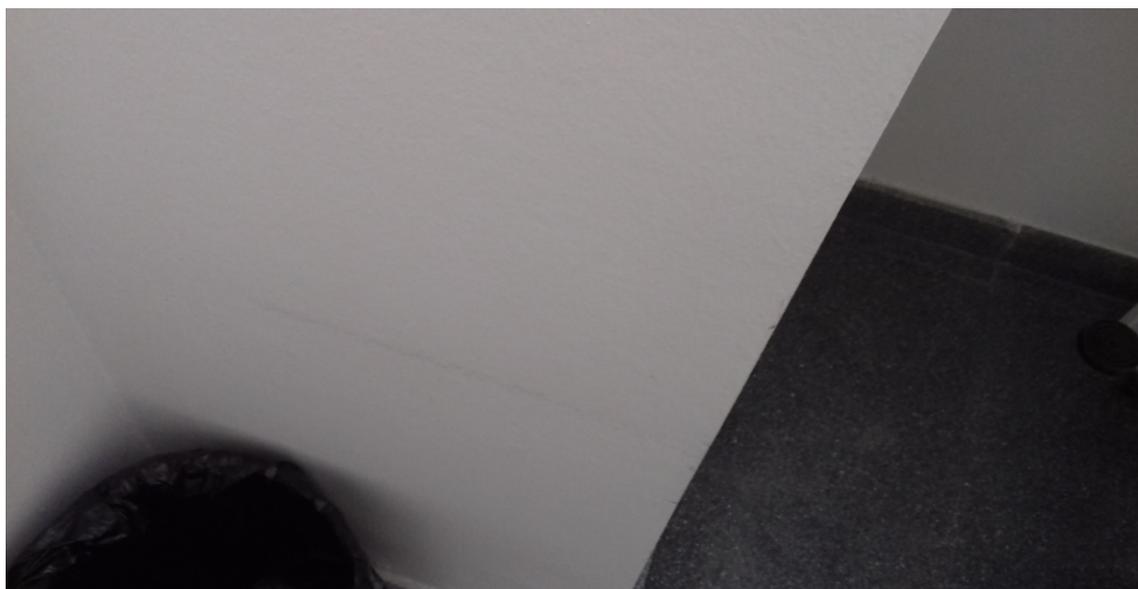
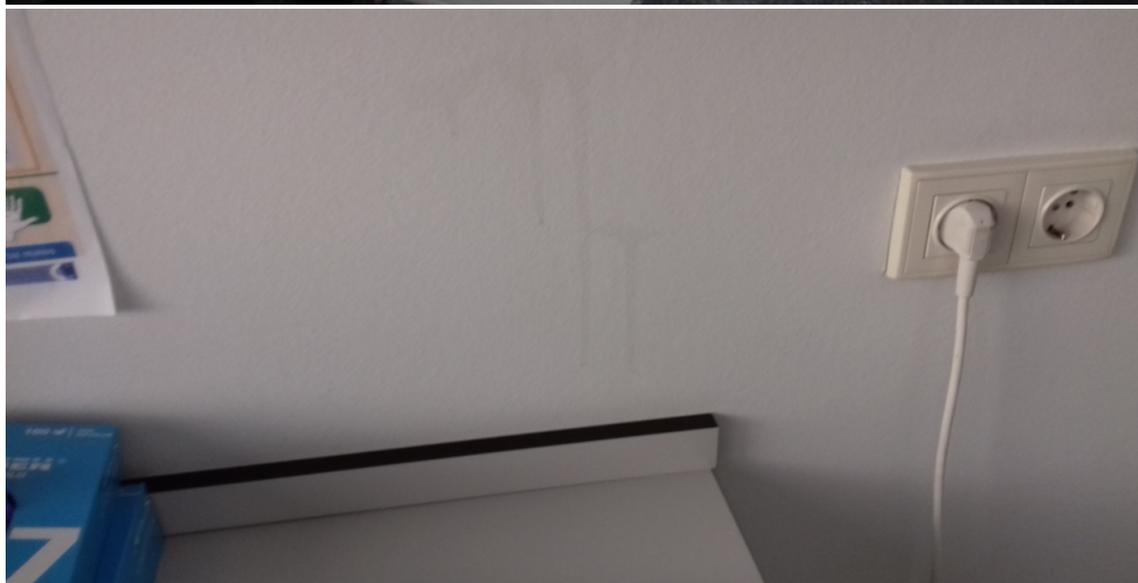
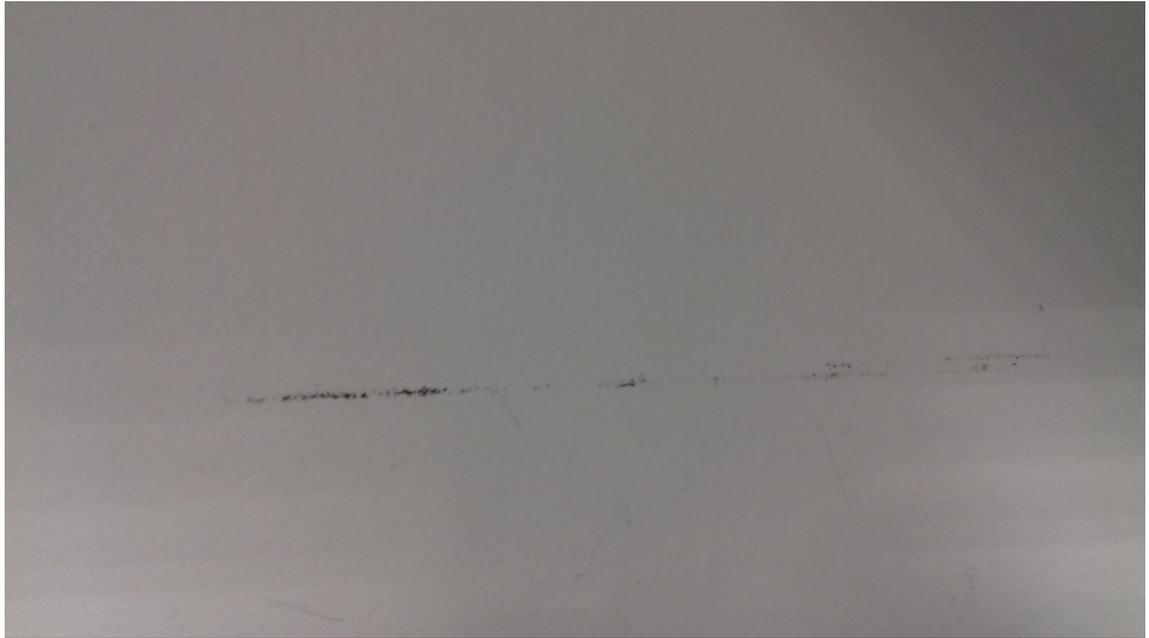
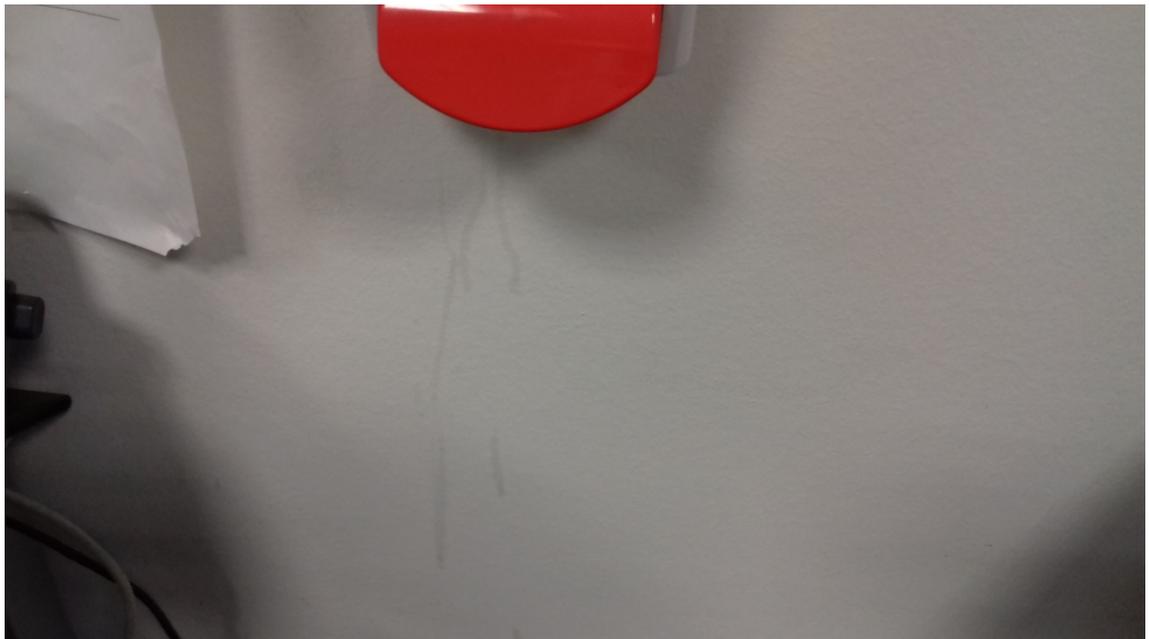
- Paredes y techos están libres de marcas causadas por los muebles, equipos o usuarios del hospital: En el momento de la auditoría se observa manchas en las paredes.

MEDIA

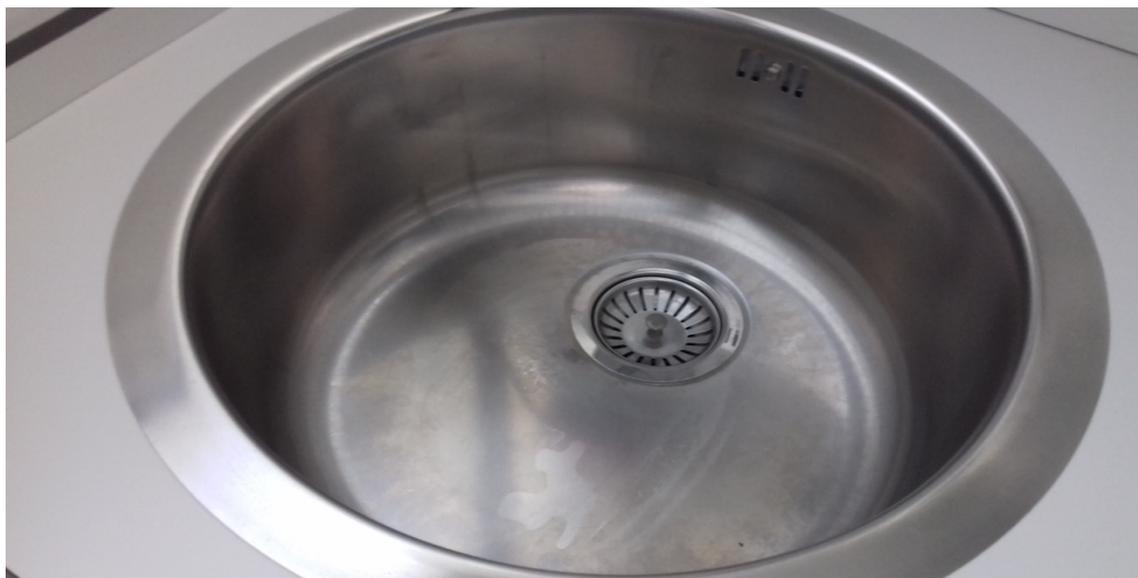
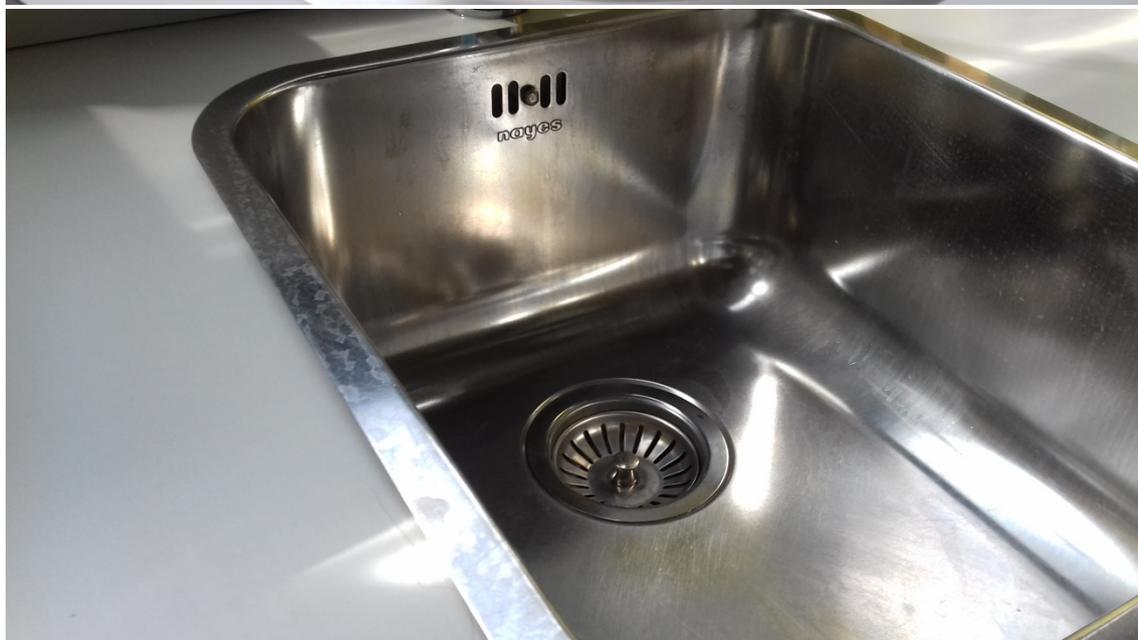
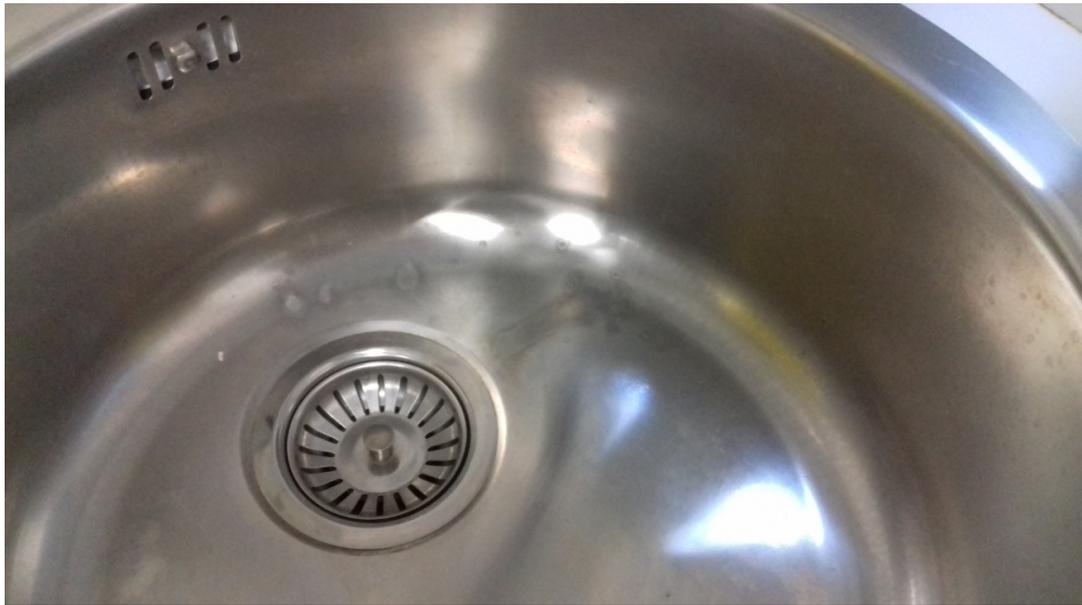
ANEXO 55:

- La grifería está limpia de manchas, polvo, acumulaciones de jabón y depósitos de minerales: en el momento de la auditoria se observa manchas en la pila. MEDIA

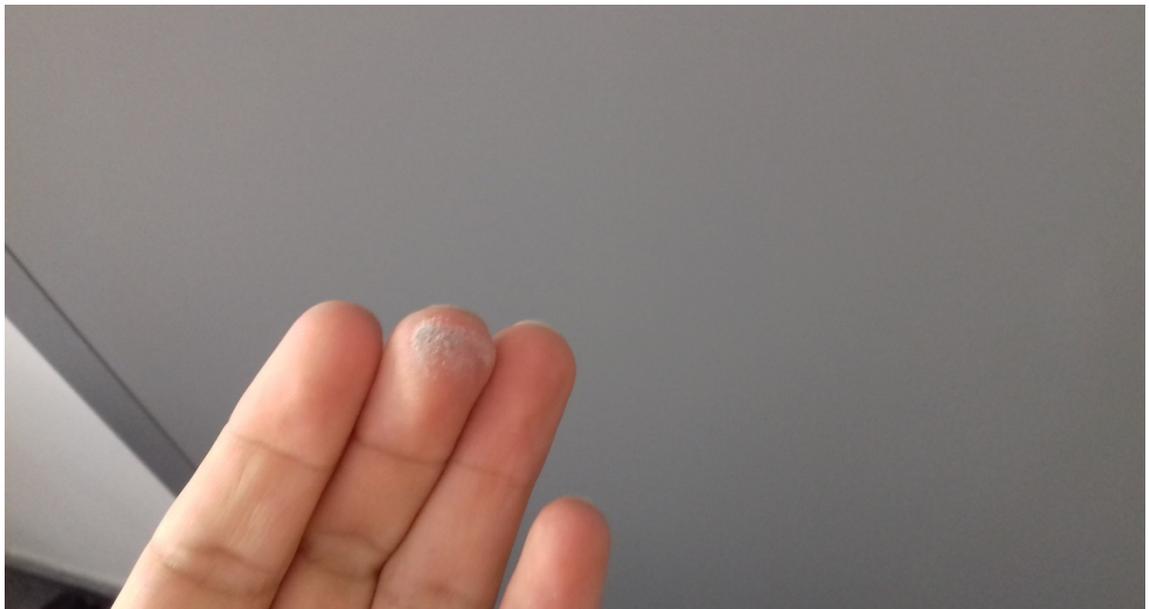
ANEXO 56:

- Todas las superficies altas están limpias de polvo y telarañas: en el momento de la auditoría se observa acumulación de polvo en el marco superior de la puerta. MEDIA

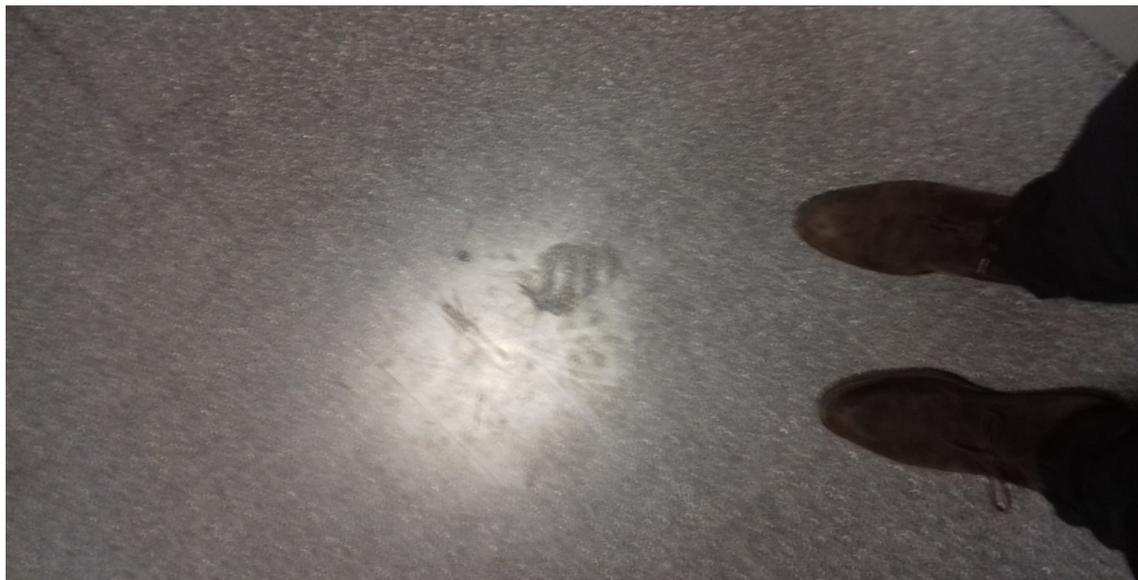
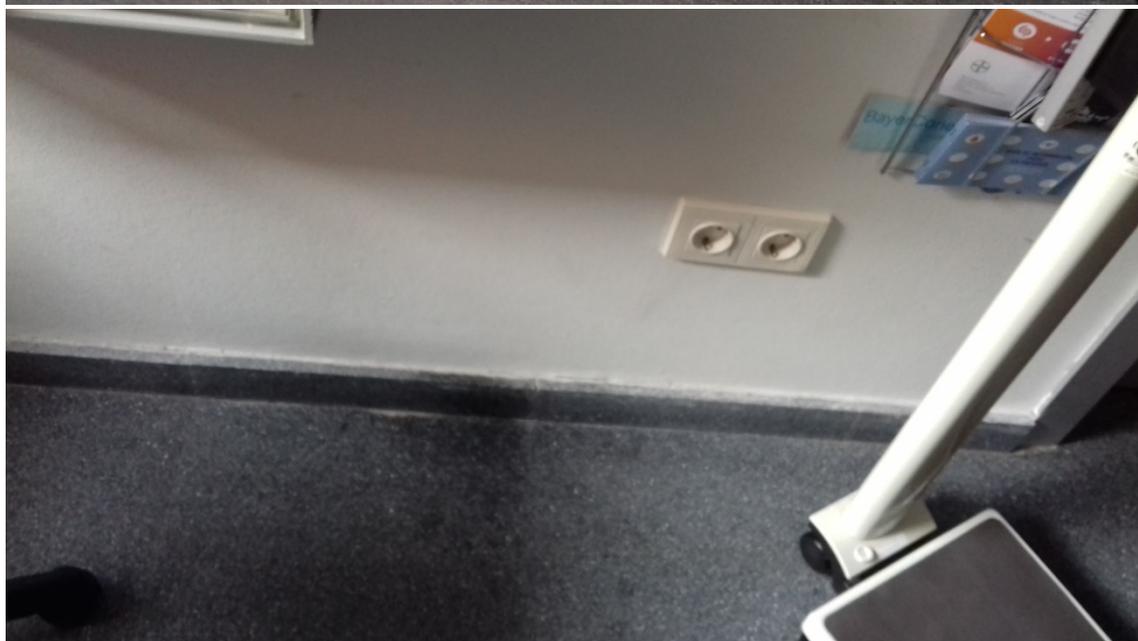
ANEXO 57:

- El suelo está limpio de polvo, grava, papeles, manchas, agua u otros líquidos: en el momento de la auditoria se observan manchas en el suelo. MEDIA

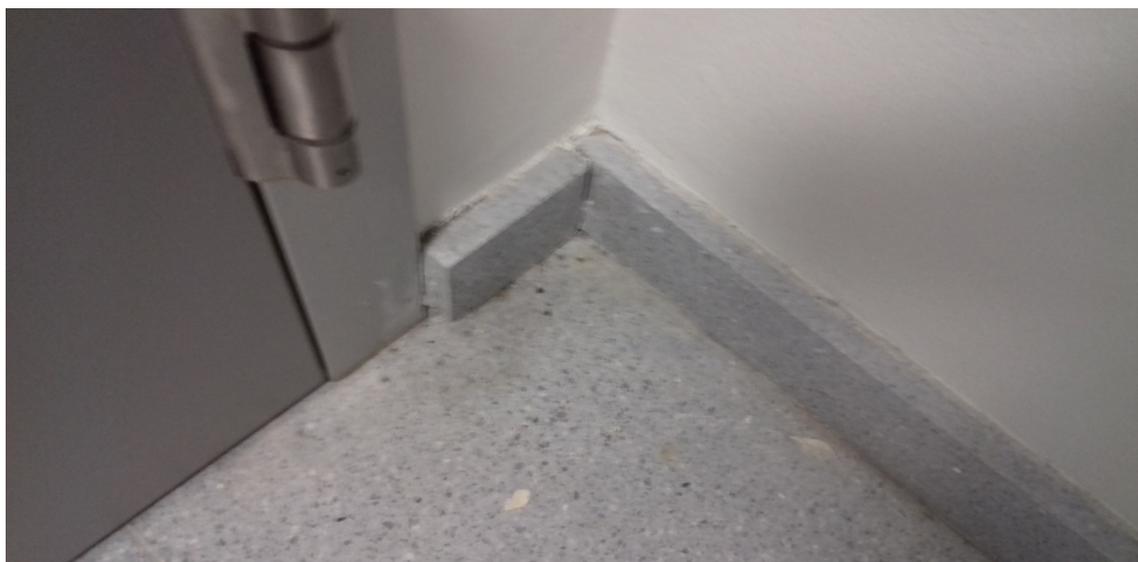
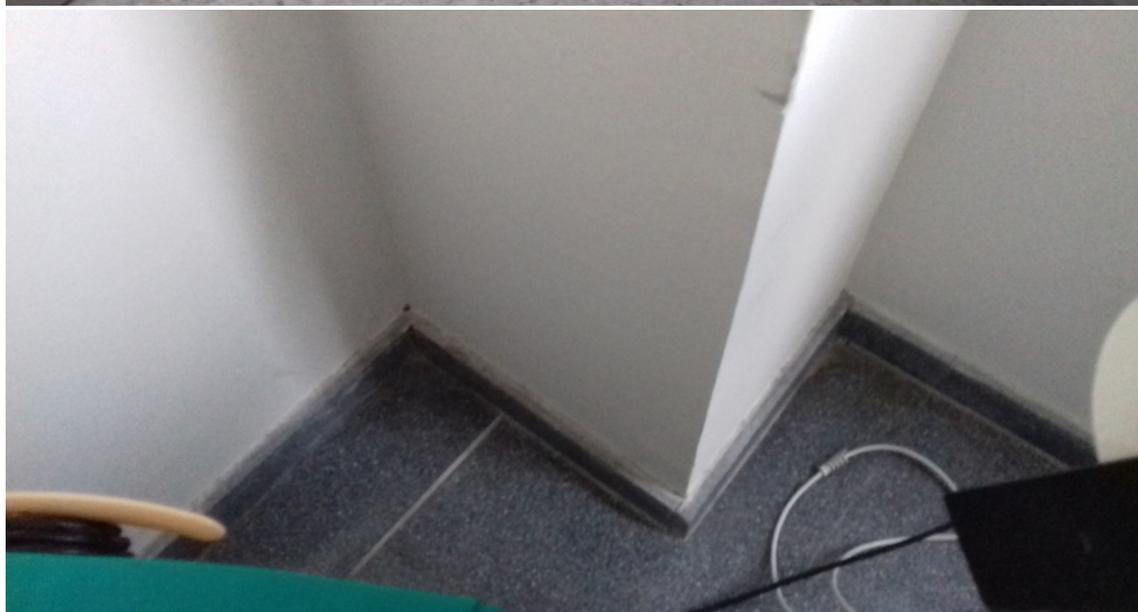
ANEXO 58:

- Las zonas inaccesibles del suelo (bordes, esquinas y alrededor de los muebles) están limpios de polvo, grava y manchas: En el momento de la auditoría se observa manchas y acumulación de suciedad en las esquinas. MEDIA

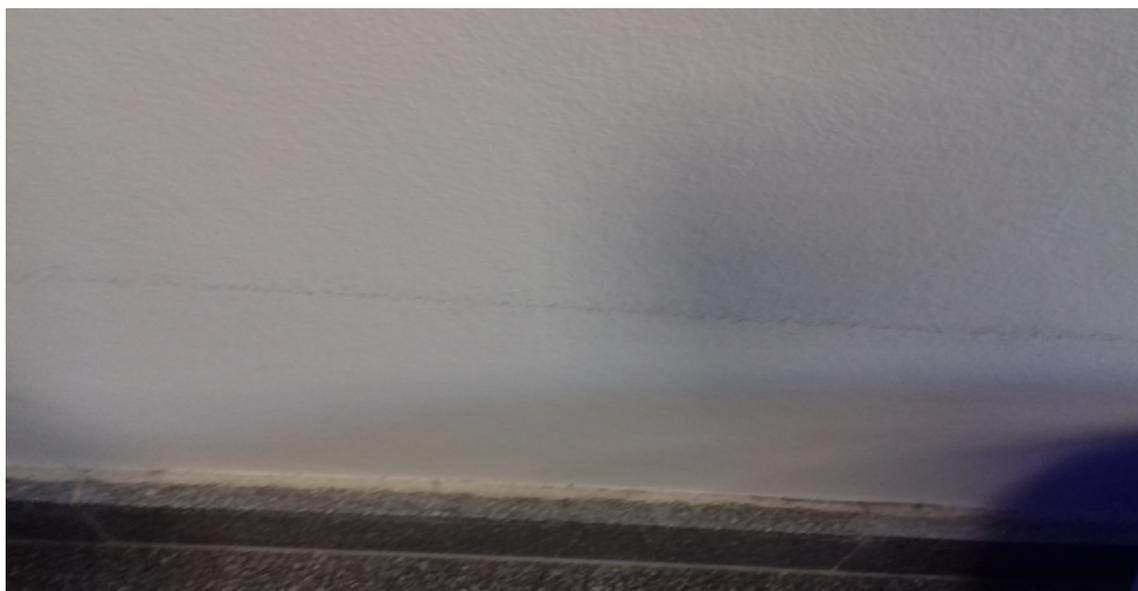
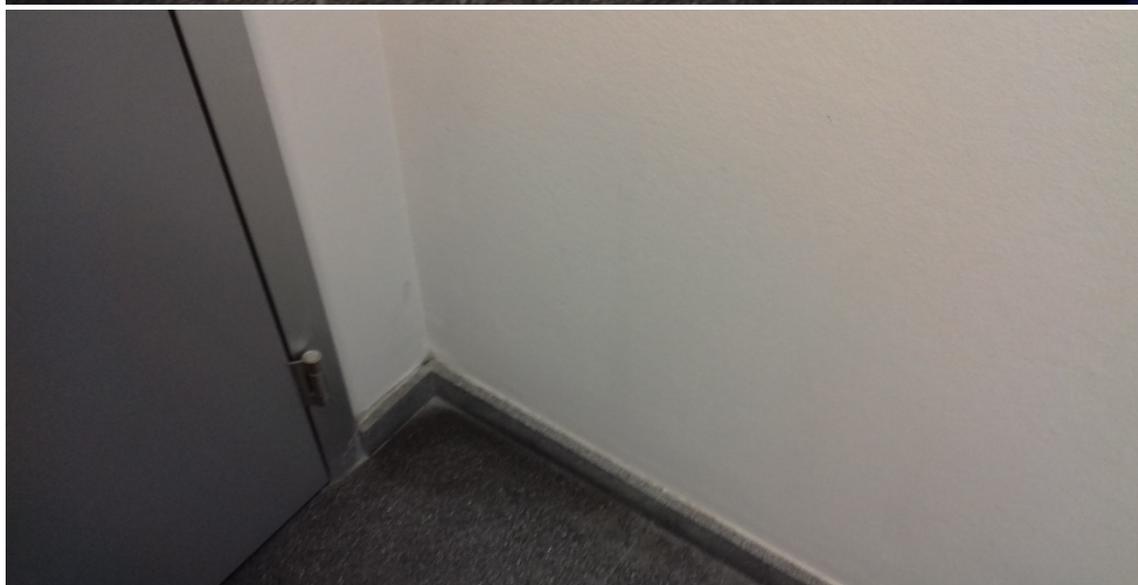
ANEXO 61:

- Las zonas inaccesibles del suelo (bordes, esquinas y alrededor de los muebles) están limpios de polvo, grava y manchas: En el momento de la auditoría se observa manchas y acumulación de suciedad en las esquinas. MEDIA

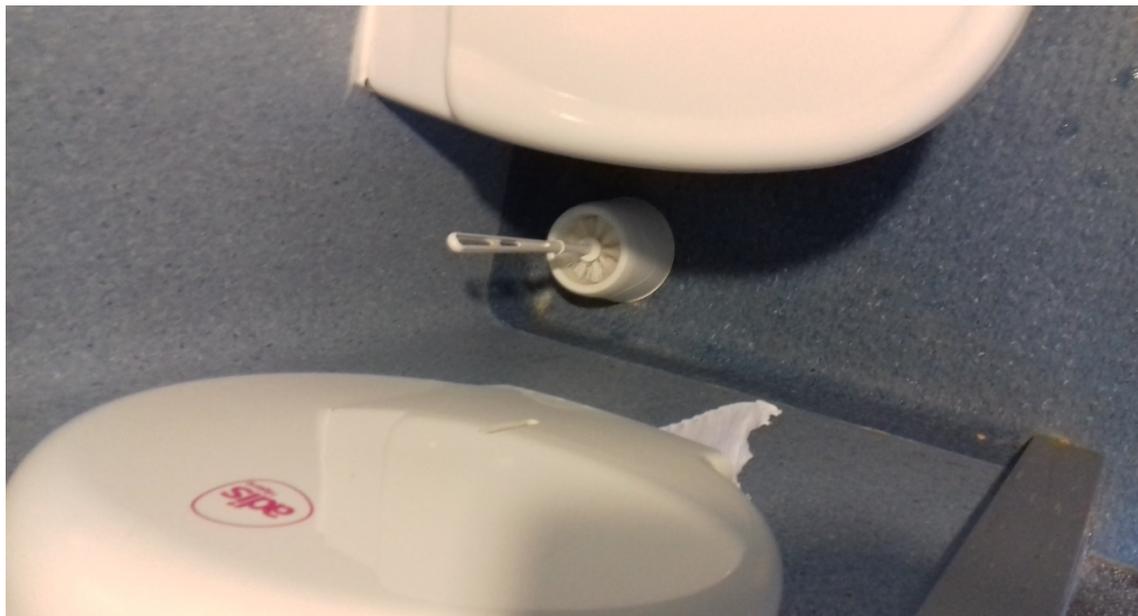
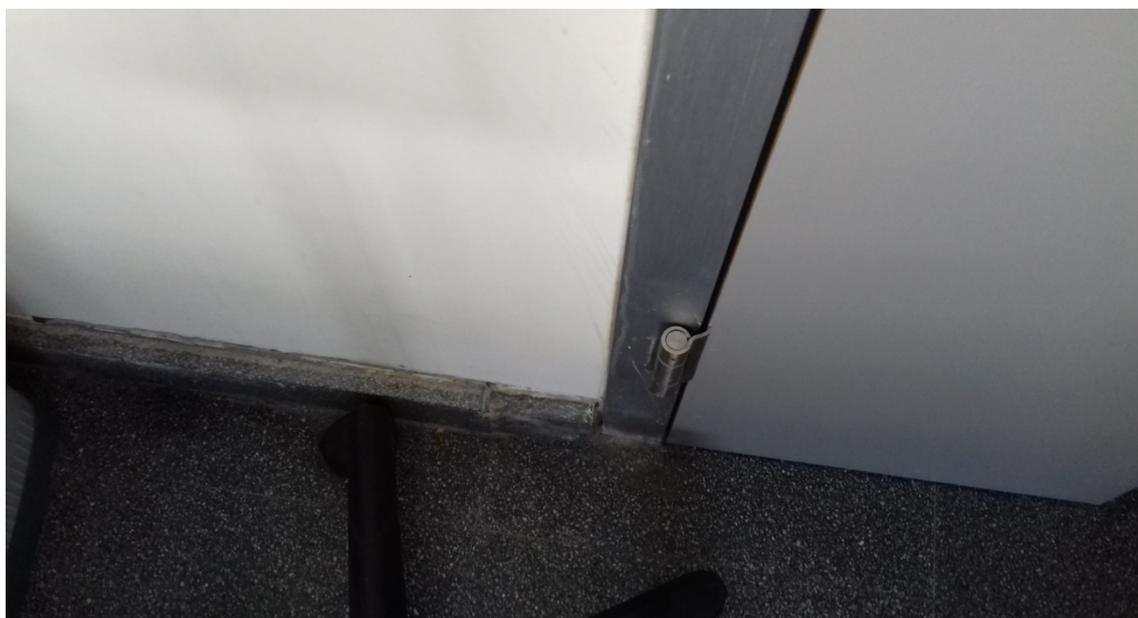
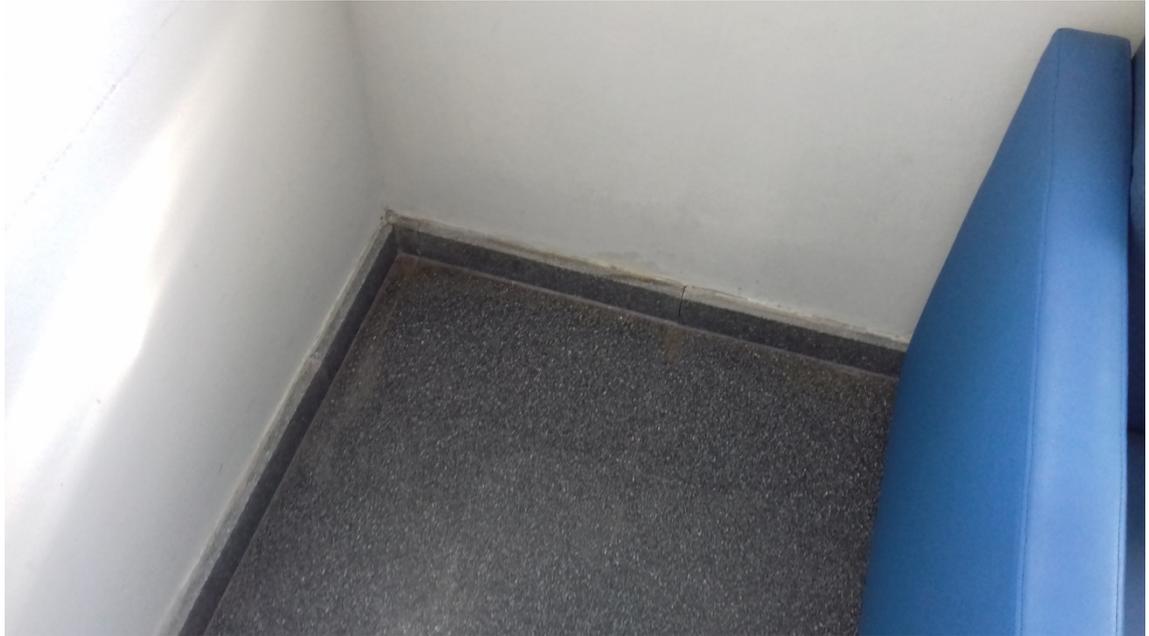
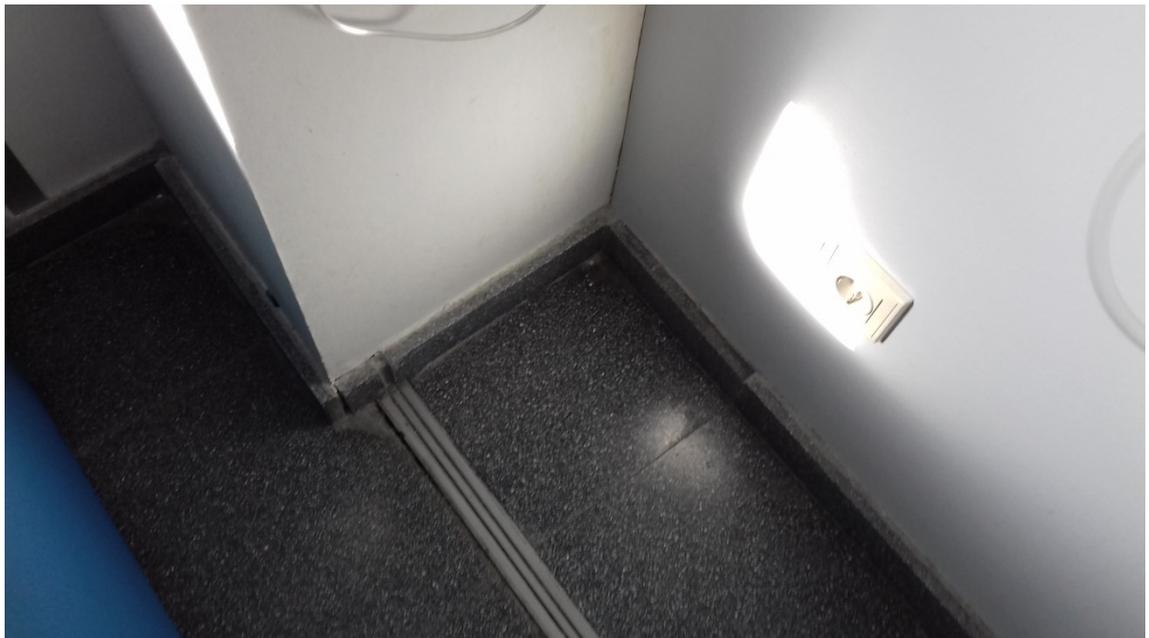
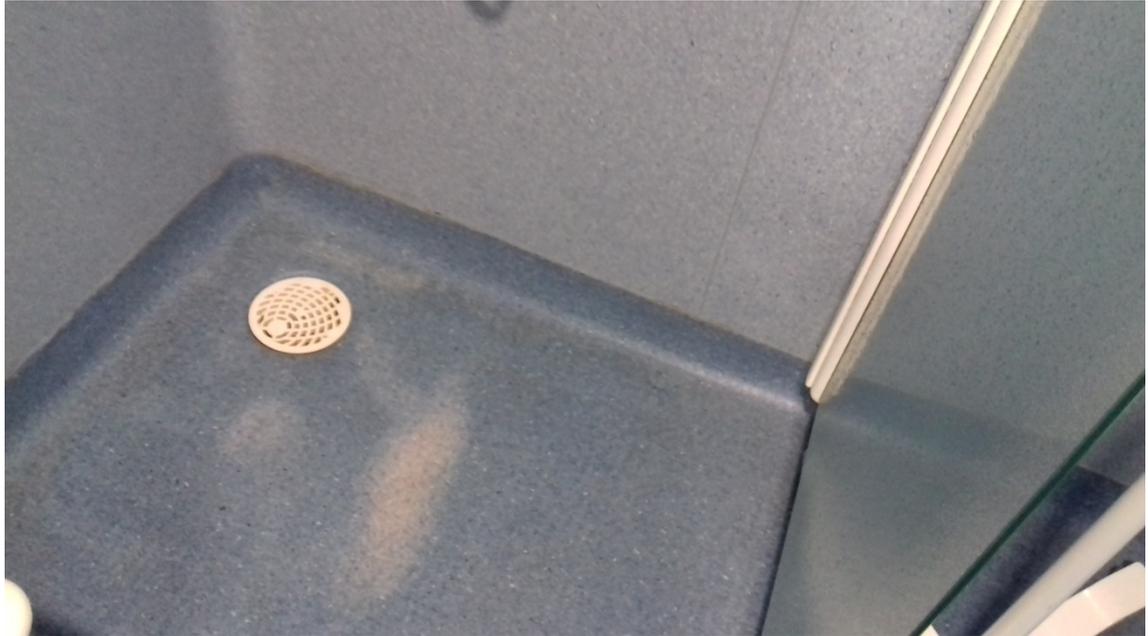
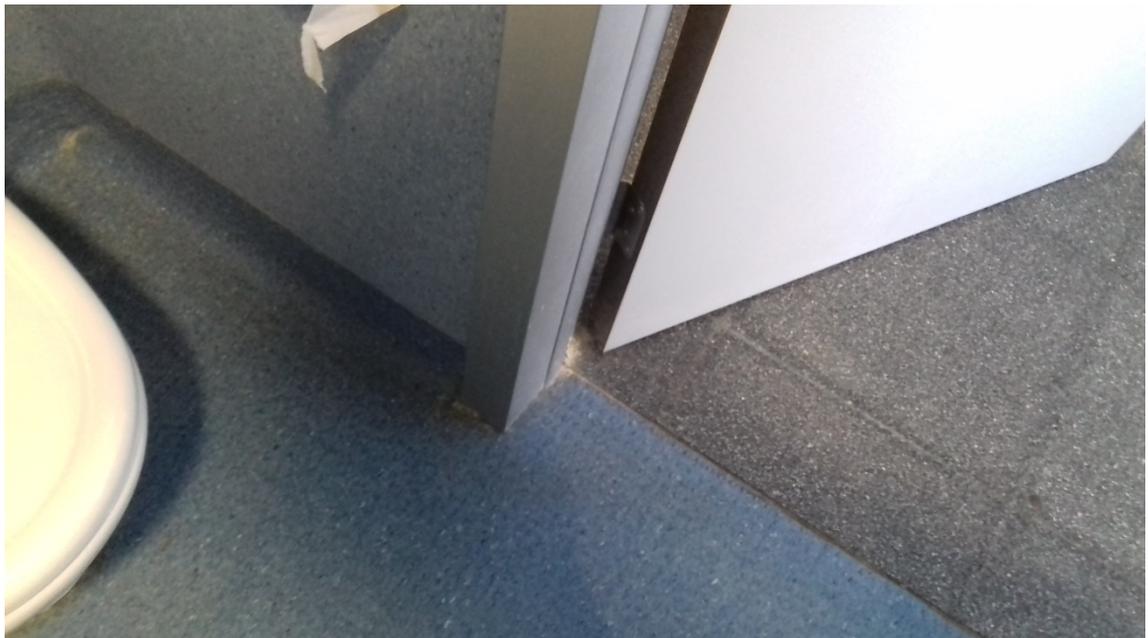
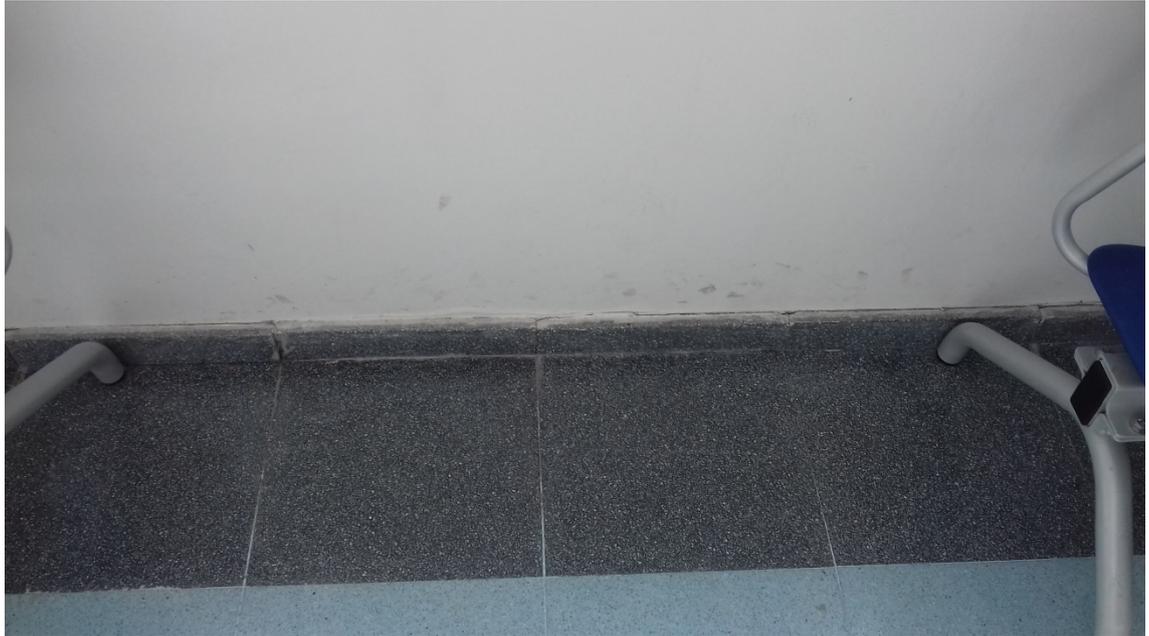
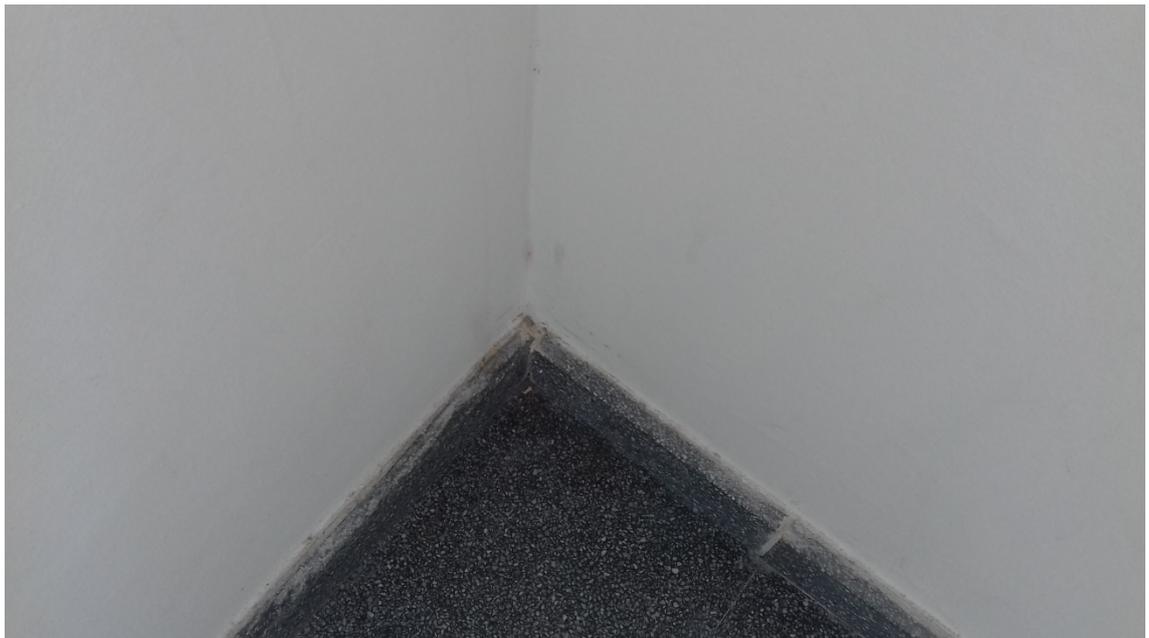
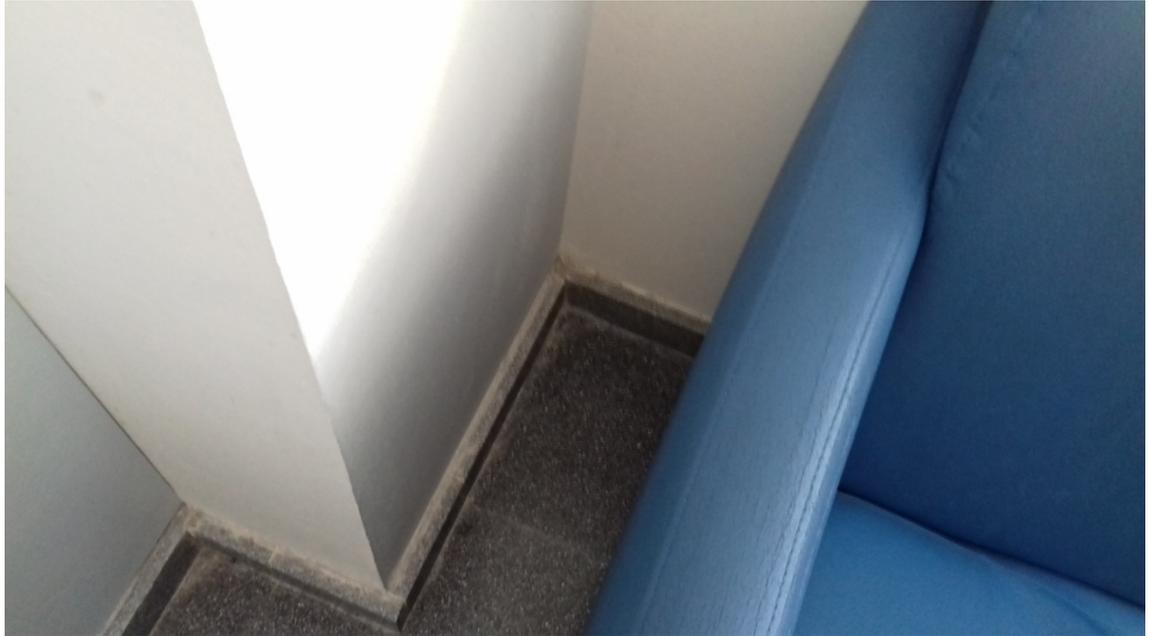
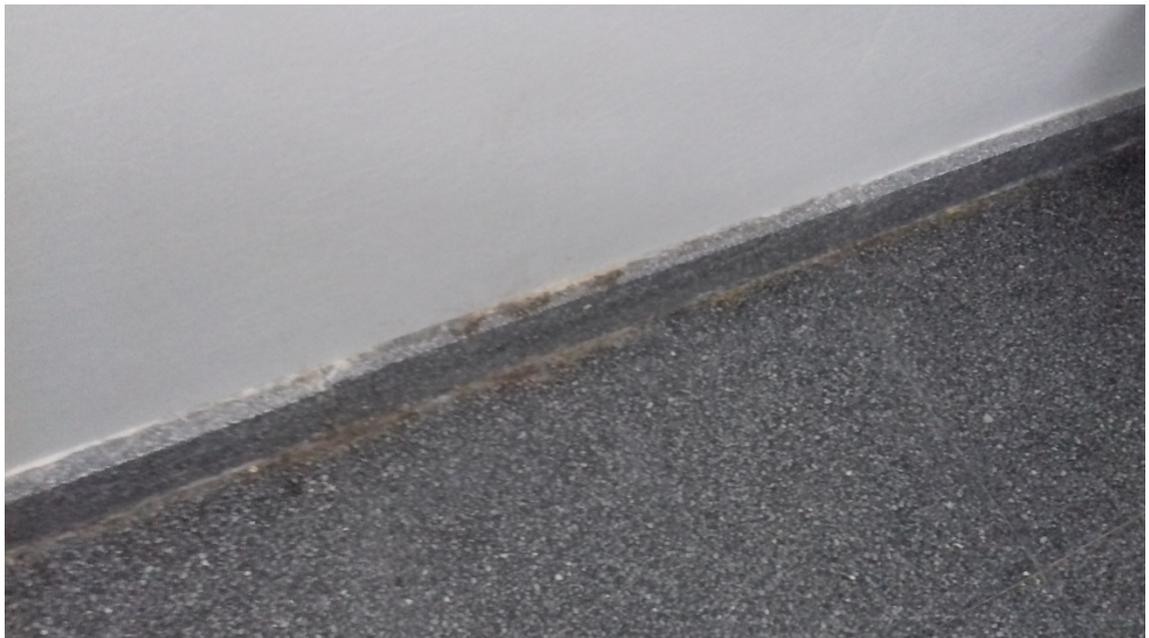
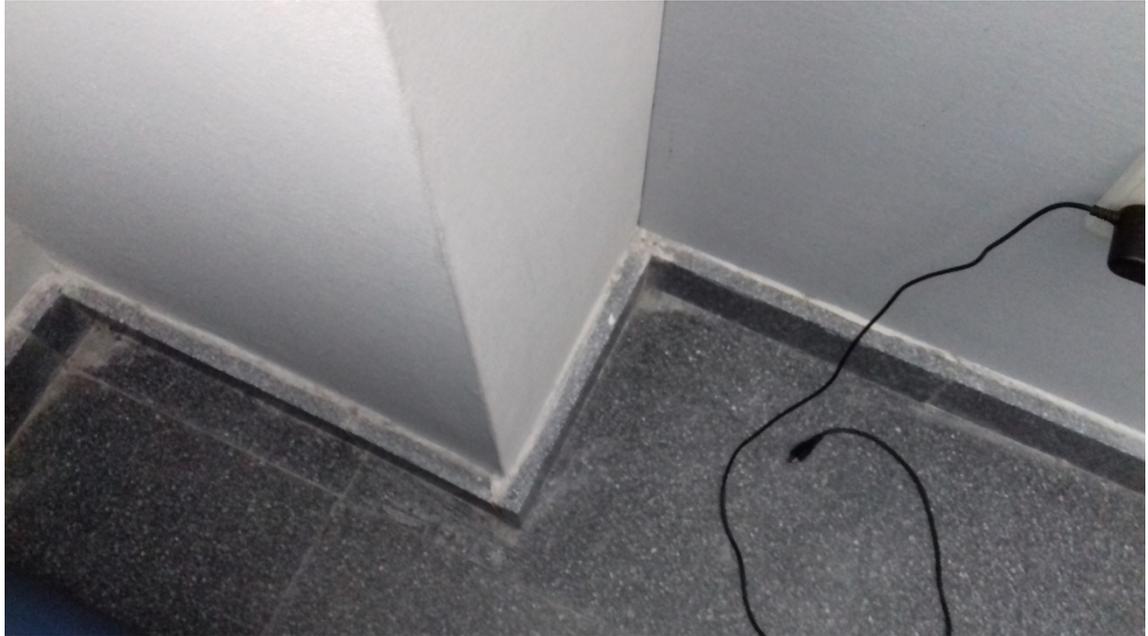
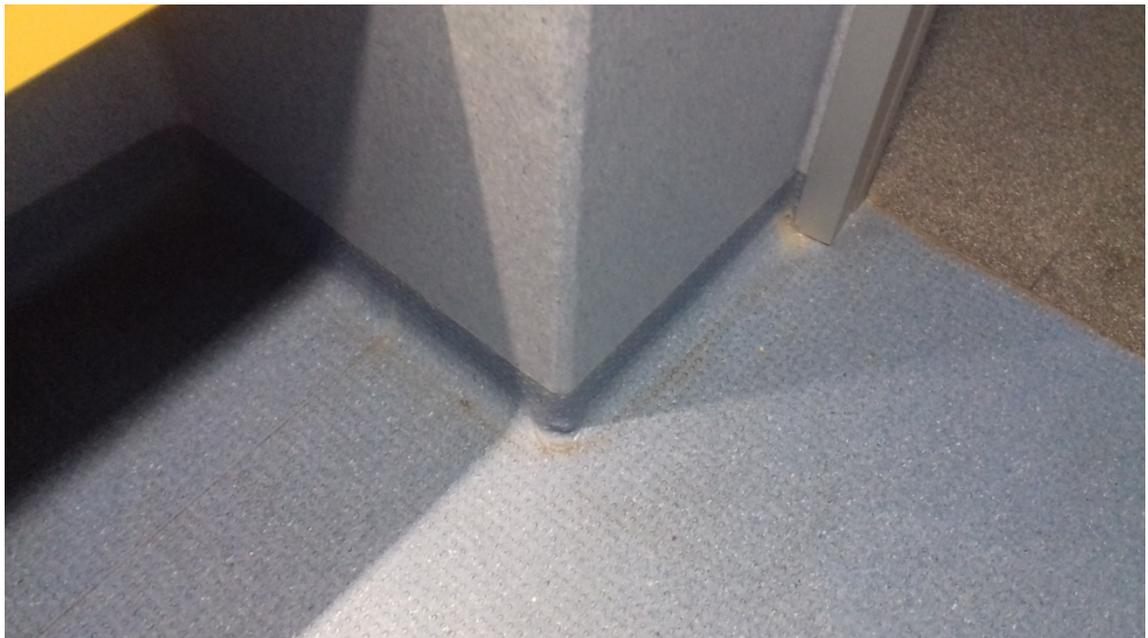
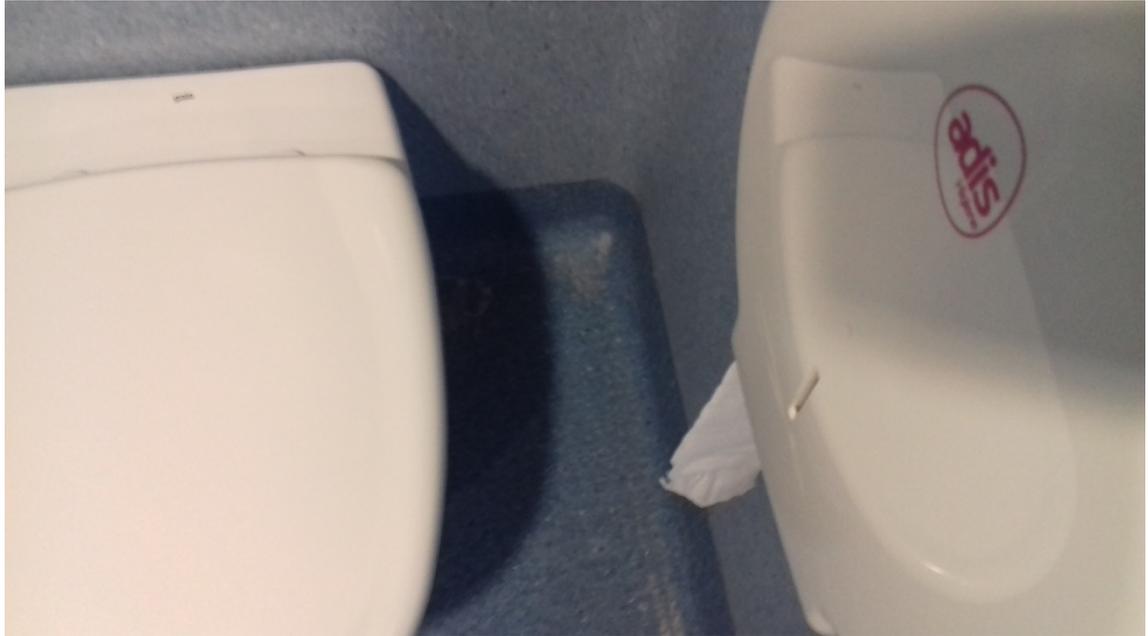
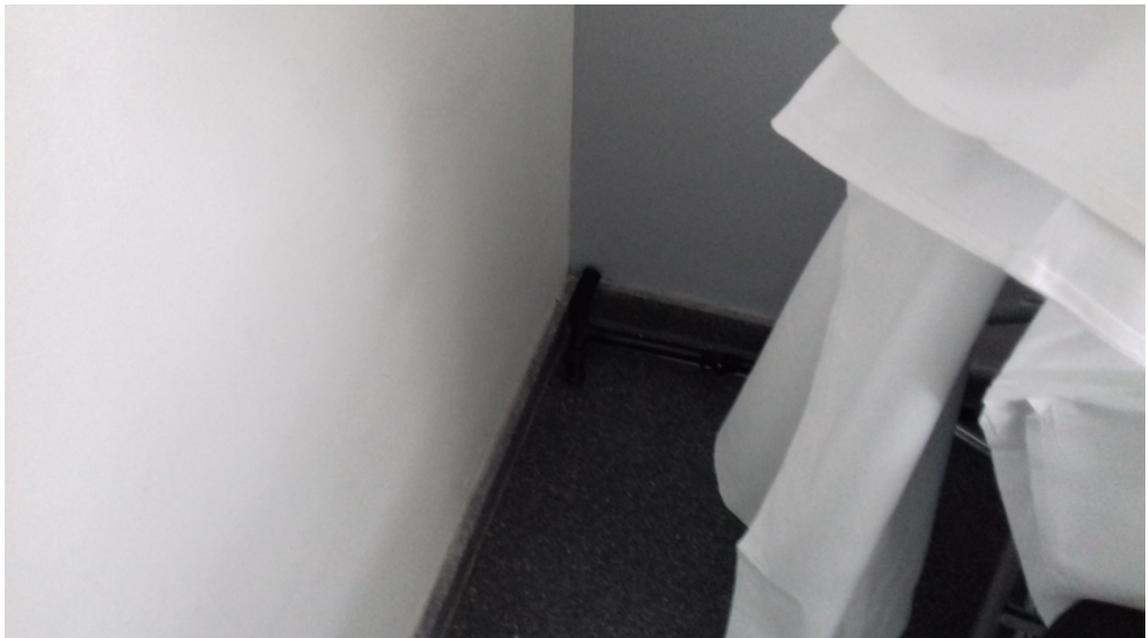
ANEXO 64:

- Las zonas inaccesibles del suelo (bordes, esquinas y alrededor de los muebles) están limpios de polvo, grava y manchas: En el momento de la auditoría se observa manchas y acumulación de suciedad en las esquinas de la habitación y del baño.

MEDIA

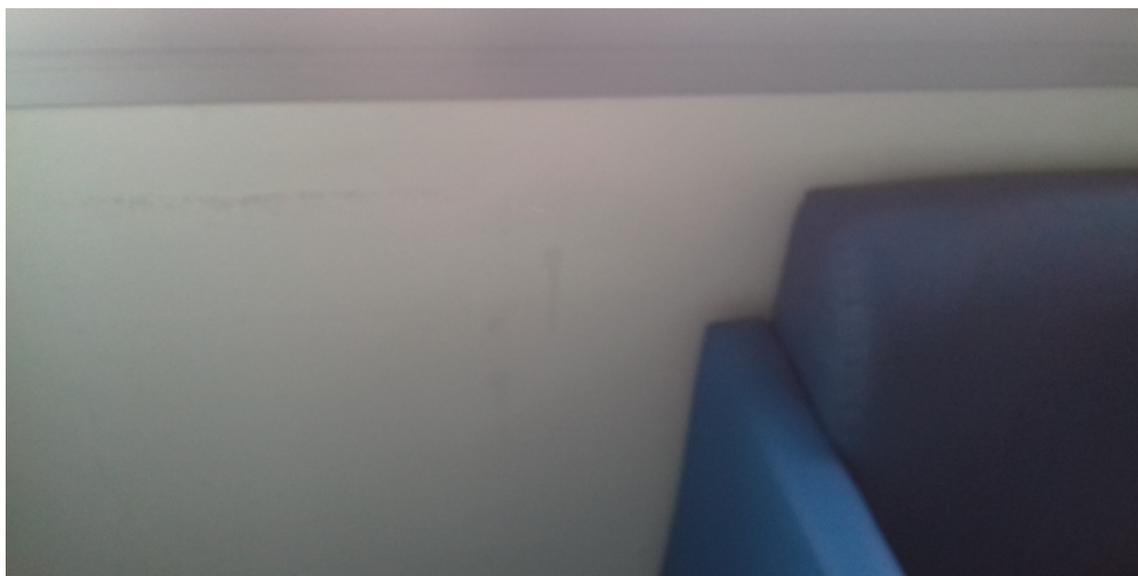
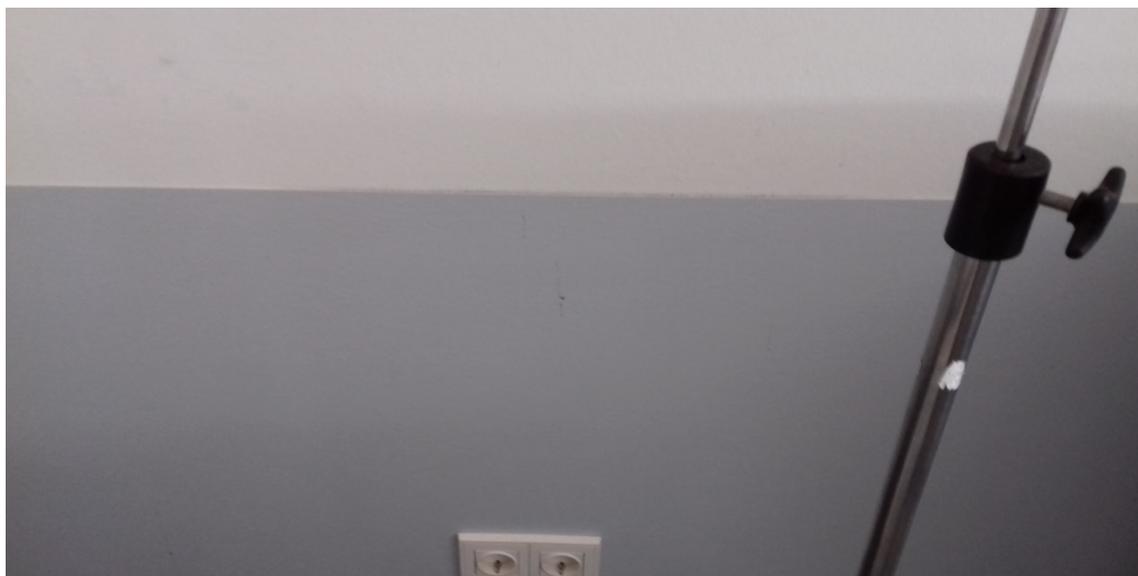
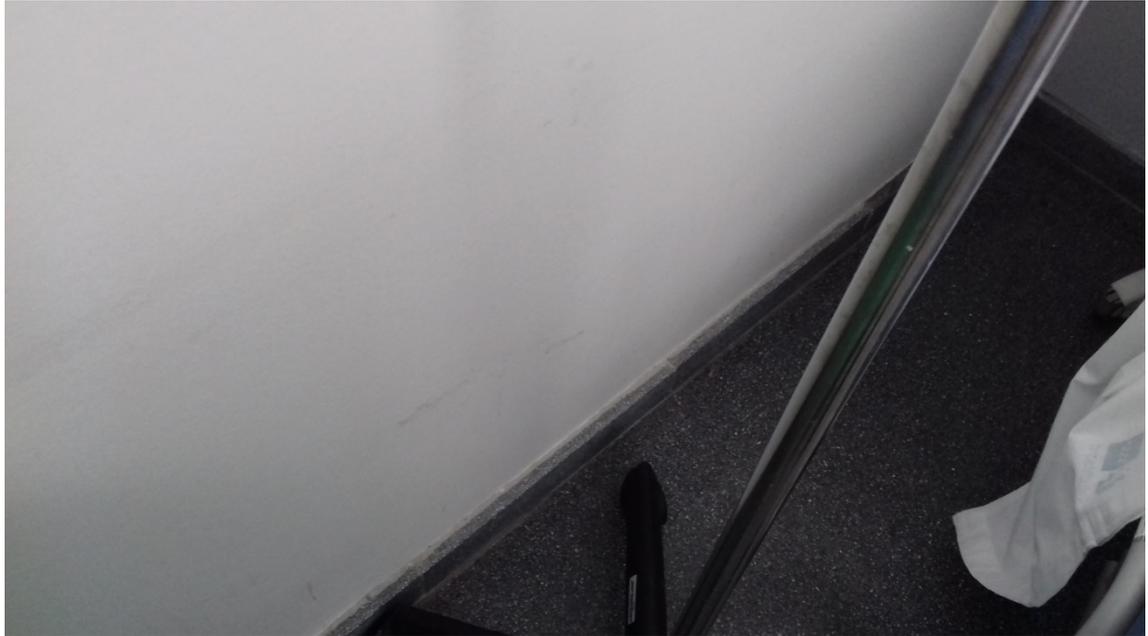
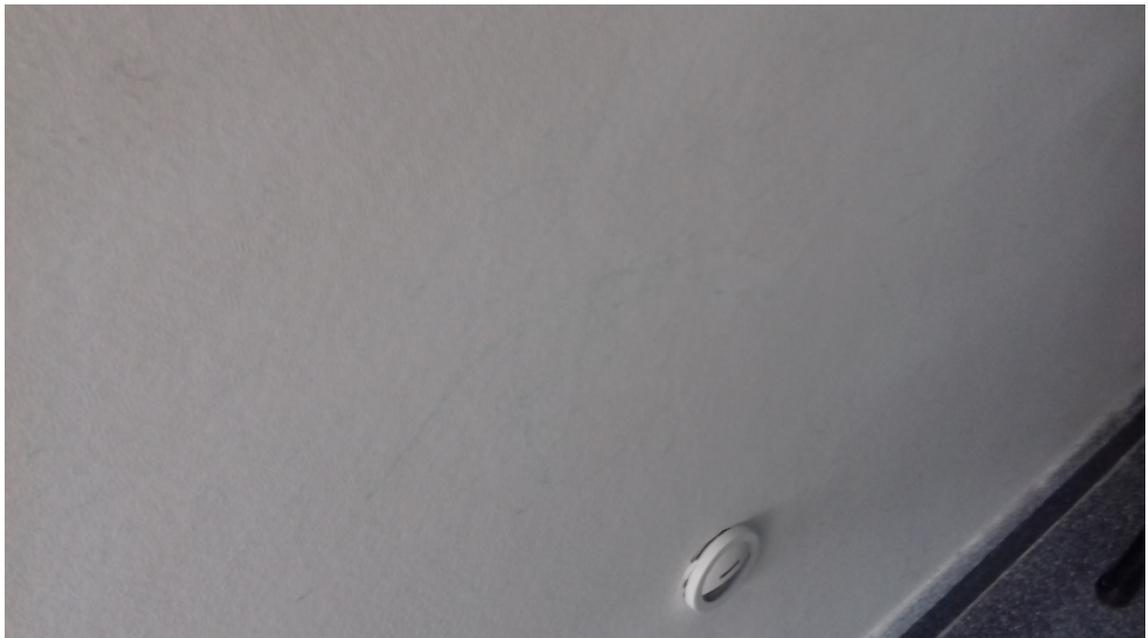
ANEXO 65:

- Paredes y techos están libres de marcas causadas por los muebles, equipos o usuarios del hospital: En el momento de la auditoría se observa manchas en las paredes.

MEDIA
