AUDITORÍA DE CALIDAD DEL SERVICIO DE LIMPIEZA DE LOS
HOSPITALES DEL HENARES, INFANTA CRISTINA, INFANTA
LEONOR, INFANTA SOFIA, DEL SURESTE, DEL TAJO Y PUERTA
DE HIERRO DE MAJADAHONDA

NºEXPEDIENTE: P.A. SER-37/2018-AE

ABRIL 2019

HOSPITAL UNIVERSITARIO DEL TAJO

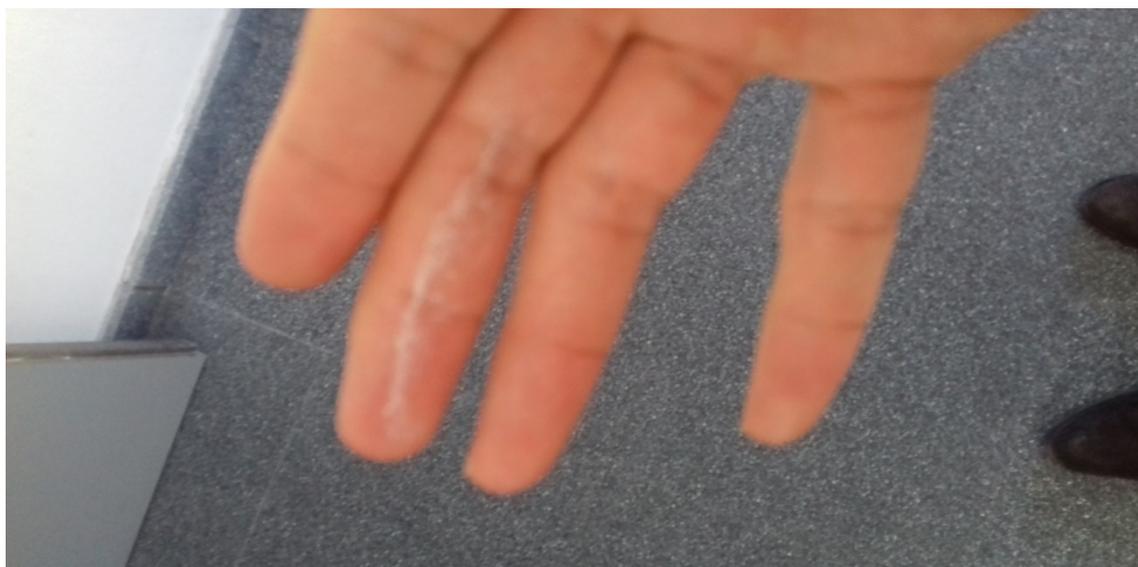
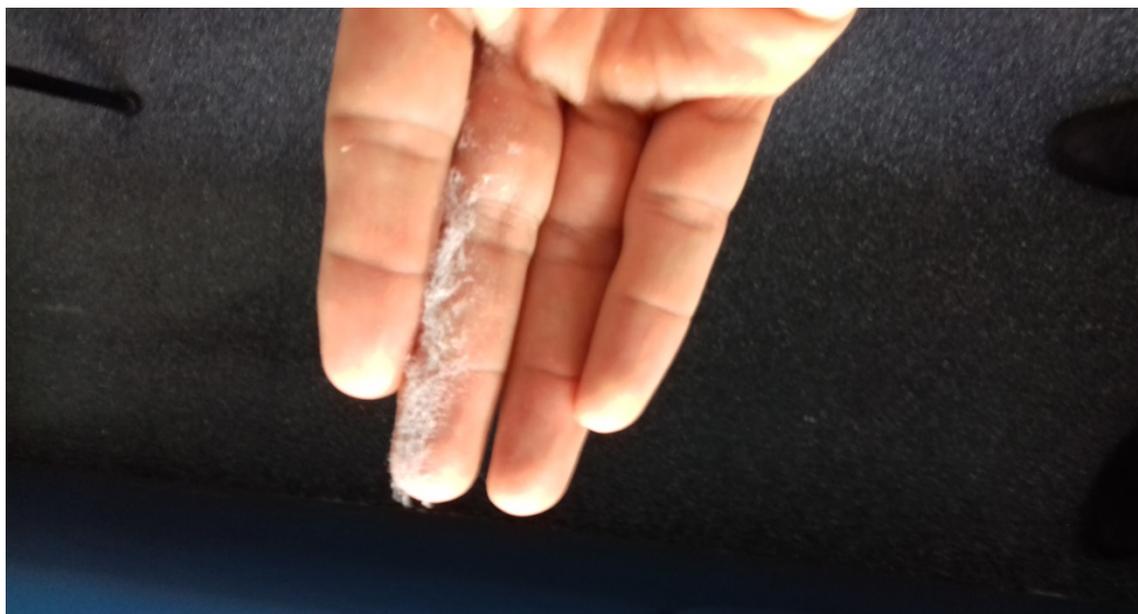
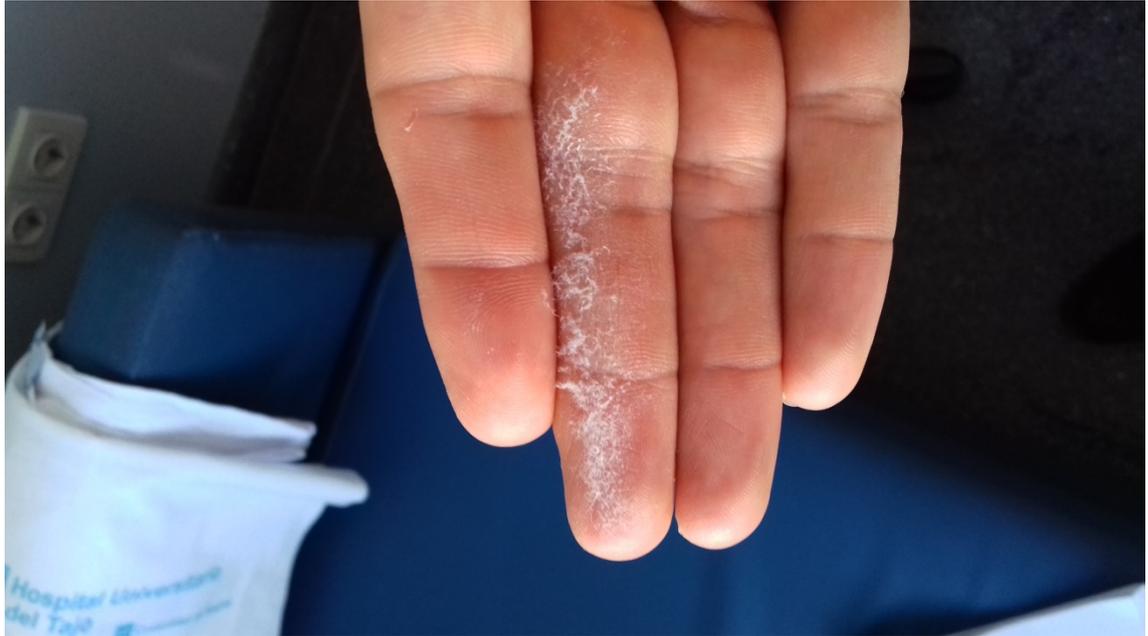
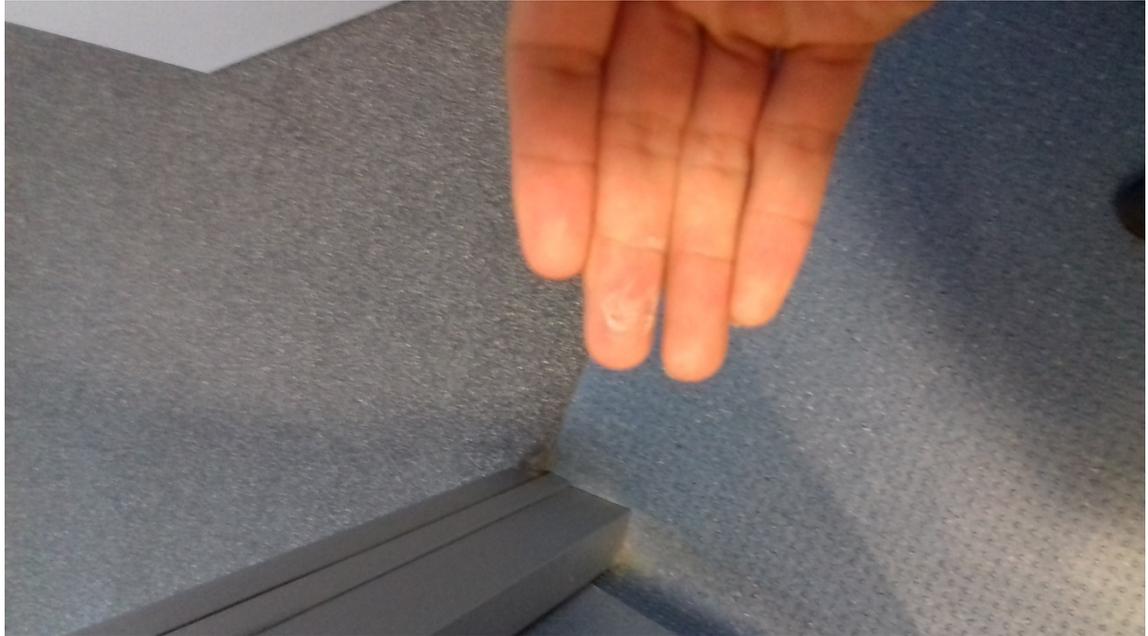
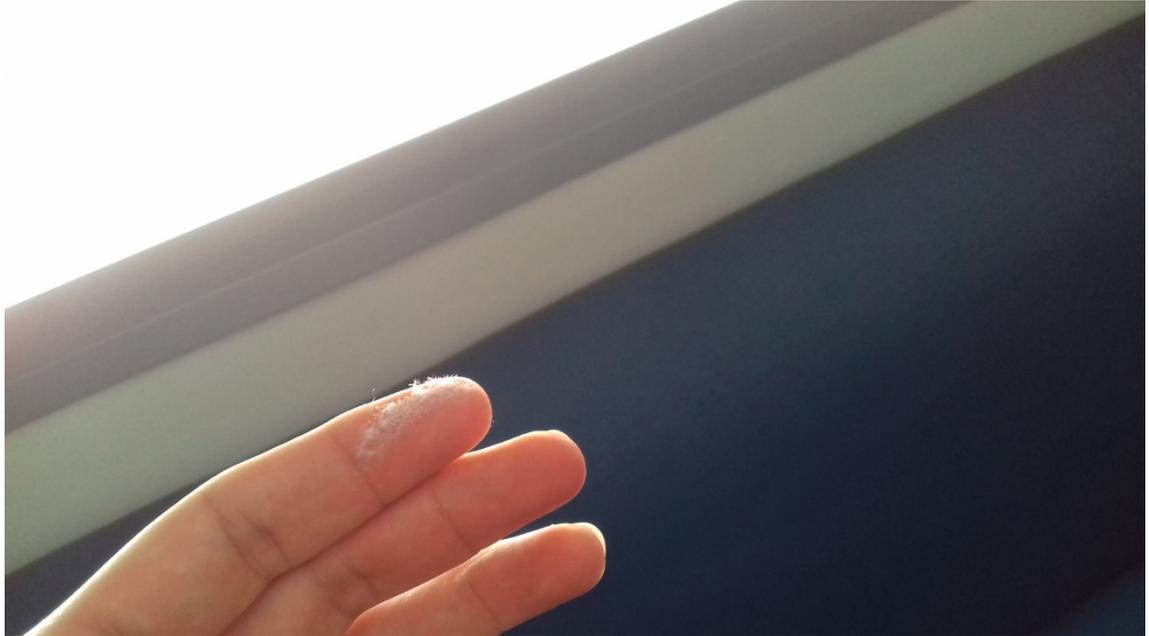
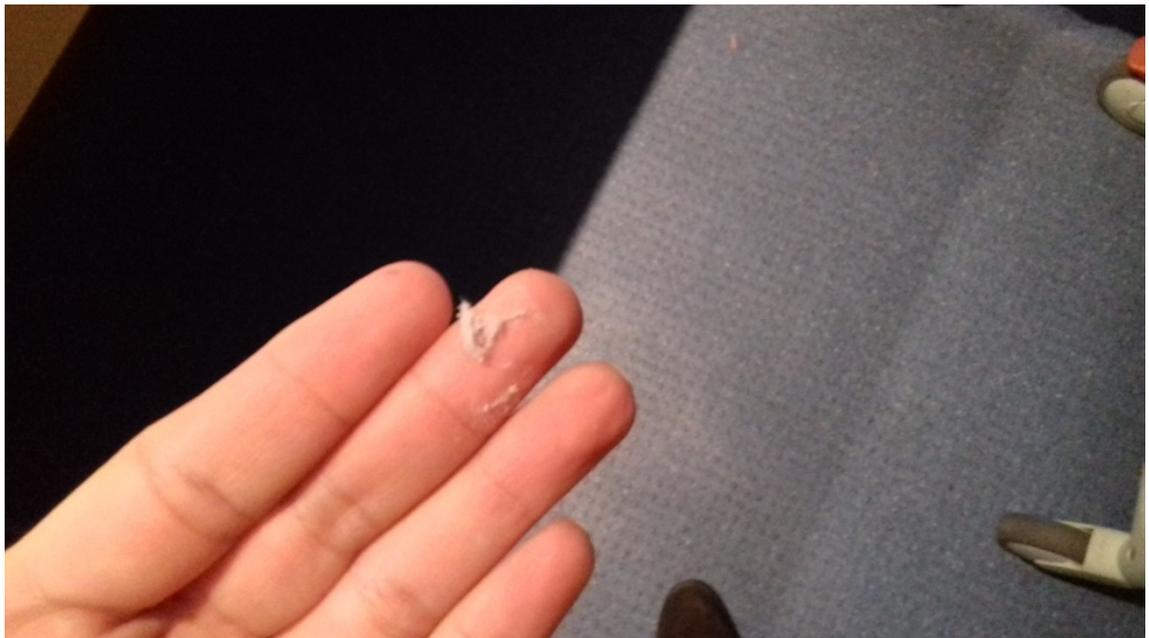
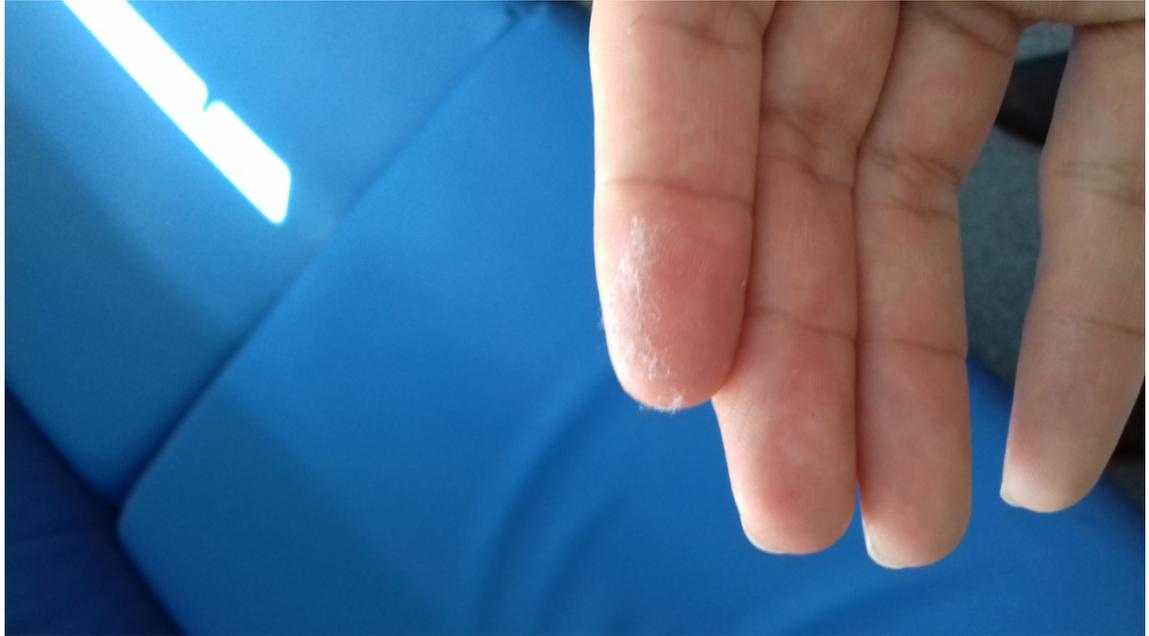
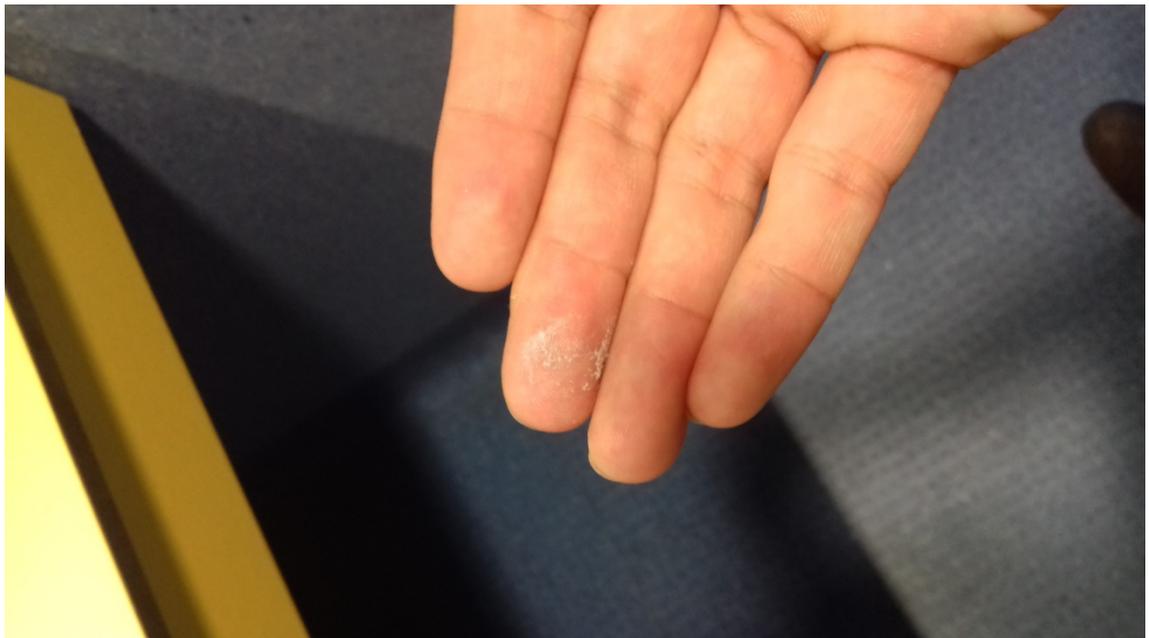
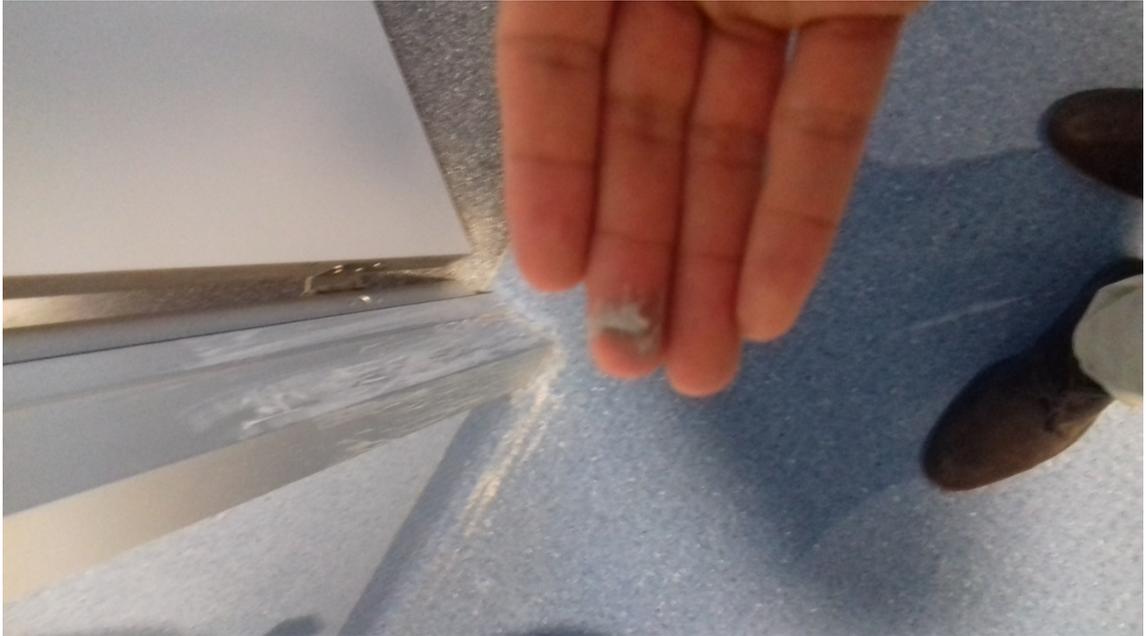
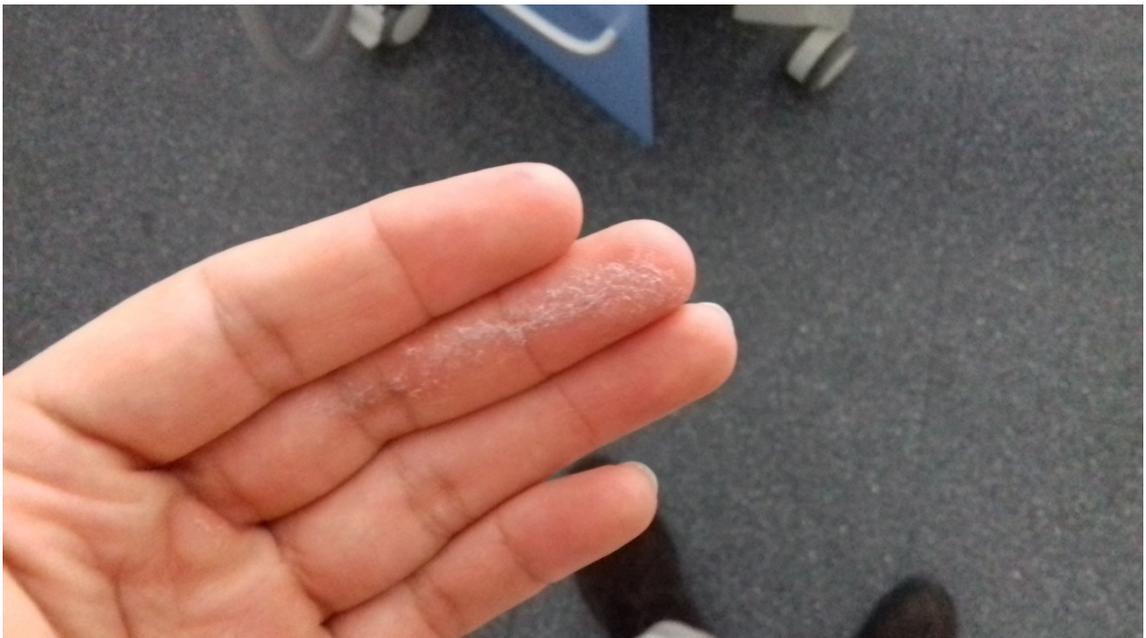
ANEXO 66:

- Todas las superficies altas están limpias de polvo y telarañas: en el momento de la auditoría se observa acumulación de polvo en el marco superior de la puerta del baño y en el altillo de la cama. MEDIA

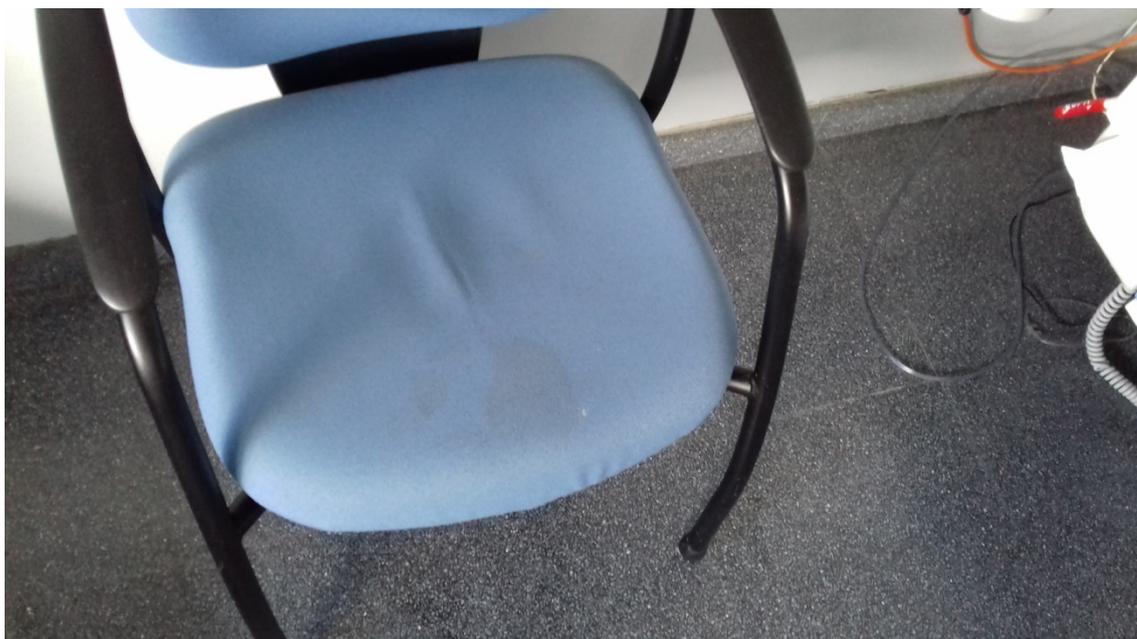
ANEXO 67:

- El mobiliario ligero está limpio de manchas, tierra y polvo: en el momento de la auditoria se observa manchas en la silla. MEDIA

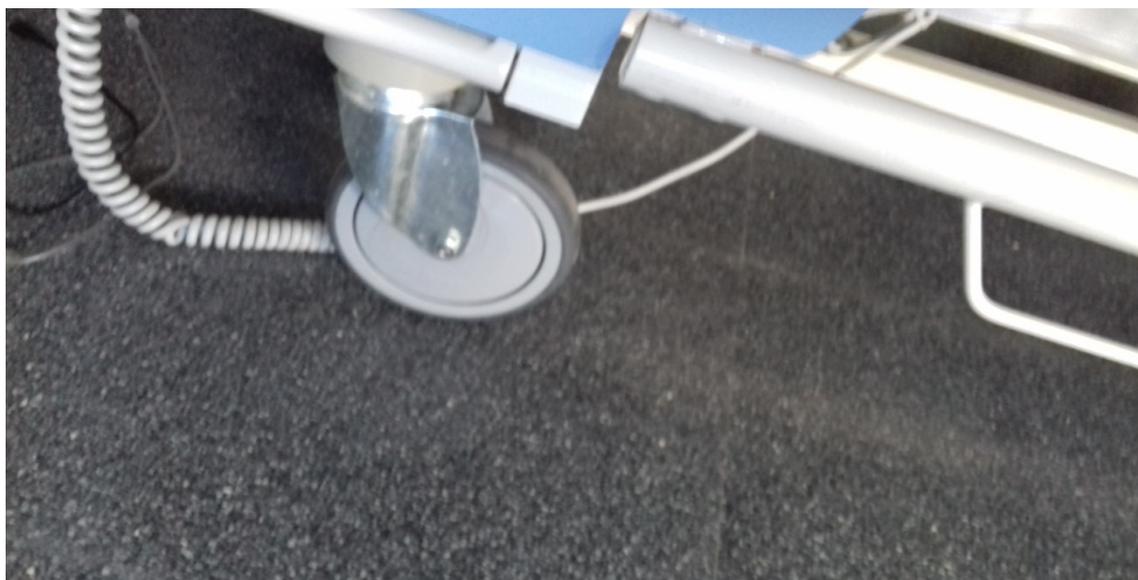
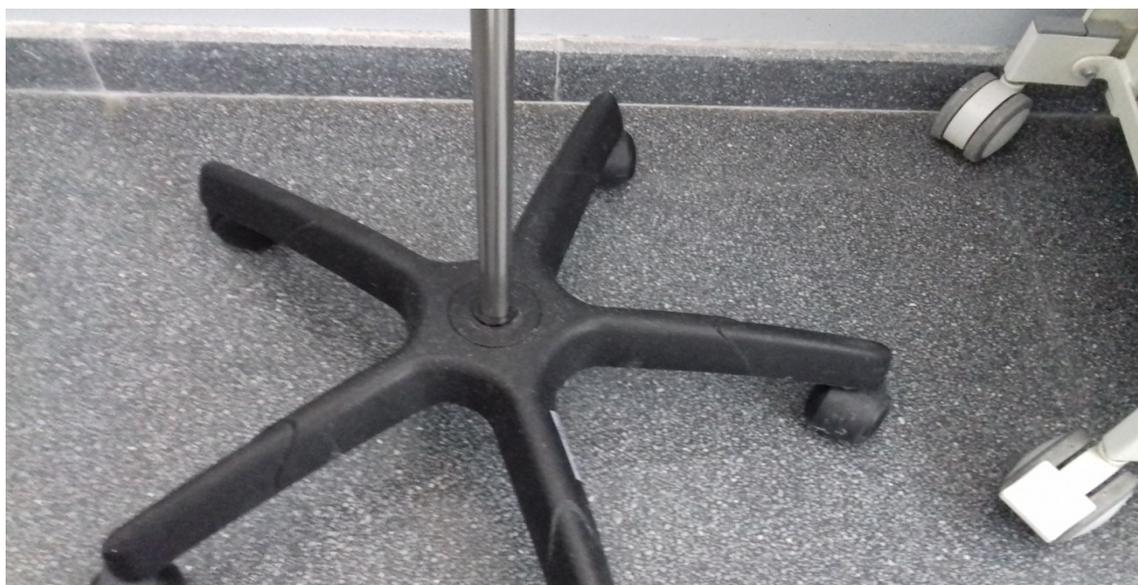
ANEXO 68:

- Las patas y ruedas de los muebles están limpios de hilos de estropajo o fregonas, tierra, polvo, grava y manchas: en el momento de la auditoría se observa suciedad en las patas y ruedas de los portagoteros y camas. MEDIA

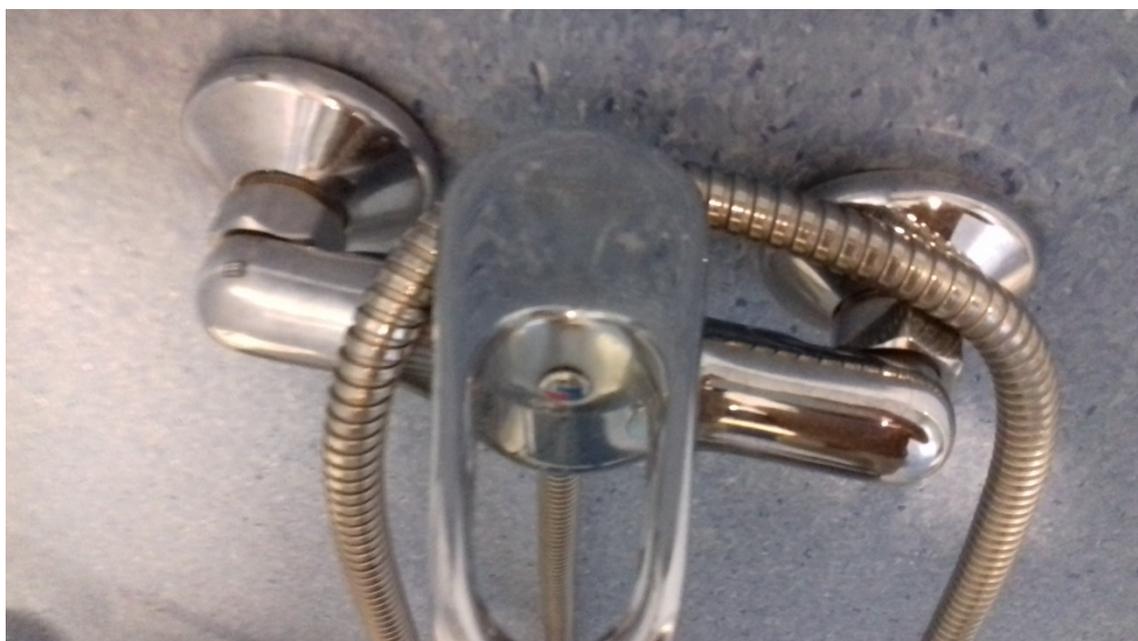
ANEXO 69:

- La grifería está limpia de manchas, polvo, acumulaciones de jabón y depósitos de minerales: en el momento de la auditoria se observa manchas en los grifos del baño.
CRÍTICA

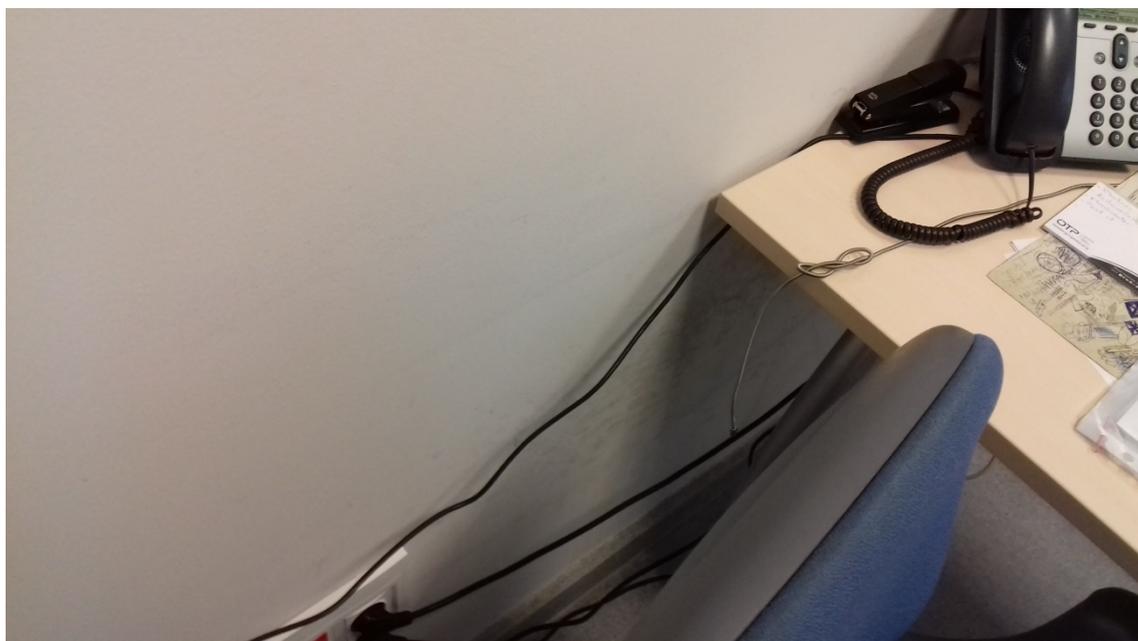
ANEXO 70:

- Paredes y techos están libres de marcas causadas por los muebles, equipos o usuarios del hospital: En el momento de la auditoría se observa manchas en las paredes.
MEDIA

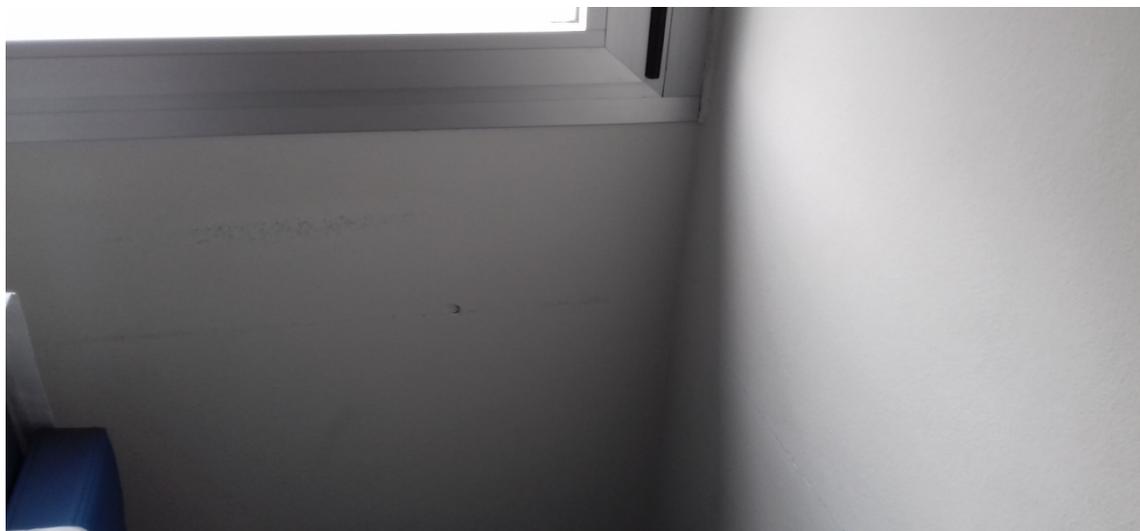
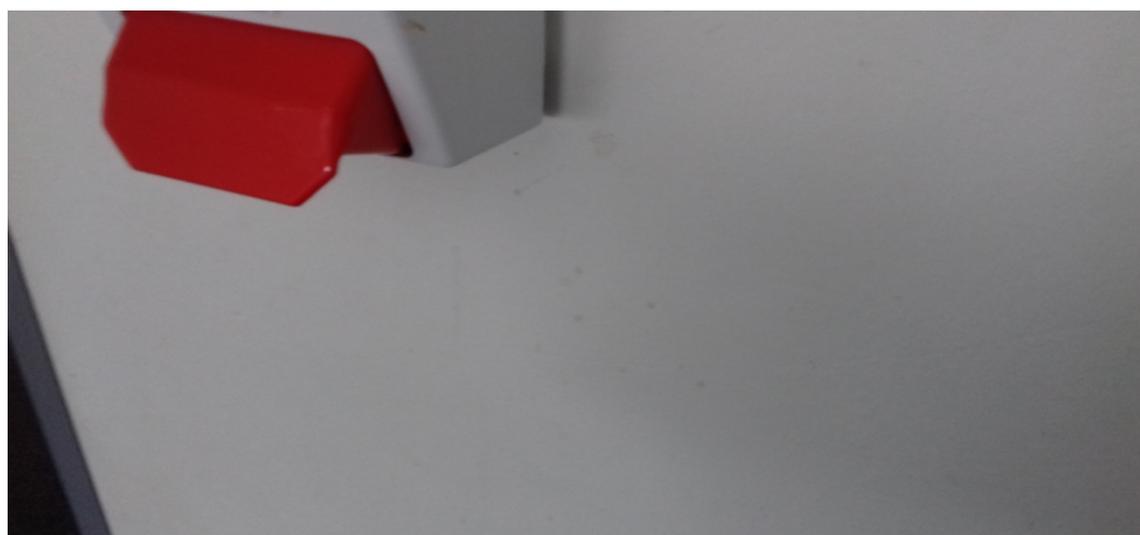
ANEXO 71:

- Paredes y techos están libres de marcas causadas por los muebles, equipos o usuarios del hospital: En el momento de la auditoría se observa manchas en las paredes.
MEDIA

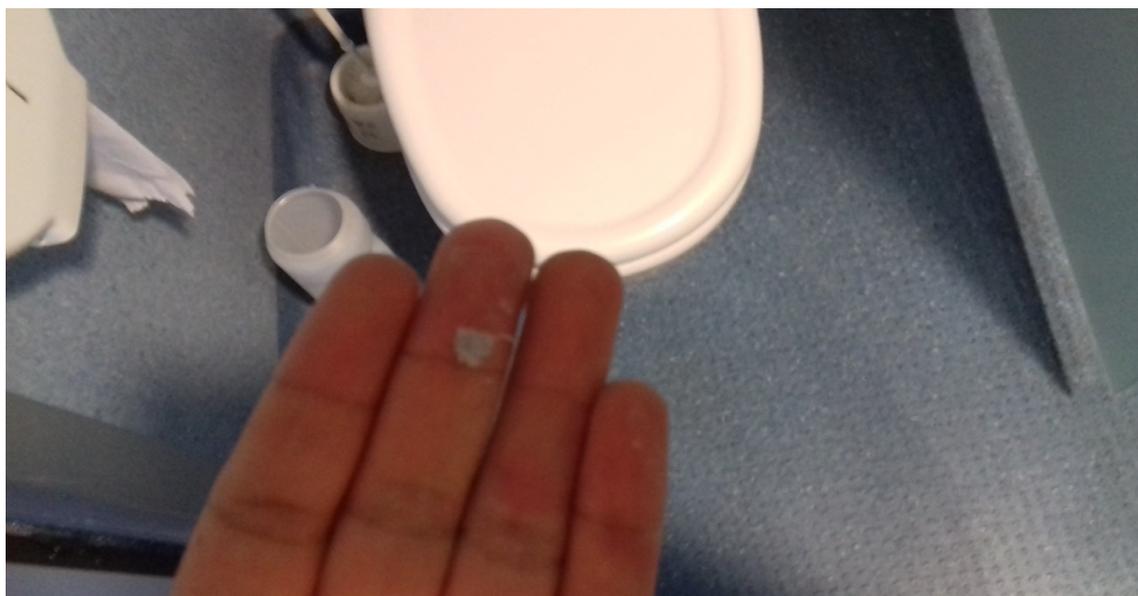
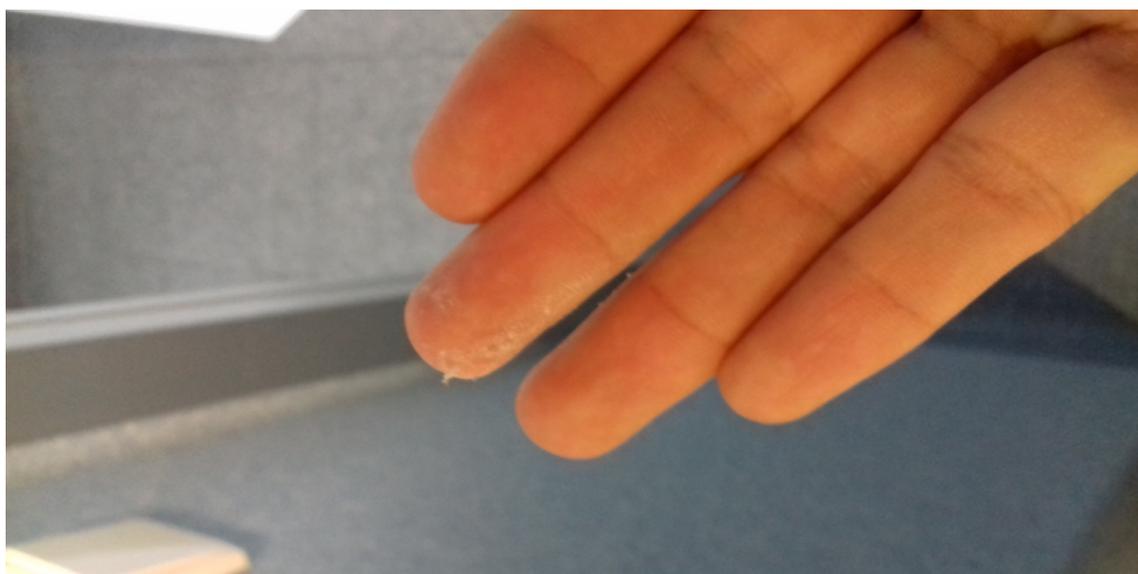
ANEXO 72:

- Todas las superficies altas están limpias de polvo y telarañas: en el momento de la auditoría se observa acumulación de polvo en el marco superior de la puerta del baño. MEDIA

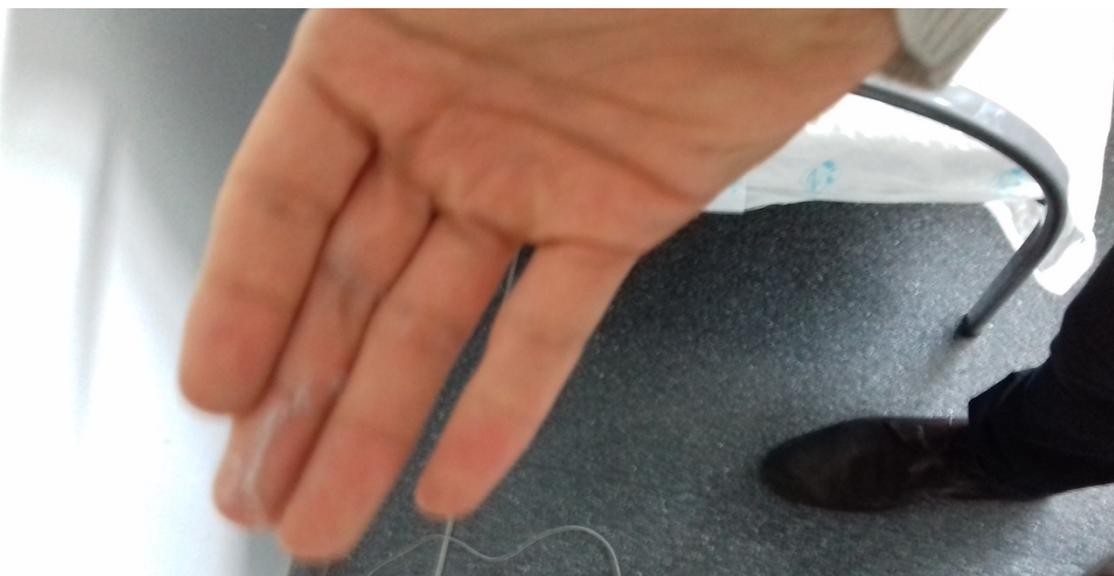
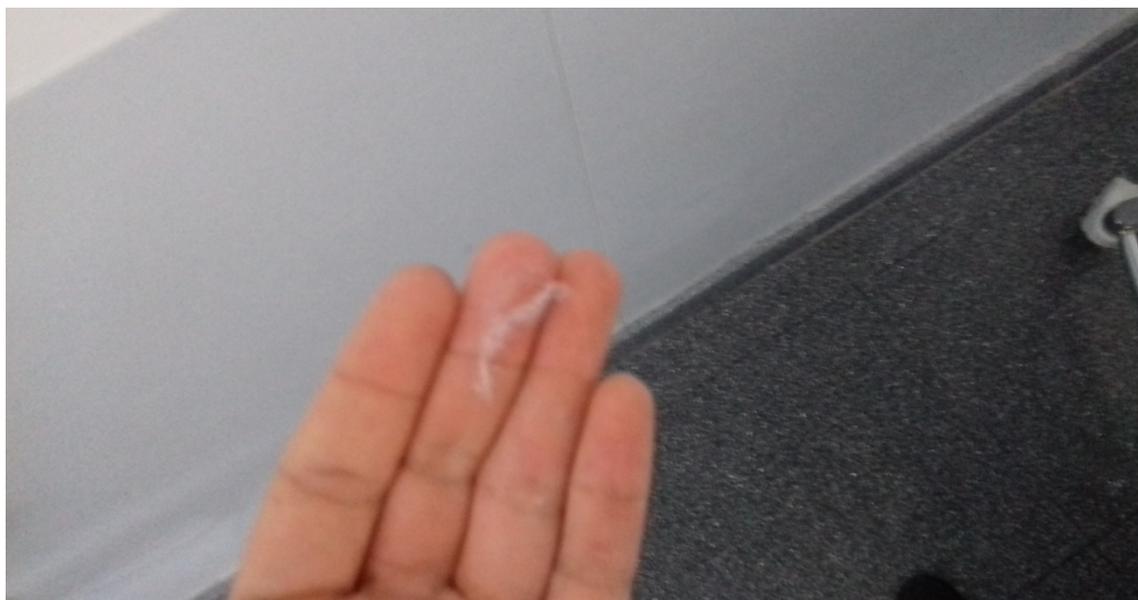
ANEXO 73:

- Todas las superficies altas están limpias de polvo y telarañas: en el momento de la auditoría se observa acumulación de polvo en el marco superior de la puerta y en el altillo de la cama. MEDIA

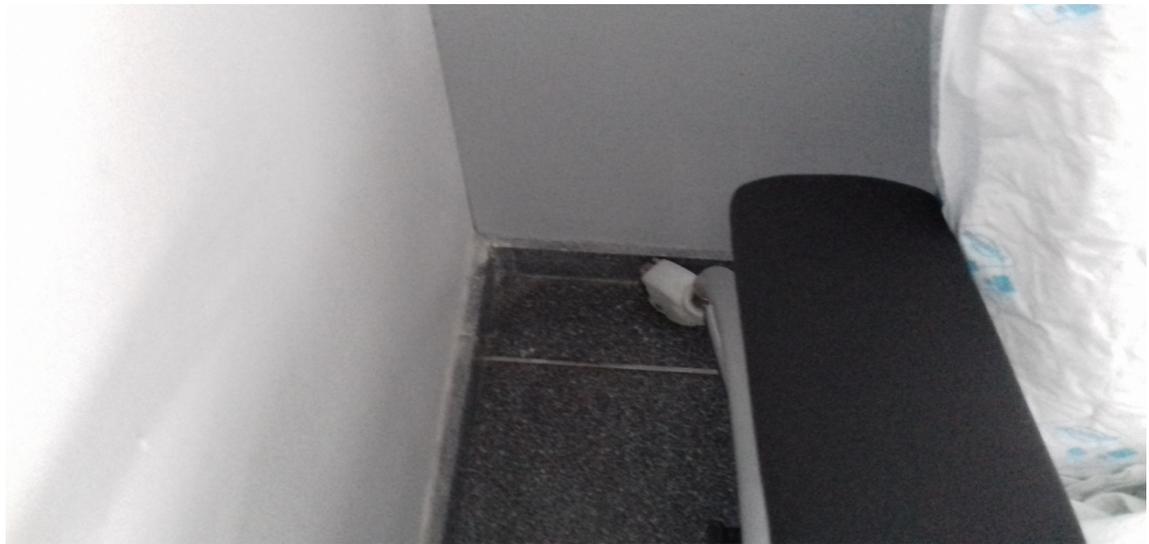
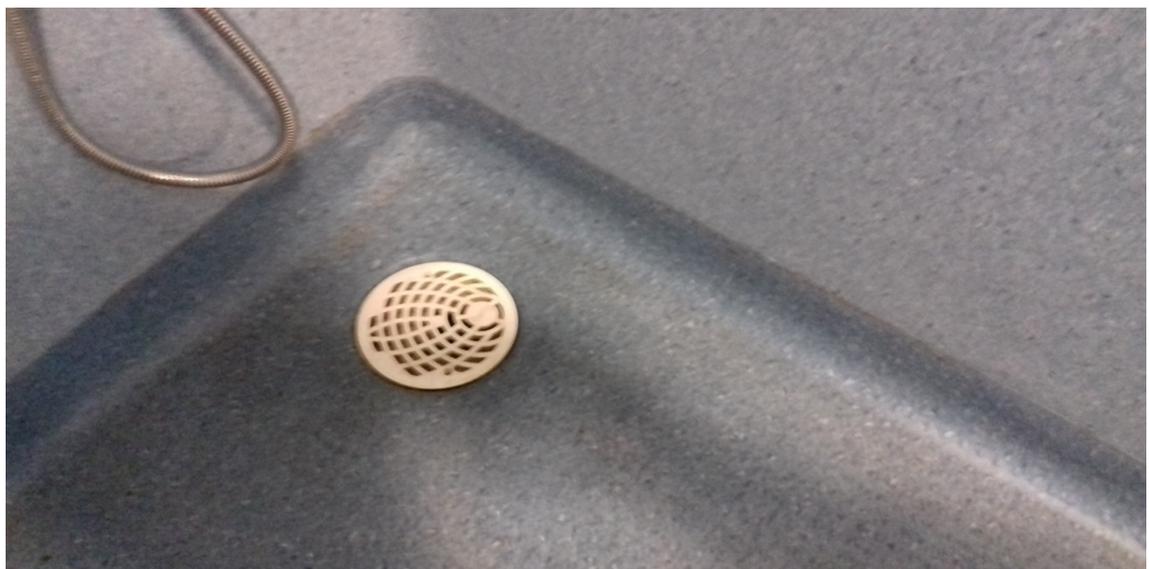
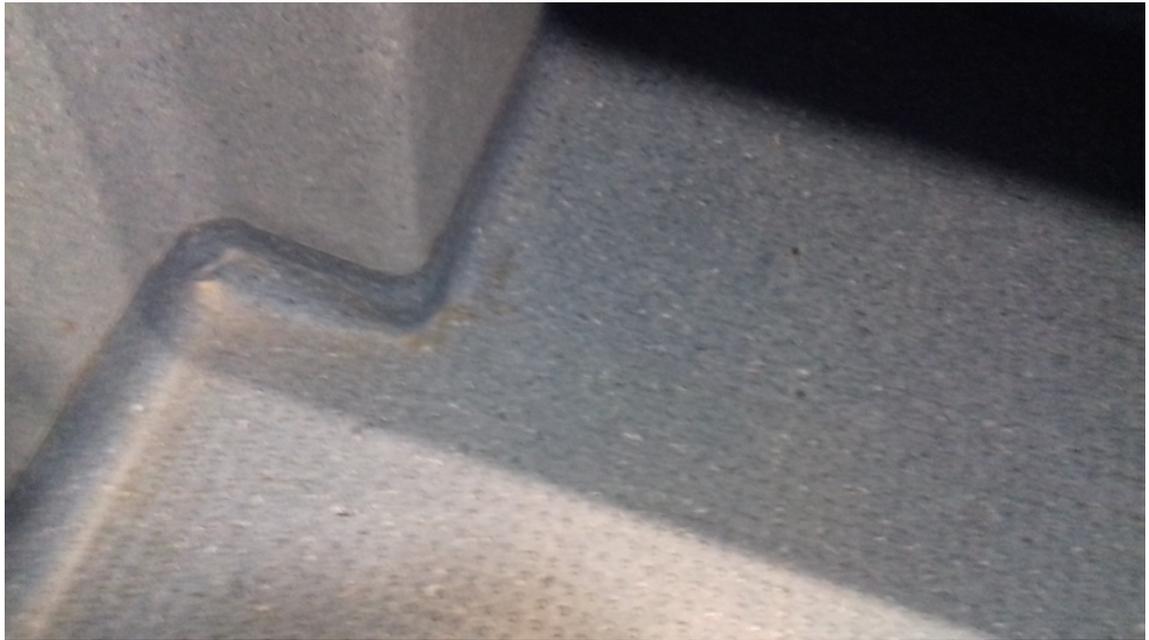
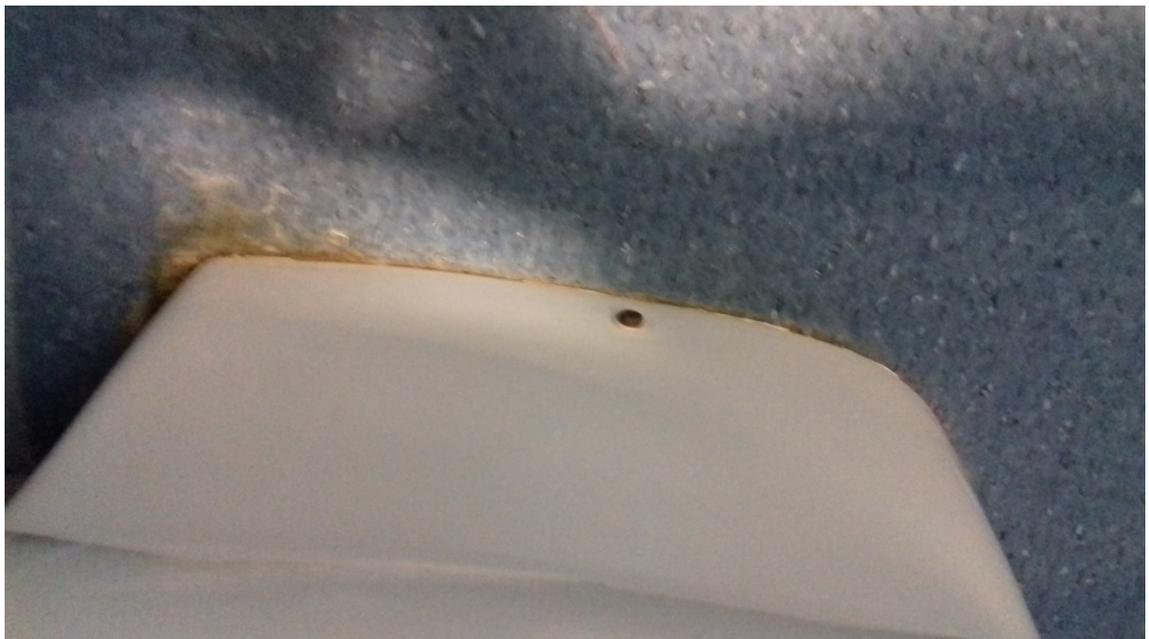
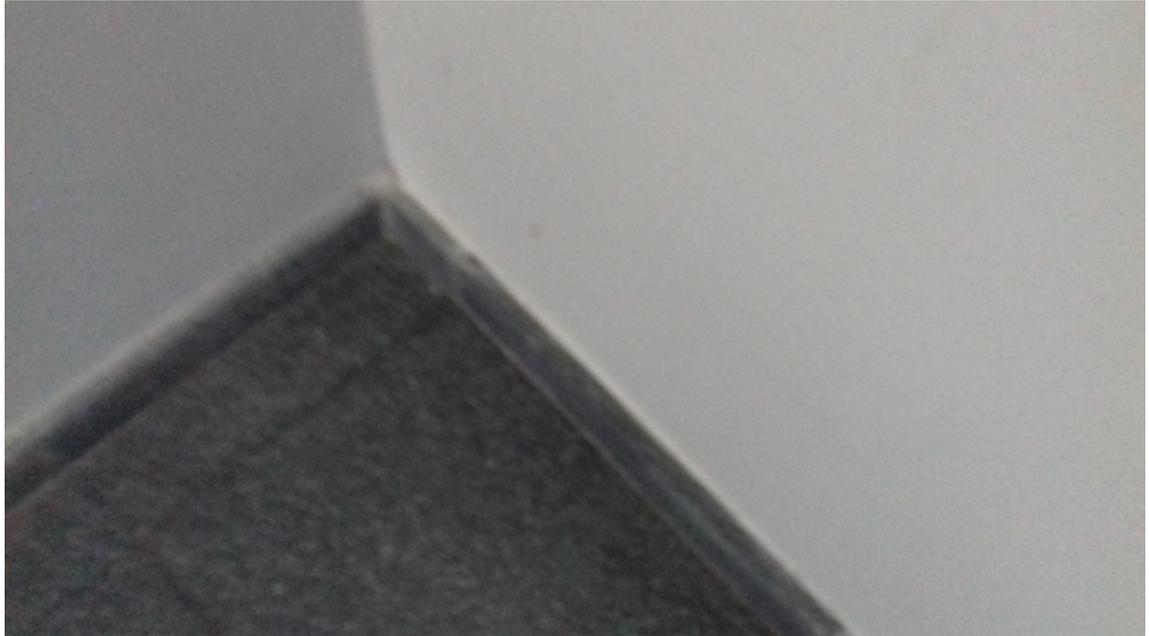
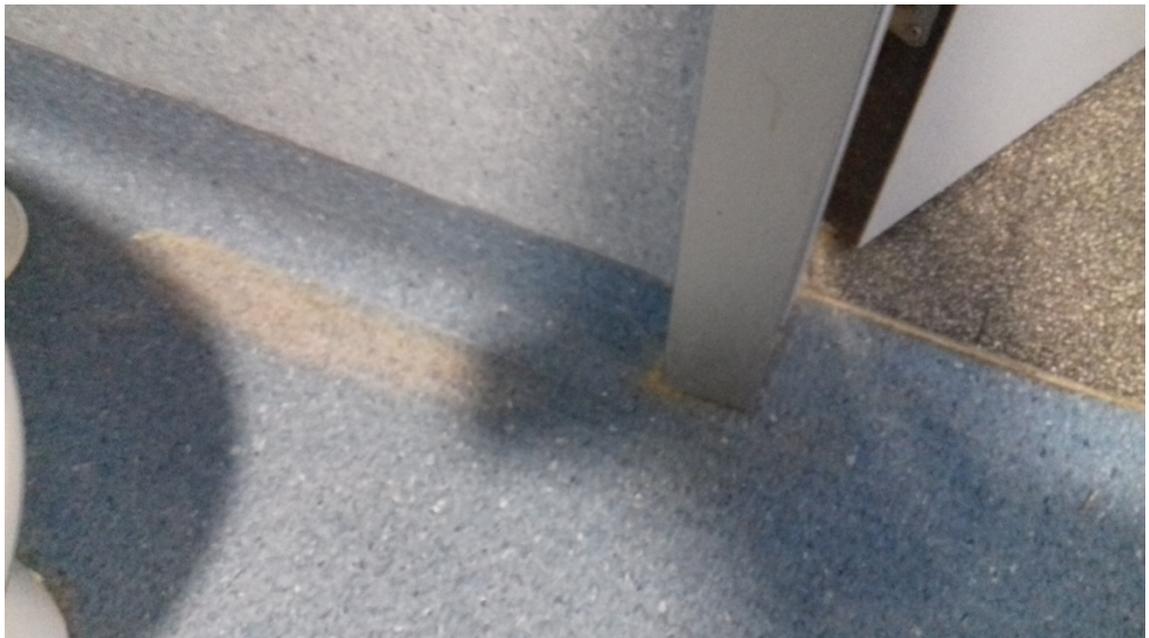
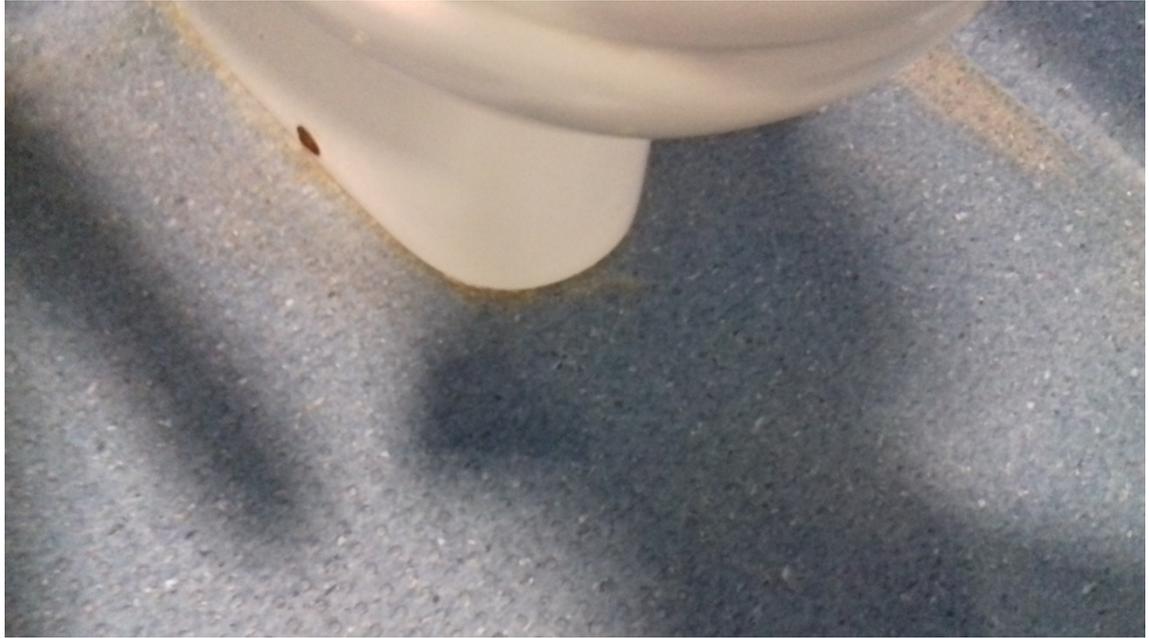
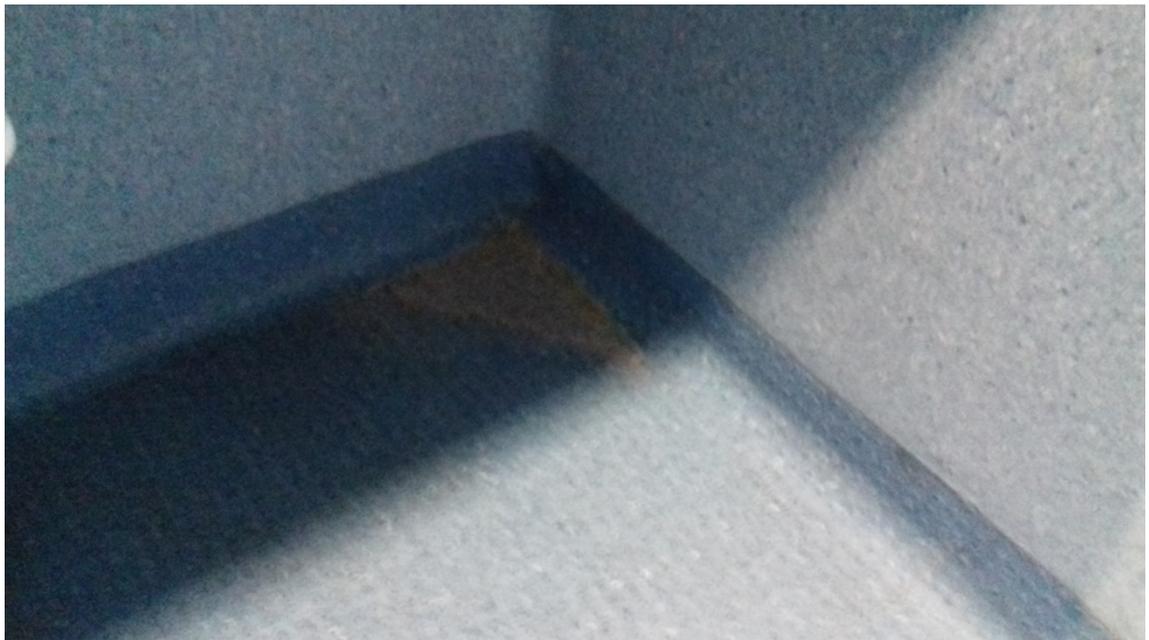
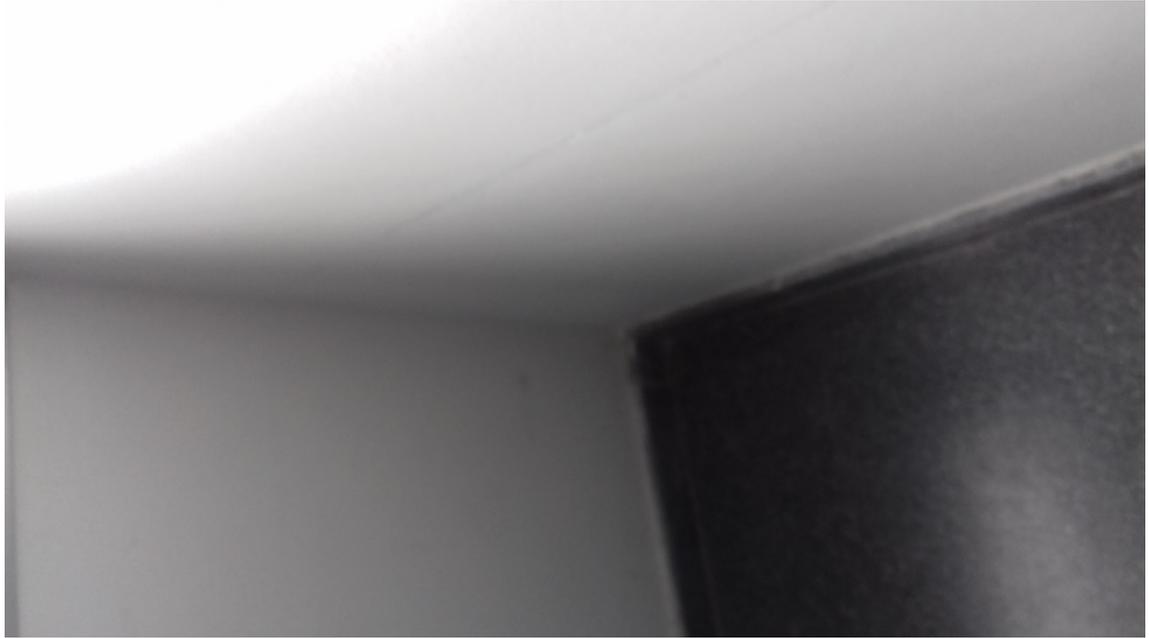
ANEXO 74:

- Las zonas inaccesibles del suelo (bordes, esquinas y alrededor de los muebles) están limpios de polvo, grava y manchas: En el momento de la auditoría se observa manchas y acumulación de suciedad en las esquinas de la habitación y del baño.

MEDIA

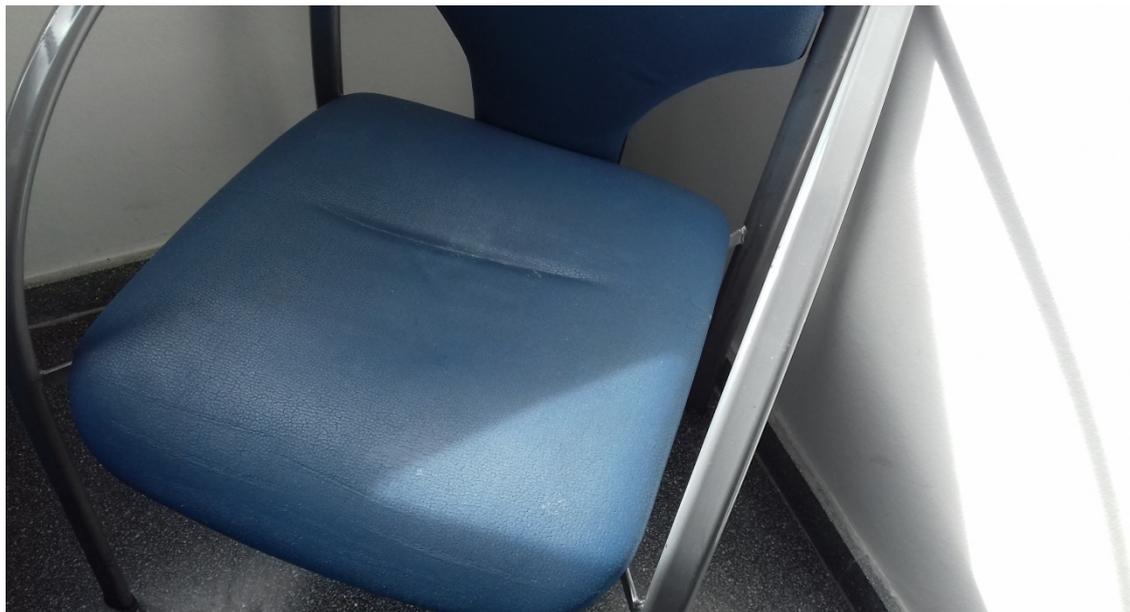
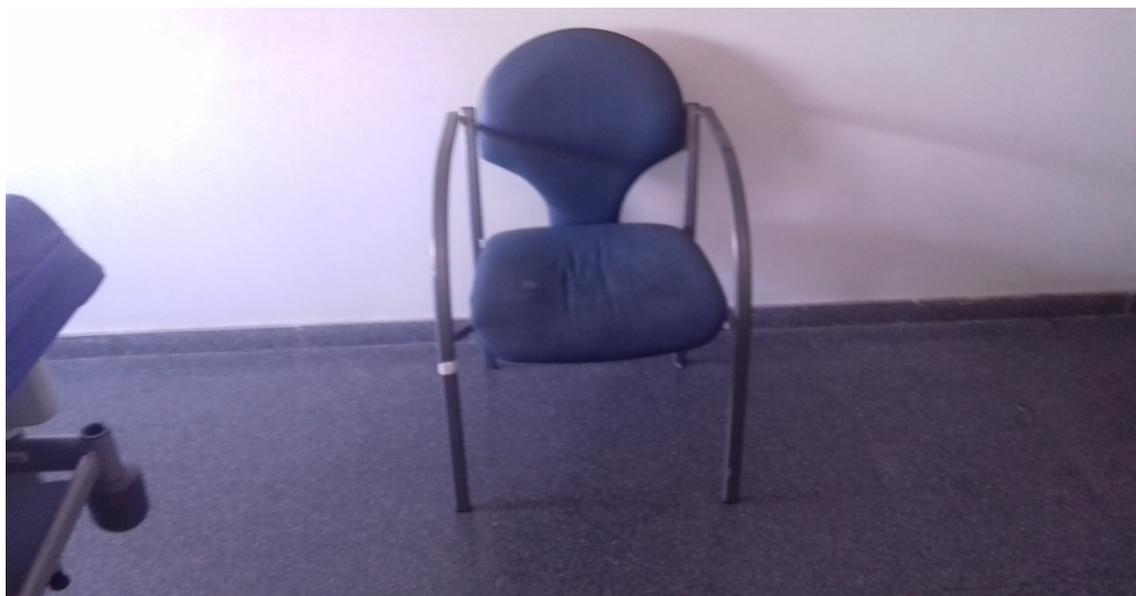
ANEXO 75:

- El mobiliario ligero está limpio de manchas, tierra y polvo: en el momento de la auditoría se observa manchas en la silla. MEDIA
