AUDITORÍA DE CALIDAD DEL SERVICIO DE LIMPIEZA DE LOS
HOSPITALES DEL HENARES, INFANTA CRISTINA, INFANTA
LEONOR, INFANTA SOFIA, DEL SURESTE, DEL TAJO Y PUERTA
DE HIERRO DE MAJADAHONDA

NºEXPEDIENTE: P.A. SER-37/2018-AE

ABRIL 2019

HOSPITAL UNIVERSITARIO DEL TAJO

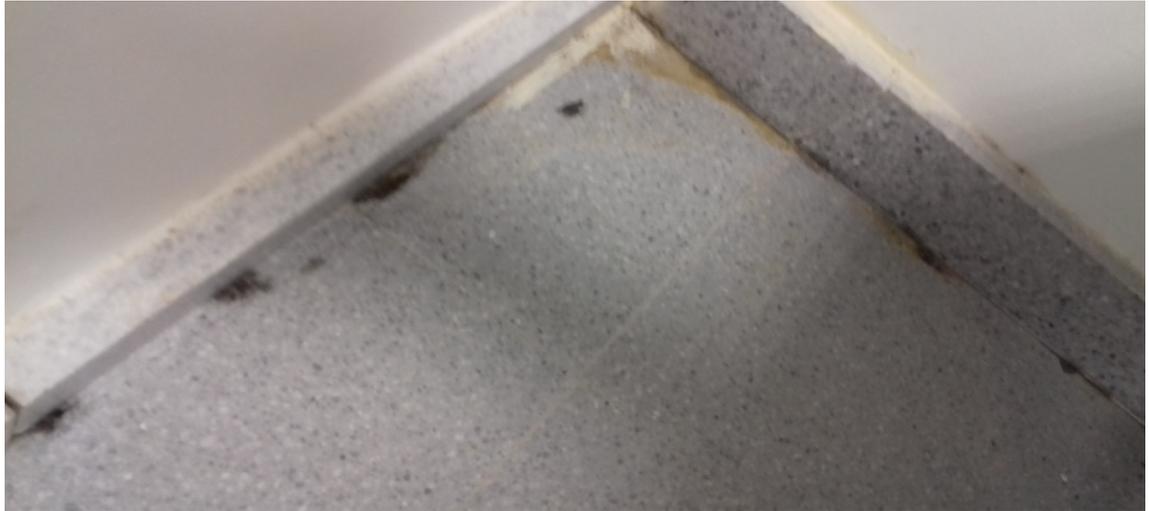
ANEXO 77:

- Las zonas inaccesibles del suelo (bordes, esquinas y alrededor de los muebles) están limpios de polvo, grava y manchas: En el momento de la auditoría se observa manchas y acumulación de suciedad en las esquinas. LEVE

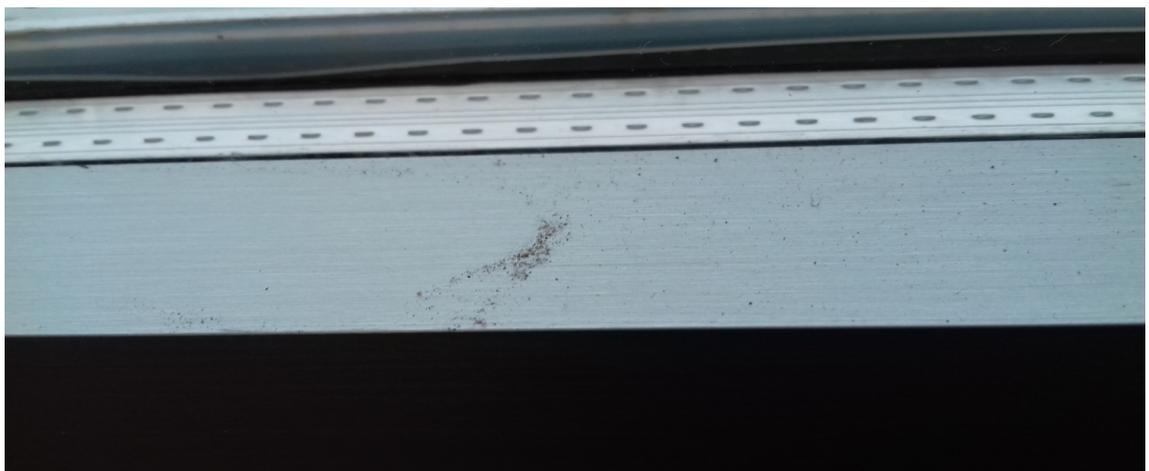
ANEXO 78:

- Los marcos de las ventanas y los salientes están limpios y libres de polvo, grava marcas o manchas: En el momento de la auditoría se observa suciedad en la ventana y en el poyete de la ventana. LEVE

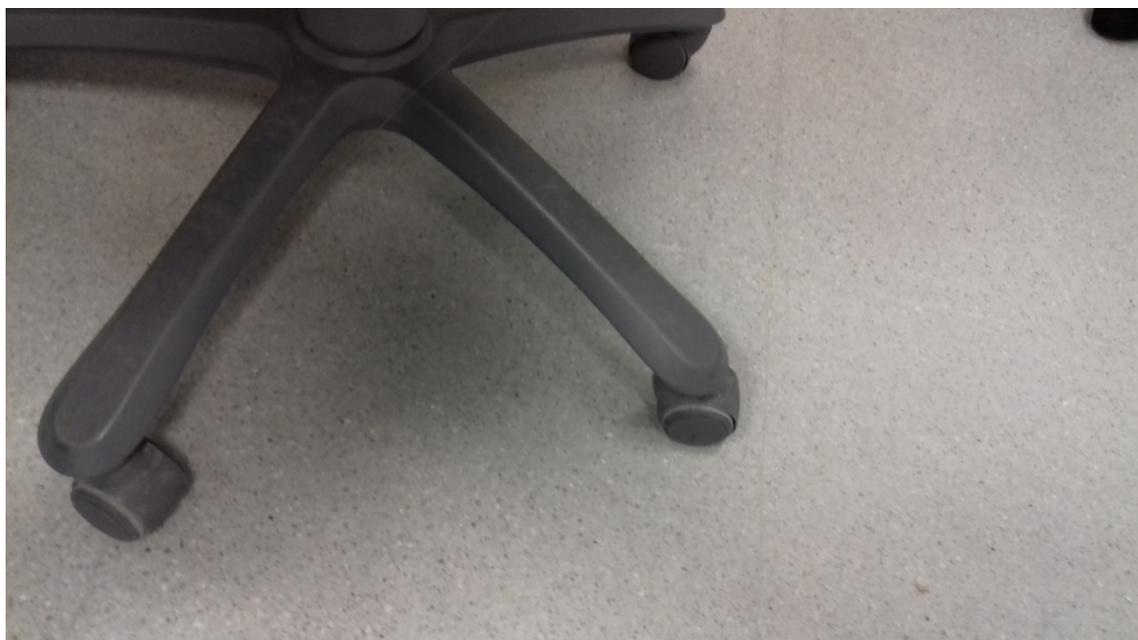
UTC

- Las patas y ruedas de los muebles están limpias de hilos de estropajo o fregonas, tierra, polvo, grava y manchas: en el momento de la auditoría se observa suciedad en las patas y en las ruedas de las sillas. LEVE

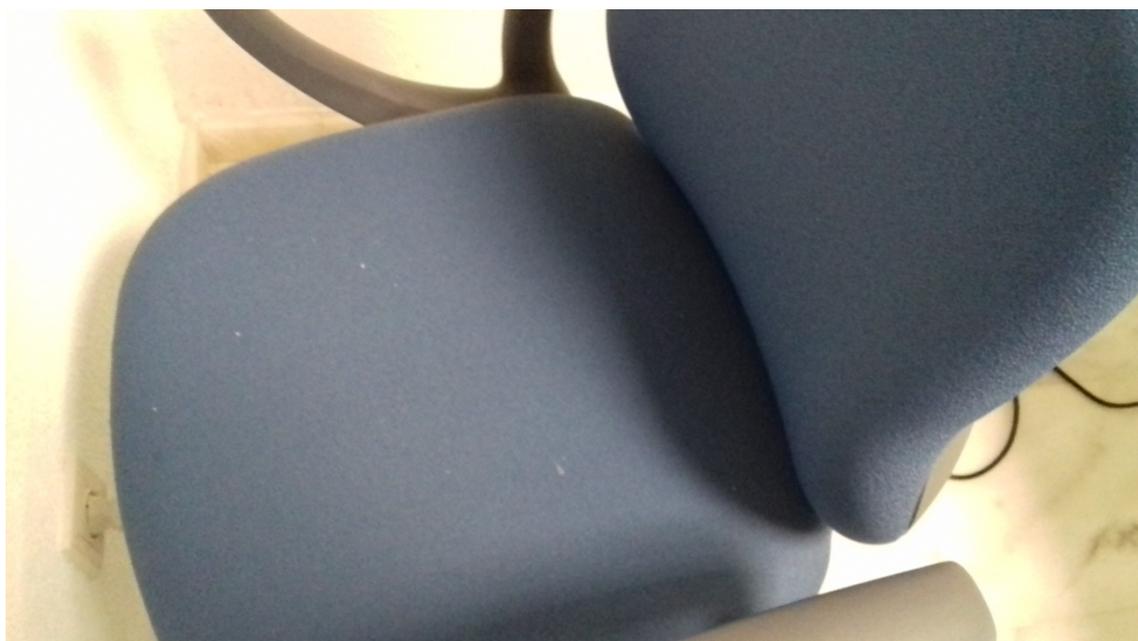
ANEXO 82:

- El mobiliario ligero está limpio de manchas, tierra y polvo: en el momento de la auditoría se observa manchas en la silla. LEVE

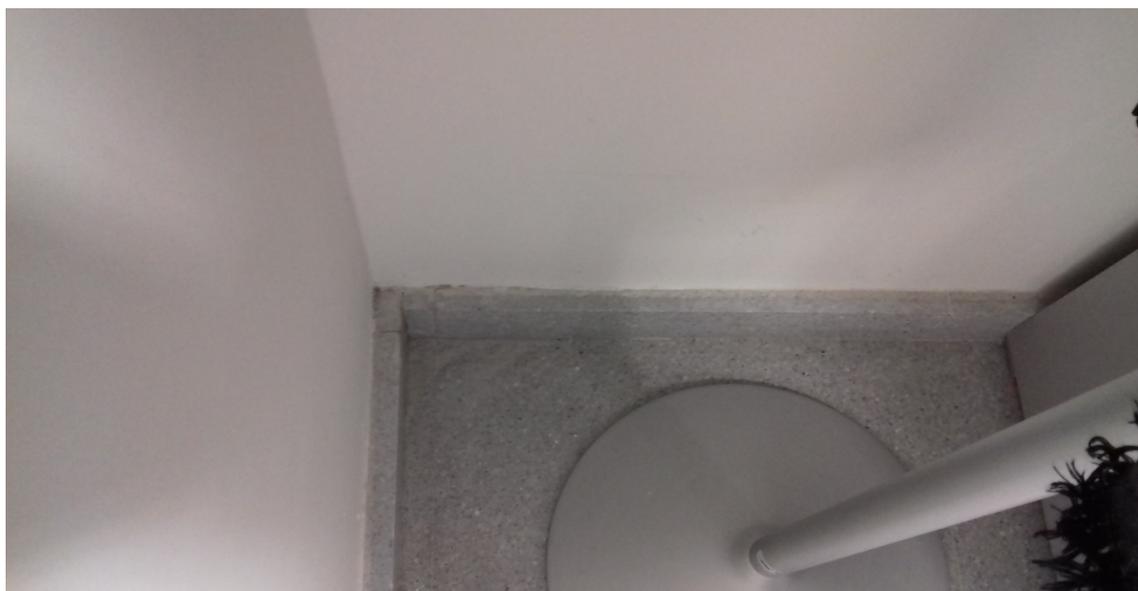
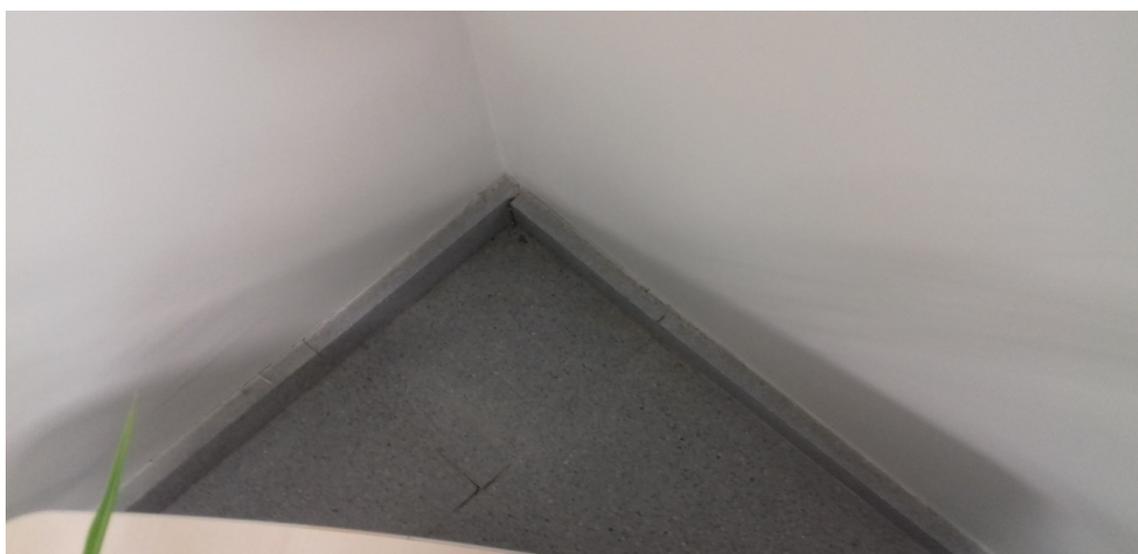
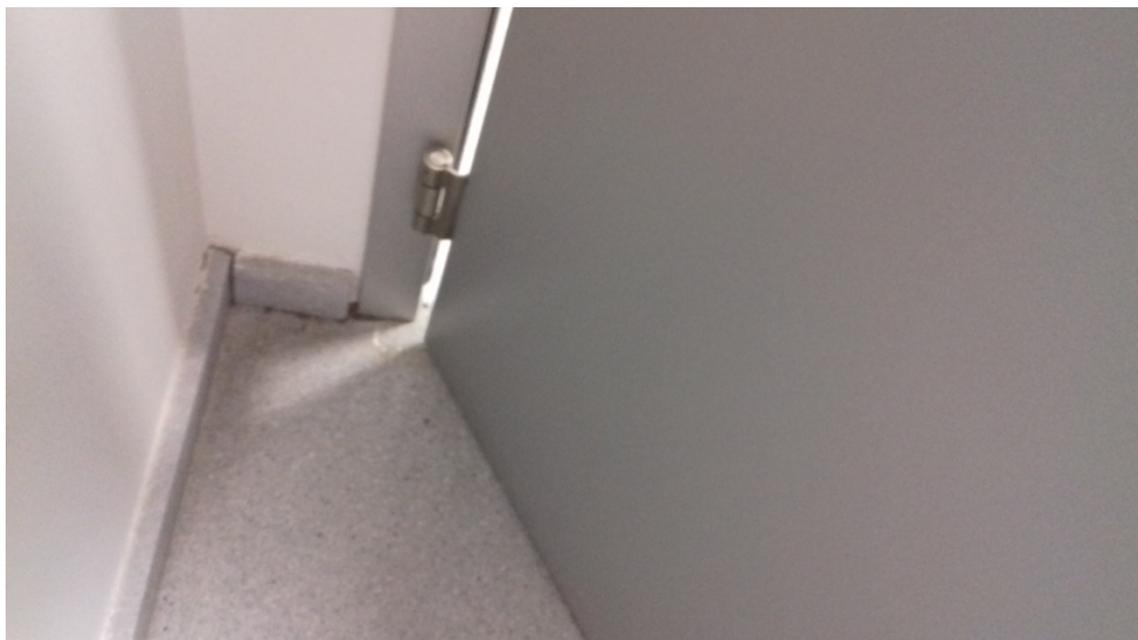
ANEXO 83:

- Las zonas inaccesibles del suelo (bordes, esquinas y alrededor de los muebles) están limpias de polvo, grava y manchas: En el momento de la auditoría se observa manchas y acumulación de suciedad en las esquinas. LEVE

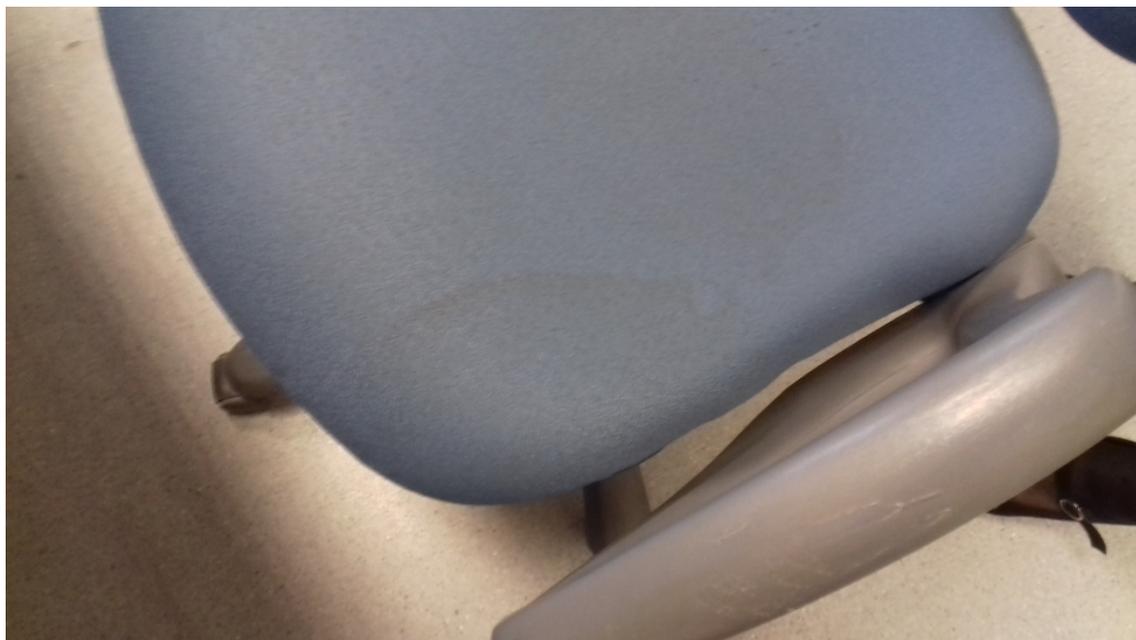
ANEXO 85:

- El mobiliario ligero está limpio de manchas, tierra y polvo: en el momento de la auditoría se observa manchas en la silla. LEVE
