PROYECTO DE RESTAURACIÓN DEL VALLADO PERIMETRAL DE LA FINCA DE VISTA ALEGRE EN EL TRAMO DE LA CERCA HISTÓRICA DE LA CALLE CARCASTILLO DESDE LA ESQUINA CON CALLE CAMPOAMOR.
CARABANCHEL. MADRID

PROYECTO SUPERVISADO

Nº expediente: 05/2021

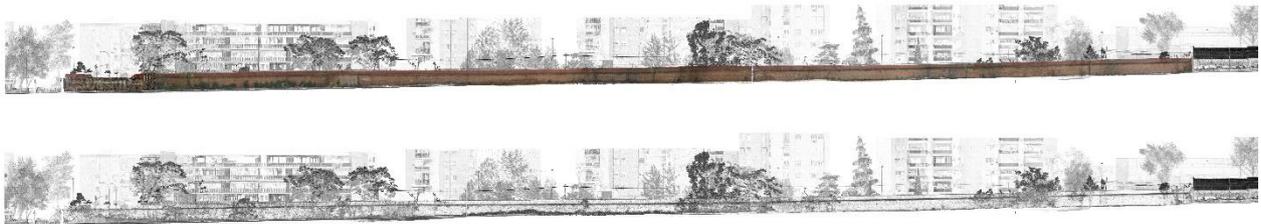
Tramo de actuación en el lado interior de la cerca.
Foto rectificada y nube de puntos

La falta de consideración con respecto al elemento original, los erróneos arreglos de sus paramentos y las inclemencias climáticas han dado lugar a una obra de albañilería tosca que desvirtúa y menoscaba su autenticidad histórica.

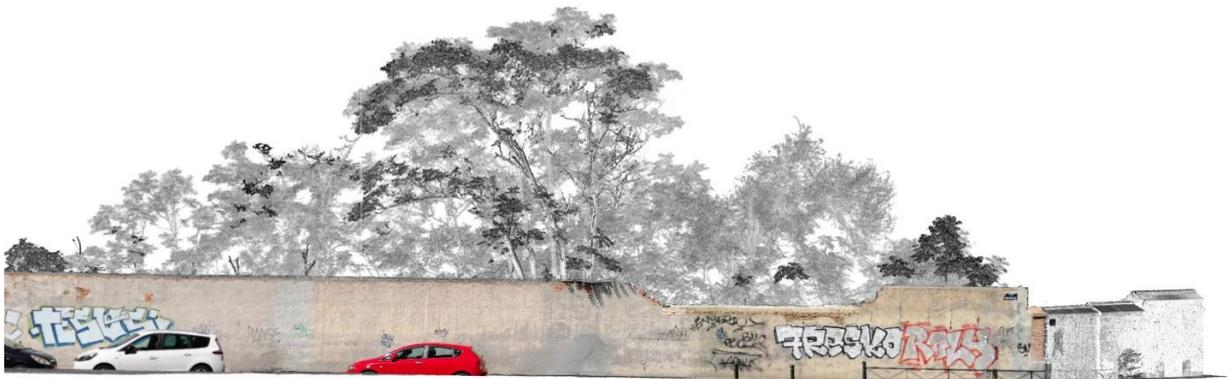
Fachada correspondiente a la calle Carcastillo.

Una de las principales lesiones de origen antrópico del elemento es el continuo vergel de añadidos que han distorsionado sustancialmente la imagen global de la cerca. Esta serie de apósitos aportan un desequilibrio estético que interfiere de manera directa en la imagen del municipio.

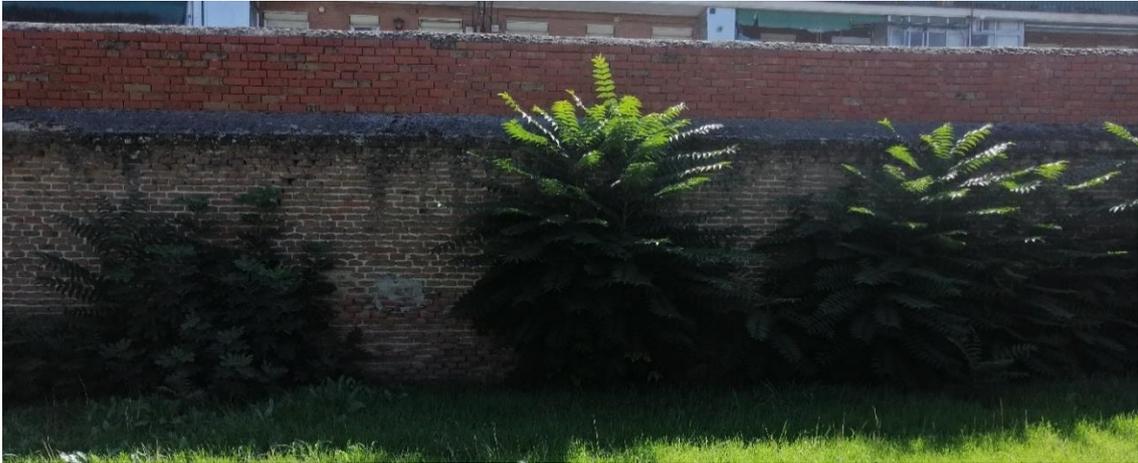
Actualmente los morteros originales están tan meteorizados que no cumplen su función de agarre, y por tanto a medida que pasa el tiempo las piezas de ladrillo de tejar acaban por quedarse en voladizo hasta que terminan por desprenderse.

En el lado exterior del muro se ha picado el resalte de la cornisa original en su unión con el ladrillo de nueva construcción. Afortunadamente, en el interior todavía se mantiene íntegra la cota original de cornisa por lo que podemos intervenir sabiendo la altura adecuada que corresponde al original del muro.

Para conseguir que el estado del material original no vaya a peor y recuperar la unidad constructiva por lo menos en el tramo de actuación es necesario garantizar la estanqueidad de la coronación de la tapia siguiendo los pasos del sistema constructivo primigenio.

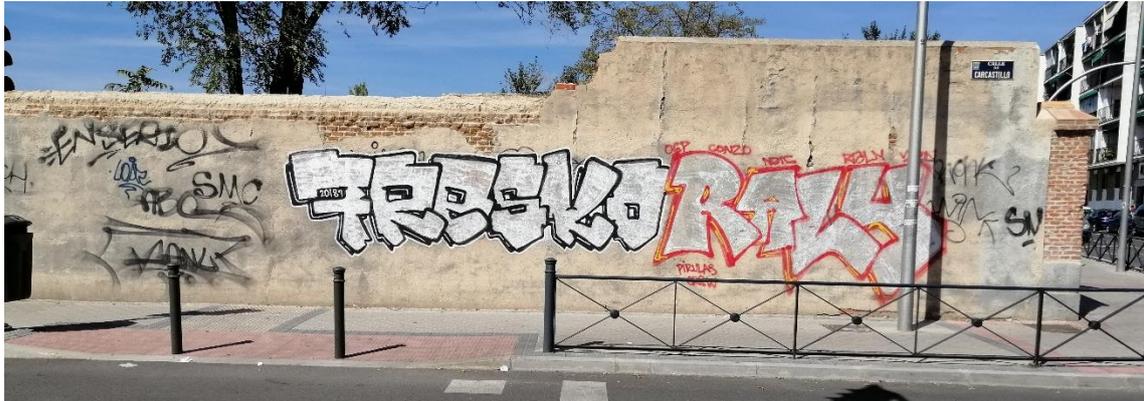
Situación actual de la cerca en la calle Carcastillo que mantiene el ladrillo histórico pero se encuentra revestida con morteros cementosos. El salto de la cornisa a este lado de la calle ha sido picado en incorrectas actuaciones.

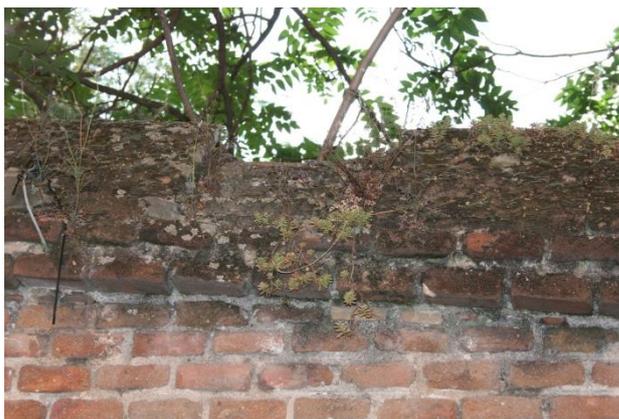
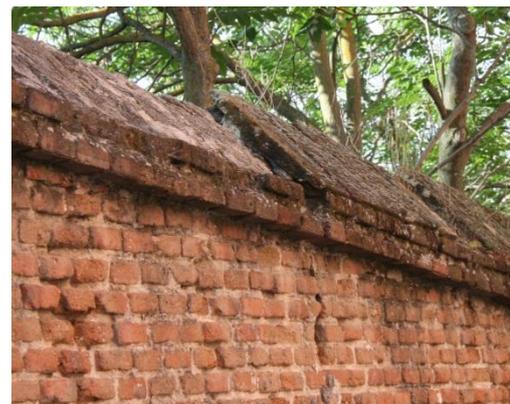
Restos de teja plana original, piezas de un pie por un pie y medio castellano. Tramo de la calle Arnedo con calle Nebli.

En el tramo restaurado se encontraron unos parches correspondientes a oquedades que se repiten rítmicamente en este tramo de cerca corresponden a la abertura del muro para su uso como puesto de tiro de la Guerra Civil (foto central) En este caso hay alguna oquedad que indica que continúa habiendo troneras en el tramo de actuación, una

vez se retire el mortero y la vegetación habría que cerciorarse de si efectivamente se repite la pauta en este lado del muro.

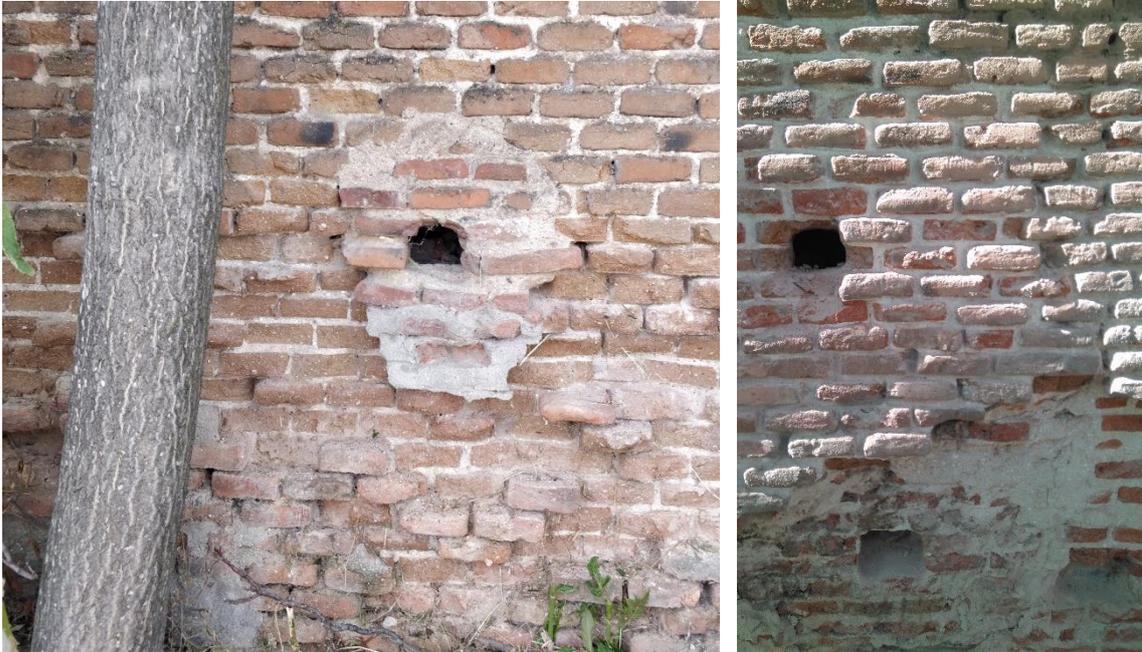
Posibles troneras correspondientes al período de la Guerra Civil.

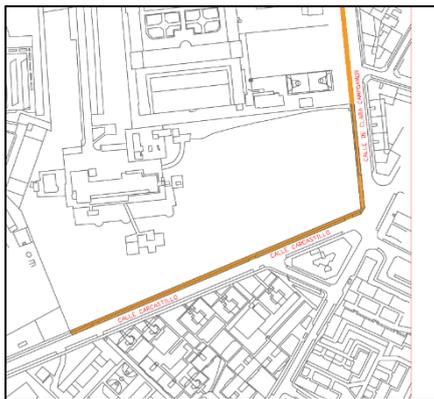
- **Fase IV a y IVb**

Durante la Guerra Civil Española (1936-1939) la cerca de la Posesión de Vista Alegre, en este tramo, se consideró como un punto de resistencia de segunda línea respecto del frente. Por eso aparecen regularmente en la cerca unos huecos tapados con cemento que por entonces traspasaban la tapia de lado a lado y servían como puestos de tiro.

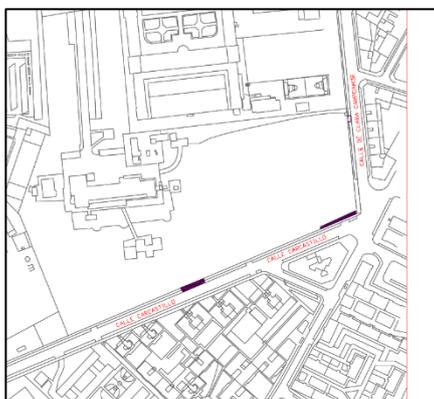
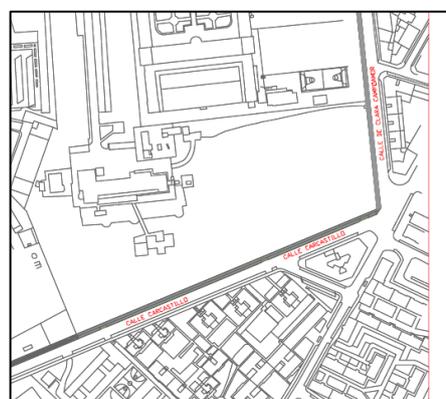
- **Fase V y VI.**

En esta fase se definen como actuaciones en este tramo de cerca:

- Caseta moderna en el interior
- Recrecido del muro
- Enfoscado con cemento gris de toda la superficie del muro

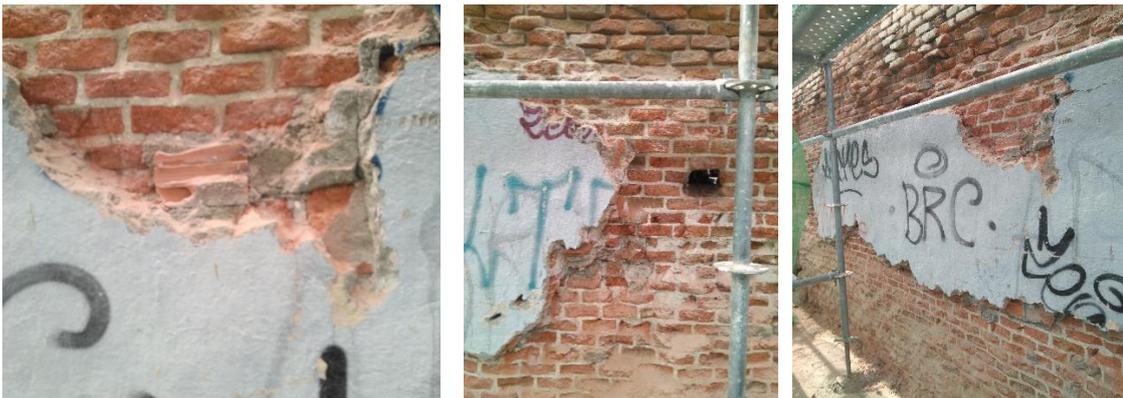
Imágenes de la restauración de la cerca colindante cuya obra se ejecutó en 2018.

Deben de retirarse con mucho cuidado los cementos tipo Portland que aparecen salpicando gran parte de la zona de actuación. Estos apósitos tienen características muy nocivas para la cerca porque su elevada resistencia con respecto al material original provoca fisuras, desprendimientos, falta de transpiración y transmisión de sales solubles.

Consistirá en la eliminación de morteros no compatibles, y picado de morteros erosionados o en mal estado en el resto de las juntas de las hiladas de ladrillo.

Se realizará por medios manuales tradicionales, usando cinceles y macetas, o cualquier otro método manual, quedando prohibido el uso de martillos neumáticos.

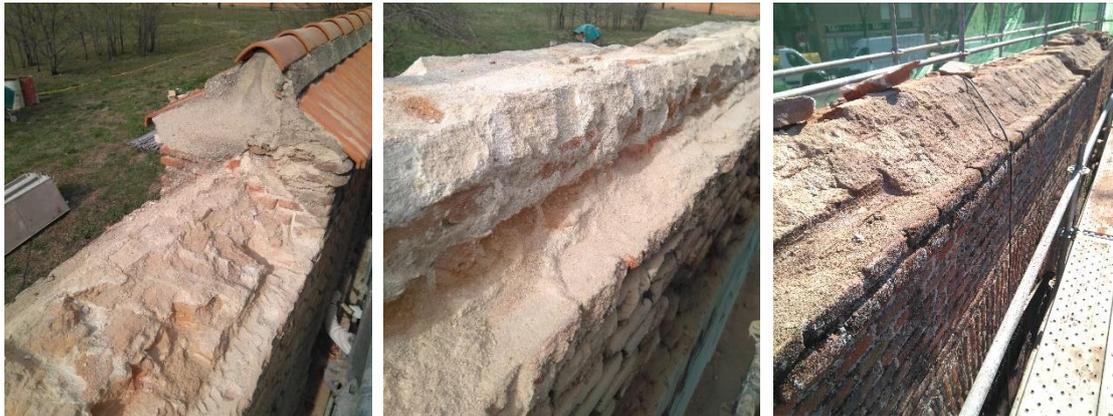
La actual falta de piezas en la cornisa no garantiza la estanqueidad del muro por la pérdida de elementos de voladizo necesarios para la protección del muro.

Imágenes de la restauración de la cerca colindante cuya obra se ejecutó en 2018.

manuales tradicionales, usando cinceles y macetas, o cualquier otro método manual. Deben de retirarse con especial cuidado los morteros que estén en contacto con las dos hiladas de cornisa original.

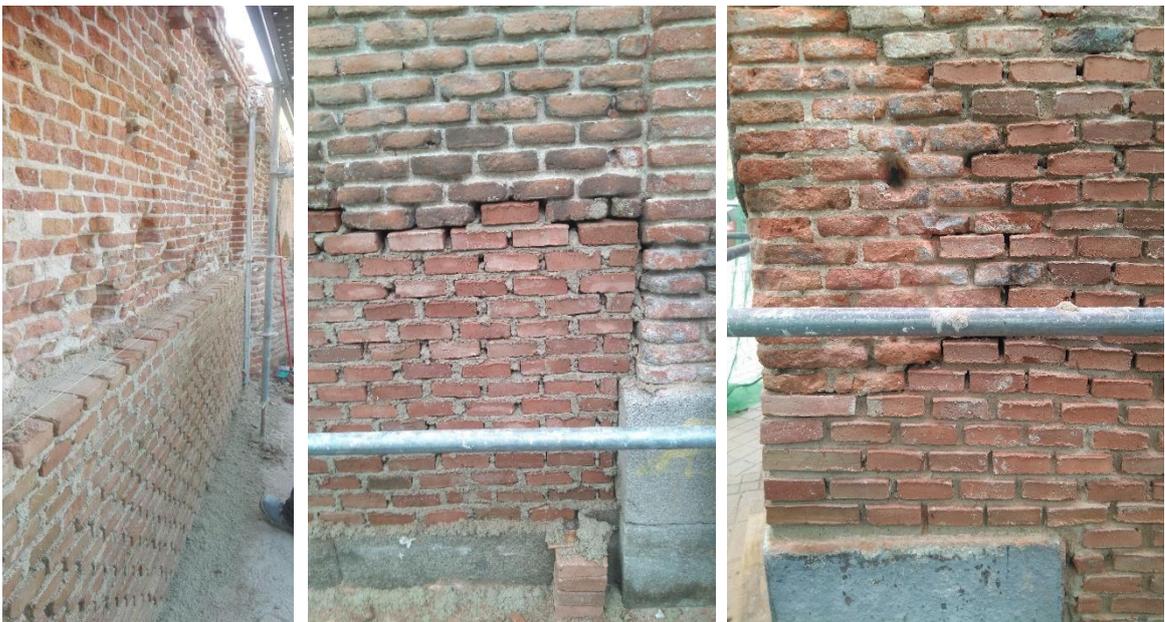
Imágenes de la restauración de la cerca colindante cuya obra se ejecutó en 2018.

Posteriormente se procederá a la restauración de los perfiles de ladrillo con mortero de cal pigmentado, altamente transpirable y resistente al ataque de sales. La restitución de las juntas se realizará con mortero de cal hidráulica siguiendo el patrón de las muestras de revoco original.

Se restituirán las piezas desaparecidas recuperando los morteros perdidos y restituyendo materiales en las zonas donde sea estrictamente necesario para remediar los problemas de estabilidad de la tapia.

La reposición de los ladrillos se realizará mediante ladrillo tejar con un tono que se asemeje al original. Se colocarán recuperando la traba. Puede que para esto sea necesario eliminar algunas piezas, pero se intentará que sean las mínimas posibles. Se llevarán a cabo criterios de mínima intervención siguiendo en todo momento la disposición del aparejo original donde sea necesaria la reposición de elementos.

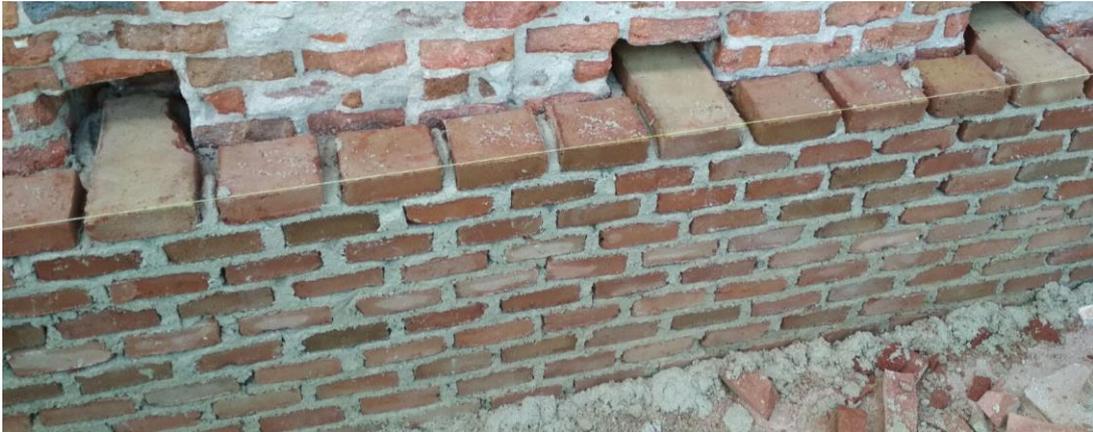
Imágenes de la restauración de la cerca colindante cuya obra se ejecutó en 2018.

Las zonas más afectadas son aquellas en donde los ladrillos se han rejuntado con un mortero de cemento que, al no permitir la transpiración, obliga a evaporar el agua a través de los ladrillos. La presencia de agua en los poros del material facilita su erosión en el momento que baja la temperatura lo suficiente como para que se convierta en hielo, dilatando y desmenuzando el material. Se aplicará mortero con base de cal de alta resistencia que tengan que ver con la composición del revoco original en las juntas abiertas (por eliminación de morteros) y en las grietas existentes. Si al levantar los morteros se encontraran grietas, según su gravedad se realizarán micro-cosidos mediante grapado de varilla inoxidable o inserción de varilla de fibra de vidrio y resina e inyecciones de lechada de mortero con base de cal.

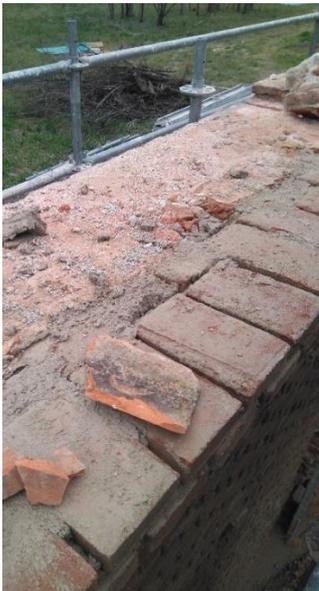
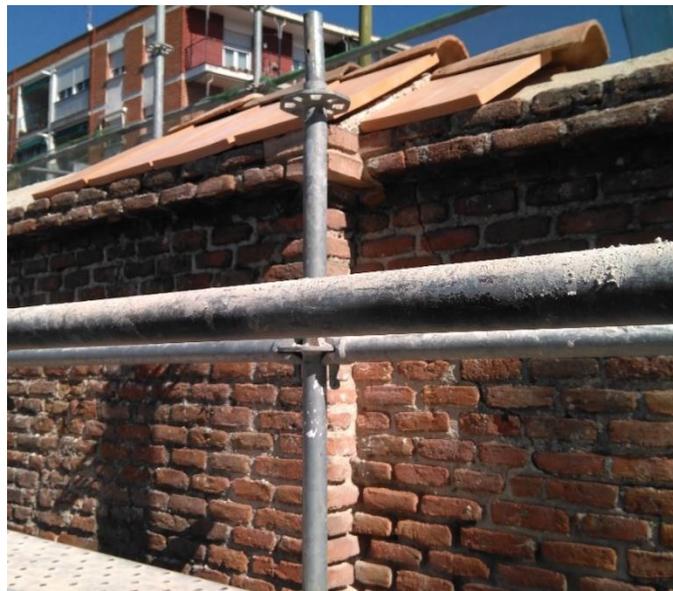
Imágenes de la restauración de la cerca colindante cuya obra se ejecutó en 2018.

8. Reconstrucción de la albardilla original en el tramo de actuación

Se reconstruirá un remate que siga las directrices de la cumbre original conformado por dos hiladas de ladrillo de 15 cm de tizón en voladizo, cumbre de piezas de teja plana de las características similares a la original (piezas de 30x50 cm) y remate de teja. Piezas artesanales que reproduzcan las asimetrías originales.

- Se colocarán las dos hiladas de ladrillo con un voladizo de 7cm con respecto al muro en el extremo de la tapia siguiendo la línea de cornisa que marca el tramo.
- Se regularizará en primer lugar mediante morteros de cal hidráulica
- Se rematará con un mortero de cal bastardo muy bien bruñido en la zona de contacto con las baldosas cerámicas.
- Se colocarán las baldosas planas sobre el mortero bastardo siguiendo la misma inclinación de la tapia original. Las tejas planas rematan en bisel y fueron cortadas en obra para conseguir formar un sólido capaz.

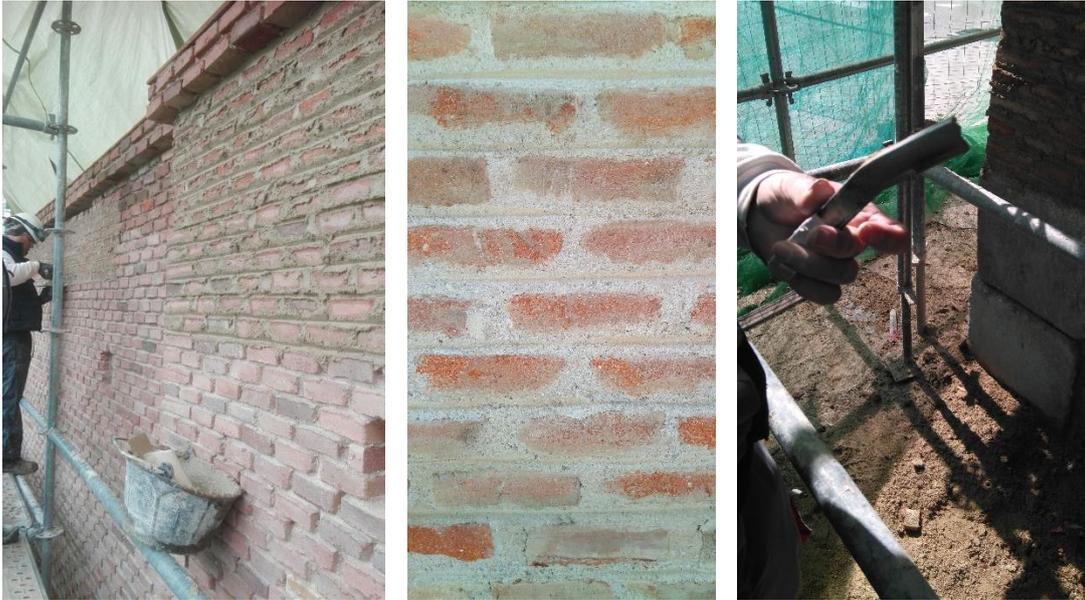
Imágenes de la restauración de la cerca colindante cuya obra se ejecutó en 2018.

En los casos en los que las piezas cerámicas presentan un alto grado de deterioro, pero no precisen ser sustituidas porque todavía puedan cumplir su función estructural, se procederá a su reintegración mediante morteros de restauración.

Estos morteros restituirán las partes perdidas de los materiales cerámicos en una tonalidad similar a la del aparejo.

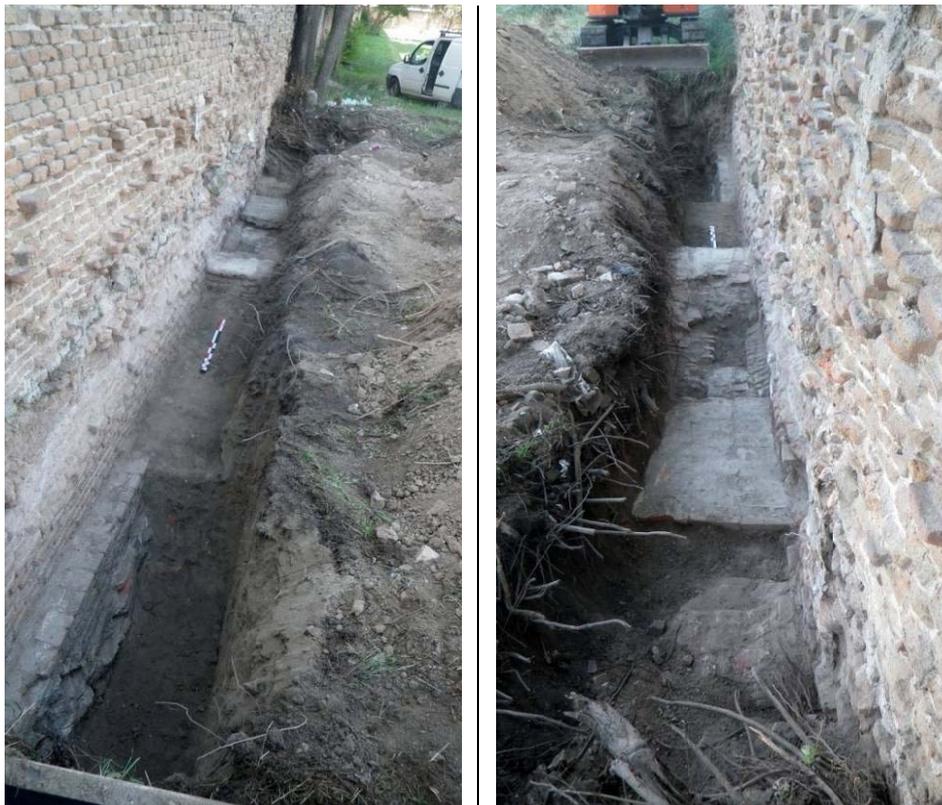
Imágenes del sondeo una vez finalizado

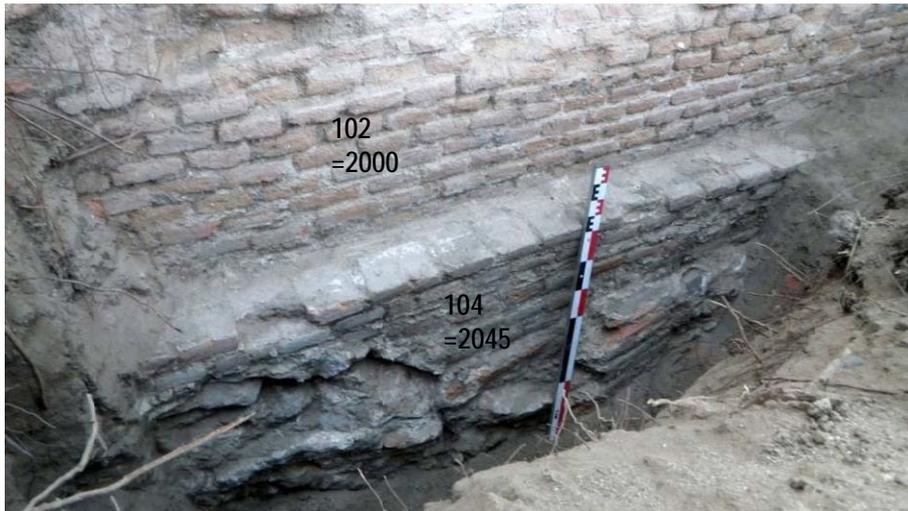
Cimentación base del vallado en esta zona

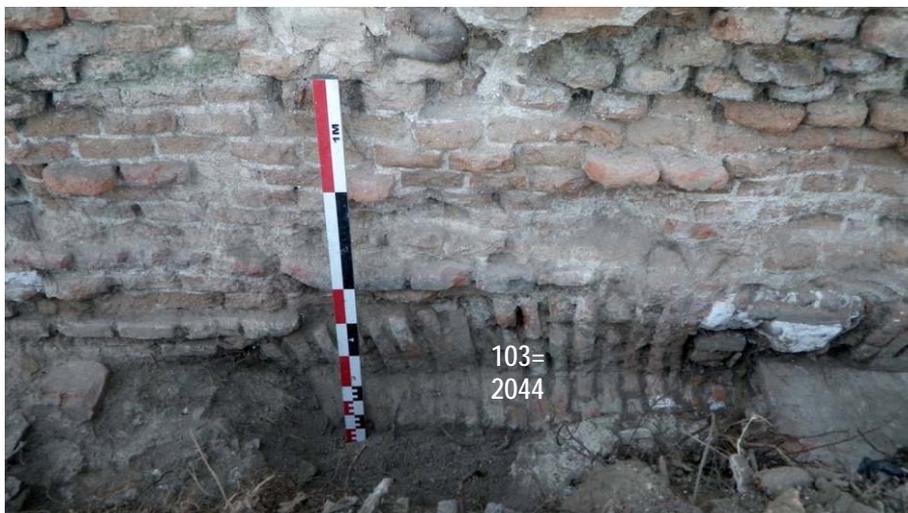
Arco en ladrillo de una de las salidas de agua bajo la tapia.

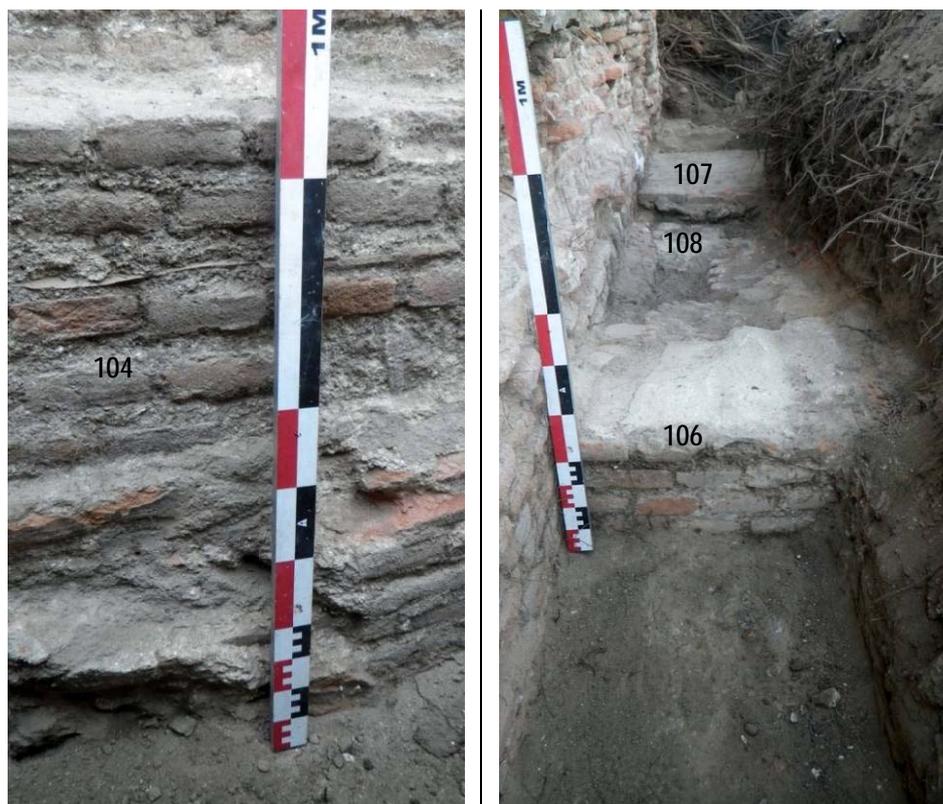
Detalle de la cimentación del vallado y del muro que delimita el arco del desagüe

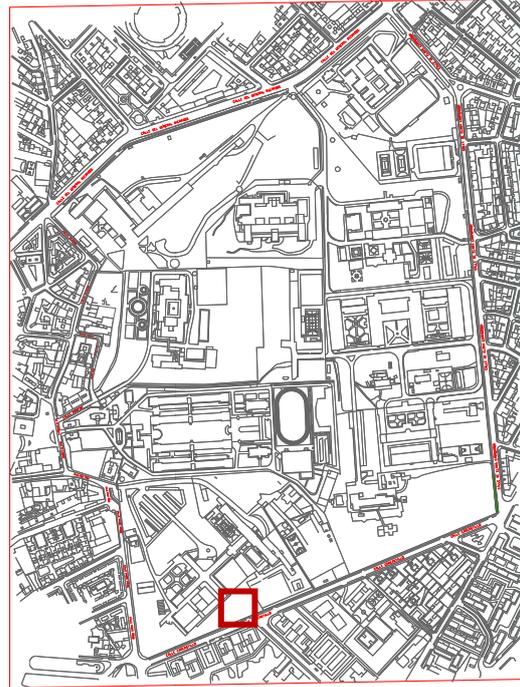
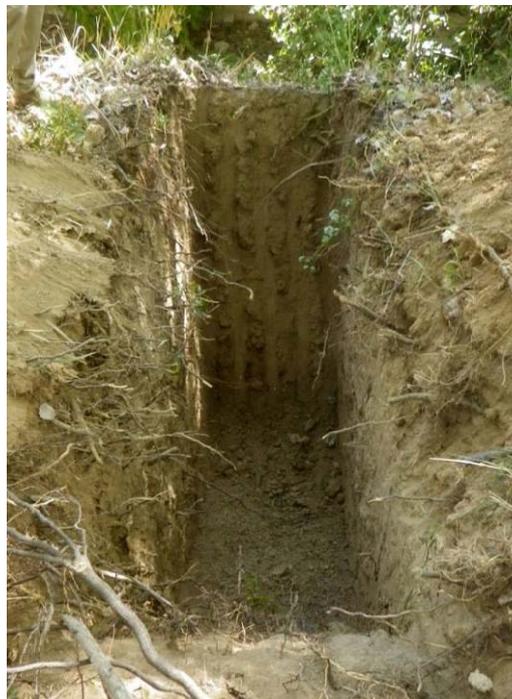
Imágenes del sondeo finalizado

El resultado de este sondeo ha sido negativo.

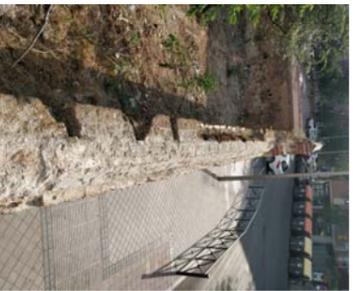
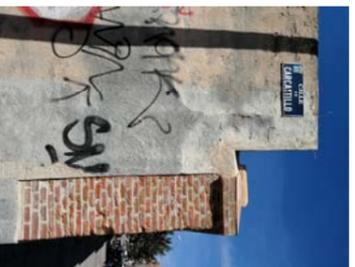
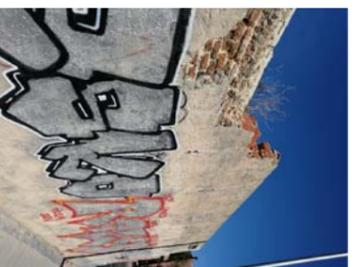
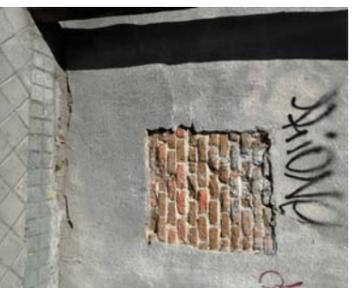
La cerca histórica en la calle Carcastillo se encuentra revestida hacia el exterior en su totalidad con mortero cementosos. El salto de la cornisa a este lado de la calle tenía antes de las medidas urgentes un peto de nueva construcción que se ha retirado

Intersección con el muro restaurando diferencia con la cota de cornisa y altura de topografía original.

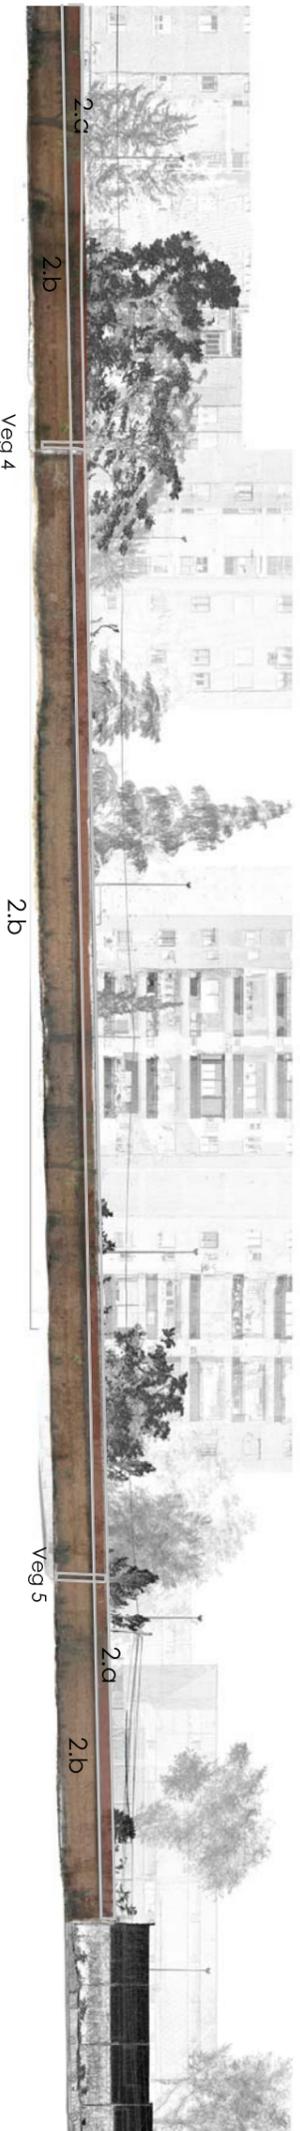
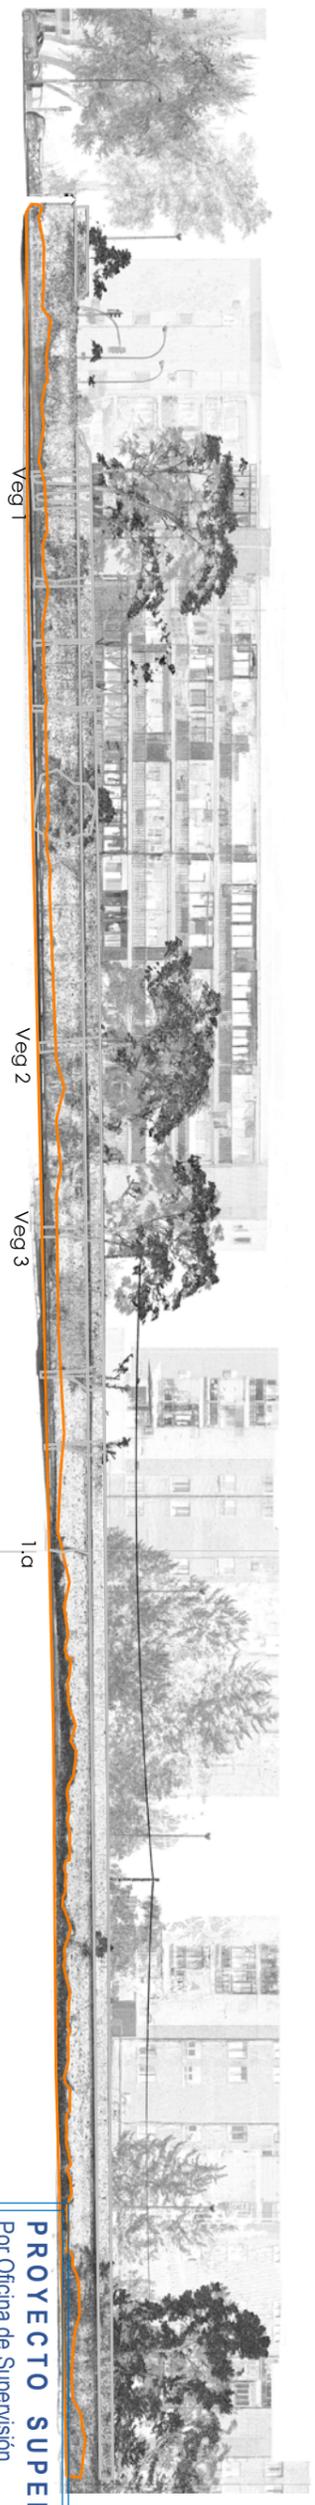
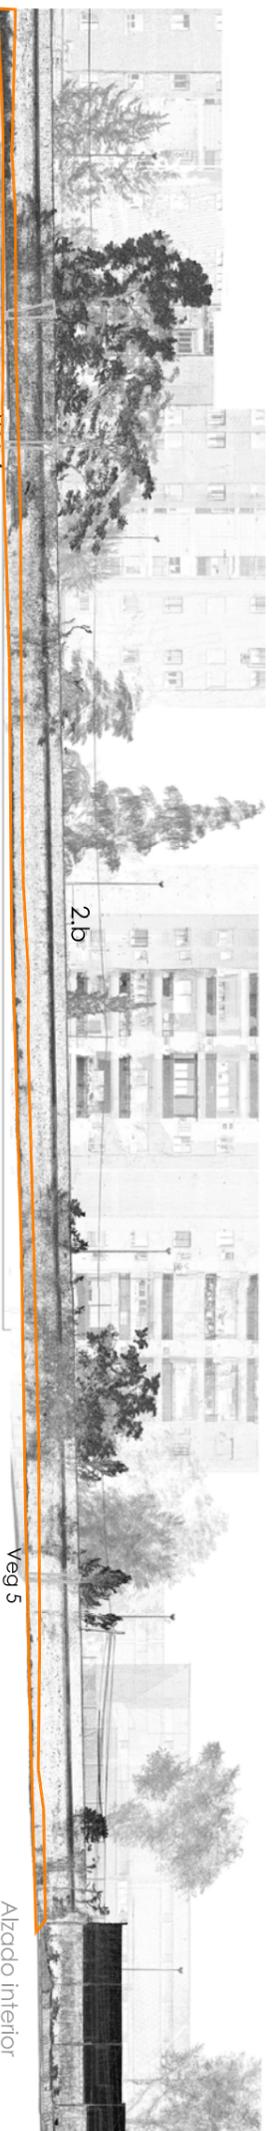
Alzado interior desde la C/ Carcastillo.
Nube de puntos
Estado actual
e_1:400

- 1. AGENTES Y ALTERACIONES MECÁNICAS
 - 1.a. Grieta y oquedades (Generalizadas a lo largo del muro)

3.a. Sales debidas a los materiales cementosos

Problemas de entrecimientamiento de la Vegetación con respecto a los cimientos del muro

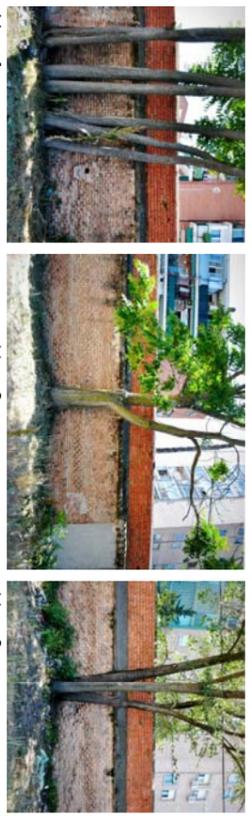
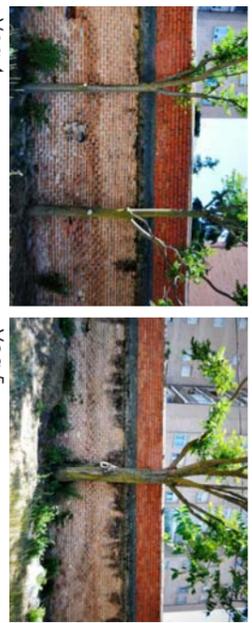
Añadidos
El ladrillo de nueva construcción sobre el muro forma parte de la actuación de emergencia actual por lo que no tendrá que ser retirado en obra

Extensión de posibles restos de ambiente. En la foto también se puede observar cómo permanecen en el interior los vestigios de la cornisa original. También se observa el entrecimientamiento de la vegetación que se anexiona al muro y que deteriora la estabilidad de sus cimientos.

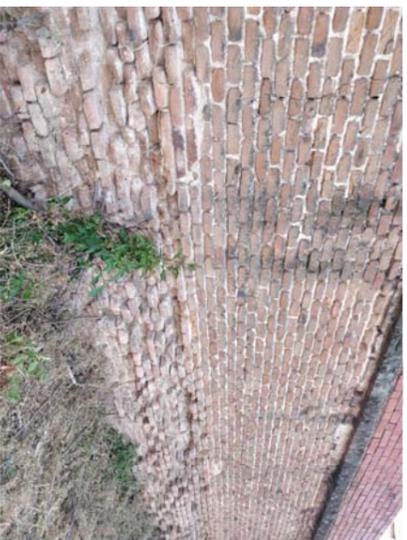
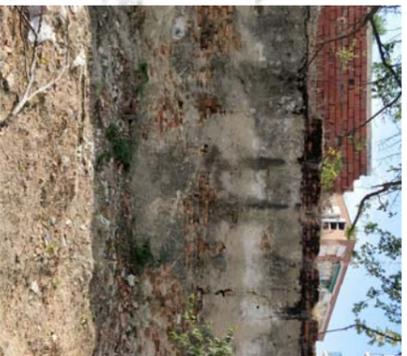
Pérdida de elementos y meteorización tanto del ladrillo de tejar como del revoco original.
Ladrillo en voladizo en la base del muro que está afectando a su cimentación. Hay zonas en las que el ladrillo se ha erosionado retronqueando el grosor de la cerca pero que todavía cumple su función estructural.

Porches de cemento, restos de construcciones adosadas y añadidos de nueva construcción
Lesiones de origen antrópicas.
