I.E.S. CARMEN MARTÍN GAITE NAVALCARNERO (MADRID)

ESTUDIO DE LAS CAUSAS, TRASCENDENCIA ESTRUCTURAL Y MEDIDAS CORRECTORAS A ADOPTAR EN RELACIÓN CON EL DERRUMBE DE PARTE DE UN MURO

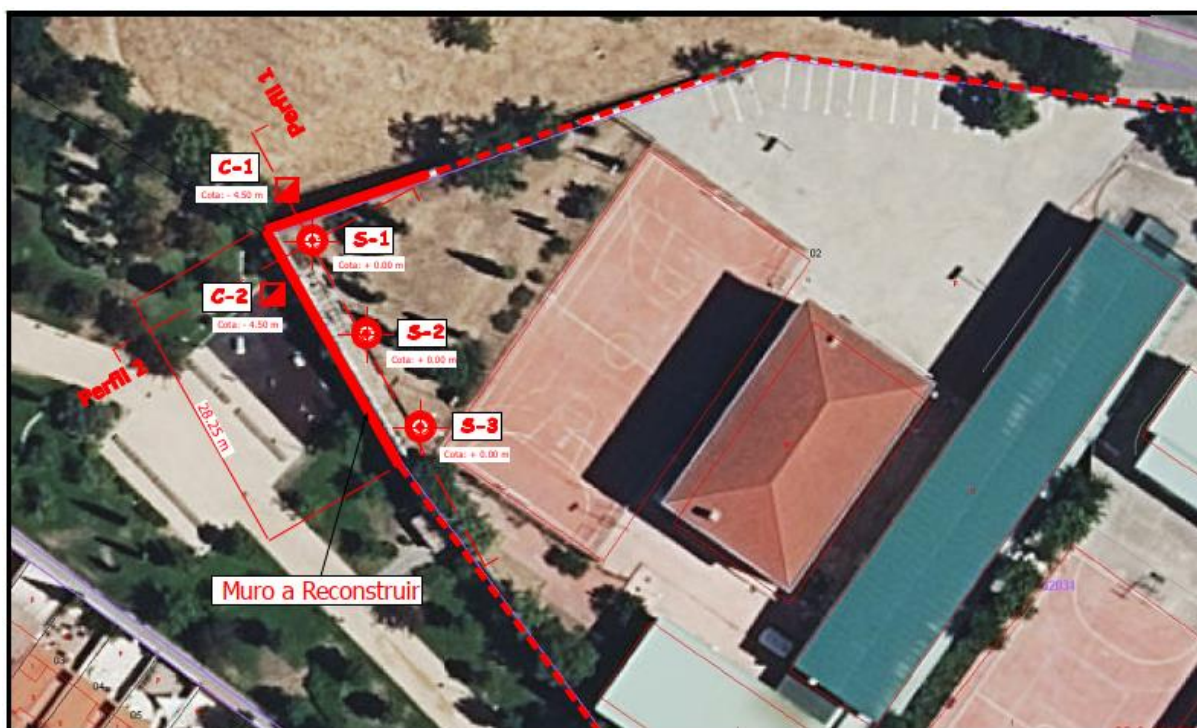
Figura 3. Croquis de la localización de las perforaciones y calicatas efectuadas (Fuente:[3]).

El estudio geotécnico del terreno realizado por la empresa *GMD* (Estudios Geotécnicos y Control de Materiales) consistió en la ejecución de tres sondeos mecánicos a rotación. Durante el proceso de perforación se realizaron ensayos de penetración dinámica estándar (SPT) y se tomaron muestras para su posterior ensayo en el laboratorio. En la Figura 3 siguiente se muestra la ubicación de dichas perforaciones.

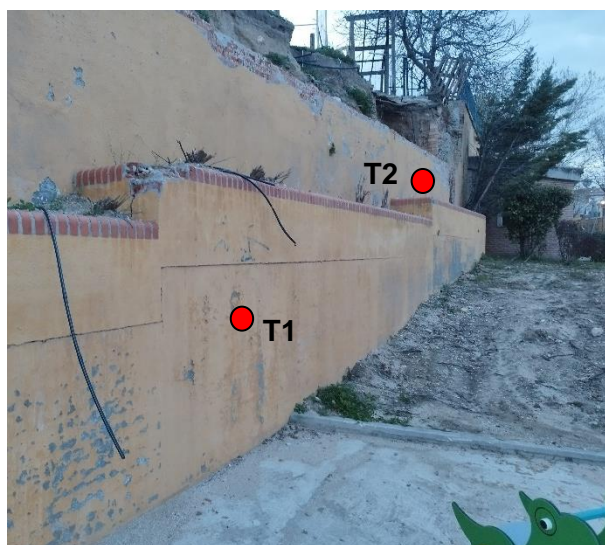
Figura 7. Croquis de la localización de los testigos extraídos.

En el croquis de la Figura 7 siguiente se representa esquemáticamente la posición de los dos (2) testigos horizontales que fueron extraídos a distintas alturas del alzado del muro con objeto de caracterizar su configuración estructural: el testigo T1 se realizó debajo de las jardineras, en la zona del recrecido inferior, y el testigo T2 se extrajo de una zona intermedia del alzado del muro. En la Figura 8 se muestra una imagen tomada durante la extracción de dichos testigos.

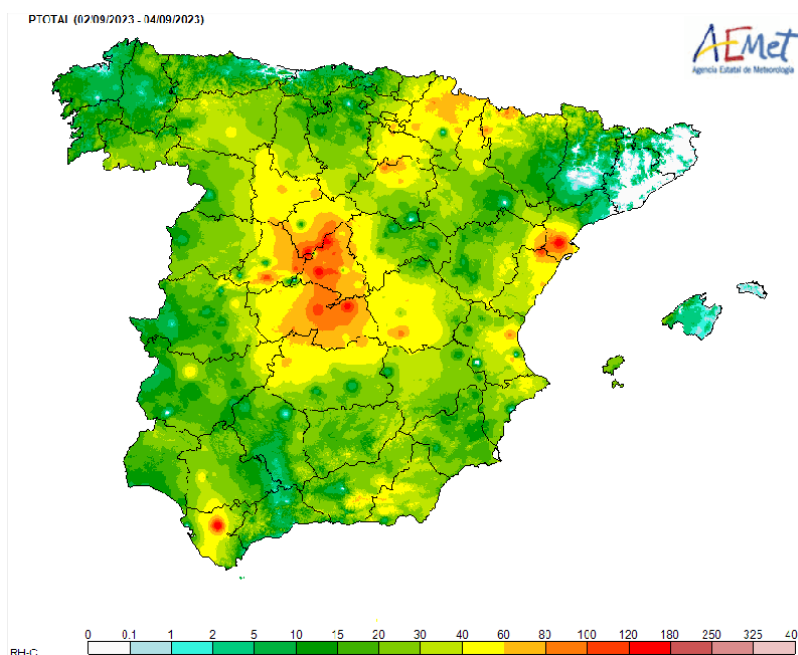
Figura 16. Precipitación acumulada los días 2, 3 y 4 de septiembre de 2023 (Fuente: AEMET).

El principal impacto de este episodio fue la precipitación acumulada en zonas relativamente extensas de la Península. A lo largo del episodio, los máximos se dieron en la provincia de Cádiz, centro peninsular, desembocadura del Ebro, Navarra y noroeste de Aragón, Figura 12, aunque en otros lugares también se superaron los 60 mm acumulados a lo largo del episodio.

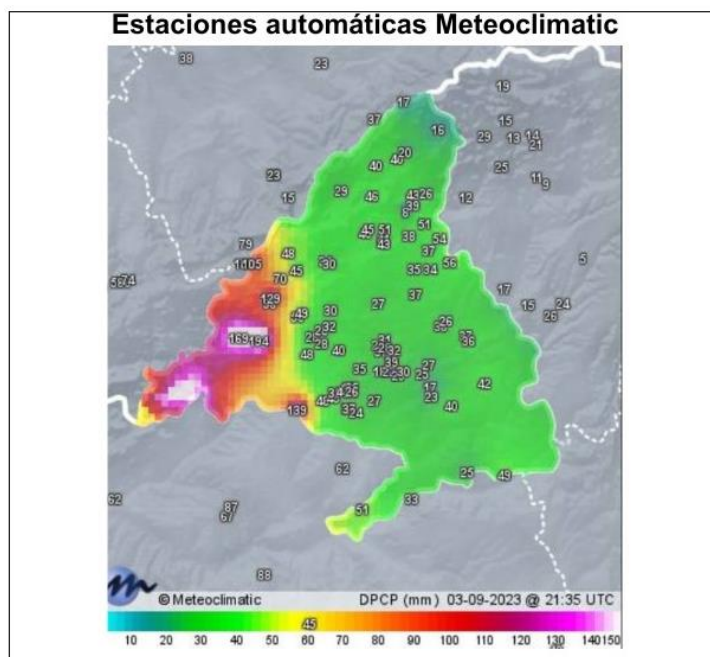
Figura 17. Precipitación registrada el 3 de septiembre de 2023 por las estaciones automáticas de la red de *Meteoclimatic*.

De dicho mapa se deducen los siguientes registros pluviométricos en las poblaciones más cercanas a Navalcarnero: 169 mm en Robledo de Chavela, 194 mm en Fresnedillas y 139 mm Navalcarnero.

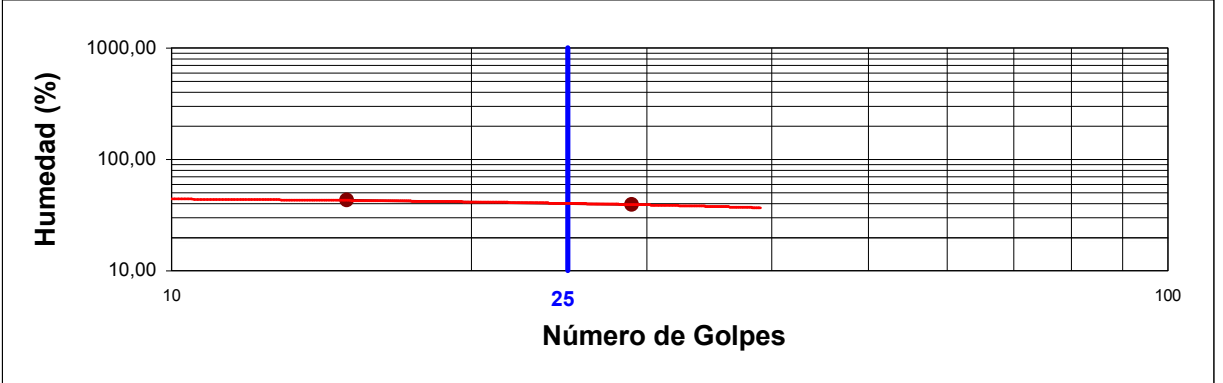
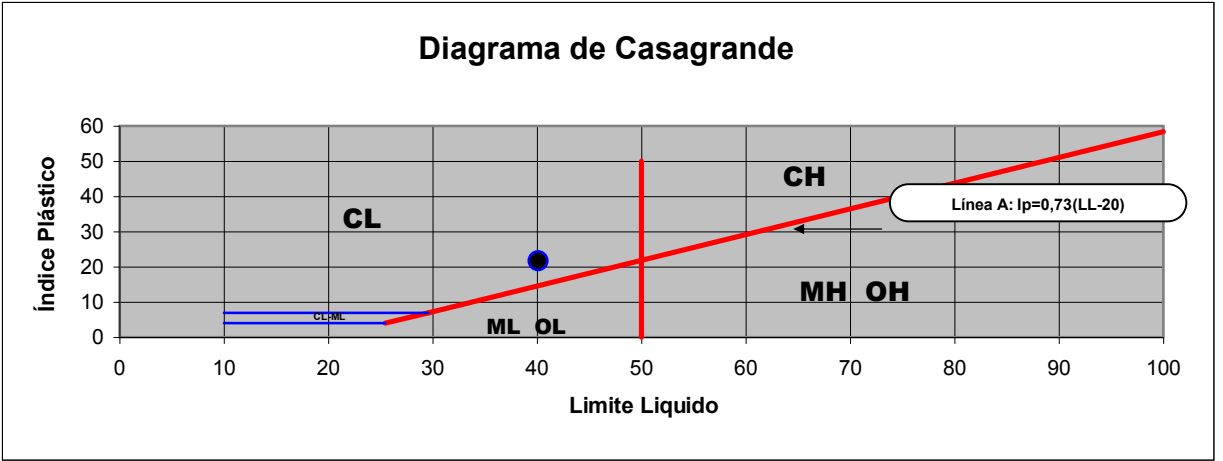
Limite Liquido:	40,13	% pasa T 0,08	21,49	Clasificación USCS SC Arena arcillosa
Limite Plástico:	18,45	% reten. T-2	12,11	
Índice Plástico:	21,68	% reten. T-5	0,27
