**INVENTARIO DE ARBOLADO**

El área de influencia del inventario coincide con la superficie afectada por la Plan Parcial De Reforma Interior de la UA-8 de las NN.SS. de Galapagar, Madrid.

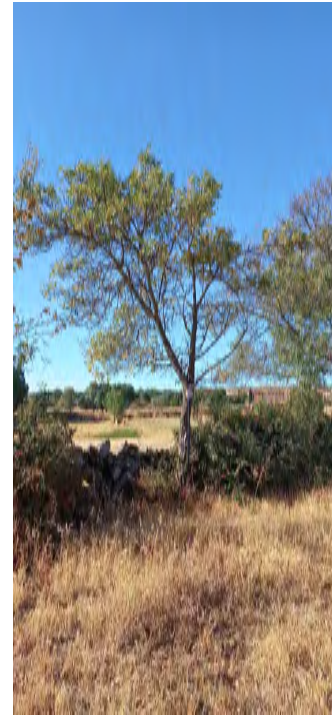
Buen estado.

Buen estado. El árbol crece en terreno rústico.

El árbol queda afectado por el desarrollo del proyecto

**Tratamiento:** Tala (por su localización en tramo viario)

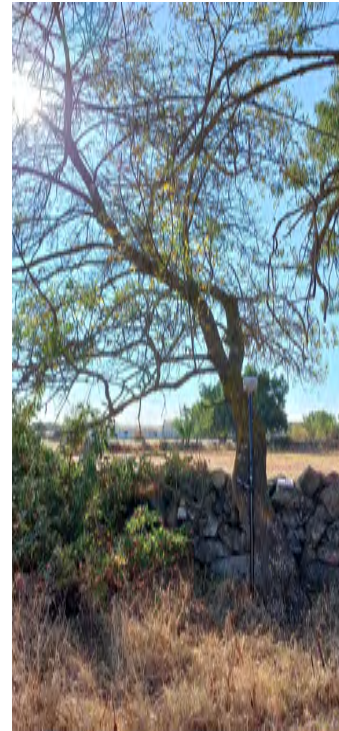
**Código:** Arb-2

Buen estado.

Buen estado. El árbol crece en terreno rústico.

El árbol queda afectado por el desarrollo del proyecto

**Tratamiento:** Se mantiene en su ubicación actual

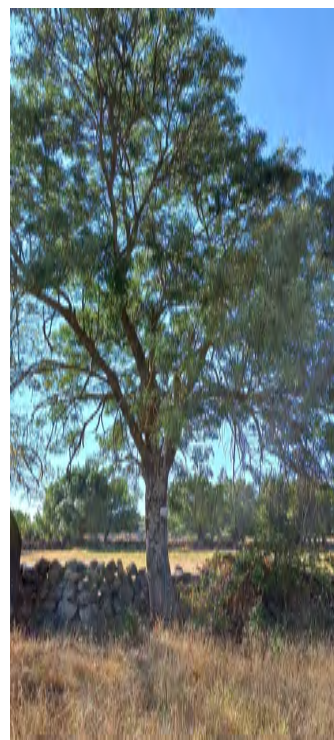
**Código:** Arb-3

Muy buen estado. Gran porte.

Buen estado. El árbol crece en terreno rústico.

El árbol queda afectado por el desarrollo del proyecto

**Tratamiento:** Se mantiene en su ubicación actual

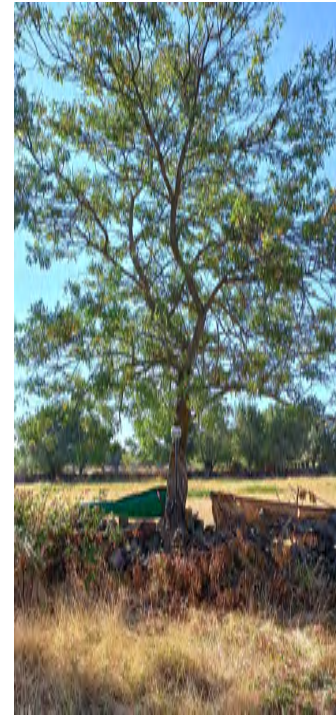
**Código:** Arb-4

Buen estado.

Buen estado. El árbol crece en terreno rústico.

El árbol queda afectado por el desarrollo del proyecto

**Tratamiento:** Se mantiene en su ubicación actual

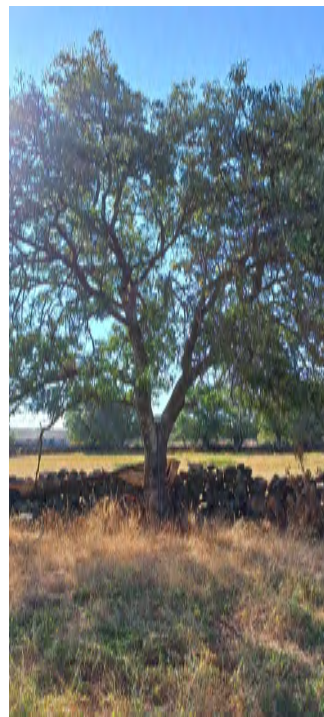
**Código:** Arb-5

Muy buen estado. Gran porte.

Buen estado. El árbol crece en terreno rústico.

El árbol queda afectado por el desarrollo del proyecto

**Tratamiento:** Se mantiene en su ubicación actual

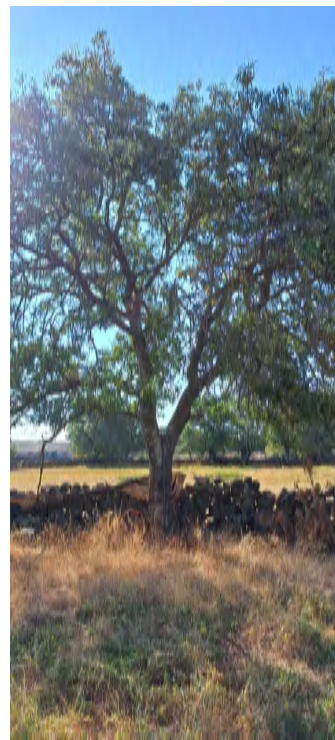
**Código:** Arb-6

Regular. Inclinado

Buen estado. El arbol crece en terreno rústico.

El árbol queda afectado por el desarrollo del proyecto

Se mantiene en su ubicación actual

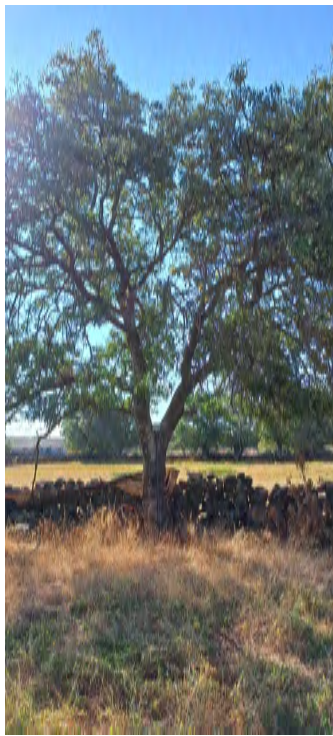
**Código:** Arb-7

Muy buen estado. Gran porte.

Buen estado. El arbol crece en terreno rústico.

El árbol queda afectado por el desarrollo del proyecto

**Tratamiento:** Se mantiene en su ubicación actual

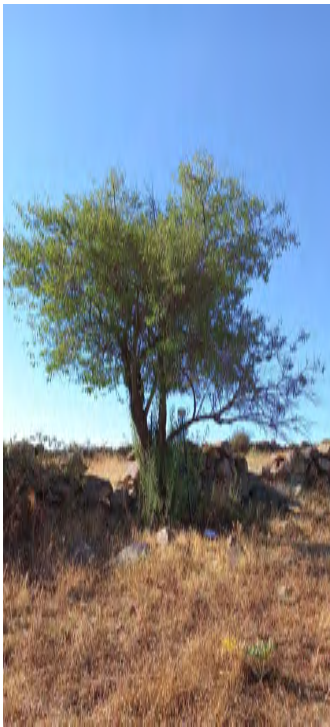
**Código:** Arb-8

Buen estado.

Buen estado. El arbol crece en terreno rústico.

El árbol queda afectado por el desarrollo del proyecto

Se mantiene en su ubicación actual

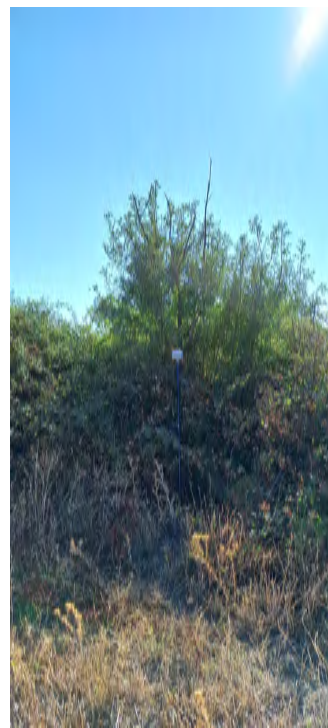
**Código:** Arb-9

Pequeño.

Buen estado. El árbol crece en terreno rústico.

Se mantiene en su ubicación actual

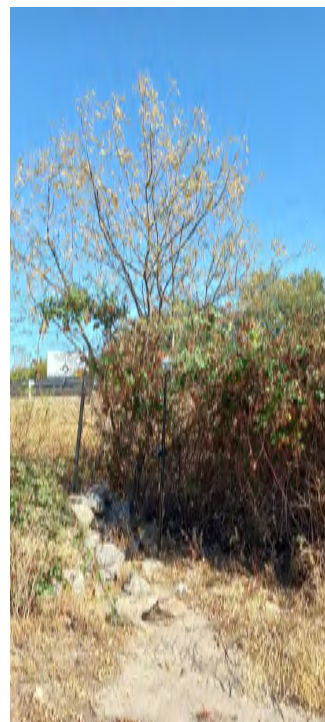
Mal estado.

Buen estado. El árbol crece en terreno rústico.

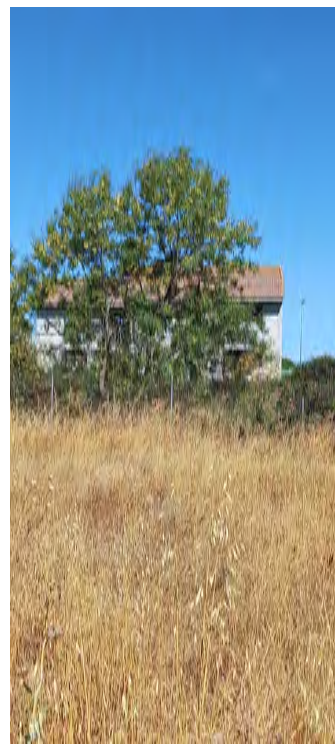
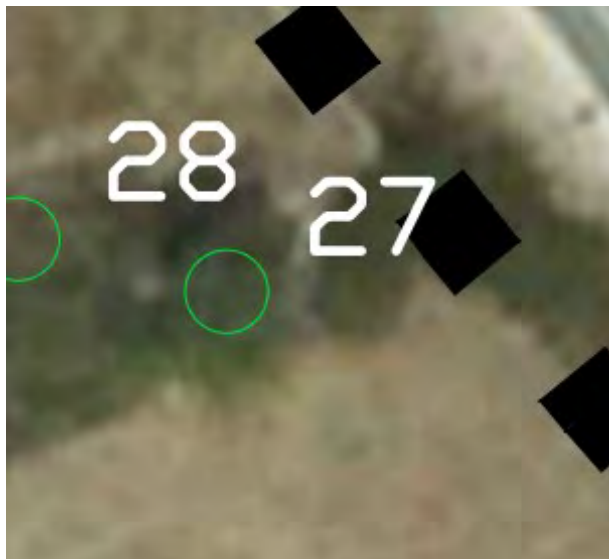
**Código:** Arb-27

Muy buen estado. Ramificado desde abajo.

Buen estado. El árbol crece en terreno rústico.

El árbol queda afectado por el desarrollo del proyecto

Tala (por su localización en tramo viario)

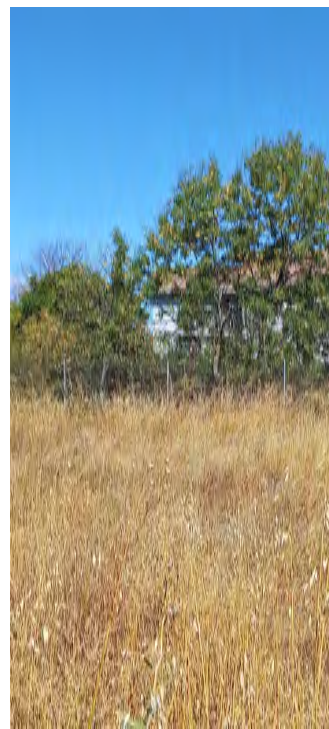
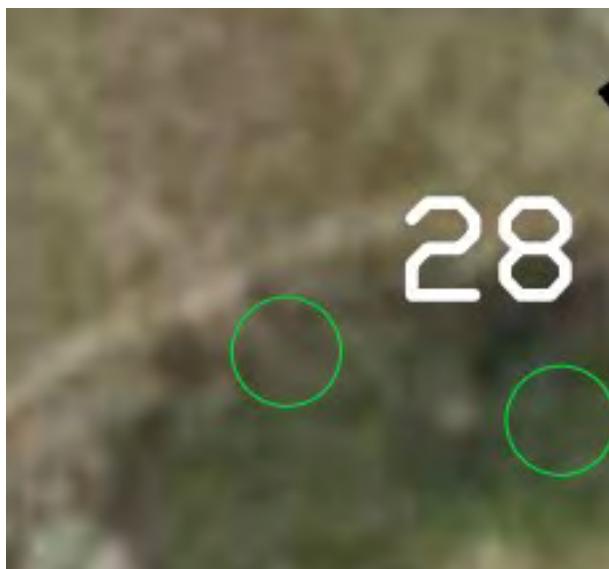
**Código:** Arb-28

Buen estado. Pequeño.

Buen estado. El árbol crece en terreno rústico.

El árbol queda afectado por el desarrollo del proyecto

Se mantiene en su ubicación actual

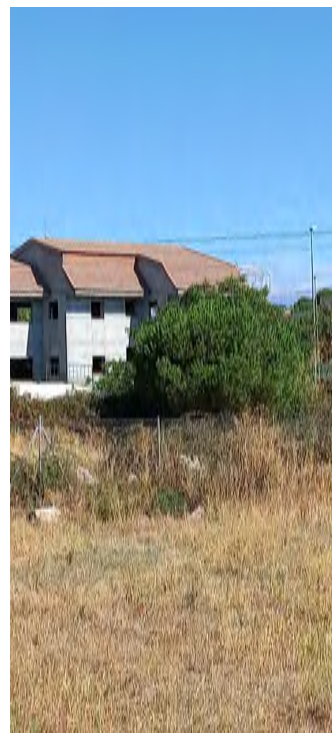
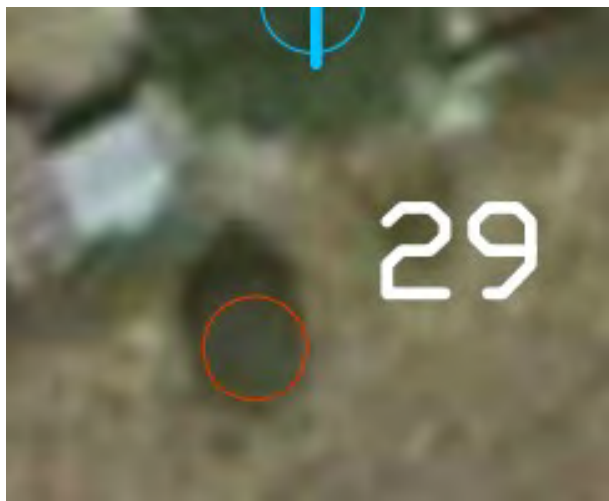
**Código:** Arb-29

Muy buen estado.

Buen estado. El árbol crece en terreno rústico.

El árbol queda afectado por el desarrollo del proyecto

Se mantiene en su ubicación actual

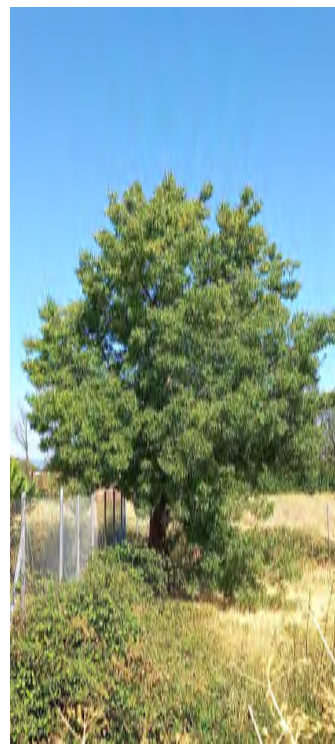
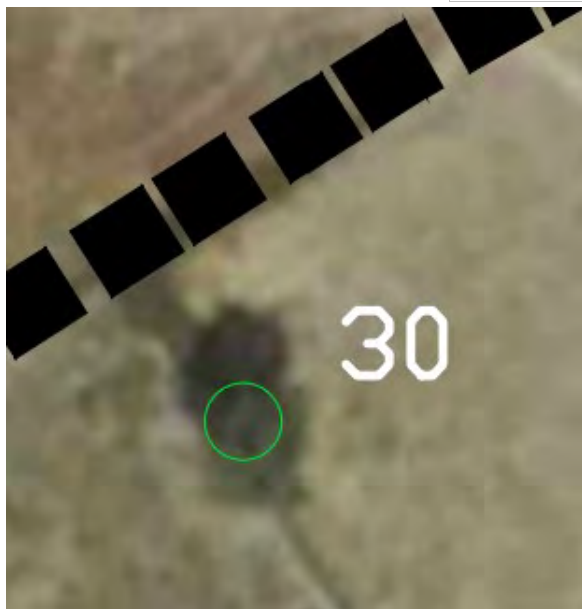
**Código:** Arb-30

Muy buen estado.

Buen estado. El arbol crece en terreno rústico.

No afectado por el desarrollo del proyecto

**Tratamiento:** Se mantiene en su ubicación actual

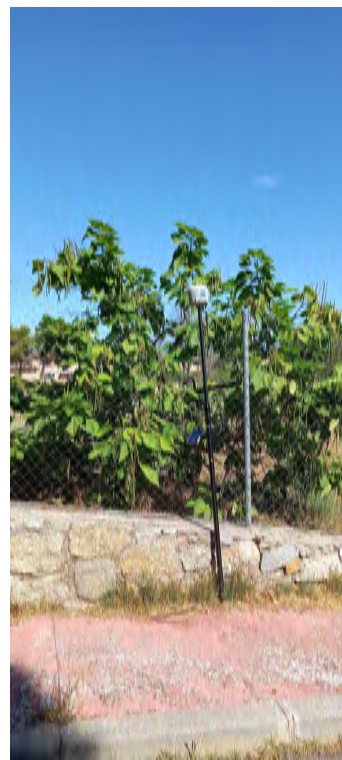
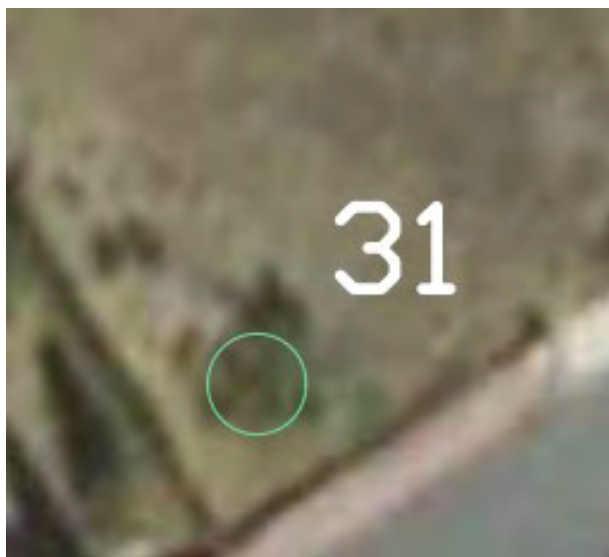
**Código:** Arb-31

Buen estado.

Buen estado. El árbol crece en terreno rústico.

No afectado por el desarrollo del proyecto

Crece tras la valla de la parcela colindante.

Se mantiene en su ubicación actual

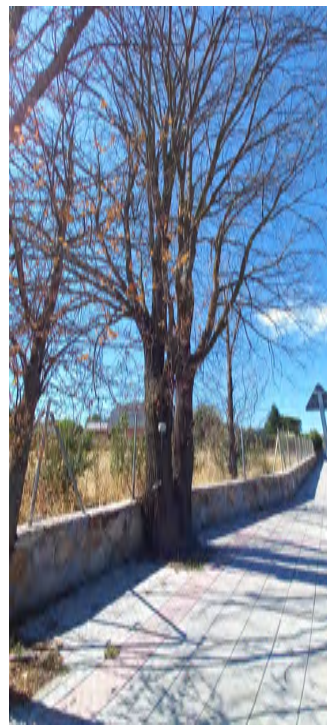
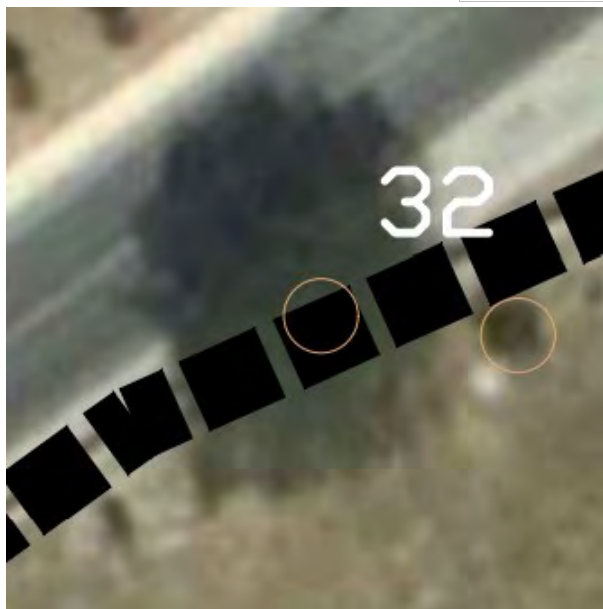
**Código:** Arb-32

Buen estado.

El árbol crece en alcorque.

No afectado por el desarrollo del proyecto

Crece en la vía pública

Se mantiene en su ubicación actual

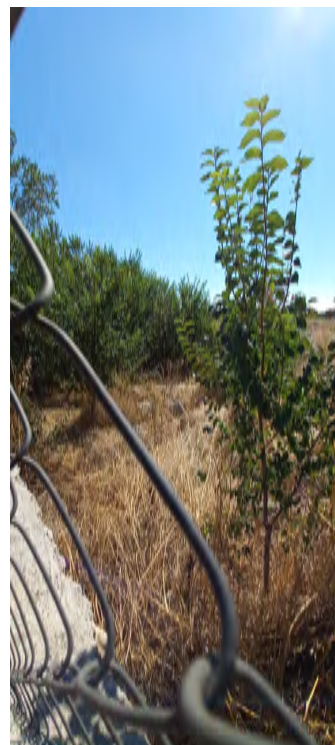
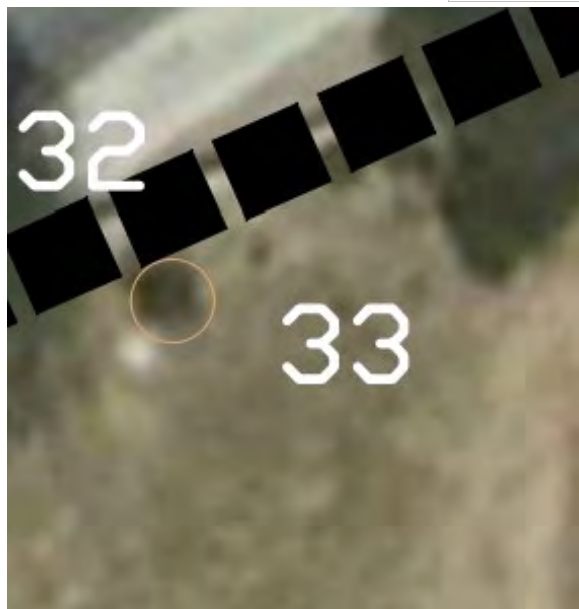
**Código:** Arb-33

Buen estado.

Se mantiene en su ubicación actual

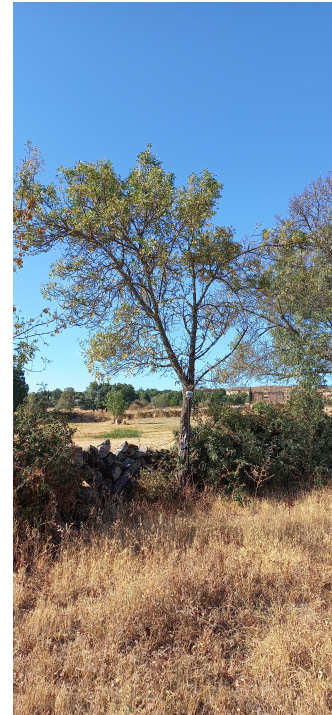
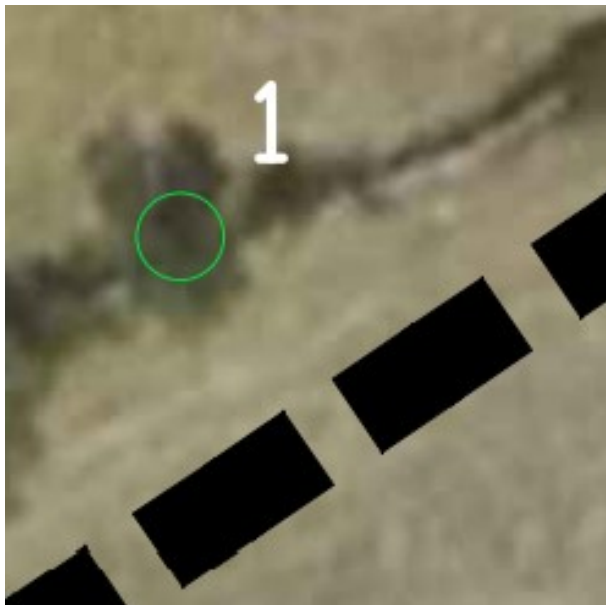
**Código:** Arb-1

Buen estado.

Buen estado. El árbol crece en terreno rústico.

El árbol queda afectado por el desarrollo del proyecto

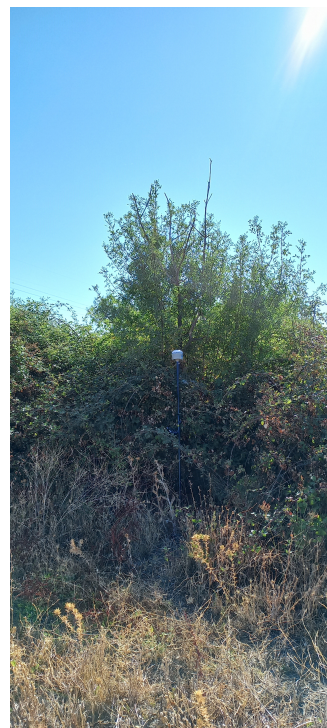
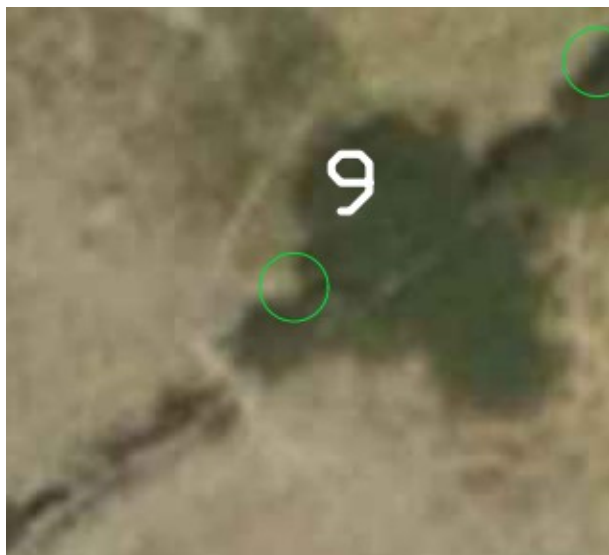
**Código:** Arb-9

Pequeño.

Buen estado. El árbol crece en terreno rústico.

El árbol queda afectado por el desarrollo del proyecto

Se mantiene en su ubicación actual

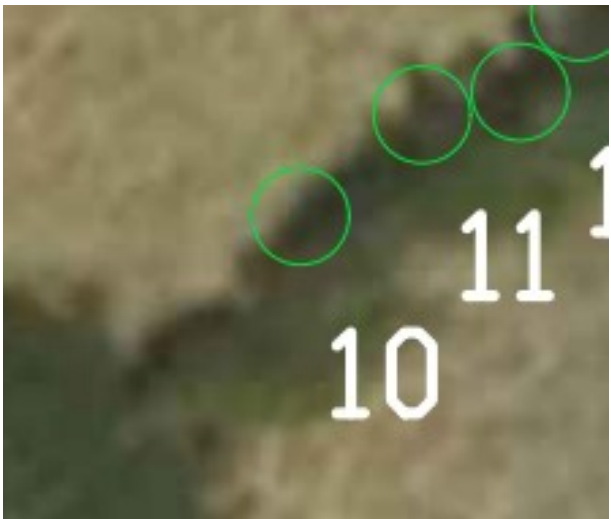
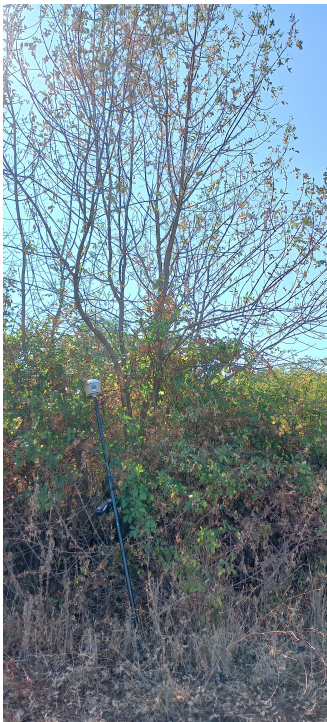
**Código:** Arb-10

Muy ramificado desde la base.

Buen estado. El arbol crece en terreno rústico.

El árbol queda afectado por el desarrollo del proyecto

**Tratamiento:** Se mantiene en su ubicación actual

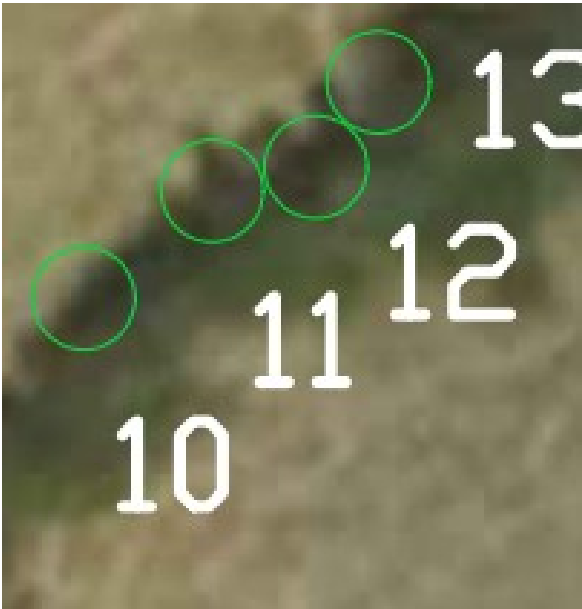
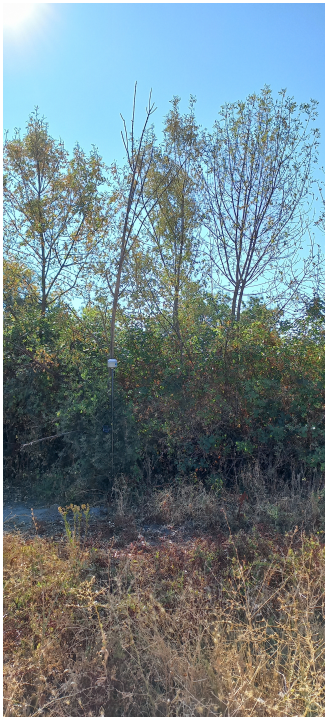
**Código:** Arb-11

Muy ramificado desde la base.

Buen estado. El árbol crece en terreno rústico.

El árbol queda afectado por el desarrollo del proyecto

**Tratamiento:** Se mantiene en su ubicación actual

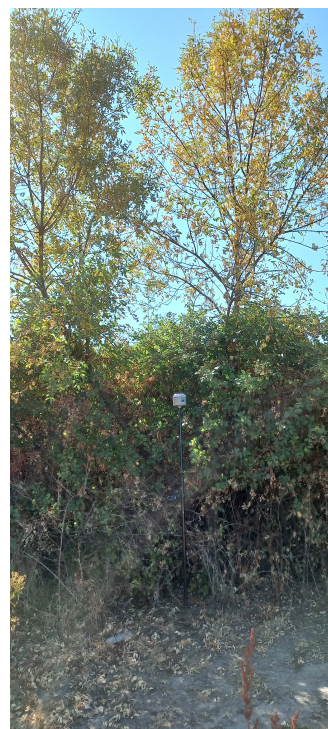
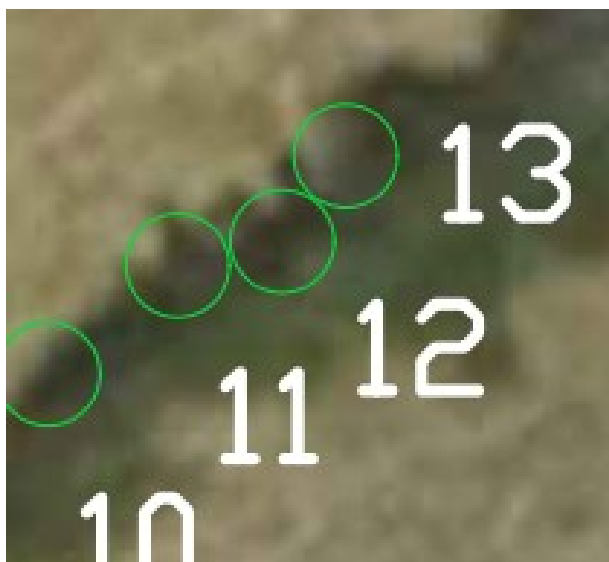
**Código:** Arb-12

Muy ramificado desde la base. Separado en la base.

Buen estado. El árbol crece en terreno rústico.

El árbol queda afectado por el desarrollo del proyecto

Se mantiene en su ubicación actual

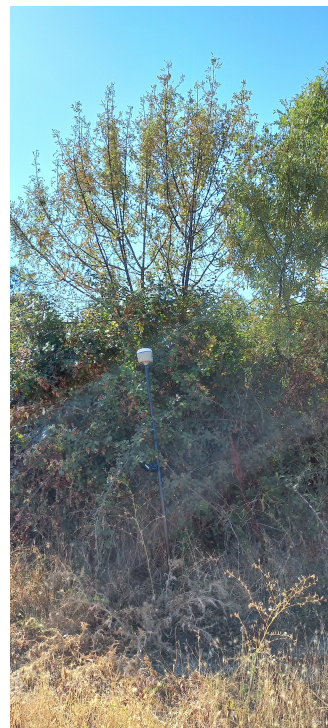
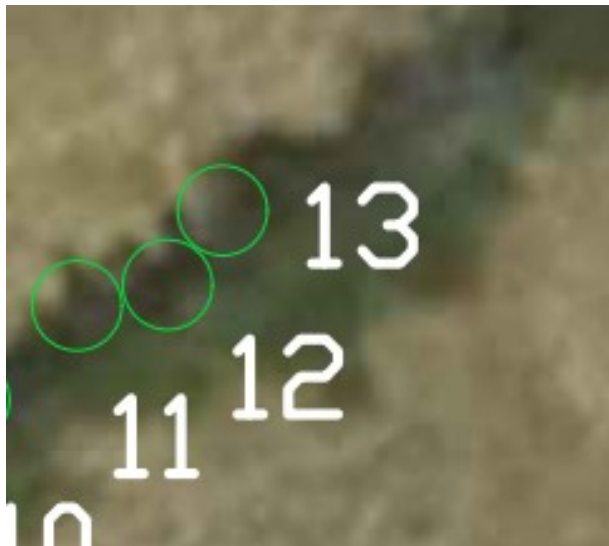
**Código:** Arb-13

Muy ramificado desde la base. Separado en la base.

Buen estado. El árbol crece en terreno rústico.

El árbol queda afectado por el desarrollo del proyecto

Se mantiene en su ubicación actual

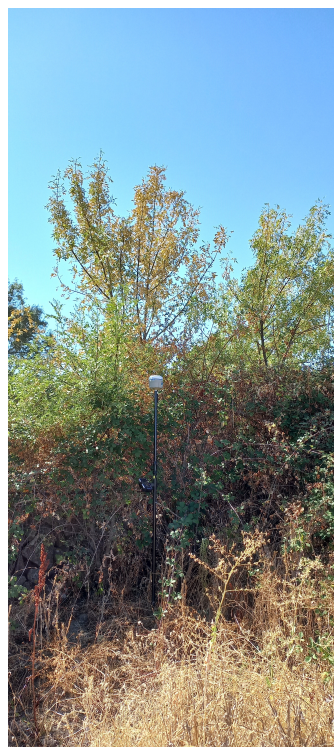
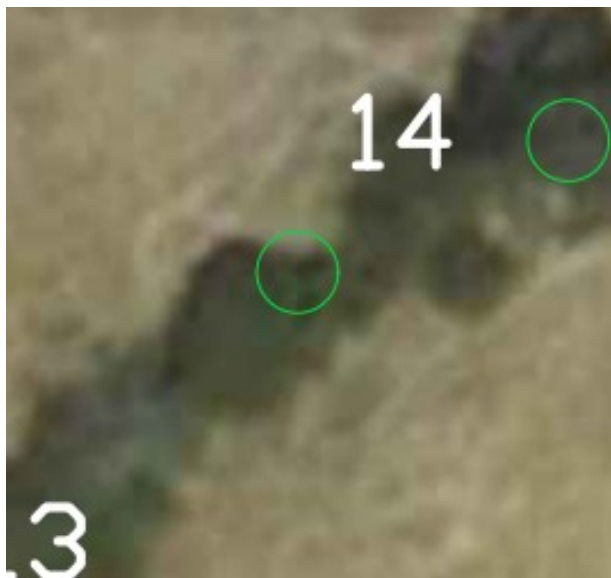
**Código:** Arb-14

Muy ramificado desde la base.

Buen estado. El árbol crece en terreno rústico.

El árbol queda afectado por el desarrollo del proyecto

**Tratamiento:** Tala (por su localización en tramo viario)

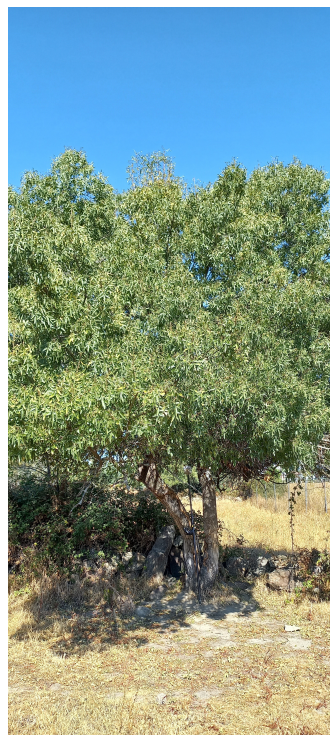
**Código:** Arb-15

Muy buen estado, gran porte. Separado en dos troncos.

Buen estado. El árbol crece en terreno rústico.

El árbol queda afectado por el desarrollo del proyecto

**Tratamiento:** Tala (por su localización en tramo viario)

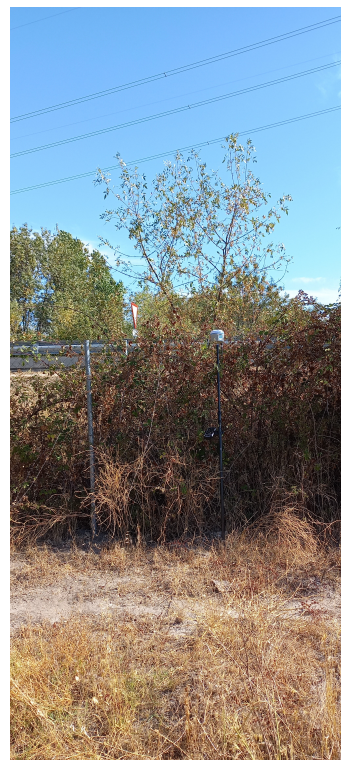
**Código:** Arb-16

Muy pequeño.

Crece tras el vallado de la parcela colindante.

**Tratamiento:** Tala (por su localización en tramo viario)

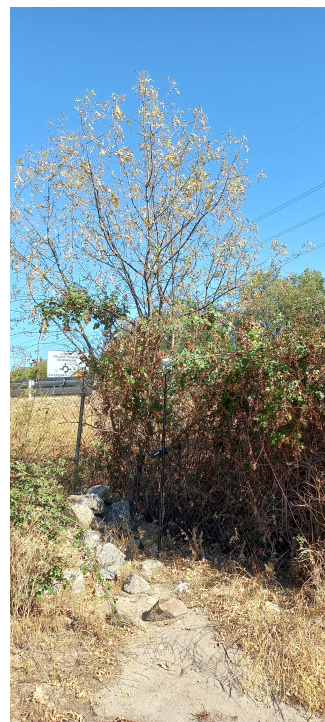
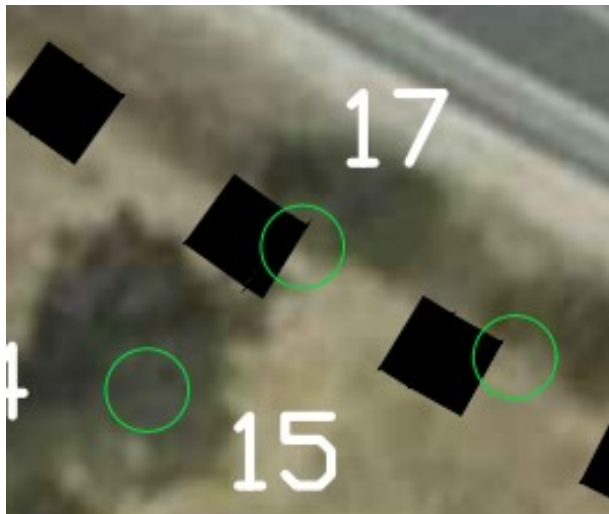
Mal estado.

El árbol queda afectado por el desarrollo del proyecto

Crece tras el vallado de la parcela colindante.

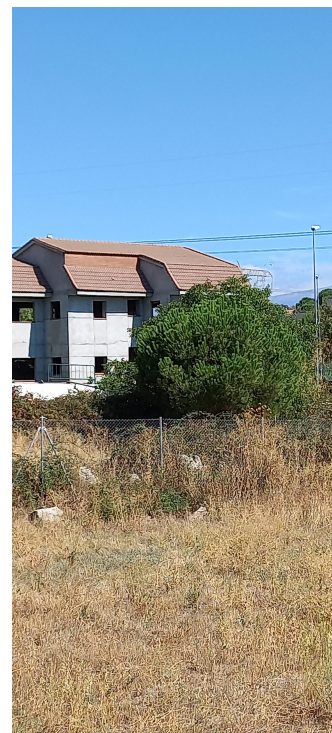
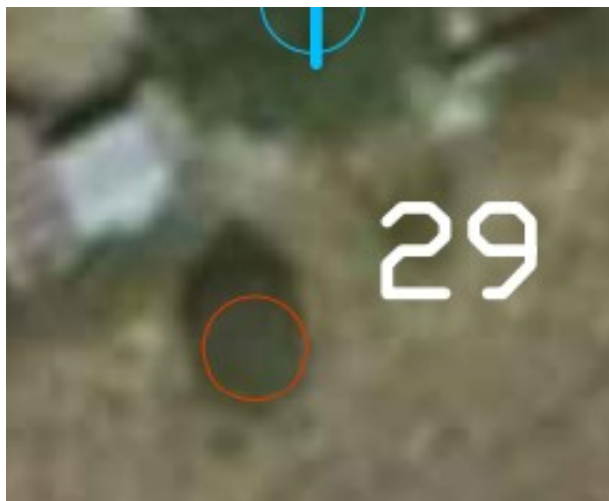
**Código:** Arb-29

**Especie:** *Pinus pinea*

Muy buen estado.

Buen estado. El árbol crece en terreno rústico.

El árbol queda afectado por el desarrollo del proyecto

Se mantiene en su ubicación actual

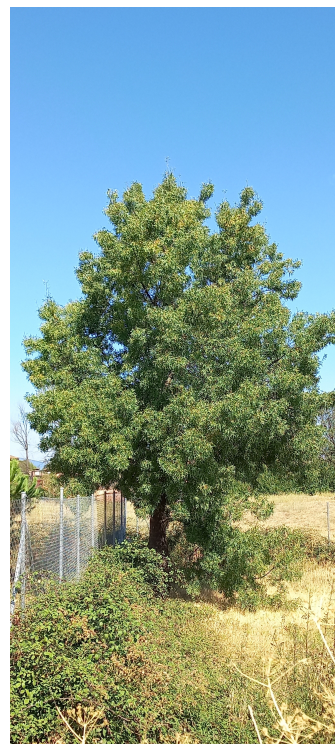
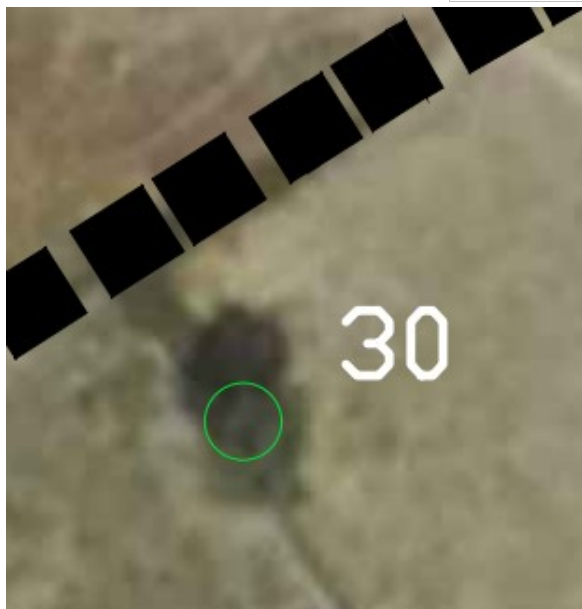
**Código:** Arb-30

**Especie:** *Fraxinus angustifolia*

Muy buen estado.

Buen estado. El arbol crece en terreno rústico.

No afectado por el desarrollo del proyecto

Se mantiene en su ubicación actual

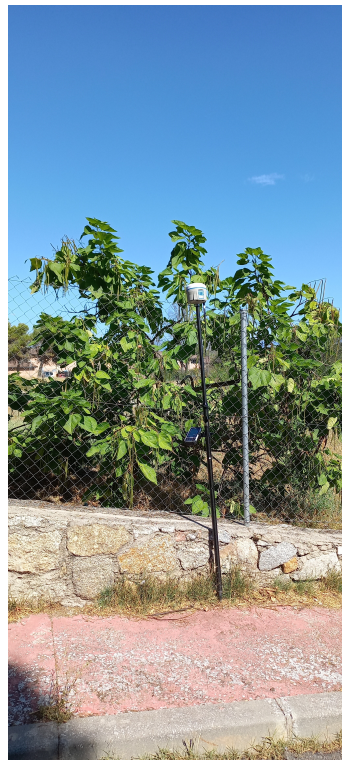
**Código:** Arb-31

**Especie:** *Catalpa bignonioides*

Buen estado.

Buen estado. El árbol crece en terreno rústico.

No afectado por el desarrollo del proyecto

Crece tras la valla de la parcela colindante.

Se mantiene en su ubicación actual

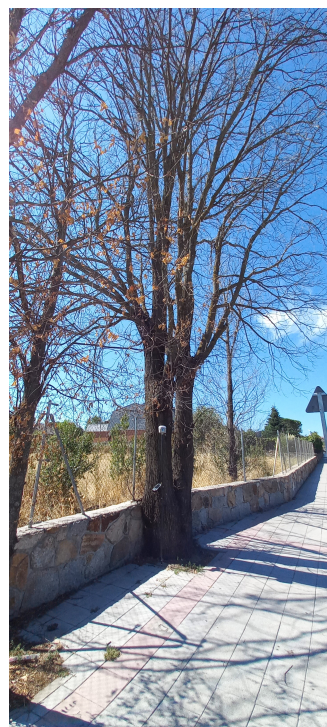
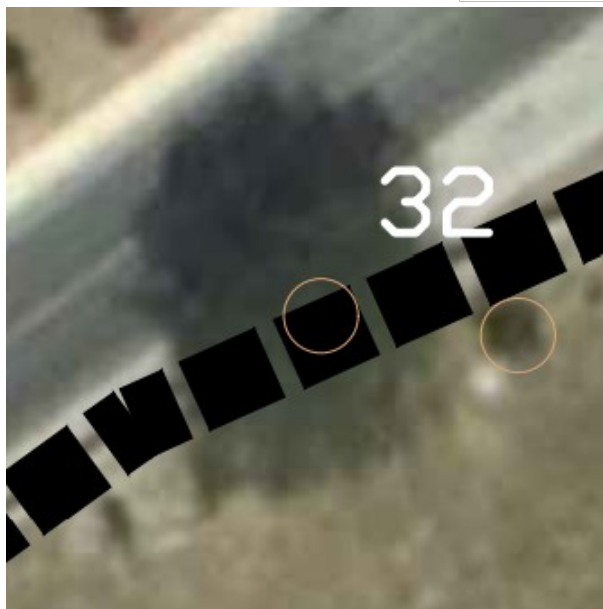
**Código:** Arb-32

**Especie:** *Ulmus pumila*

Buen estado.

El árbol crece en alcorque.

No afectado por el desarrollo del proyecto

Se mantiene en su ubicación actual
