MODIFICADO DE INFORME DE CARACTERIZACIÓN DE LA CALIDAD DE LOS SUELOS PARA PLANEAMIENTO URBANÍSTICO [FASE I] (Cambio de Uso del Suelo, desde el punto de vista Urbanístico)

PLAN PARCIAL para el APR-9 “LA VEREDA – LA PORTADA” del P.G.O.U. de Villaviciosa de Odón (Madrid)

**Calle de San Lorenzo c/v a Avenida del Príncipe de Asturias c/v a Ctra. M-506
28.670 VILLAVICIOSA DE ODÓN (MADRID)**

07/2025

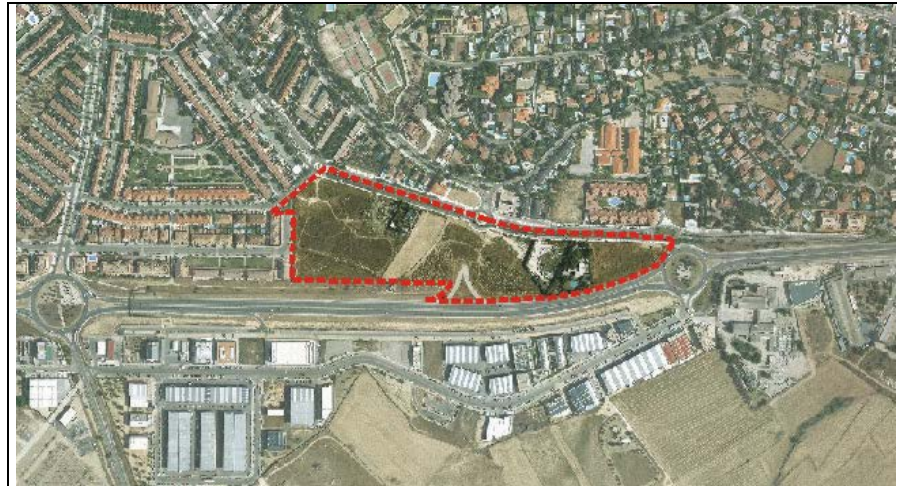
Fotografía aérea del año 2008 (Fuente: Comunidad de Madrid)
En el interior del ámbito se aprecian labores de explanación en una de las parcelas, se mantienen las dos parcelas con edificaciones destinadas a vivienda unifamiliar, y alguna parcela libre destinada para almacén de materiales..

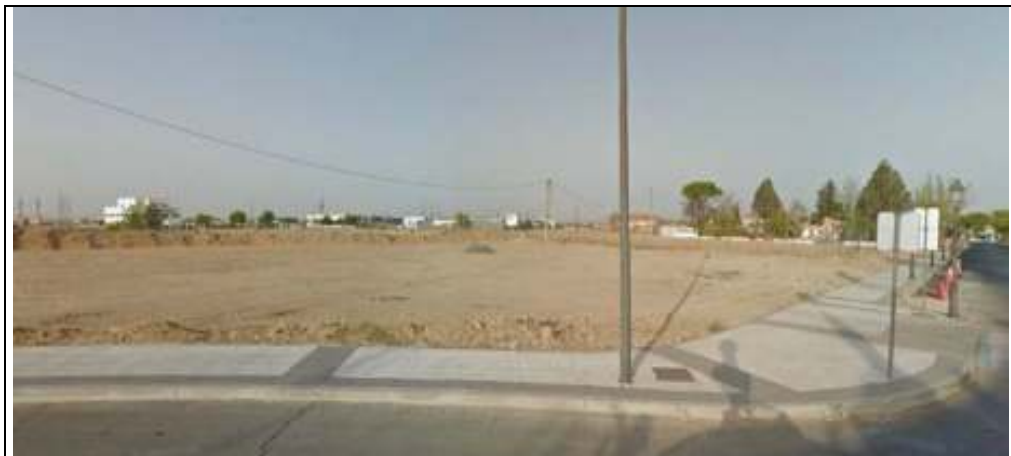
Fotografía nº 15: vista del límite norte del ámbito desde la rotonda de la Avda. Príncipe de Asturias

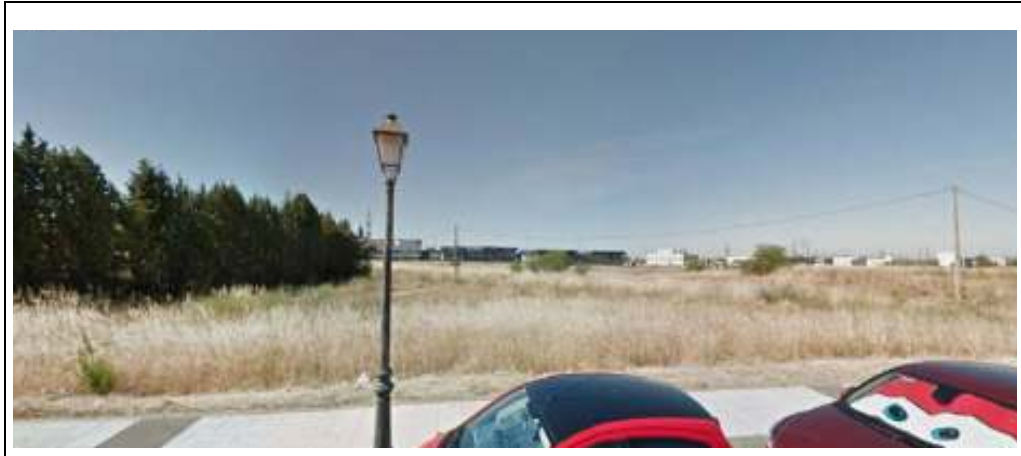
Fotografía nº 17: vista del estado de la parcela de la Avda. príncipe de Asturias nº 7 (actualizada 2017)

- Parcela avd. Príncipe de Asturias nº 7 (foto nº 17), parcela propiedad del ayuntamiento de Villaviciosa de Odón, utilizada por los operarios municipales para el acopio temporal de materiales inertes como son cerámicos, bordillos de hormigón, tubos de saneamiento, baldosas hidráulicas, escombros, etc. para su manipulación y posterior utilización en las distintas obras municipales.

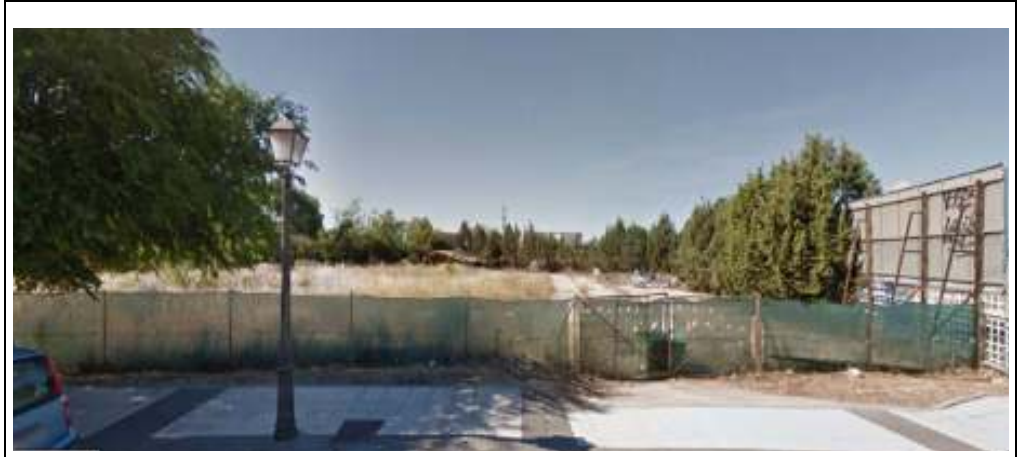
Fotografía nº 18: vista del estado de la parcela de la Avda. príncipe de Asturias nº 5 (actualizada 2017)

- Parcela avd. Príncipe de Asturias nº 3 (foto nº 19), vivienda unifamiliar aislada, actualmente desocupada.
- Parcela avd. Príncipe de Asturias nº 5 (foto nº 18), vinculada a una empresa dedicada a la construcción de piscinas. Se ha utilizado para el acopio temporal de materiales inertes como son cerámicos, bovedillas de hormigón, filtros de arena para piscinas, depósitos de agua, etc para su manipulación y posterior utilización en las distintas obras de dicha empresa.

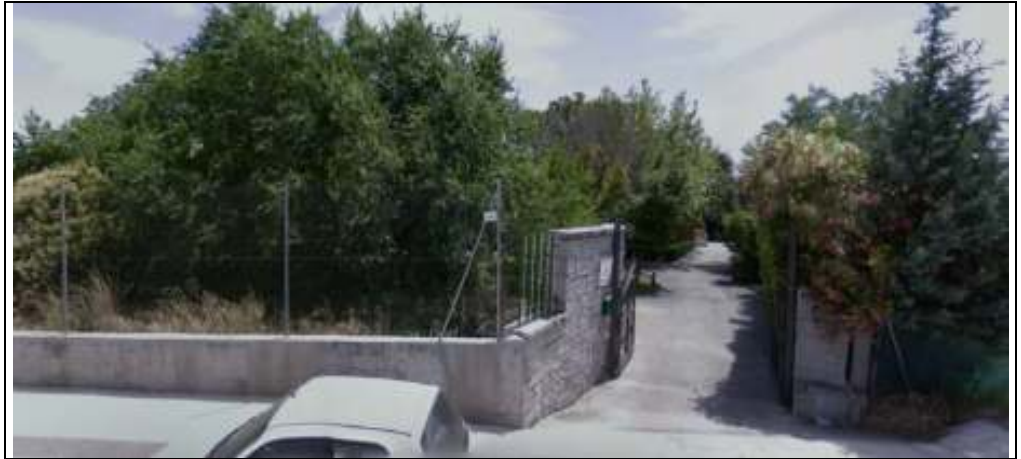
Fotografía nº 19: vista del estado de la parcela de la Avda. príncipe de Asturias nº 3

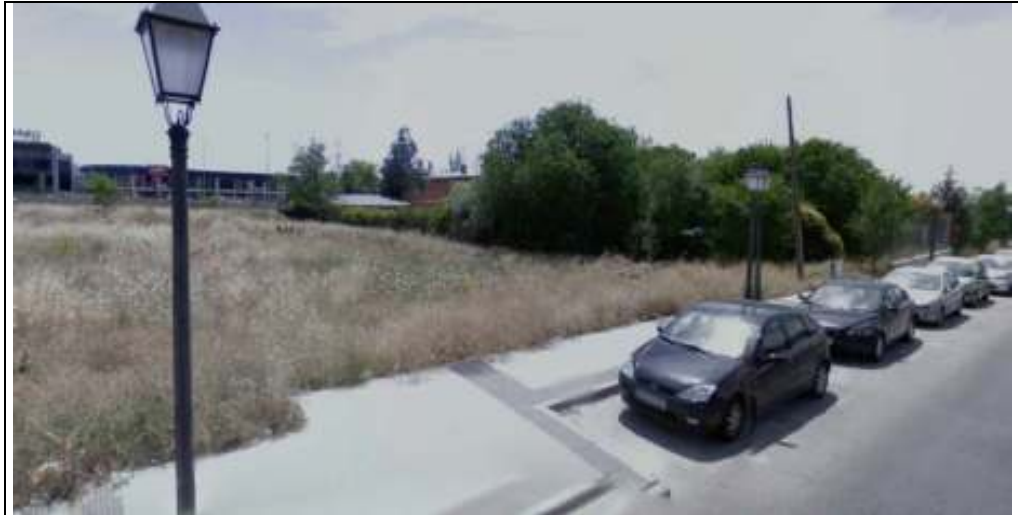
Fotografía nº 20: vista del estado de la parcela de la Avda. príncipe de Asturias nº 3

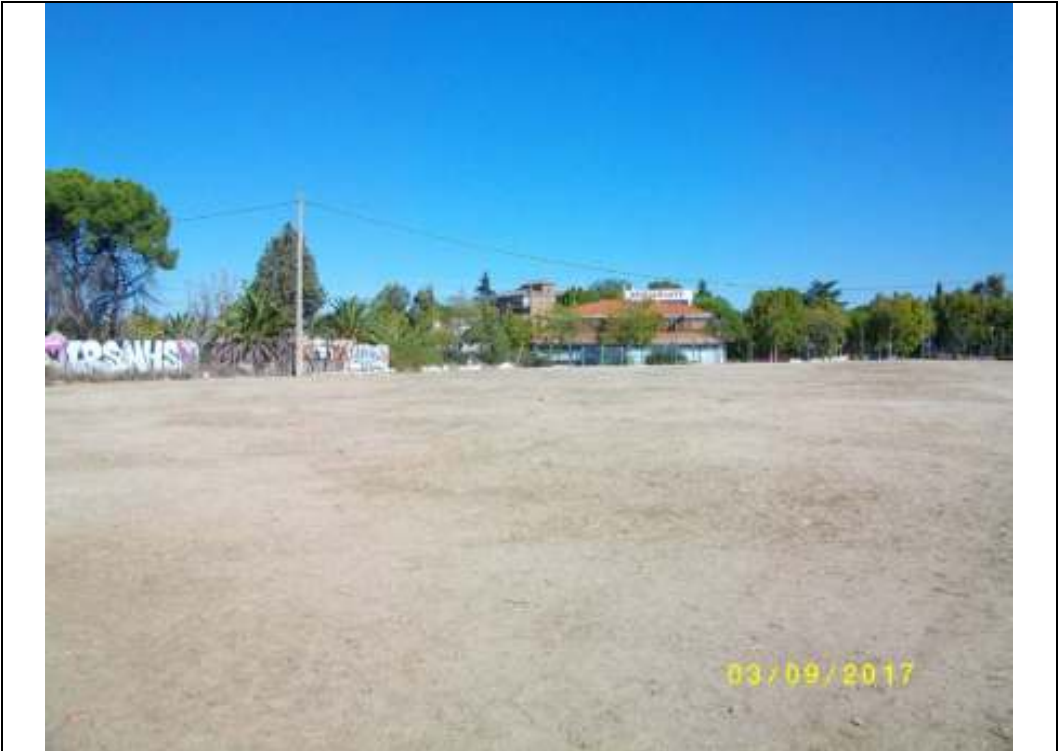
Fotografía nº 99: imagen de zona de explanación (sin acopios de materiales)

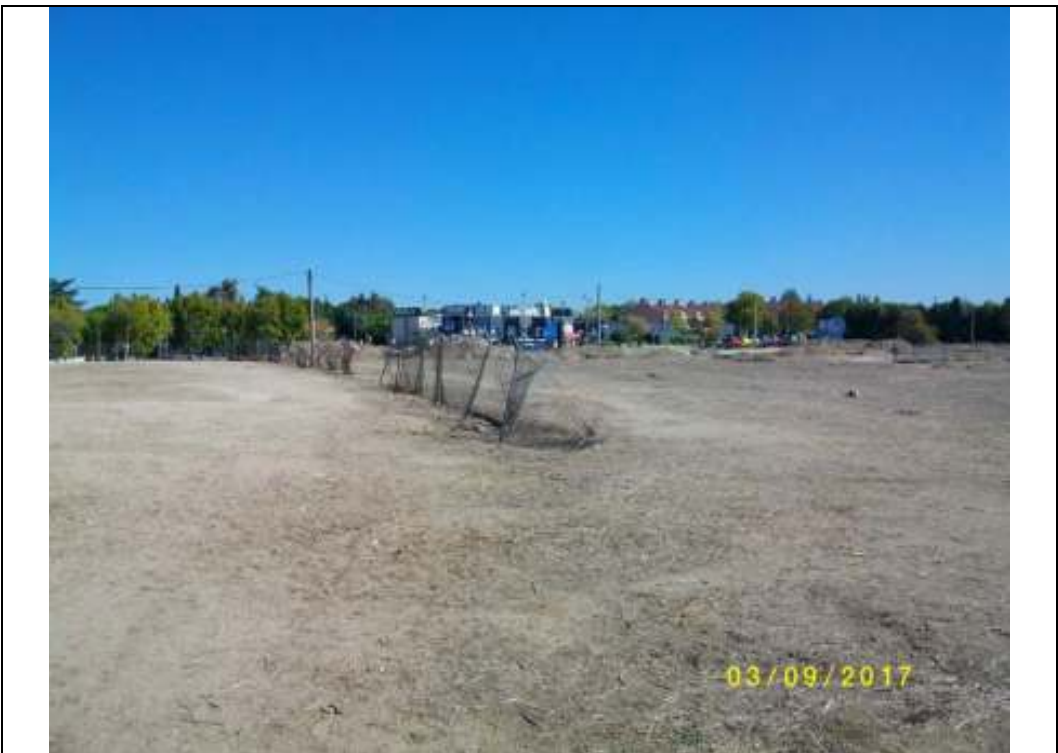
Fotografía nº 00: zona de explanación de terreno (con acopio de tierras)

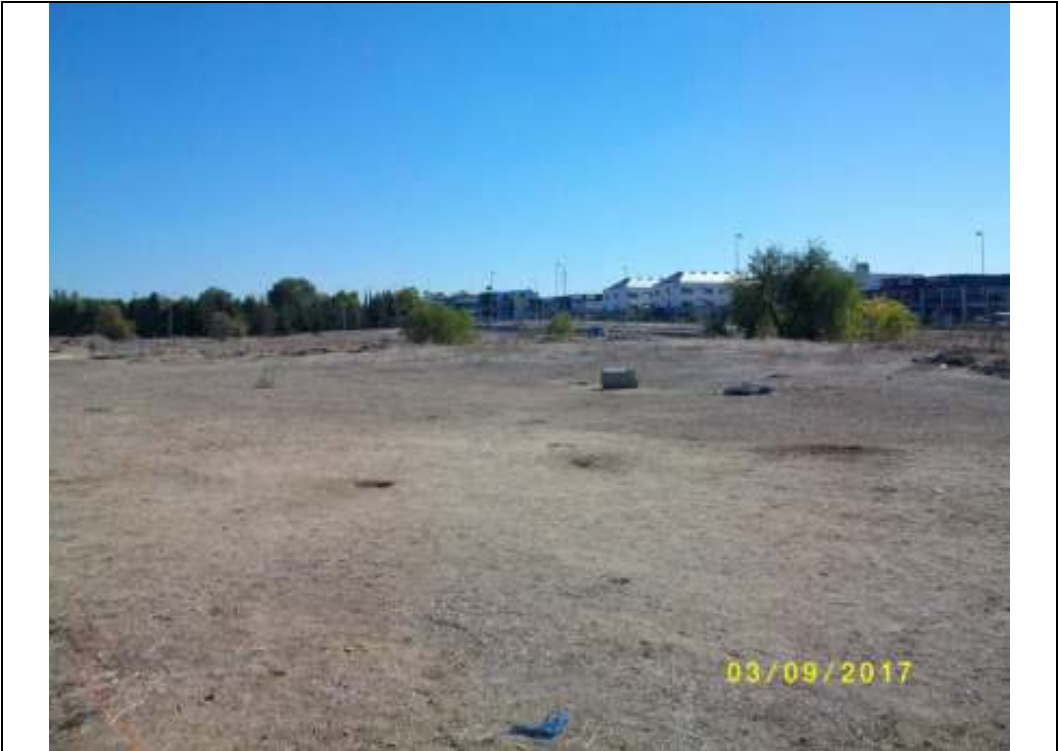
Fotografía nº 01: zona de explanación (restos aislados de tubos de hormigón)

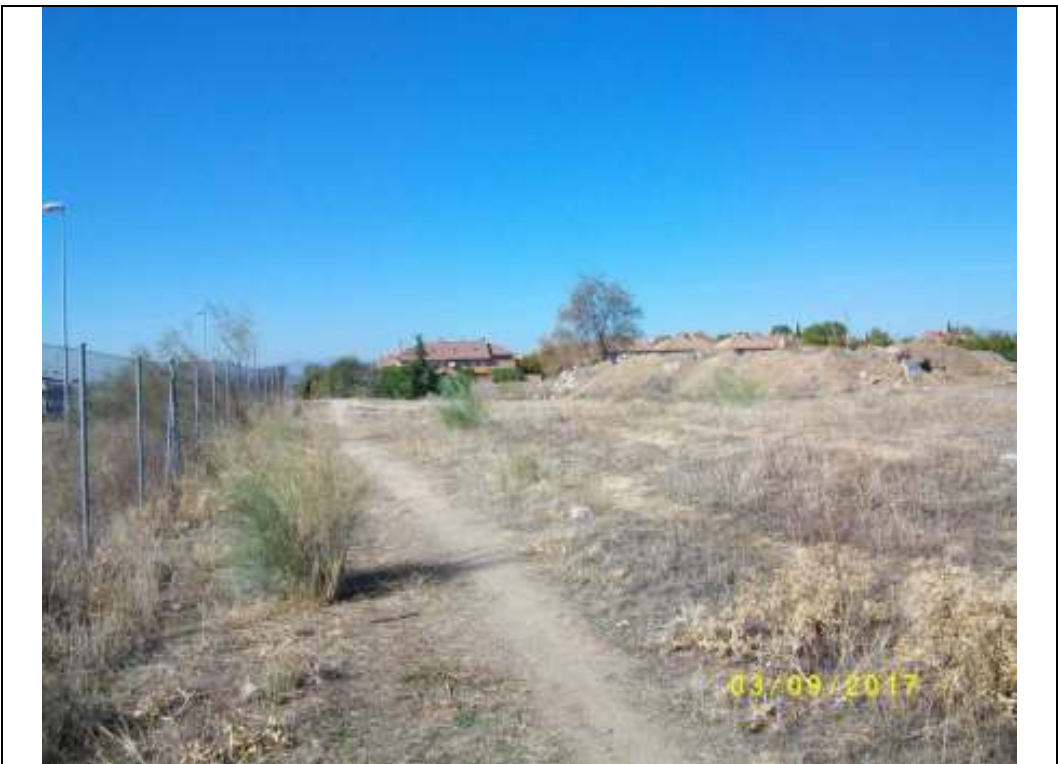
Fotografía nº 02: camino paralelo a vallado de M-506 (talud con acopio de tierras)

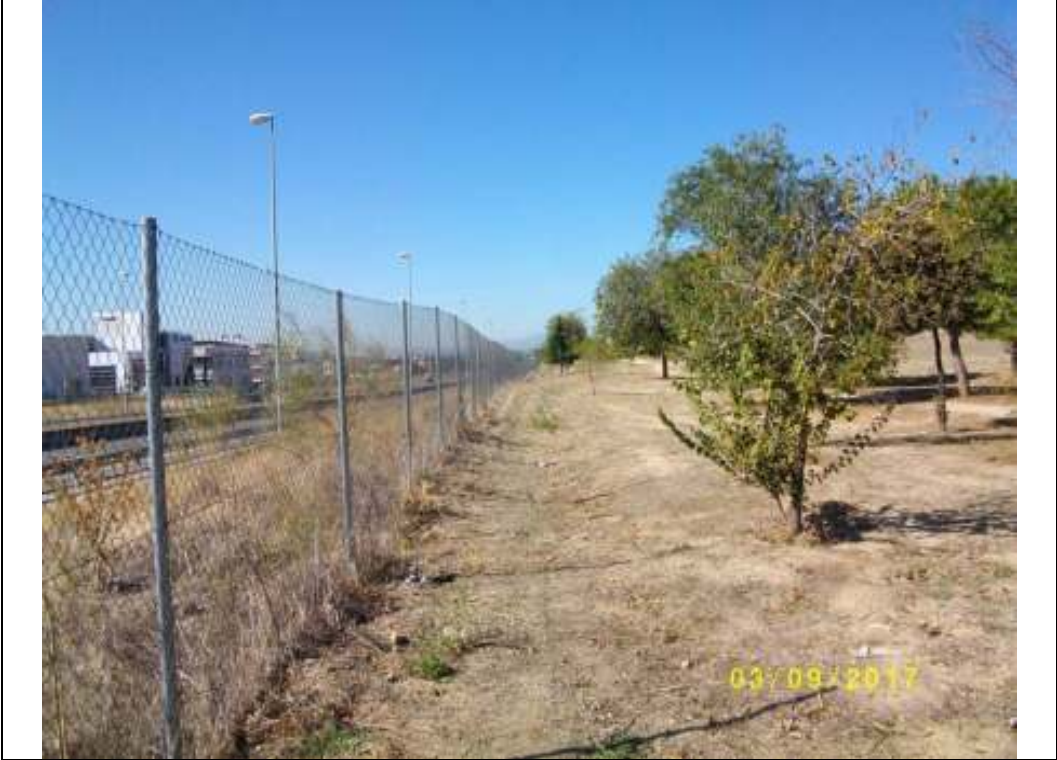
Fotografía nº 07: vallado de zona de dominio público de carretera M-506

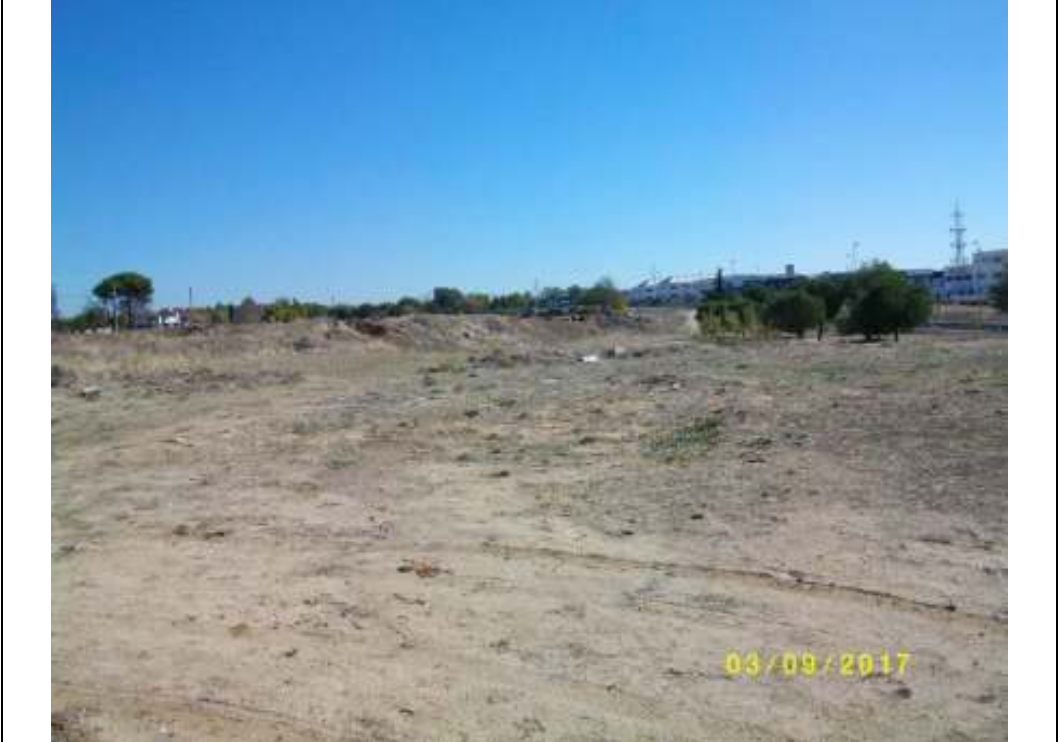
Fotografía nº 09: talud de tierras procedentes de explanación del terreno

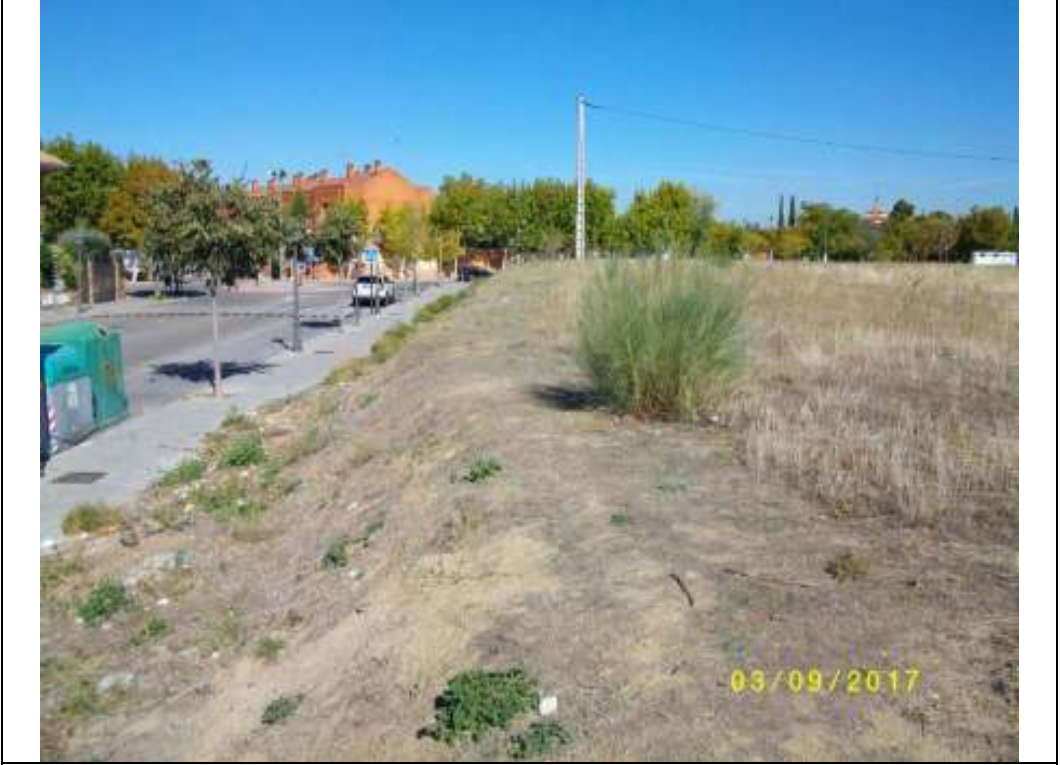
Fotografía nº 10: talud de terreno en límite del ámbito con la calle San Babilés

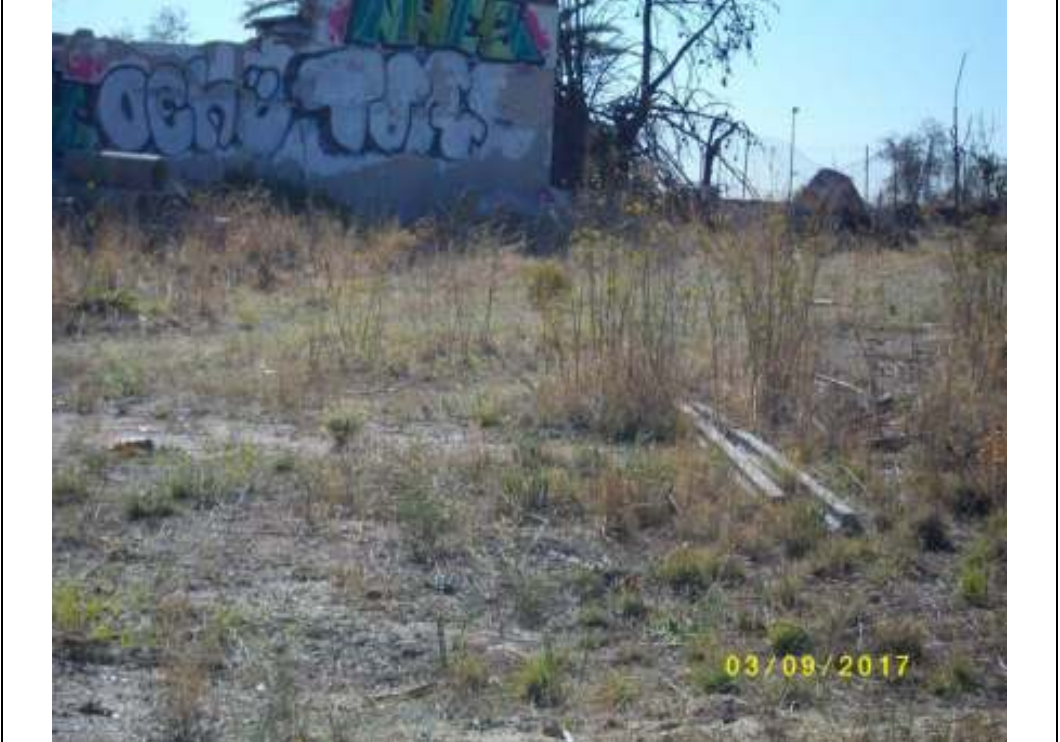
Fotografía n° 74 (Parcela A): materiales de construcción (tubos y viguetas de hormigón)

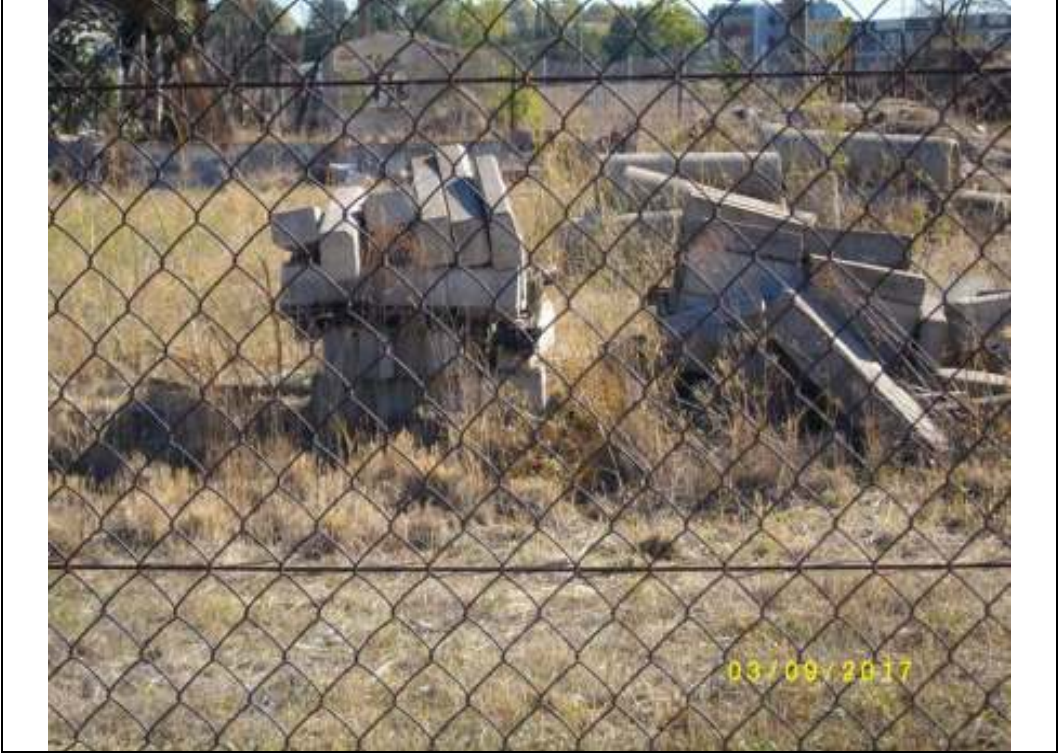
Fotografía nº 81 (Parcela A): acopio de bordillos y tubos de hormigón

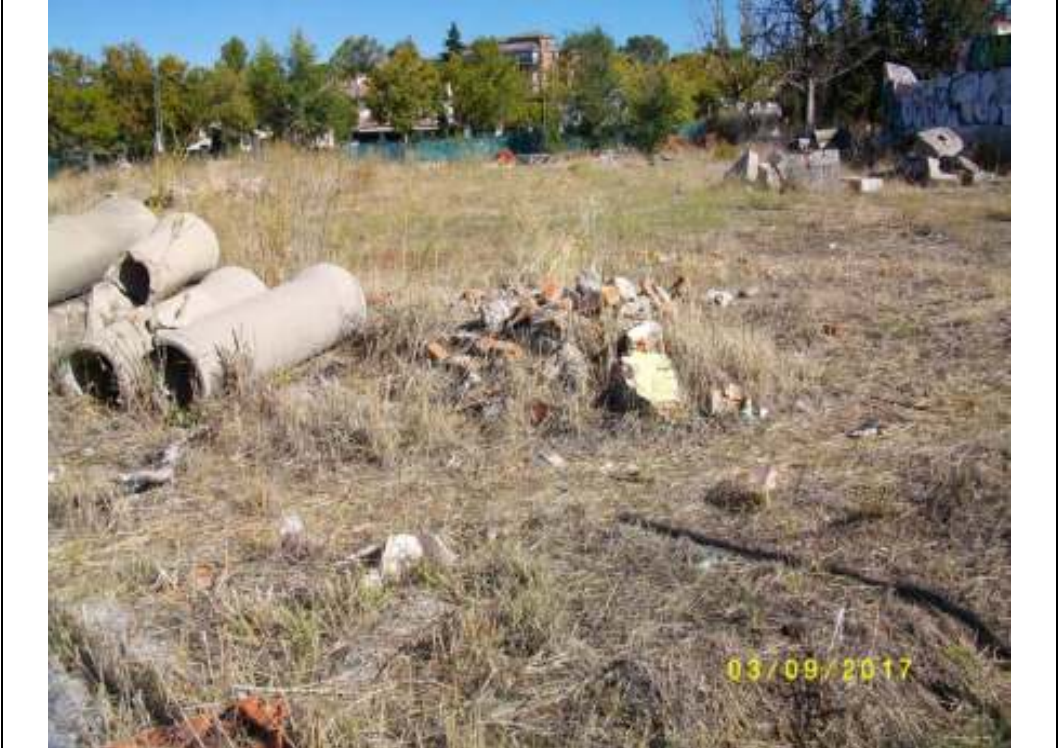
Fotografía nº 83 (Parcela A): acopio de tubos de hormigón y escombros (cerámicos y cemento)

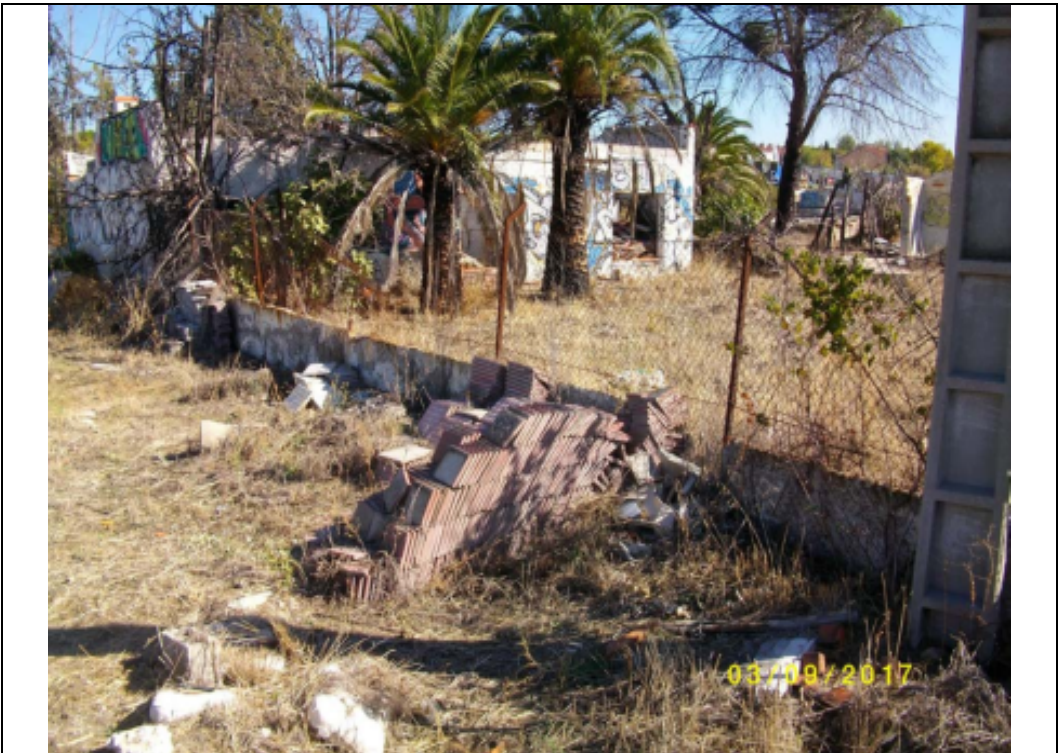
Fotografía nº 84 (Parcela A): acopio de baldosas hidráulicas de cemento

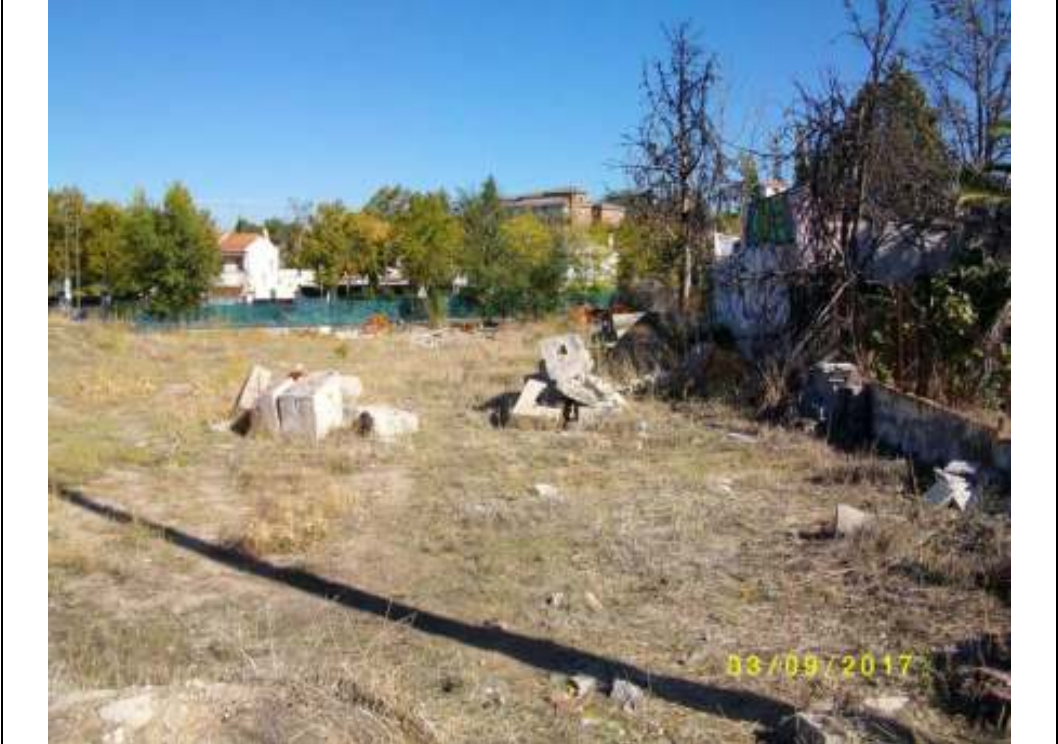
Fotografía nº 85 (Parcela A): acopio de contrapesos de hormigón armado

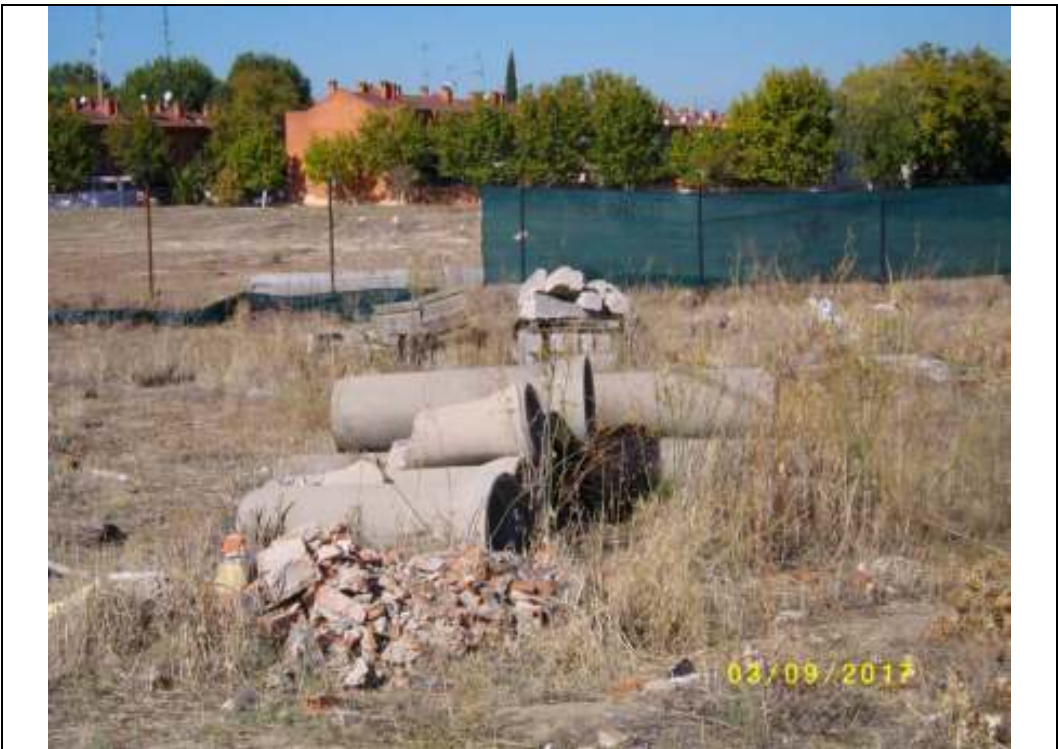
Fotografía nº 86 (Parcela A): acopio de tubos de hormigón y escombros (cerámicos-cemento)

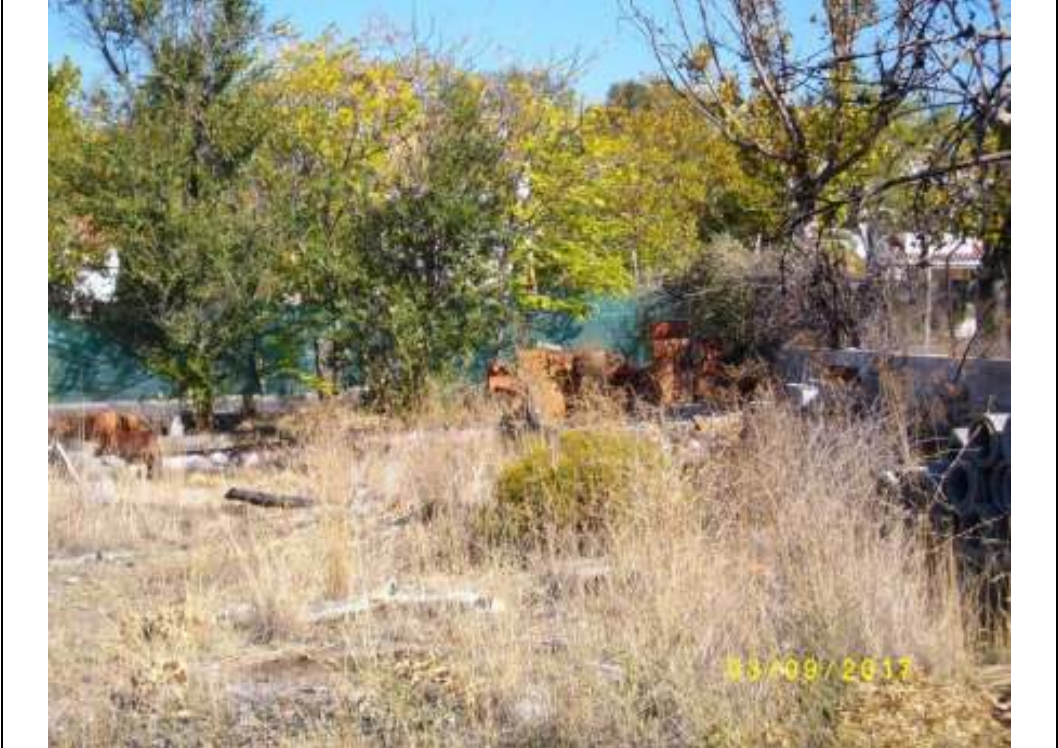
Fotografía nº 88 (Parcela A): acopios de materiales cerámicos (tejas y conductos shunt)

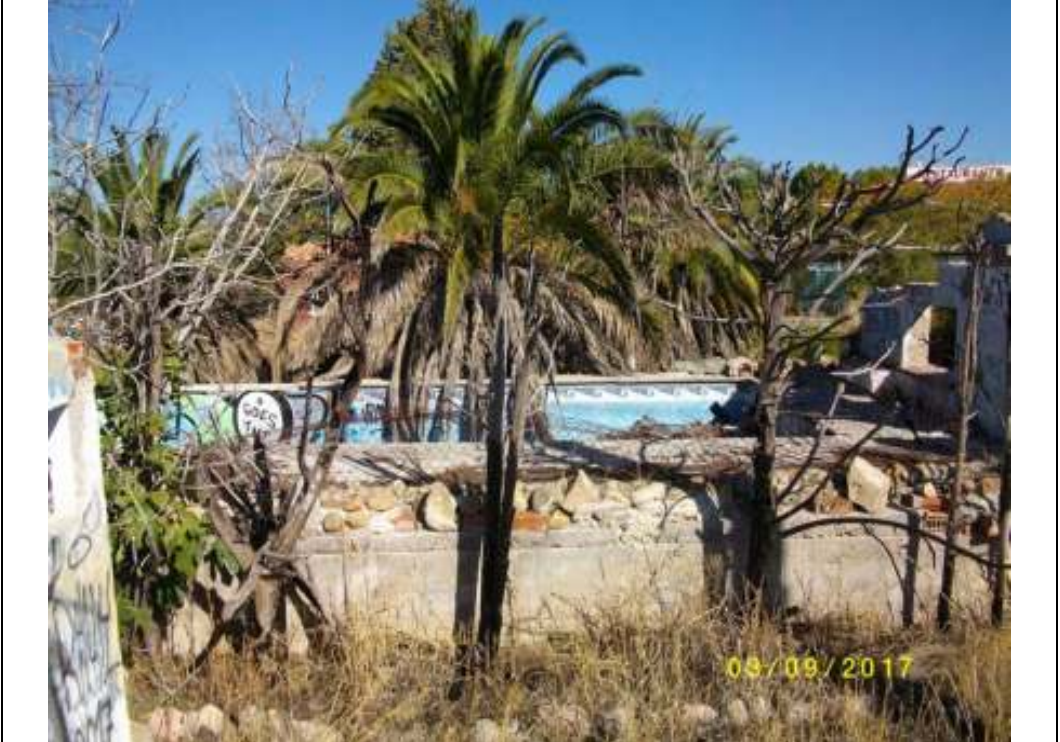
Fotografía nº 93 (Parcela B): vaso de piscina y edificaciones parcialmente demolidas

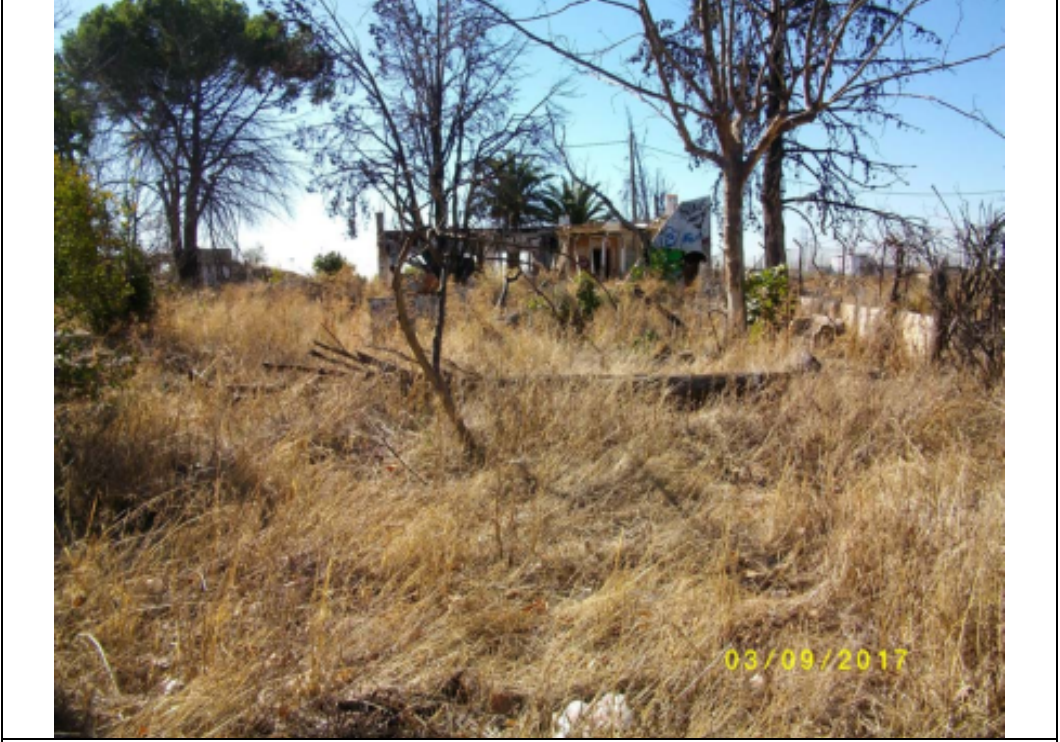
Fotografía nº 11 (Parcela B): edificación en ruinas y parcela con vegetación

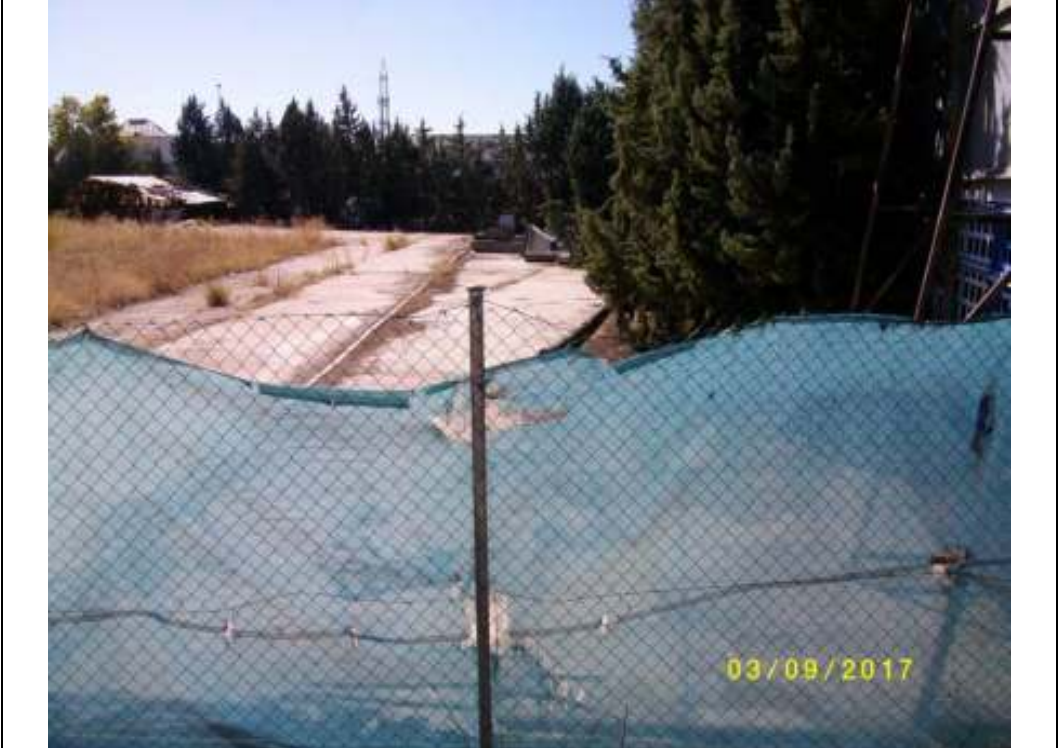
Fotografía nº 13 (Parcela C): zona con solera de hormigón

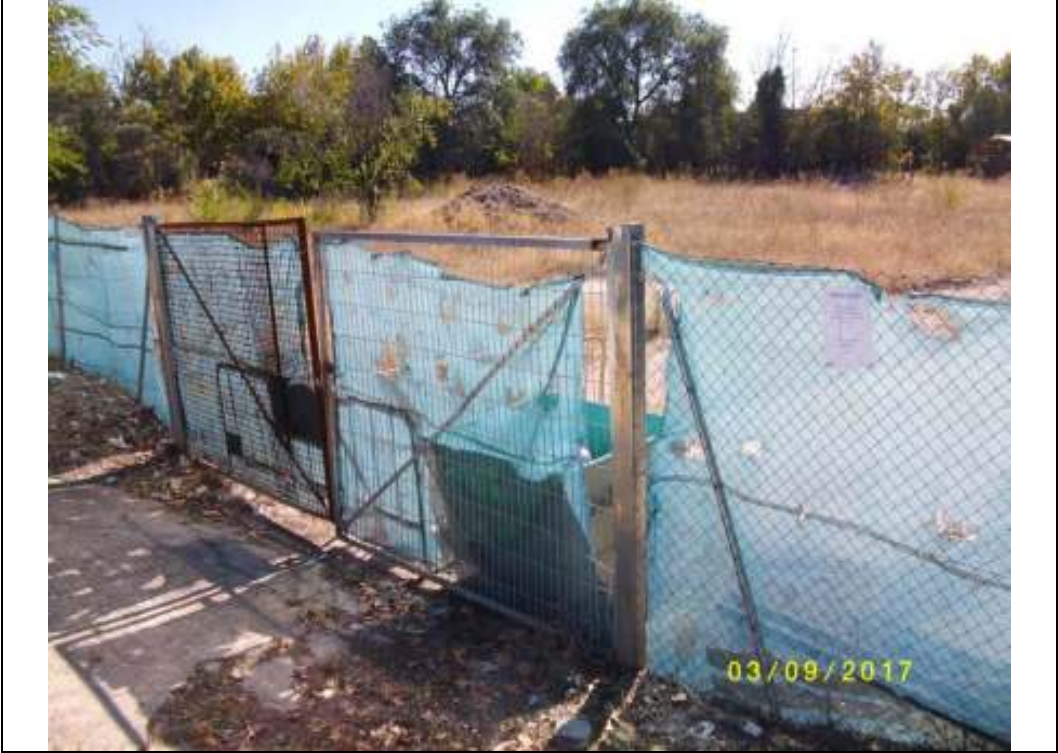
Fotografía nº 15 (Parcela C): acopio de tierras de excavación

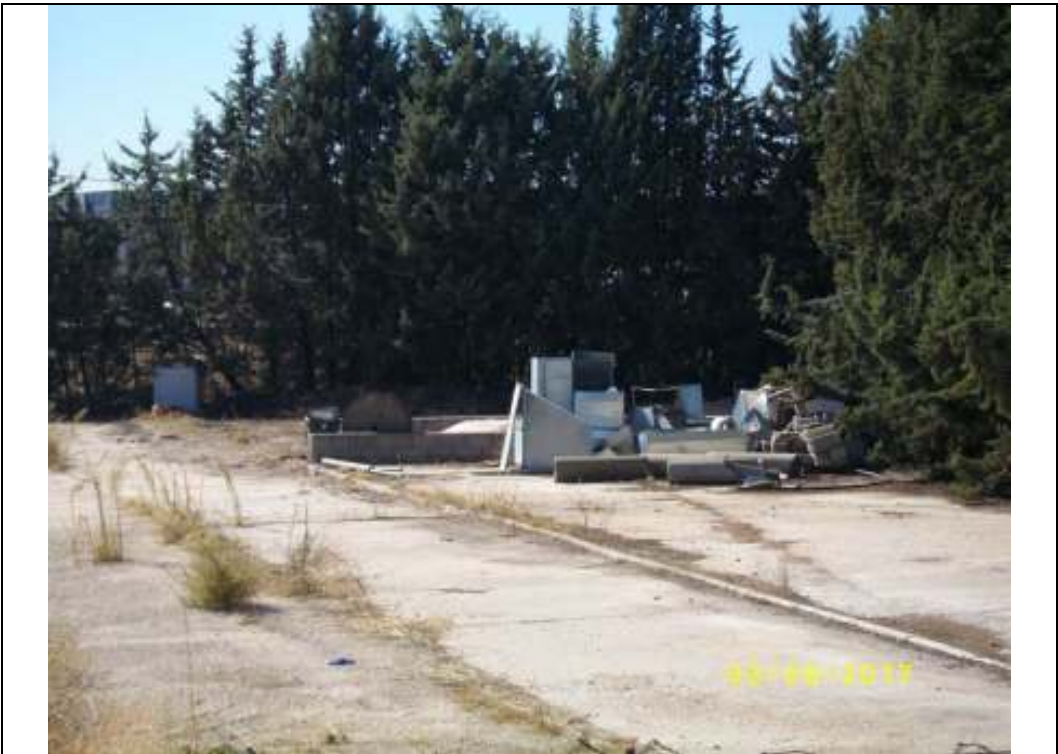
Fotografía nº 16 (Parcela C): acopios de materiales (tubos de hormigón y conductos metálicos)

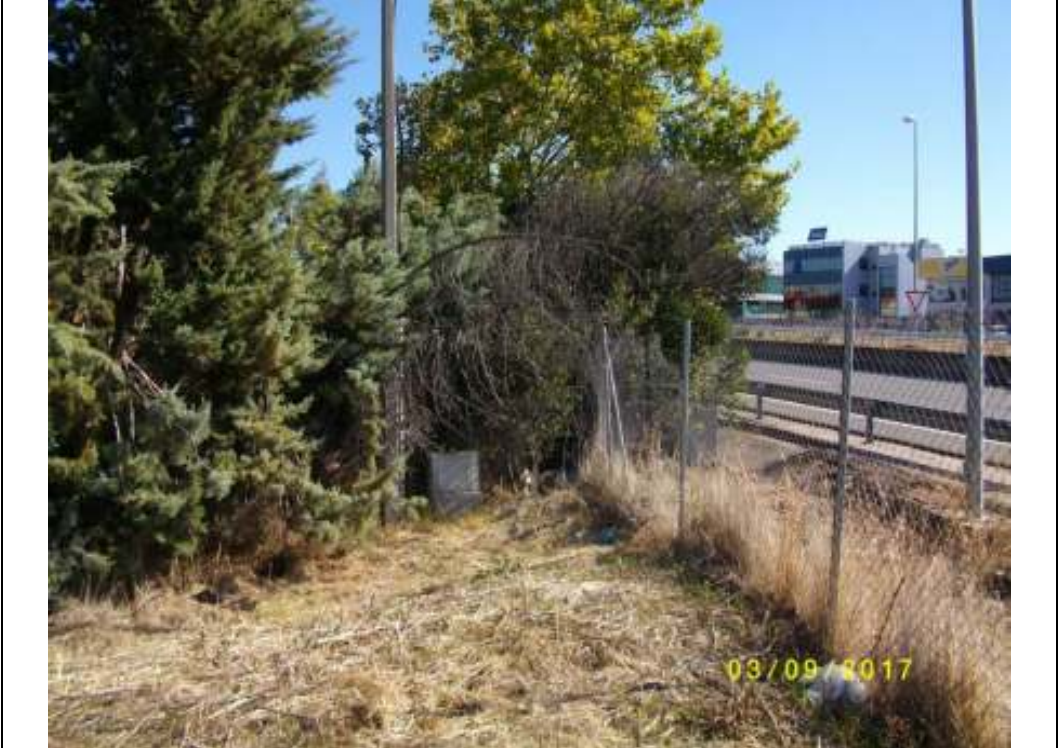
Fotografía nº 32 (Parcela C): valla de separación de parcela con la carretera M-506

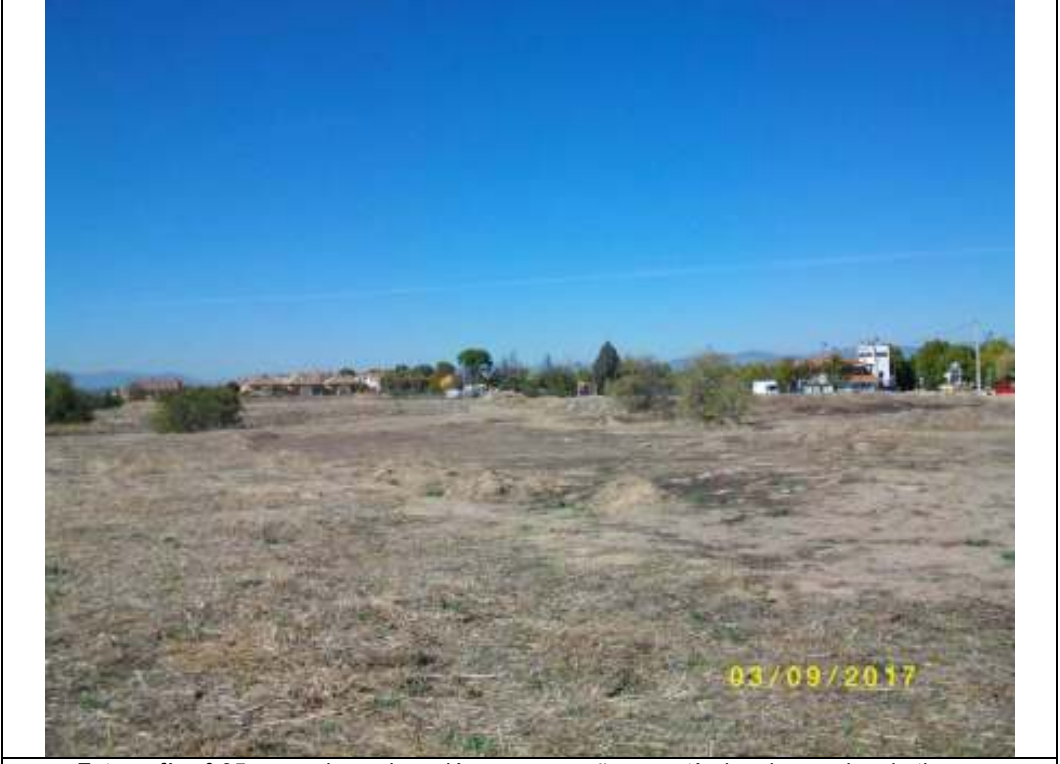
Fotografía nº 35: zona de explanación con pequeños montículos de acopios de tierras

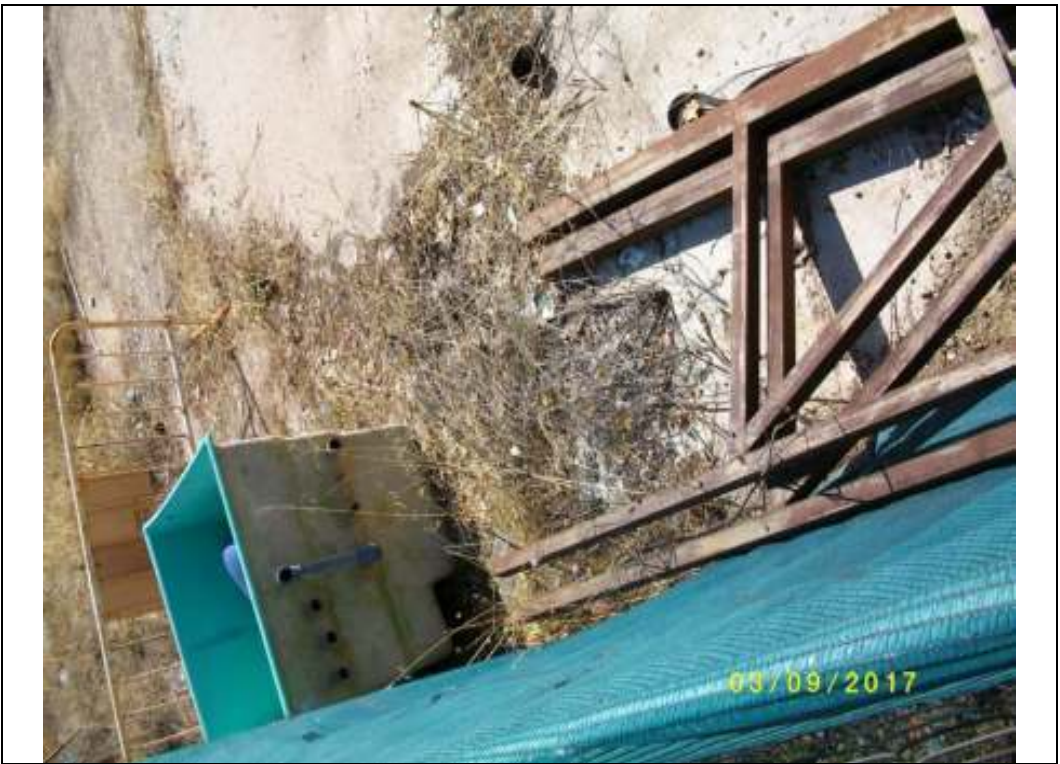
Fotografía nº 39: detalle de arenero de poliéster vacío

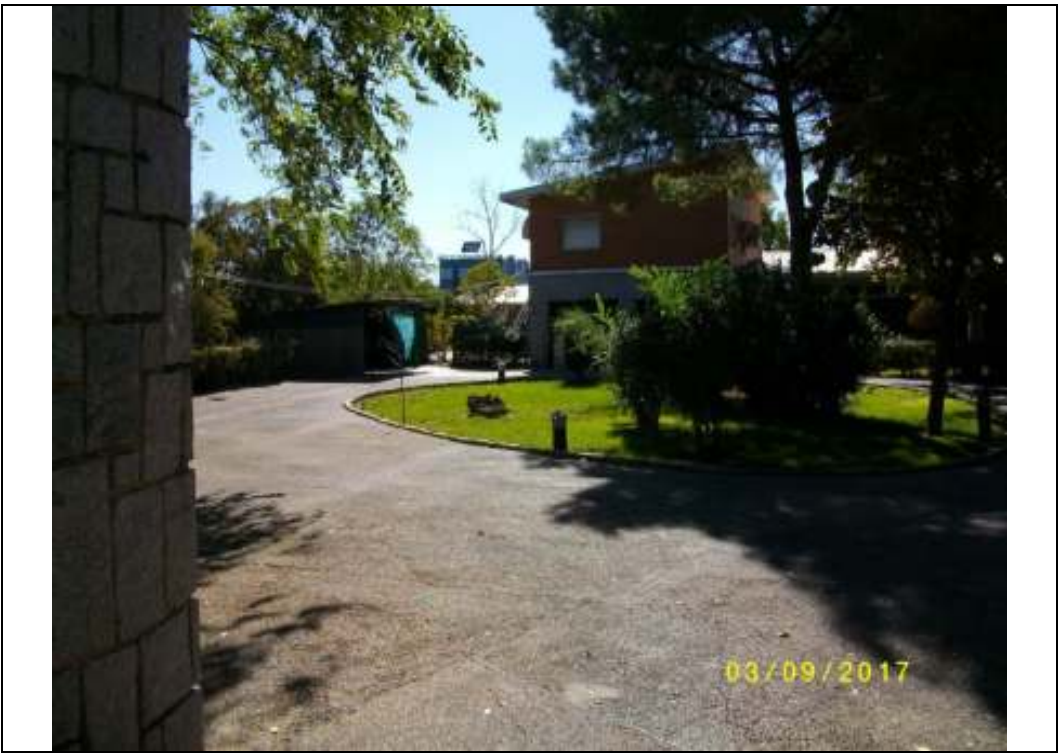
Fotografía nº 21 (Parcela D): solera de acceso y edificación principal

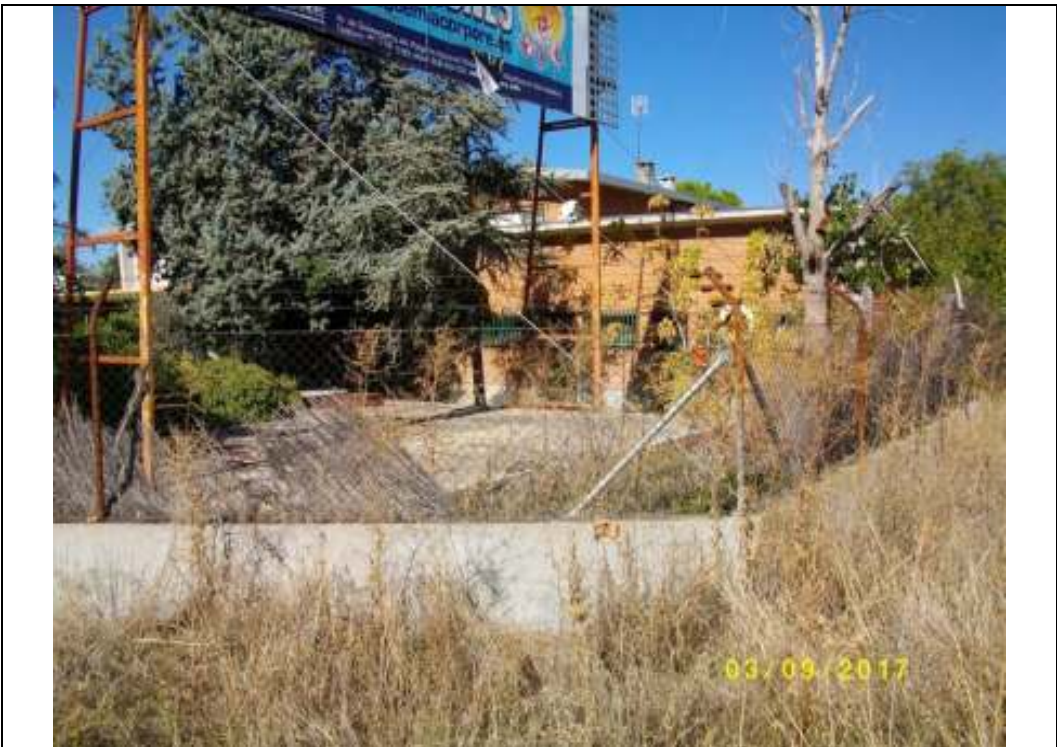
Fotografía nº 28 (Parcela D): edificación auxiliar en esquina de parcela
