MODIFICADO DE INFORME DE CARACTERIZACIÓN DE LA CALIDAD DE LOS SUELOS PARA PLANEAMIENTO URBANÍSTICO [FASE I] (Cambio de Uso del Suelo, desde el punto de vista Urbanístico)

PLAN PARCIAL para el APR-9 “LA VEREDA – LA PORTADA” del P.G.O.U. de Villaviciosa de Odón (Madrid)

**Calle de San Lorenzo c/v a Avenida del Príncipe de Asturias c/v a Ctra. M-506
28.670 VILLAVICIOSA DE ODÓN (MADRID)**

07/2025

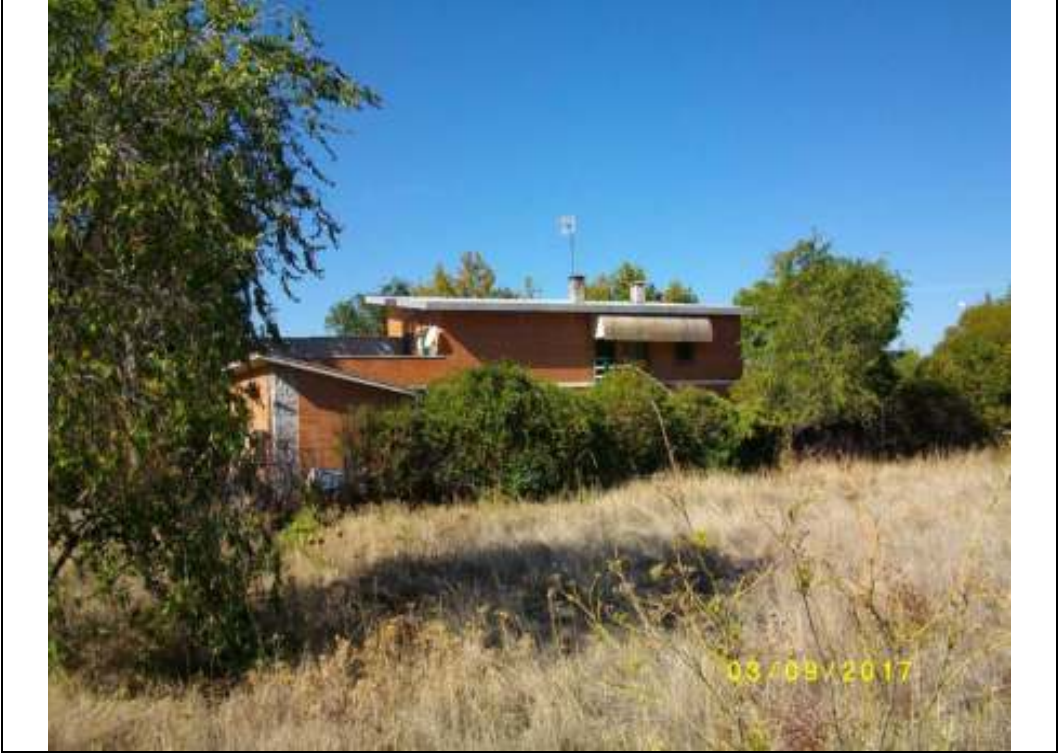
Fotografía nº 29 (Parcela D): vista lateral de edificación principal
