PROYECTO BÁSICO Y DE EJECUCIÓN
DE SUSTITUCIÓN Y REPARACIÓN DE MURO
EN EL IES CARMEN MARTÍN GAITE DE NAVALCARNERO

Dirección General de Infraestructuras y Servicios
CONSEJERÍA DE EDUCACIÓN, CIENCIA Y UNIVERSIDADES
COMUNIDAD DE MADRID

Arquitecto Redactor: José Ignacio Valle Rodríguez
Fecha: agosto de 2025

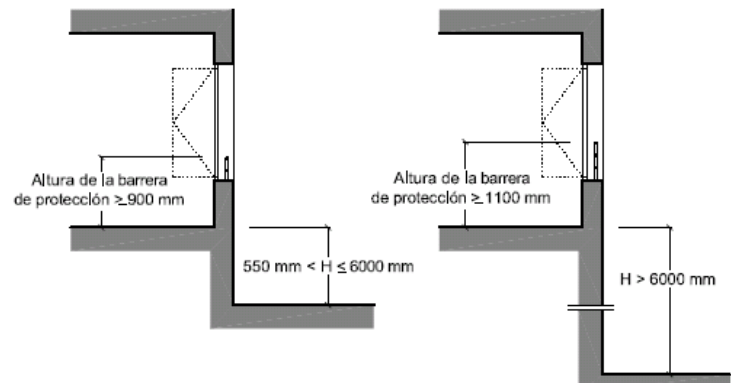
Figura 3.1 Barreras de protección en ventanas.																	
Resistencia y rigidez frente a fuerza horizontal de las barreras de protección (Ver tablas 3.1 y 3.2 del Documento Básico SE-AE Acciones en la edificación)																	
<table border="1" style="width: 100%;"> <tr> <th></th> <th>NORMA</th> <th>PROYECTO</th> </tr> <tr> <td>Características constructivas de las barreras de protección:</td> <td colspan="2">No serán escalables</td> </tr> <tr> <td><input checked="" type="checkbox"/> No existirán puntos de apoyo en la altura accesible (Ha).</td> <td>200 ≥ Ha ≤ 700 mm</td> <td>CUMPLE</td> </tr> <tr> <td><input checked="" type="checkbox"/> Limitación de las aberturas al paso de una esfera</td> <td>Ø ≤ 100 mm</td> <td>CUMPLE</td> </tr> <tr> <td><input checked="" type="checkbox"/> Límite entre parte inferior de la barandilla y línea de inclinación</td> <td>≤ 50 mm</td> <td>CUMPLE</td> </tr> </table>				NORMA	PROYECTO	Características constructivas de las barreras de protección:	No serán escalables		<input checked="" type="checkbox"/> No existirán puntos de apoyo en la altura accesible (Ha).	200 ≥ Ha ≤ 700 mm	CUMPLE	<input checked="" type="checkbox"/> Limitación de las aberturas al paso de una esfera	Ø ≤ 100 mm	CUMPLE	<input checked="" type="checkbox"/> Límite entre parte inferior de la barandilla y línea de inclinación	≤ 50 mm	CUMPLE

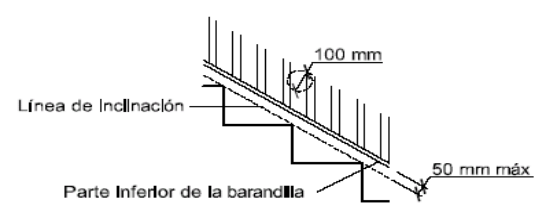
Figura 3.2 Línea de inclinación y parte inferior de la barandilla																	
Escaleras de uso restringido (No existen escaleras de uso restringido)																	
<input type="checkbox"/> Escalera de trazado lineal	<table border="1" style="width: 100%;"> <tr> <th></th> <th>NORMA</th> <th>PROYECTO</th> </tr> <tr> <td>Ancho del tramo</td> <td>≥ 800 mm</td> <td>No procede</td> </tr> <tr> <td>Altura de la contrahuella</td> <td>≤ 170 mm</td> <td>No procede</td> </tr> <tr> <td>Ancho de la huella</td> <td>≥ 280 mm</td> <td>No procede</td> </tr> </table>			NORMA	PROYECTO	Ancho del tramo	≥ 800 mm	No procede	Altura de la contrahuella	≤ 170 mm	No procede	Ancho de la huella	≥ 280 mm	No procede
