PROYECTO BÁSICO Y DE EJECUCIÓN
DE SUSTITUCIÓN Y REPARACIÓN DE MURO
EN EL IES CARMEN MARTÍN GAITE DE NAVALCARNERO

Arquitecto Redactor: José Ignacio Valle Rodríguez
Fecha: mayo de 2025

- 01.- SITUACIÓN Y EMPLAZAMIENTO. ACTUACIONES PLANTEADAS
- 02.- ESTADO ACTUAL ACTUACIÓN EN MURO. PLANTA E IMÁGENES
- 03.- ESTADO MODIFICADO ACTUACIÓN EN MURO. PLANTA Y VISTA
- 04.- ESTADO ACTUAL Y MODIFICADO ACTUACIÓN EN MURO. ALZADOS Y SECCIONES
- 05.- ESTADO MODIFICADO. ACTUACIÓN EN MURO. DETALLES VALLADO EXTERIOR
- 06.- ESTADO ACTUAL Y MODIFICADO. ACTUACIÓN EN VENTANAS. DETALLES
- 07.- ESTADO ACTUAL Y MODIFICADO. ACTUACIÓN EN CANALÓN. DETALLES

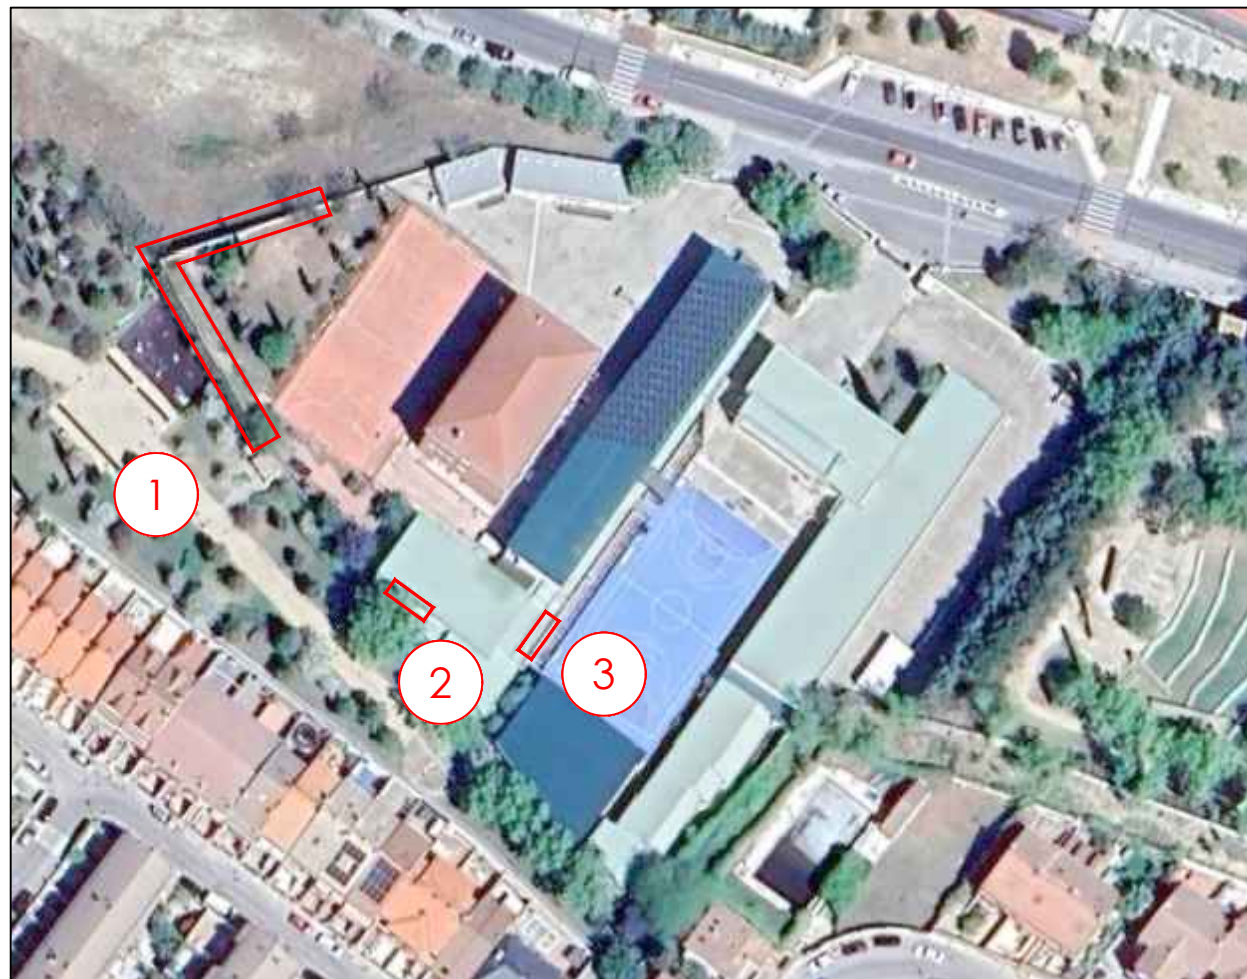
EMPLAZAMIENTO DE LAS ACTUACIONES

- 1 Sustitución y reparación de muro
- 2 Reparación de patología en dintel de ventanas
- 2 Reparación de patología en canalón de cubierta

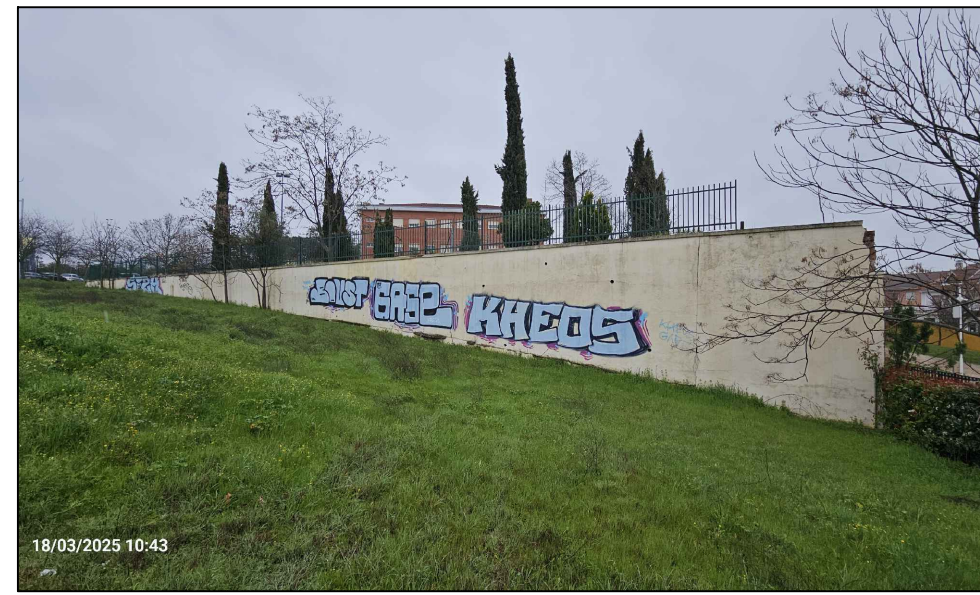
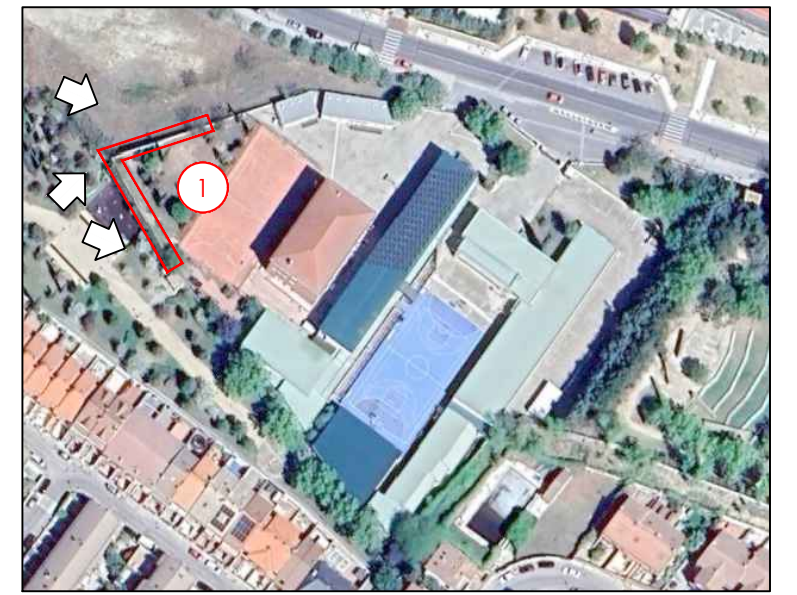
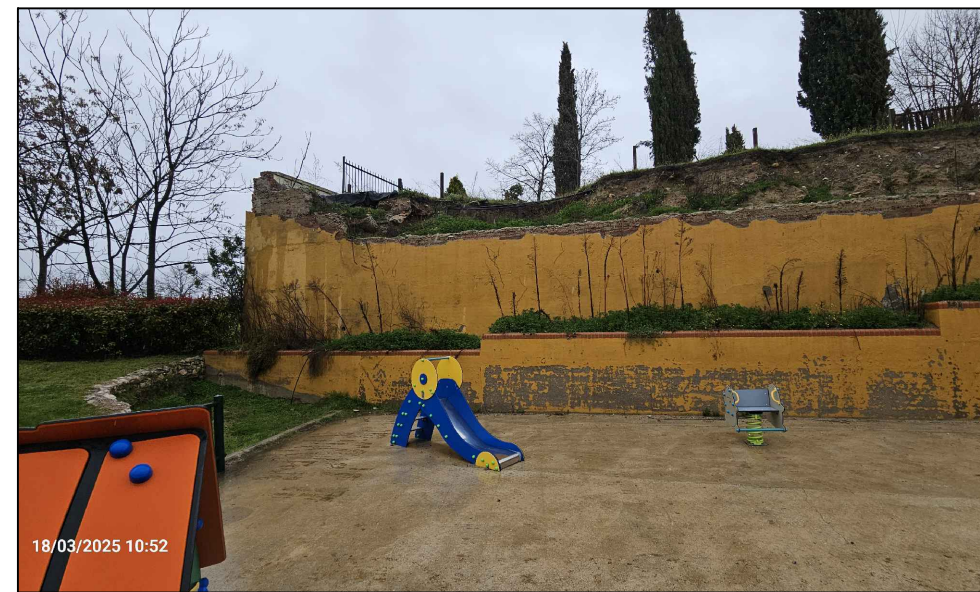
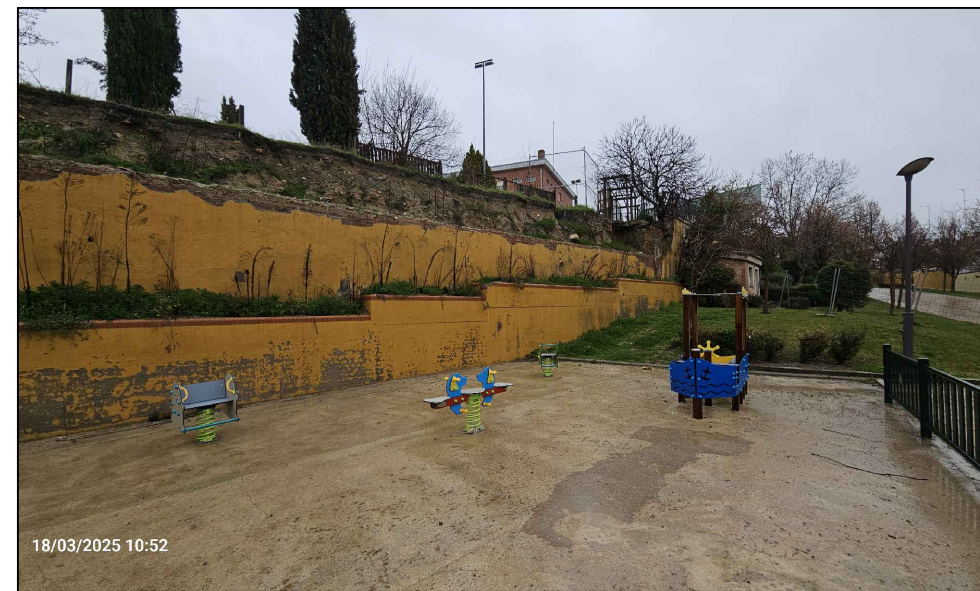
Estado actual
Actuación en muro
Planta e imágenes

| MURO EN HORMIGÓN/ FÁBRICA EXISTENTE A REPARAR/ SUSTITUIR | VALLADO EN MADERA H= 1,00 m. TRAMO A DESMONTAR |
| ZONA DEMOLIDA PARCIALMENTE DE MURO Y TIERRAS | VALLADO EN MALLA ELECTROSOLDADA H= 2,00 m. TRAMO A DESMONTAR |
| SOLERA DE PISTA DEPORTIVA A DEMOLER | VALLADO EN MALLA ELECTROSOLDADA H= 4,00 m. TRAMO A DESMONTAR |
| ZONA A DESMONTAR EN TALUD | VALLADO EN PERFILERÍA DE ACERO H= 1,50 m. TRAMO A DESMONTAR |
| JARDINERA A DEMOLER | ARQUETA A DEMOLER |
| ARBOLADO A RETIRAR HOJA PERENNE | CABLEADO ELÉCTRICO A RETIRAR PROVISIONALMENTE / DESVIAR PARA REALIZAR LA ACTUACIÓN (*) |
| ARBOLADO A RETIRAR HOJA CADUCA | TUBERÍA DE AGUA DESCOLGADA A RETIRAR PROVISIONALMENTE / DESVIAR PARA REALIZAR LA ACTUACIÓN (*) |
| BÁCULO CON PROYECTORES A DESPLAZAR | |
| PÉRGOLA EN MADERA A DESMONTAR | |

- (*) LAS LÍNEA ELÉCTRICAS Y DE AGUA AFECTADAS POR LOS TRABAJOS EN MURO Y TALUD SE PROTEGERÁN, DESVIARÁN O RETIRARÁN CON POSTERIOR REPOSICIÓN SEGÚN MEJOR CRITERIO DE LA D.F.
