PROYECTO BÁSICO Y DE EJECUCIÓN PARA

CENTRO DE ATENCIÓN PRIMARIA VALDEBEBAS

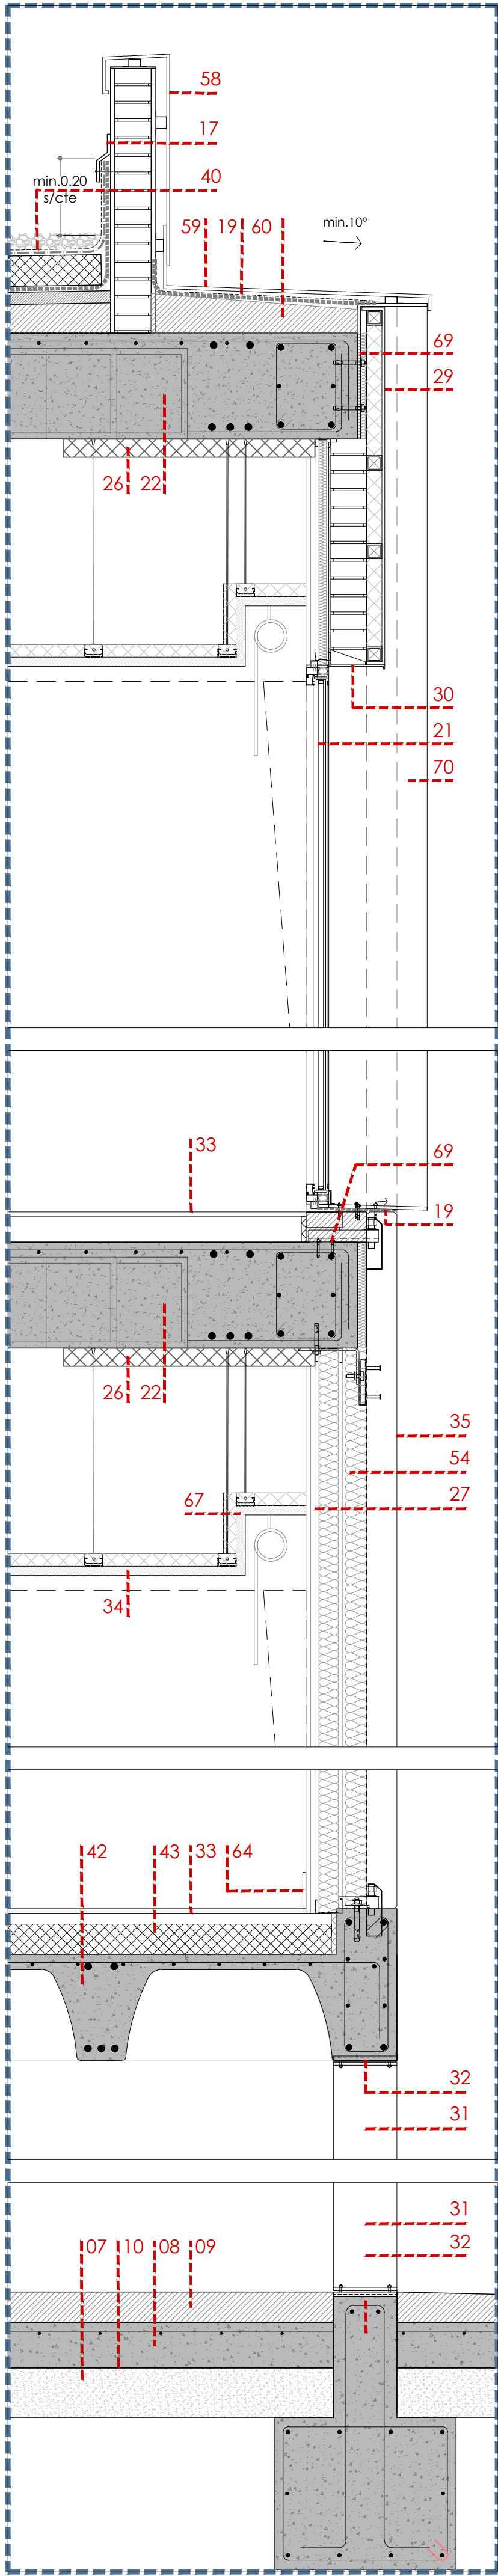
Seccion tipo 1 CONSTRUCCION

1. Hormigón de limpieza HM-20/P/40/I, e:10 cm
2. Hormigón armado HA-25/B/20/IIa, zapata s/dim. planos de estructura
3. Drenaje perimetral de muro, con tubo ranurado PVC

4. Impermeabilización del muro de sótano con lámina drenante nodular polietileno alta densidad
5. Geotextil de polipropileno incorporado lamina dren.
6. Hormigón armado HA-25/B/20/IIa, muro 2 caras

7. Encachado piedra caliza bajo solera, e:20 cm
8. Solera HA-25 N/mm2, e=15 cm, hormigón retracción mod.
9. Pavimento monolítico de cuarzo, color gris, e: 5cm

10. Lámina geotextil + lamina de polietileno LDPE
11. Losa de hormigón armado, e: 25 cm
12. Formación de pendientes c/arcilla expandida vertida en seco
13. Capa de regularización mortero de cemento e: 4 cm

14. Impermeabilización asfáltica bicapa no adherida, geotextil de poliester, lamina drenante y filtrante
15. Tierra vegetal espesor 60 cm
16. Césped de bajo mantenimiento, siembra de Cyanodon

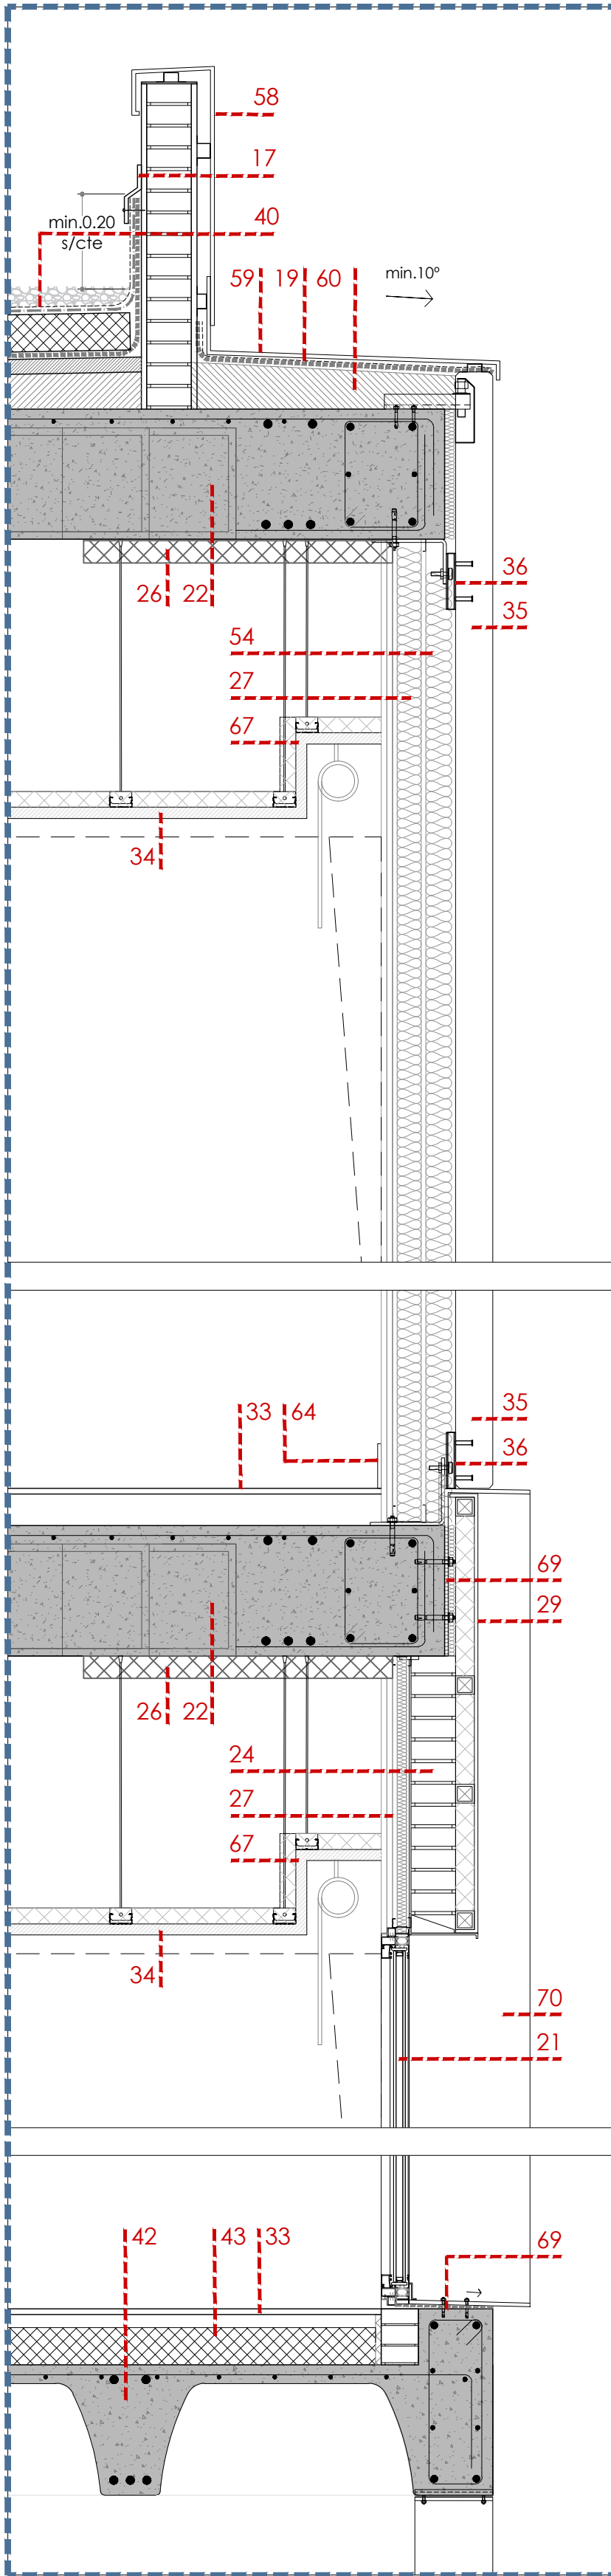
Seccion tipo 2 CONSTRUCCION

17. Perfil de remate de capas impermeab. de aluminio
18. Albardilla a dos aguas de aluminio lacado s/muro HA Impermeab. líquida de poliuretano bajo vierteaguas

19. Vierendeaguas de aluminio lacado, mismo RAL de carp.
20. Carp. RPT serie COR-70 o similar, acabado lacado RAL
21. Forjado reticular e: 30+5 cm, de bloque perdido

22. Pletina de anclaje de chapón de acero (ver detalle plano chapones). Dim. s/despiece
23. Fachada de ladrillo tosco 1/2 pie, recibido con mortero de cemento, y enfoscado ext. e int. con mortero de cemento proyectado sin maestrar, e=2 cm

24. Falso techo exterior continuo de placas de GRC sobre perfilera oculta de chapa de acero galvanizado
25. Aislamiento de poliuretano proyectado, e: 10 cm

26. Recubrimiento de recrecido cementoso
27. Falso techo registrable de placas de yeso de 60x60 cm, sobre perfilera oculta, y con aislamiento acústico
28. Panel prefabricado autoportante de HA-35, acabado texturizado grecado vertical, e: 10 cm

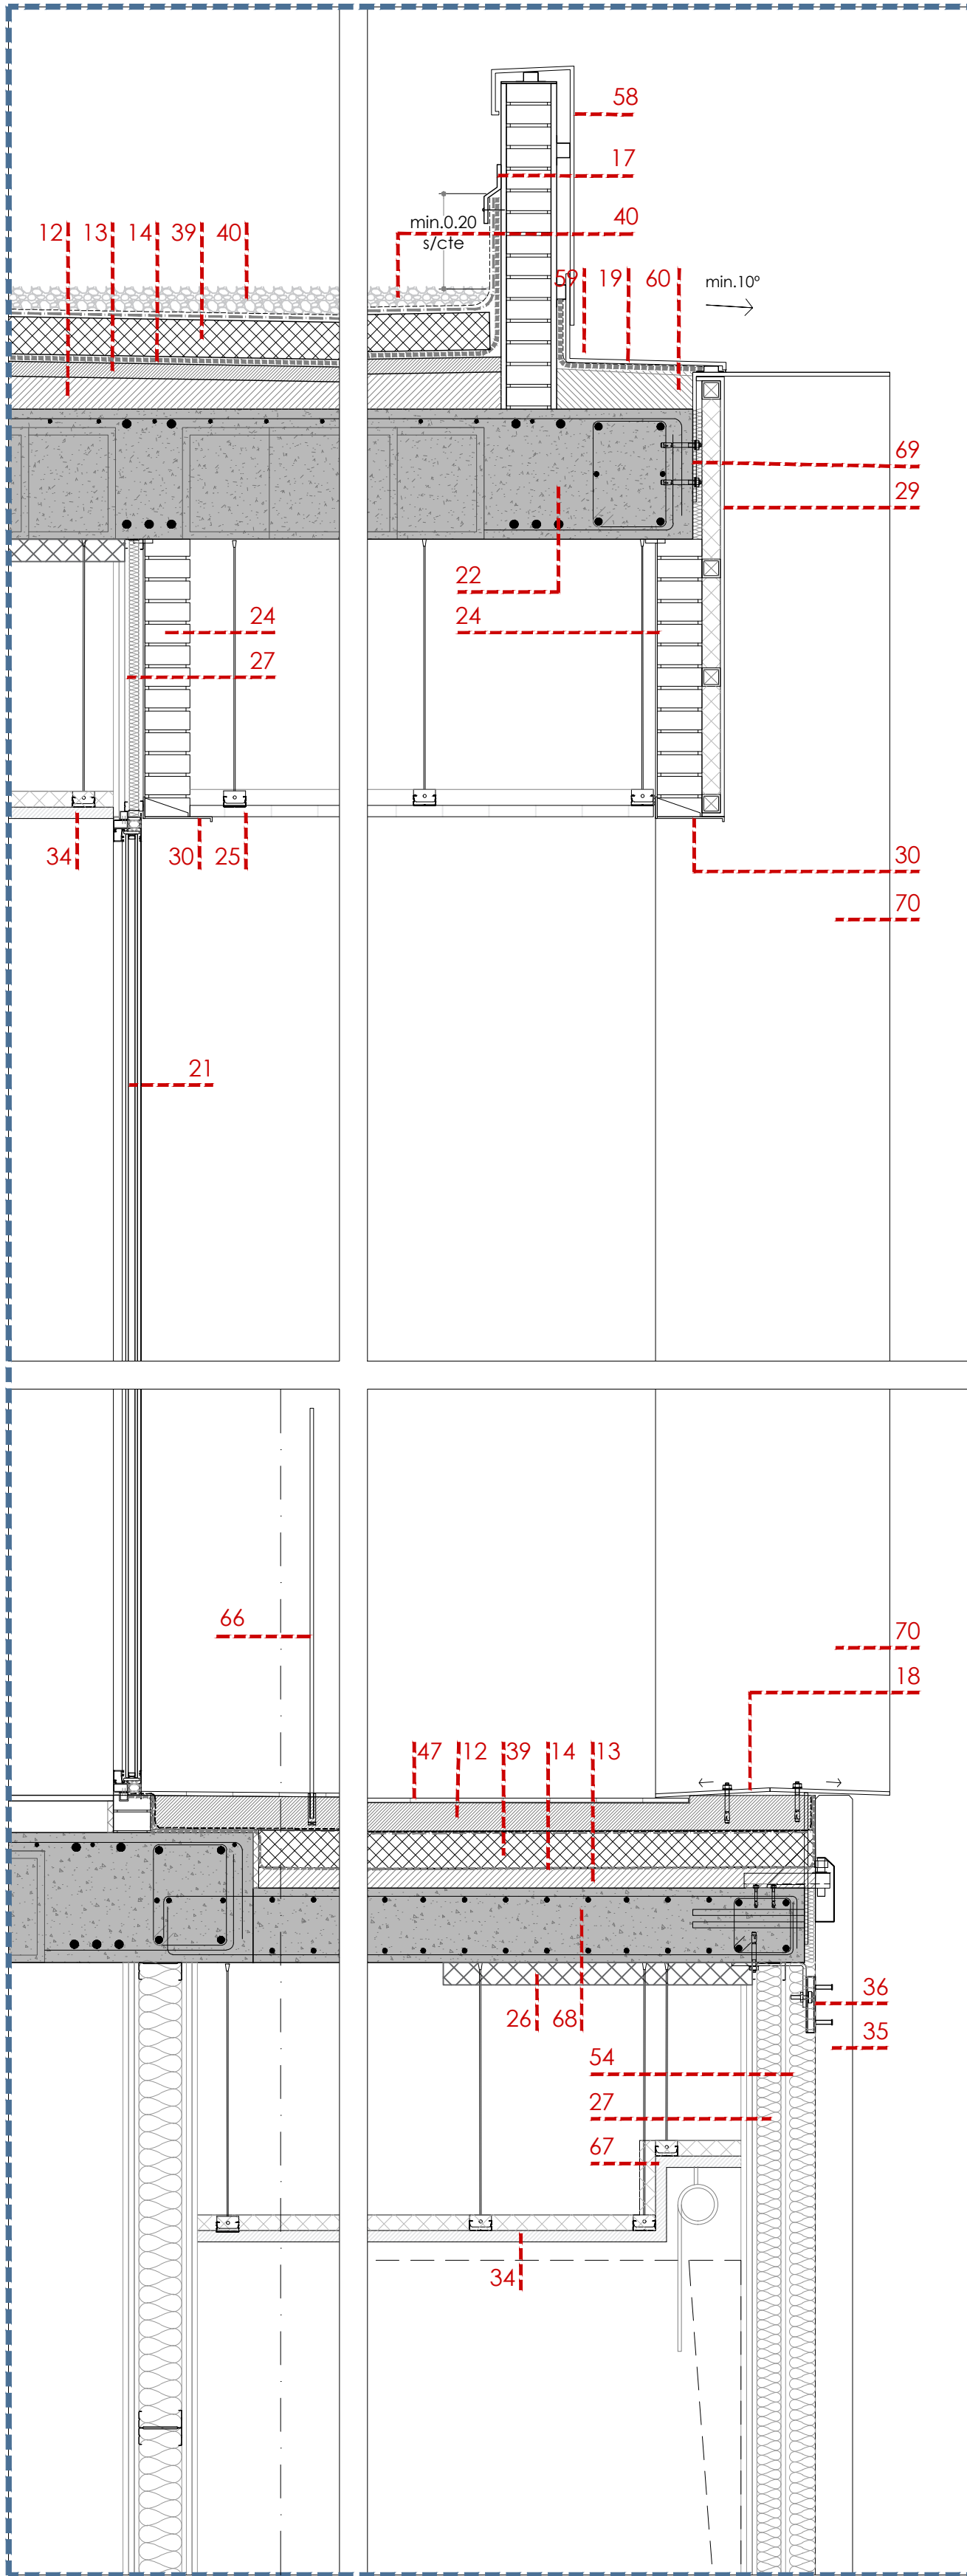
Seccion sD CONSTRUCCION

55. Pavimento de hormigon impreso texturizado, acabado Clase C3, con formación de juntas con berenjeno embutido en hormigonado
56. Forjado unidireccional 20+5, doble vigueta autorresist.

57. Zuncho de HA de arranque de fachada en continuidad con muro de HA para apoyo de impermeabilizaciones
58. Revestimiento de chapa de Zinc-Titanio laminado de 1 mm de espesor, sobre rastrelado de acero galvanizado

59. Vierendeaguas de chapa de Zinc-Titanio laminado de e=1mm, sobre rastrelado de acero galvanizado
60. Formación de pendiente de vierteaguas con hormigón aligerado

61. Chapón de acero galvanizado de espesor 10 mm, galvanizado en caliente, con pasivado orgánico de las piezas, revestimiento de poliuretano acabado tipo C4. Pintado en horno en taller. Dim. s/despiece TIPO D

62. Formación de banco de asiento con tabiquería de pladur reforzada
63. Bancada de tablero aglomerado acabado plastif.
64. Rodapié de melamina blanco, 12x1 cm

65. Perfil L100.10 de union entre chapon inferior y panel
66. Barandilla de vidrio laminar stadip 5+5 incoloro anclada a forjado y embutida en pavimento mediante perfil de aluminio en U.

67. Formación de cortinero en falso techo para colocación de estores.
68. Losa de HA de e=20cms
69. Anclaje de chapones a forjado
70. Chapa 150x150 en panel, para anclaje, s/detalle

71. Placa de anclaje acero de retencion s/detalle embutada en panel de fachada descolgado s/estructura resistente
