MODIFICACIÓN DEL PROYECTO DE REHABILITACIÓN Y ABANDONO DEFINITIVO DE LABORES DE LA AUTORIZACIÓN DE EXPLOTACIÓN DE RECURSOS DE LA SECCIÓN A)

BASALT IBERICA" A-094

T.M. DE MORATA DE TAJUÑA (MADRID)

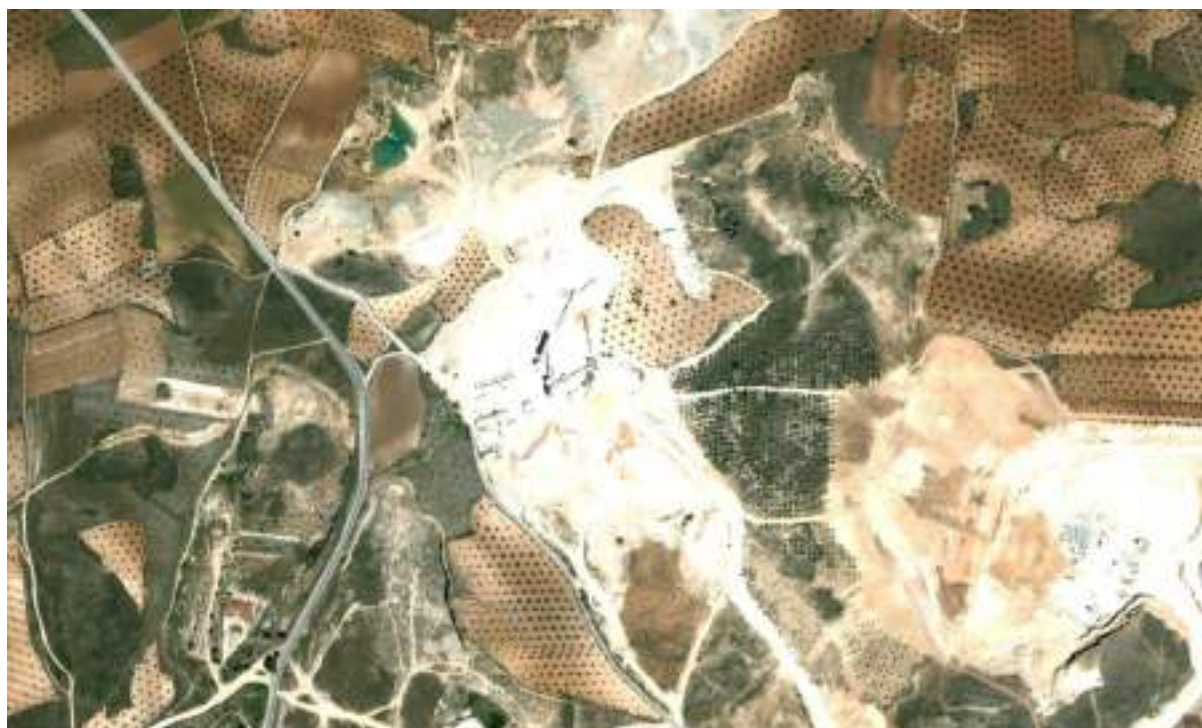
AÑO 2003

En las siguientes fotografías se puede ver la evolución de la explotación desde el año 2003 hasta el año 2016.
