ESTRATEGIA DE CONSERVACIÓN 2018-2021

REPARACIÓN DE ESTRUCTURAS

Estructura PUENTE LARGO DE ARANJUEZ SOBRE RÍO JARAMA

E2_19_12

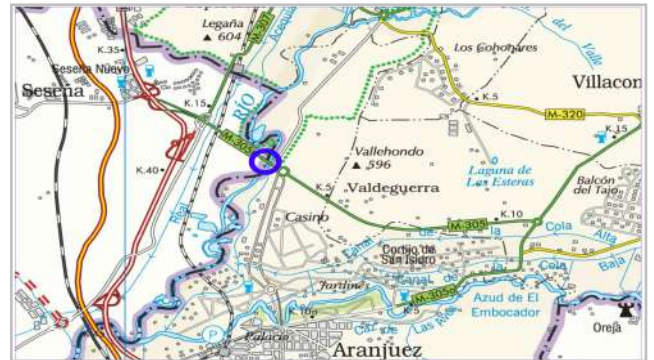
El objetivo de esta actuación es la reparación de aquellos elementos deteriorados o dañados de la superestructura, pilas, cimentaciones, bóvedas y pretilos del Puente Largo de Aranjuez, ubicado en el punto kilométrico 2,8 de la carretera M-305, relacionados de forma directa con la capacidad de servicio del puente, igualmente se actuará sobre el origen de las patologías descritas: impermeabilización, sistema de drenaje, pavimento y aceras. Para ello se llevarán a cabo las siguientes actuaciones:

- Fresado del firme actual, rebajando la rasante hasta el nivel de entrada del agua en la gárgolas. Igualmente se levantará el revestimiento de la acera de la margen derecha, mediante fresado del firme e hidrodemolición del hormigón existente sobre la losa de piedra, limpiando cada pieza de piedra.

- Ejecución de hormigón de relleno y losa armada de reparto que permita una mejor distribución de cargas sobre las bóvedas.
- Impermeabilización y tratamiento de la losa del tablero, bajo la calzada, para evitar las filtraciones de agua a las bóvedas y tímpanos.

- Limpieza y arreglo de las canalizaciones de los sumideros actuales.
- Disposición de nuevos sumideros de fundición en la calzada, conectados con la nueva impermeabilización y con las canalizaciones interiores a las gárgolas del puente.

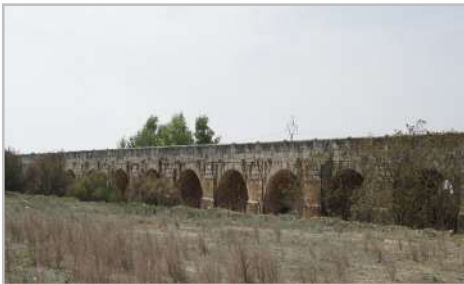
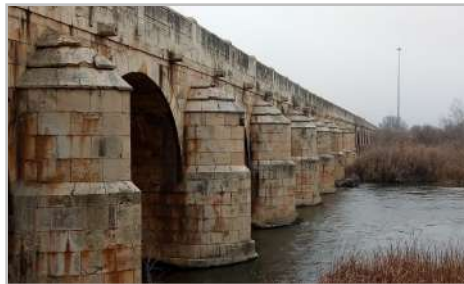
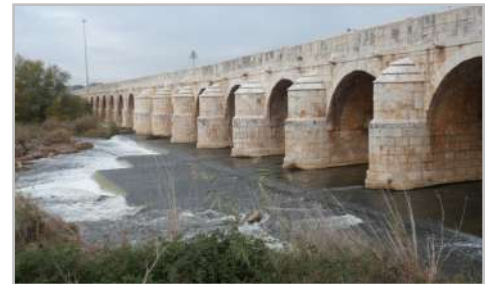
- En las pilas 14, 15, 16, 17, y a la vista de los asentamientos que se han producido en las mismas, sobre todo la pila 14, que ha afectado a la bóveda situada entre las pilas 13 y 14, se retirará la losa existente y se realizará una nueva que proteja adecuadamente los encepados de las pilas, y se realizarán inyecciones para consolidar el interior de las mismas.

- Reposición del firme del puente con aglomerado asfáltico sobre la losa de hormigón realizando una sección tipo con pendientes a ambos lados del puente, para mejorar el desagüe de las aguas superficiales del puente y canalizando las aguas hacia las gárgolas de ambos lados de la calzada.

- Recuperación de las aceras de piedra y tratamiento de limpieza con agua presión y protección e impermeabilización del lado interior de los pretilos.
- Se recuperarán y rehabilitarán los pretilos caídos del puente y se instalarán sobre la acera.
