- 12** *ORDEN 1777/2025, de 24 de julio, del Consejero de Cultura, Turismo y Deporte, por la que se declara Bien de Interés Patrimonial de la Comunidad de Madrid, en la categoría de Monumento, la ermita de Santa Lucía en Alcalá de Henares (Madrid).*

ANEXO

F) PLANO DE DELIMITACIÓN DEL BIEN.

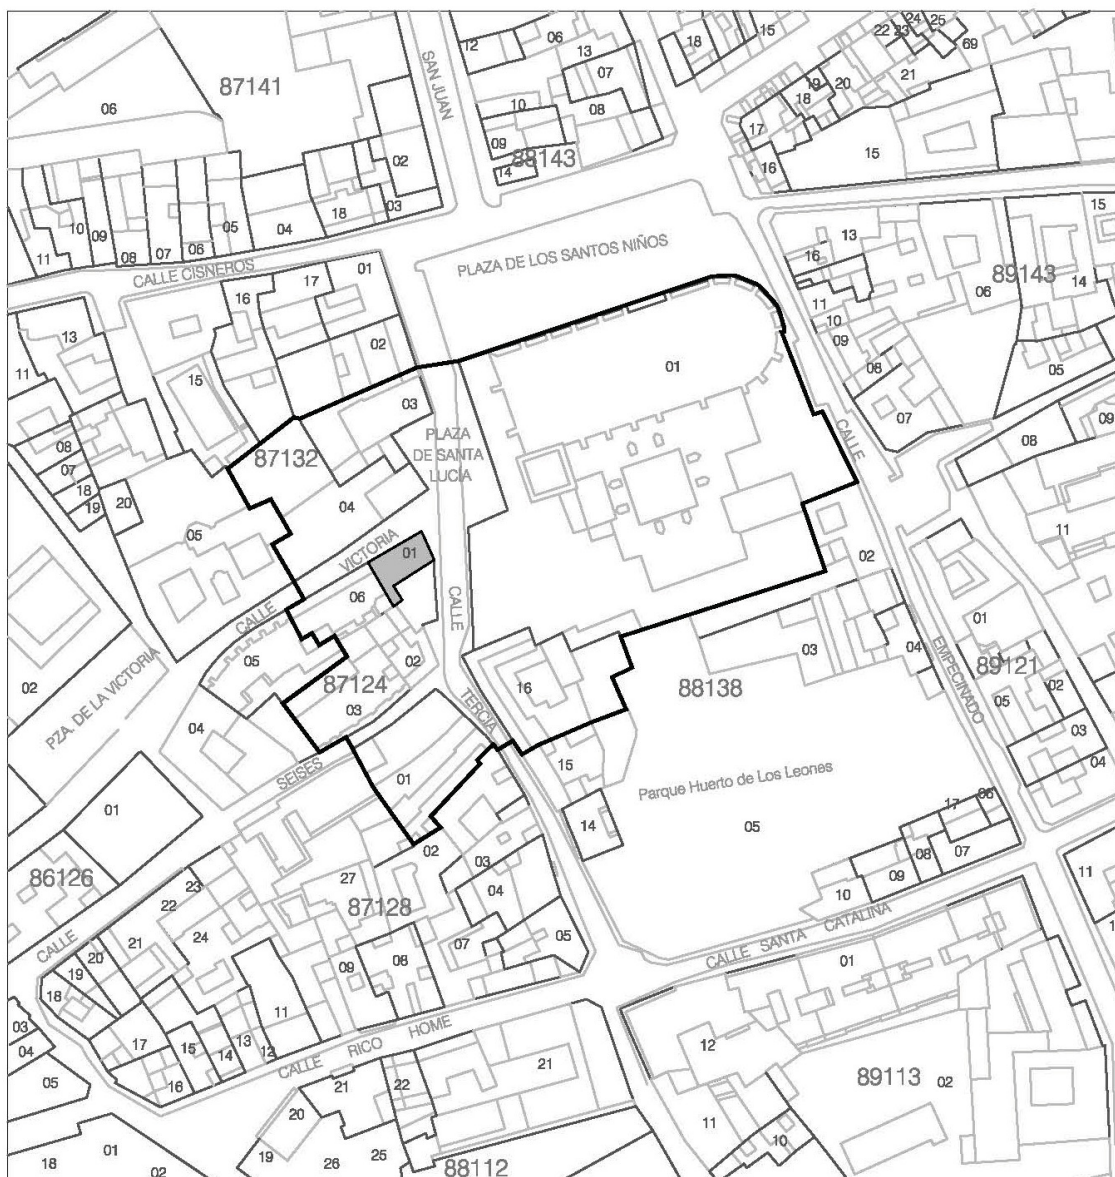
El entorno afectado queda delimitado por la línea poligonal continua cerrada grafiada en el plano adjunto y que comprende lo siguiente:

Los incluidos en la superficie dentro de la línea poligonal continua cerrada grafiada en el plano adjunto, correspondientes a:

Se adjunta plano de delimitación del monumento y su entorno de protección en F)

1. Parcelas de manzanas catastrales:

Manzana 87132, parcela nº 03 y 04

Manzana 87124, parcela nº 02, 03 y 06

Manzana 88138, parcela nº 01 y 16

Manzana 87128, parcelas nº: 01

-En su totalidad la Plaza de Santa Lucía.

-Calle Tercia, desde el vértice nordeste de la parcela 03, situado en el lindero con la parcela 02, de la manzana catastral 87132, hasta el vértice este de la parcela 01, situado en el lindero con la parcela 02, de la manzana catastral 87128.

-Calle Victoria, desde el vértice sur de la parcela 04, situado en el lindero con la parcela 05, de la manzana catastral 87132, hasta su encuentro con la calle Tercia y Plaza de Santa Lucía.

-Calle Seises, desde el vértice oeste de la parcela 01, situado en el lindero con la parcela 27, de la manzana catastral 87128, hasta su encuentro con la calle Tercia.
