PROYECTO BÁSICO, DE EJECUCIÓN Y ACTIVIDAD

AMPLIACIÓN DEL C.E.I.P. MARÍA DE VILLOTA (LÍNEA 5 – 15+30): 3 AULAS DE E. INFANTIL, 30 AULAS DE E. PRIMARIA, 8 AULAS ESPECÍFICAS, GIMNASIO Y PISTAS DEPORTIVAS

SEGURIDAD Y SALUD

PLANIFICACIÓN OBRA

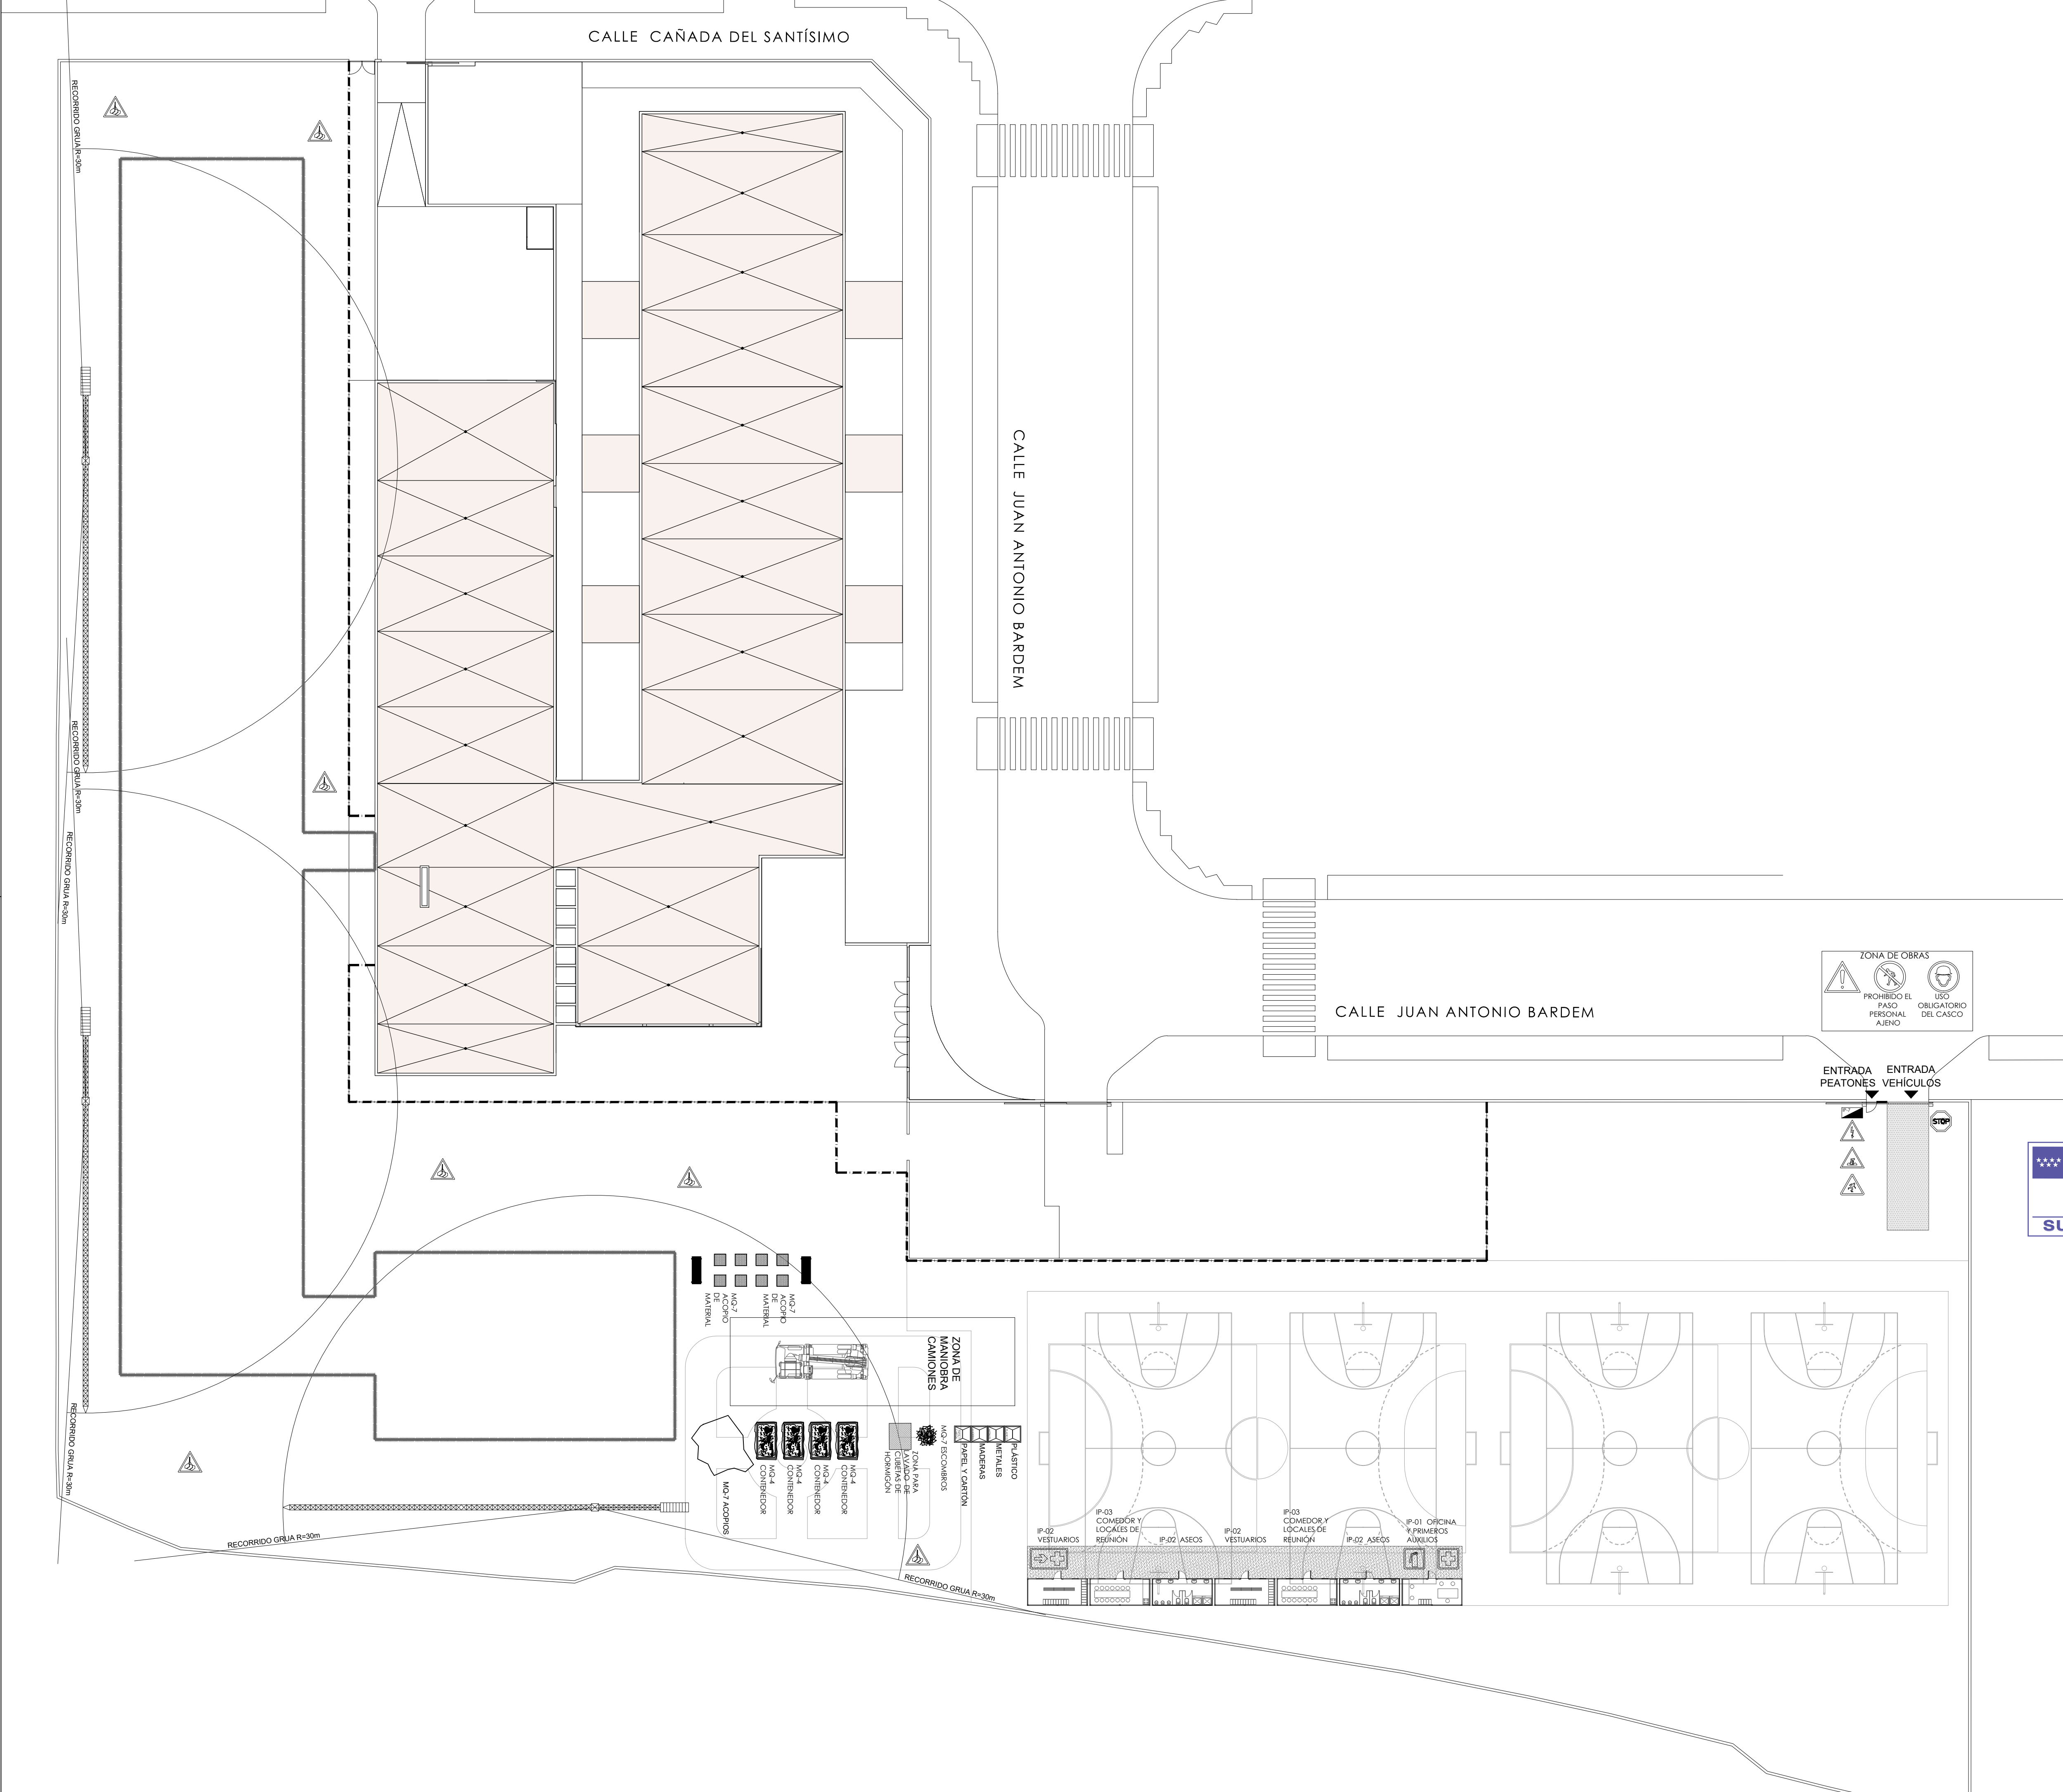
SS01

PASO DE GRAVILLA PARA ACCESO A CASETAS.
-

FOSO DE BOLOS PARA LIMPIEZA DE VEHICULOS.

- NOTAS -
- SE LIMPIARAN LAS RUEDAS DE LOS VEHICULOS ANTES DE SALIR A LA VÍA PÚBLICA.
 - EN LOS ACCESOS A LA OBRA BIEN PEATONAL O BIEN DE VEHICULOS SE COLOCARÁN 20cm. DE GRAVA PARA LIMPIEZA.
 - SI SE OCUPA EL 100% DE ACERA SE HABILITARÁ PASO PEATONAL PROVISIONAL CON VALLA CLAVADA EN EL ASFALTO.

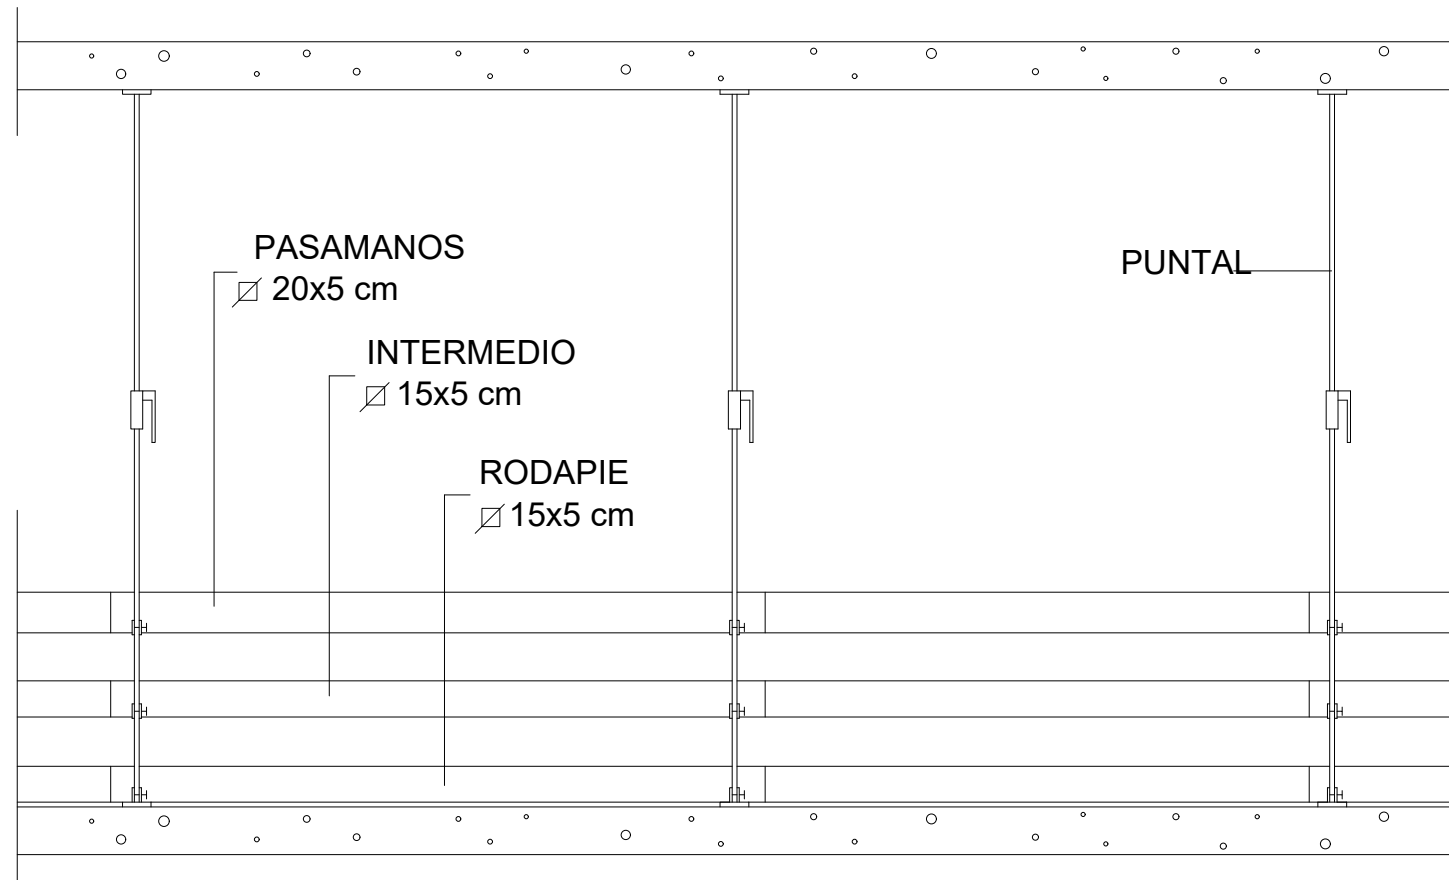
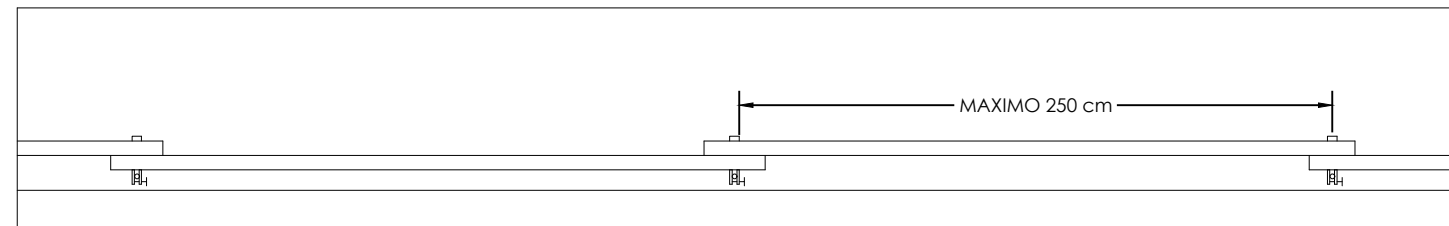
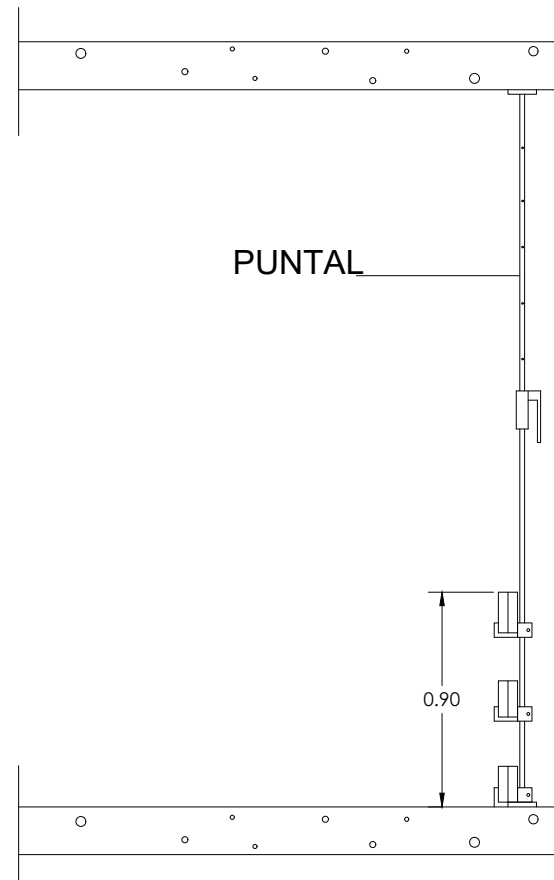
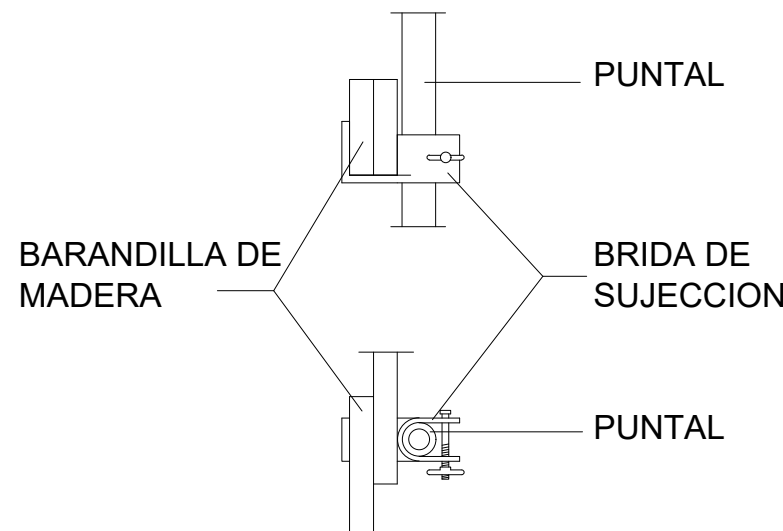
PROTECCIÓN LÍMITES DE FORJADO

ALZADO

PLANTA

PERFIL

DETALLE

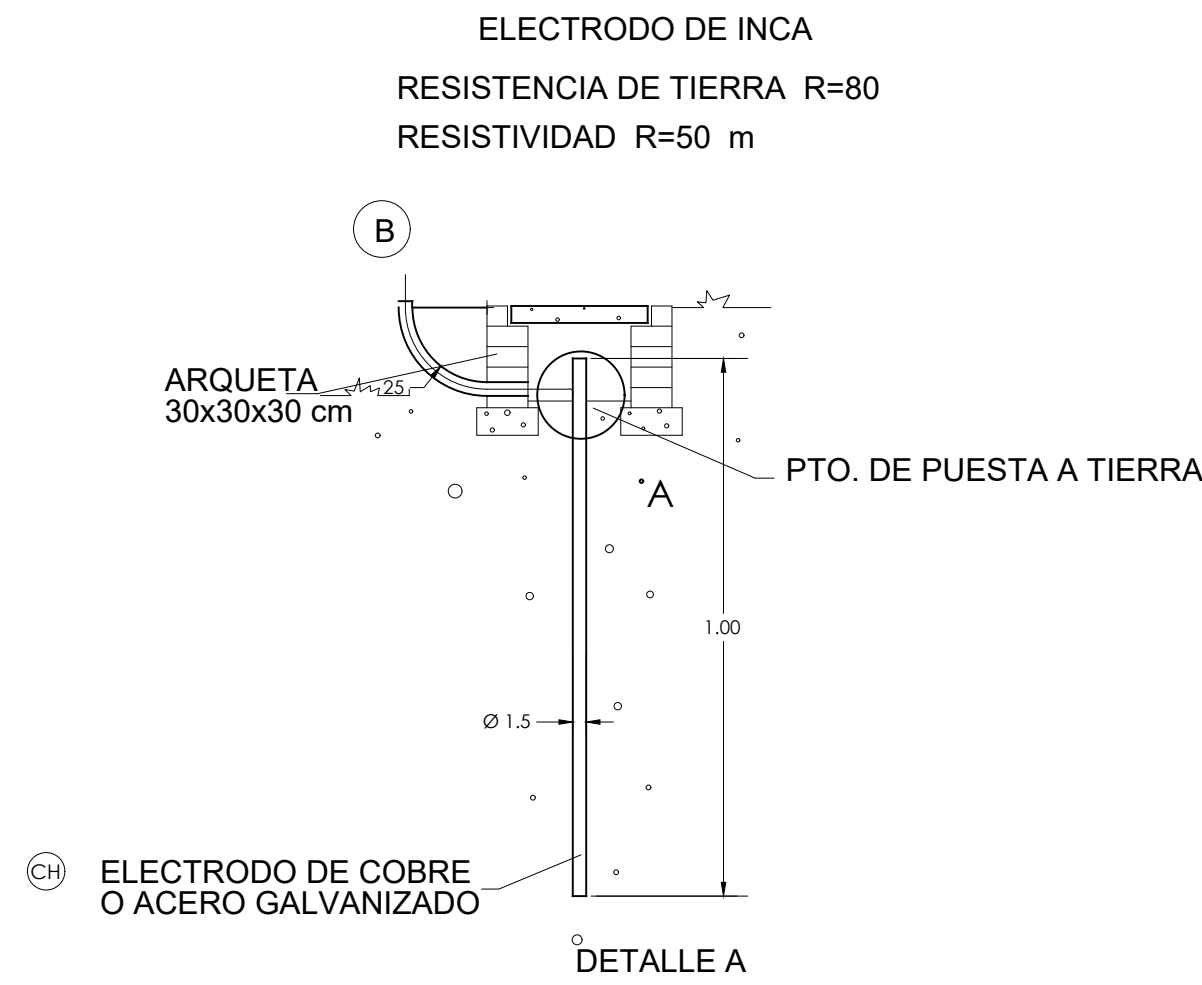
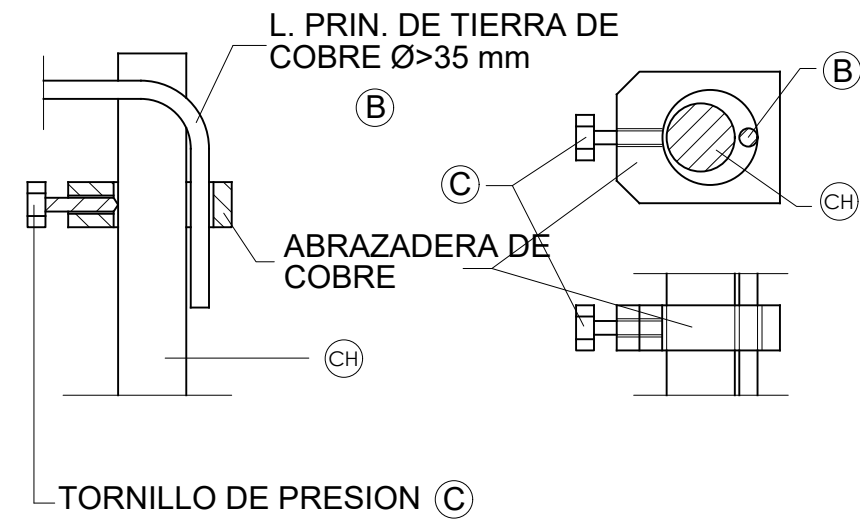
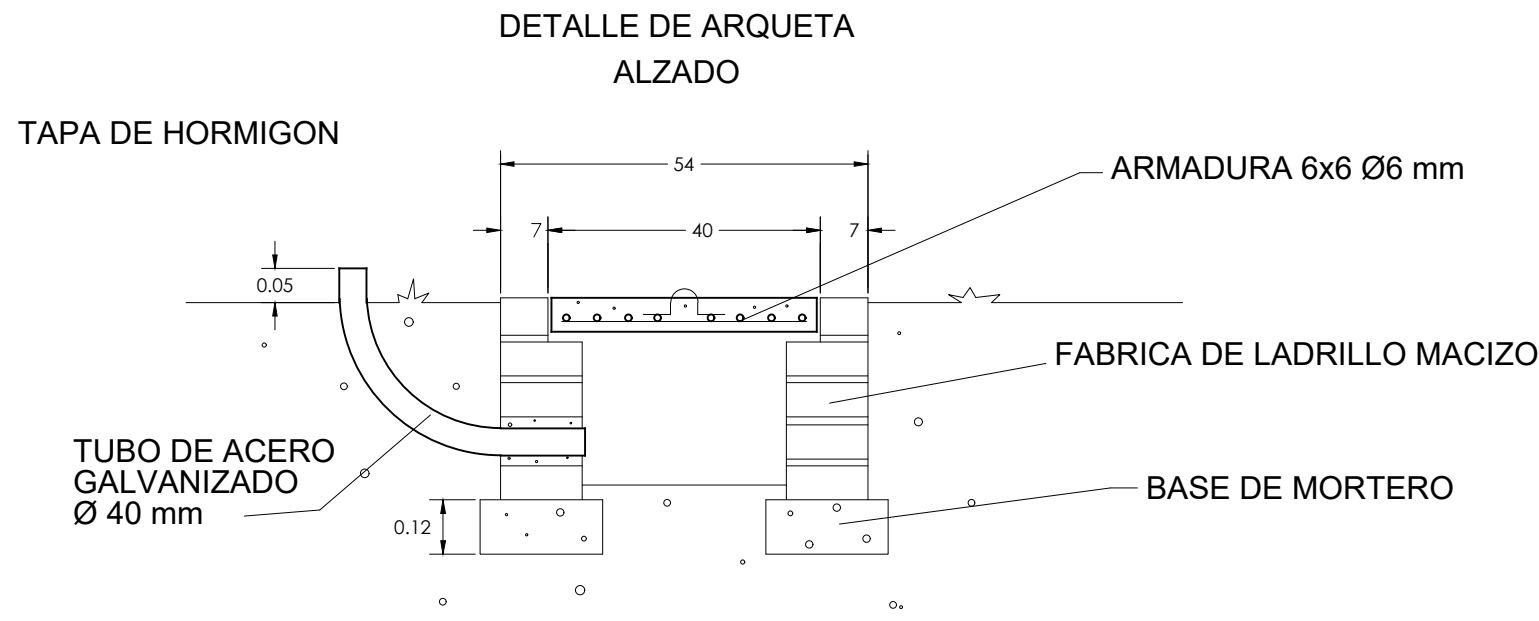
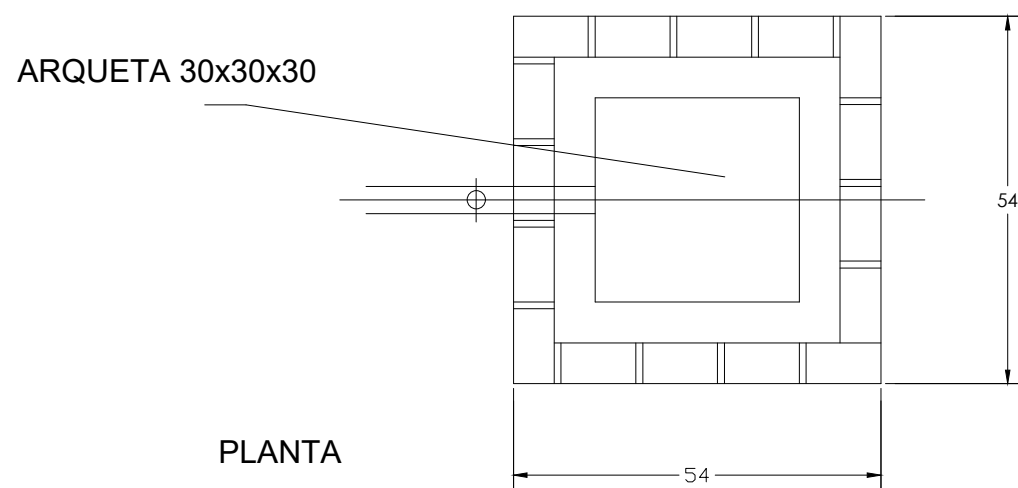
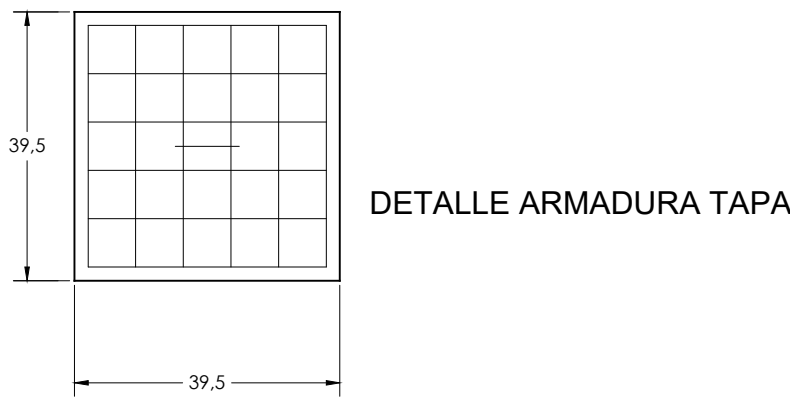
PROTECCIONES ELÉCTRICAS

DETALLE A

PLANTA

DETALLE ARMADURA TAPA

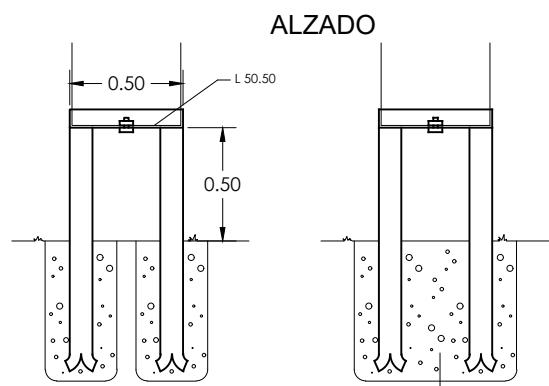
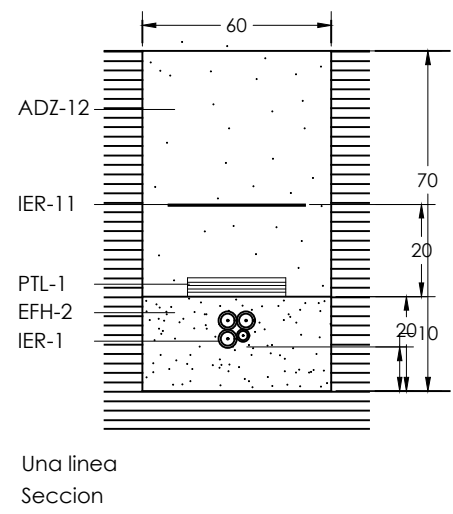
PROTECCIONES ELÉCTRICAS II

APOYO FIJO DE CUADRO DE TOMA DE CORRIENTE
SUMINISTRO DE C.E. POR BASE INF. O SUP.

POTENCIA > 40 CV.

PERFIL TUBO
UNIONES SOLDADAS

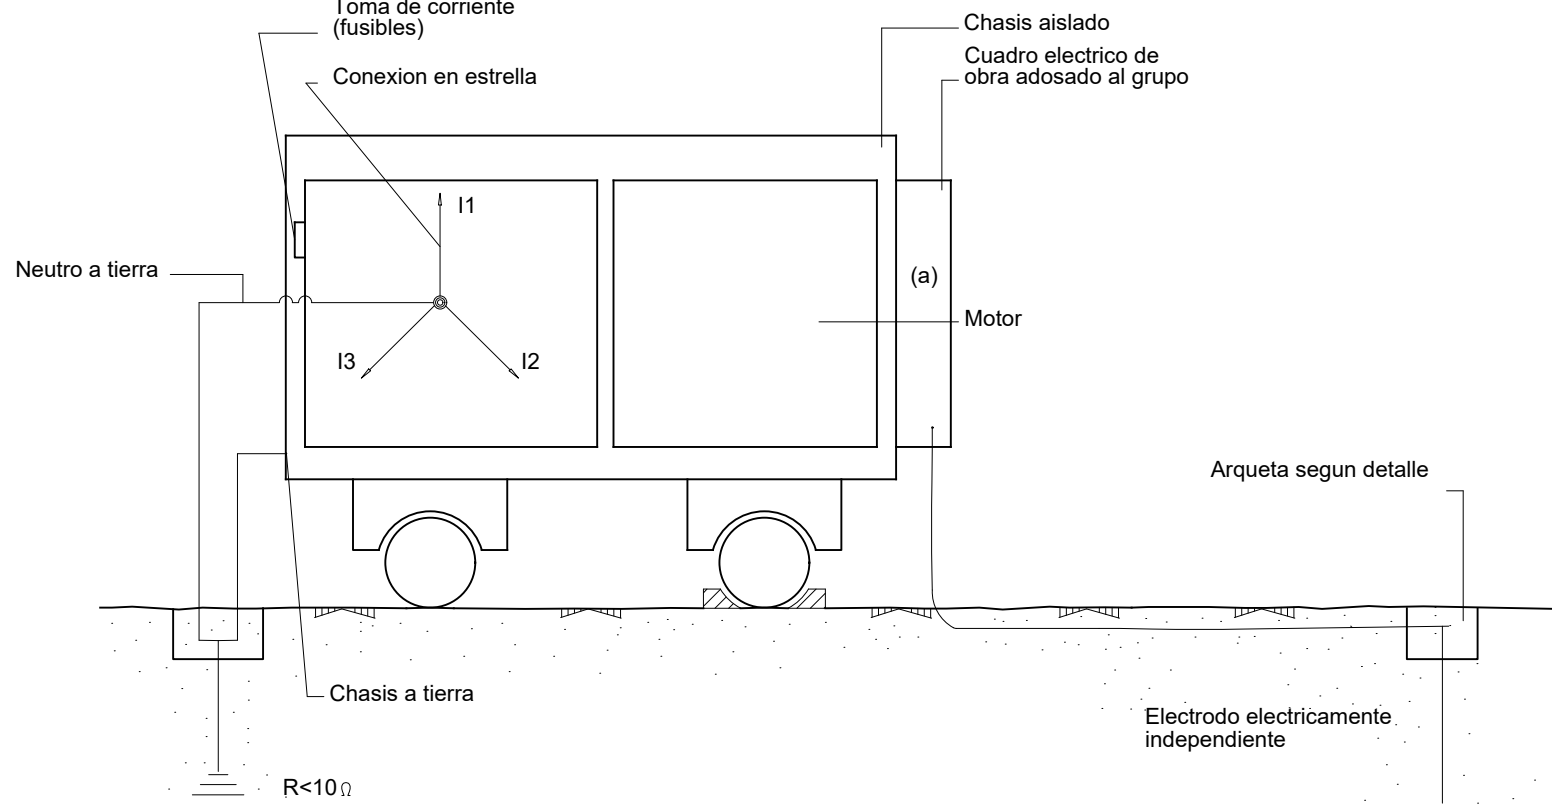
GRUPO ELECTROGENO
P>15 KVA

Arqueta segun detalle

R<10Ω

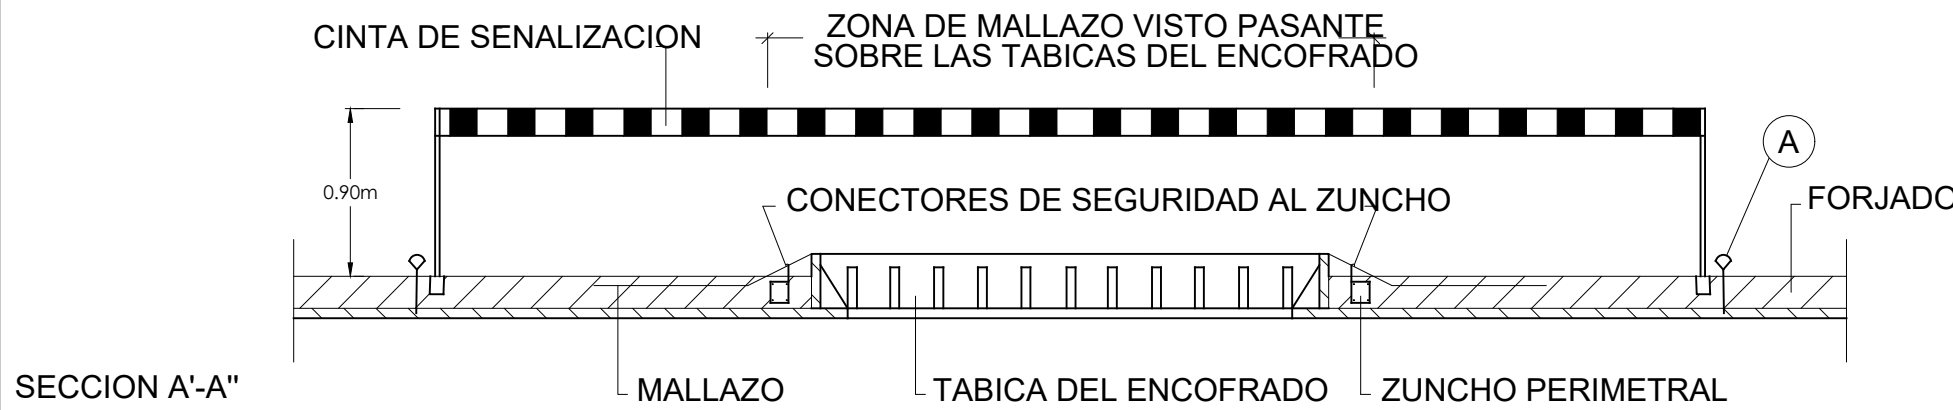
ANCLAJE PARA AMARRE DE LOS CINTURONES DE SEGURIDAD DURANTE EL MONTAJE

SECCION A'-A''
