PROYECTO BÁSICO Y DE EJECUCIÓN PARA

CENTRO DE ATENCIÓN PRIMARIA  
VALDEBEBAS

INSTALACIONES.  
P.C. INCENDIOS  
P. BAJA

64.IPCI02  
DINA1  
1/150

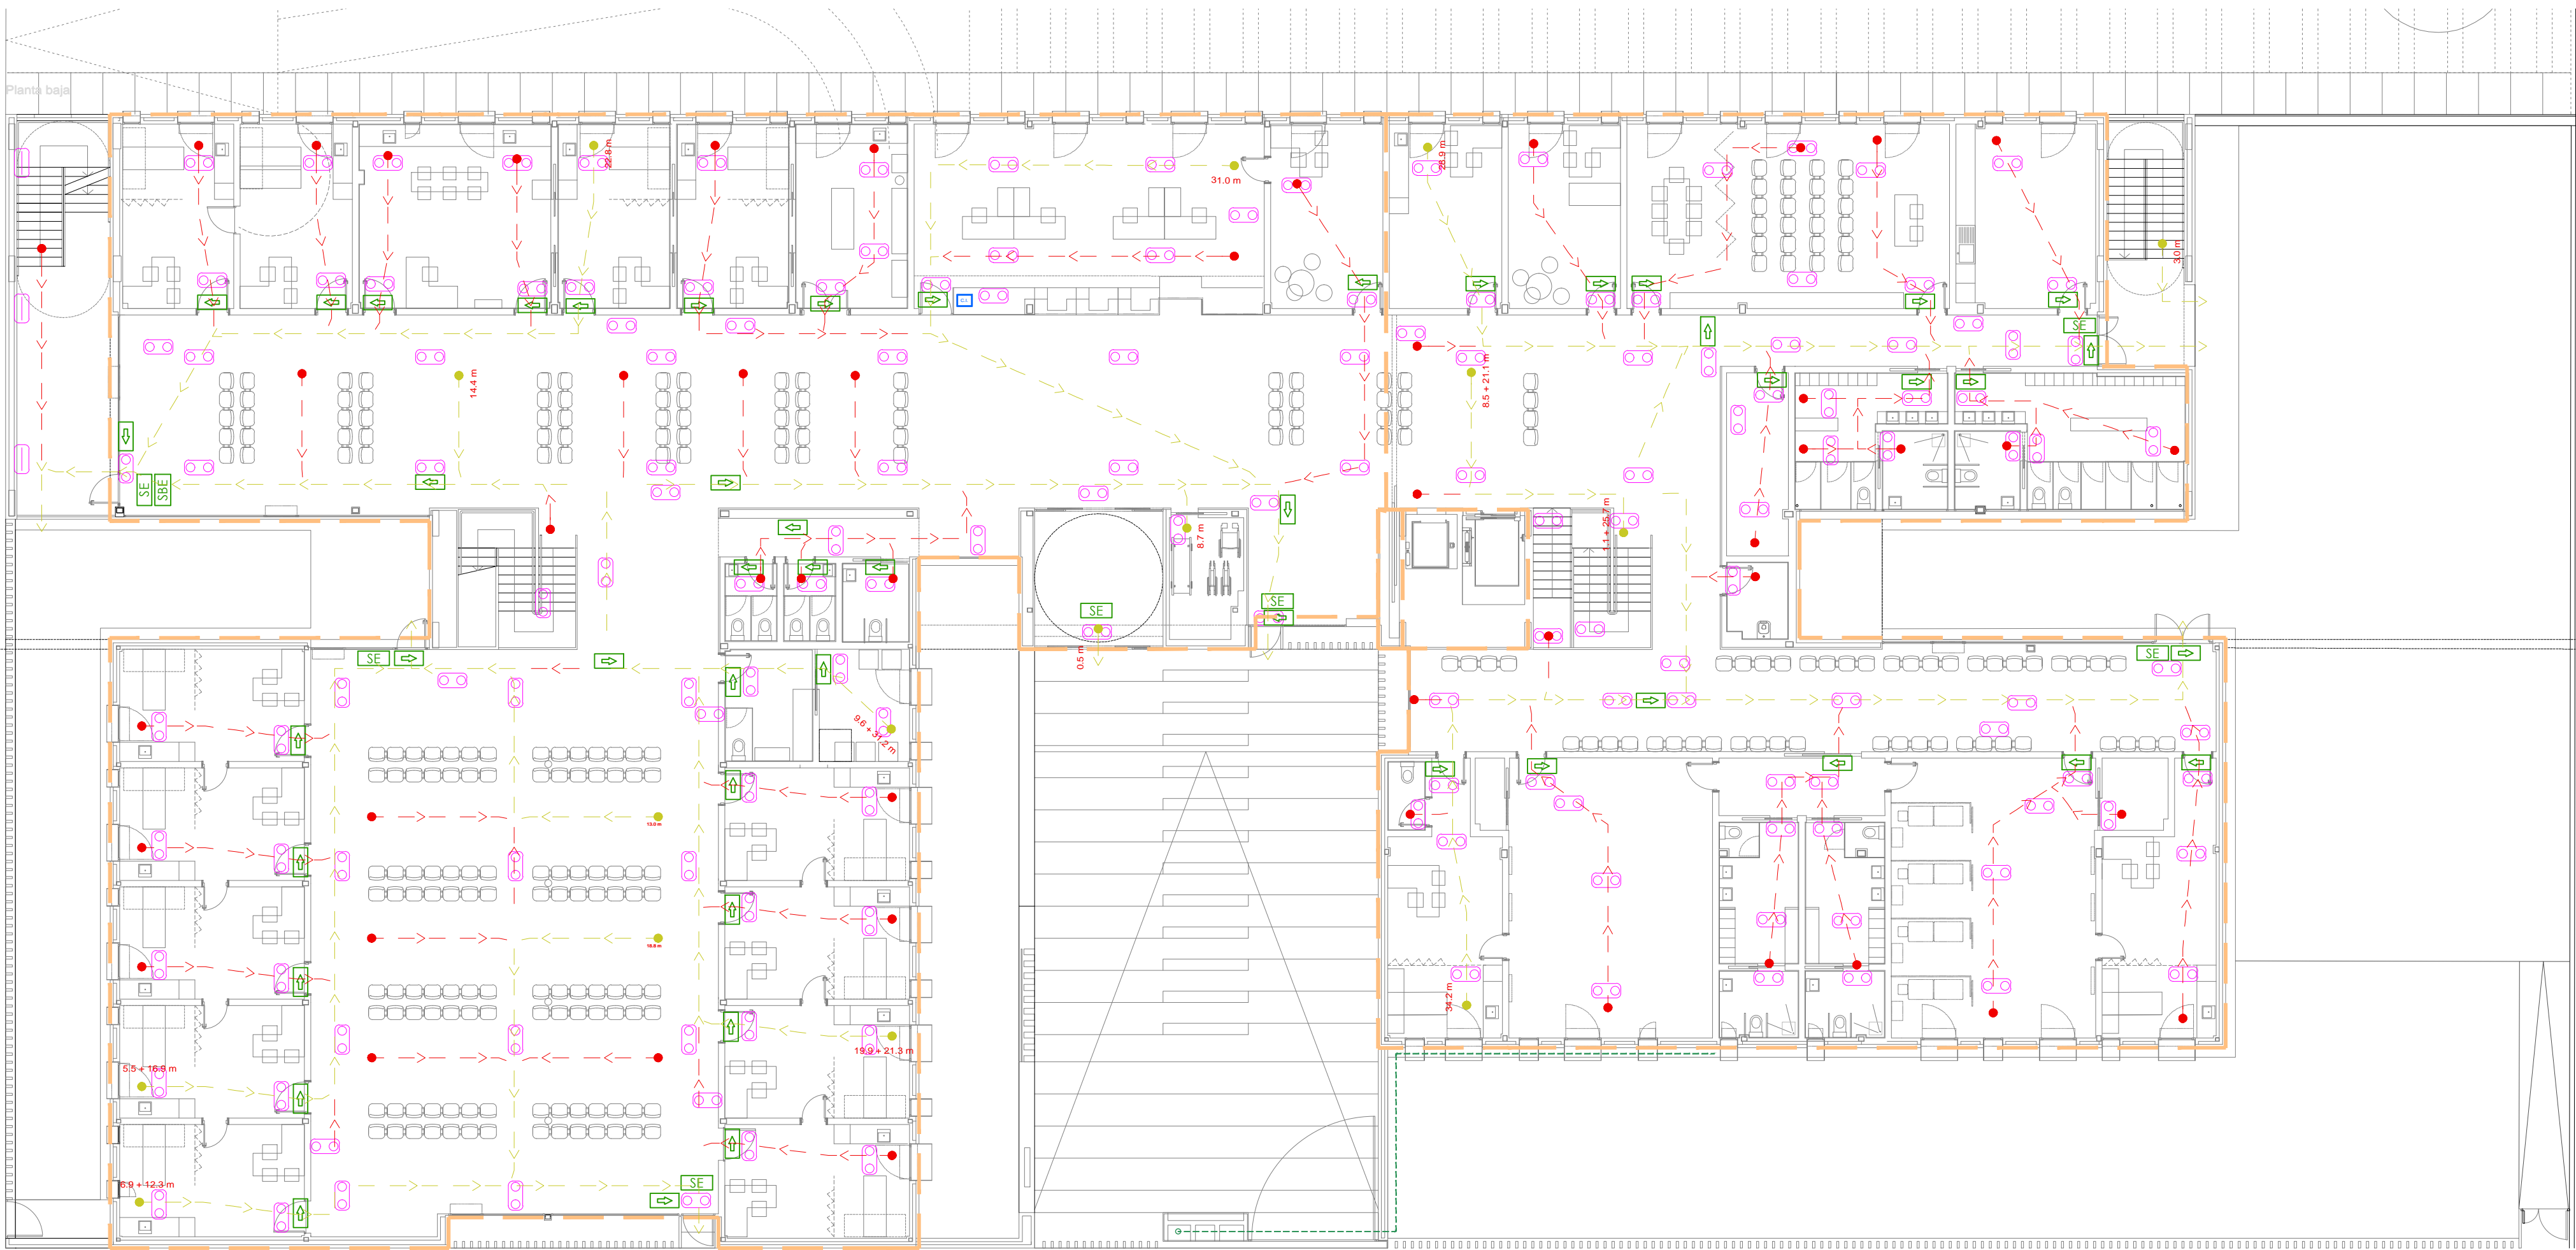
P. BAJA - EVACUACIÓN: RECORRIDOS, LUMINARIAS DE EMERGENCIA Y SEÑALIZACIÓN

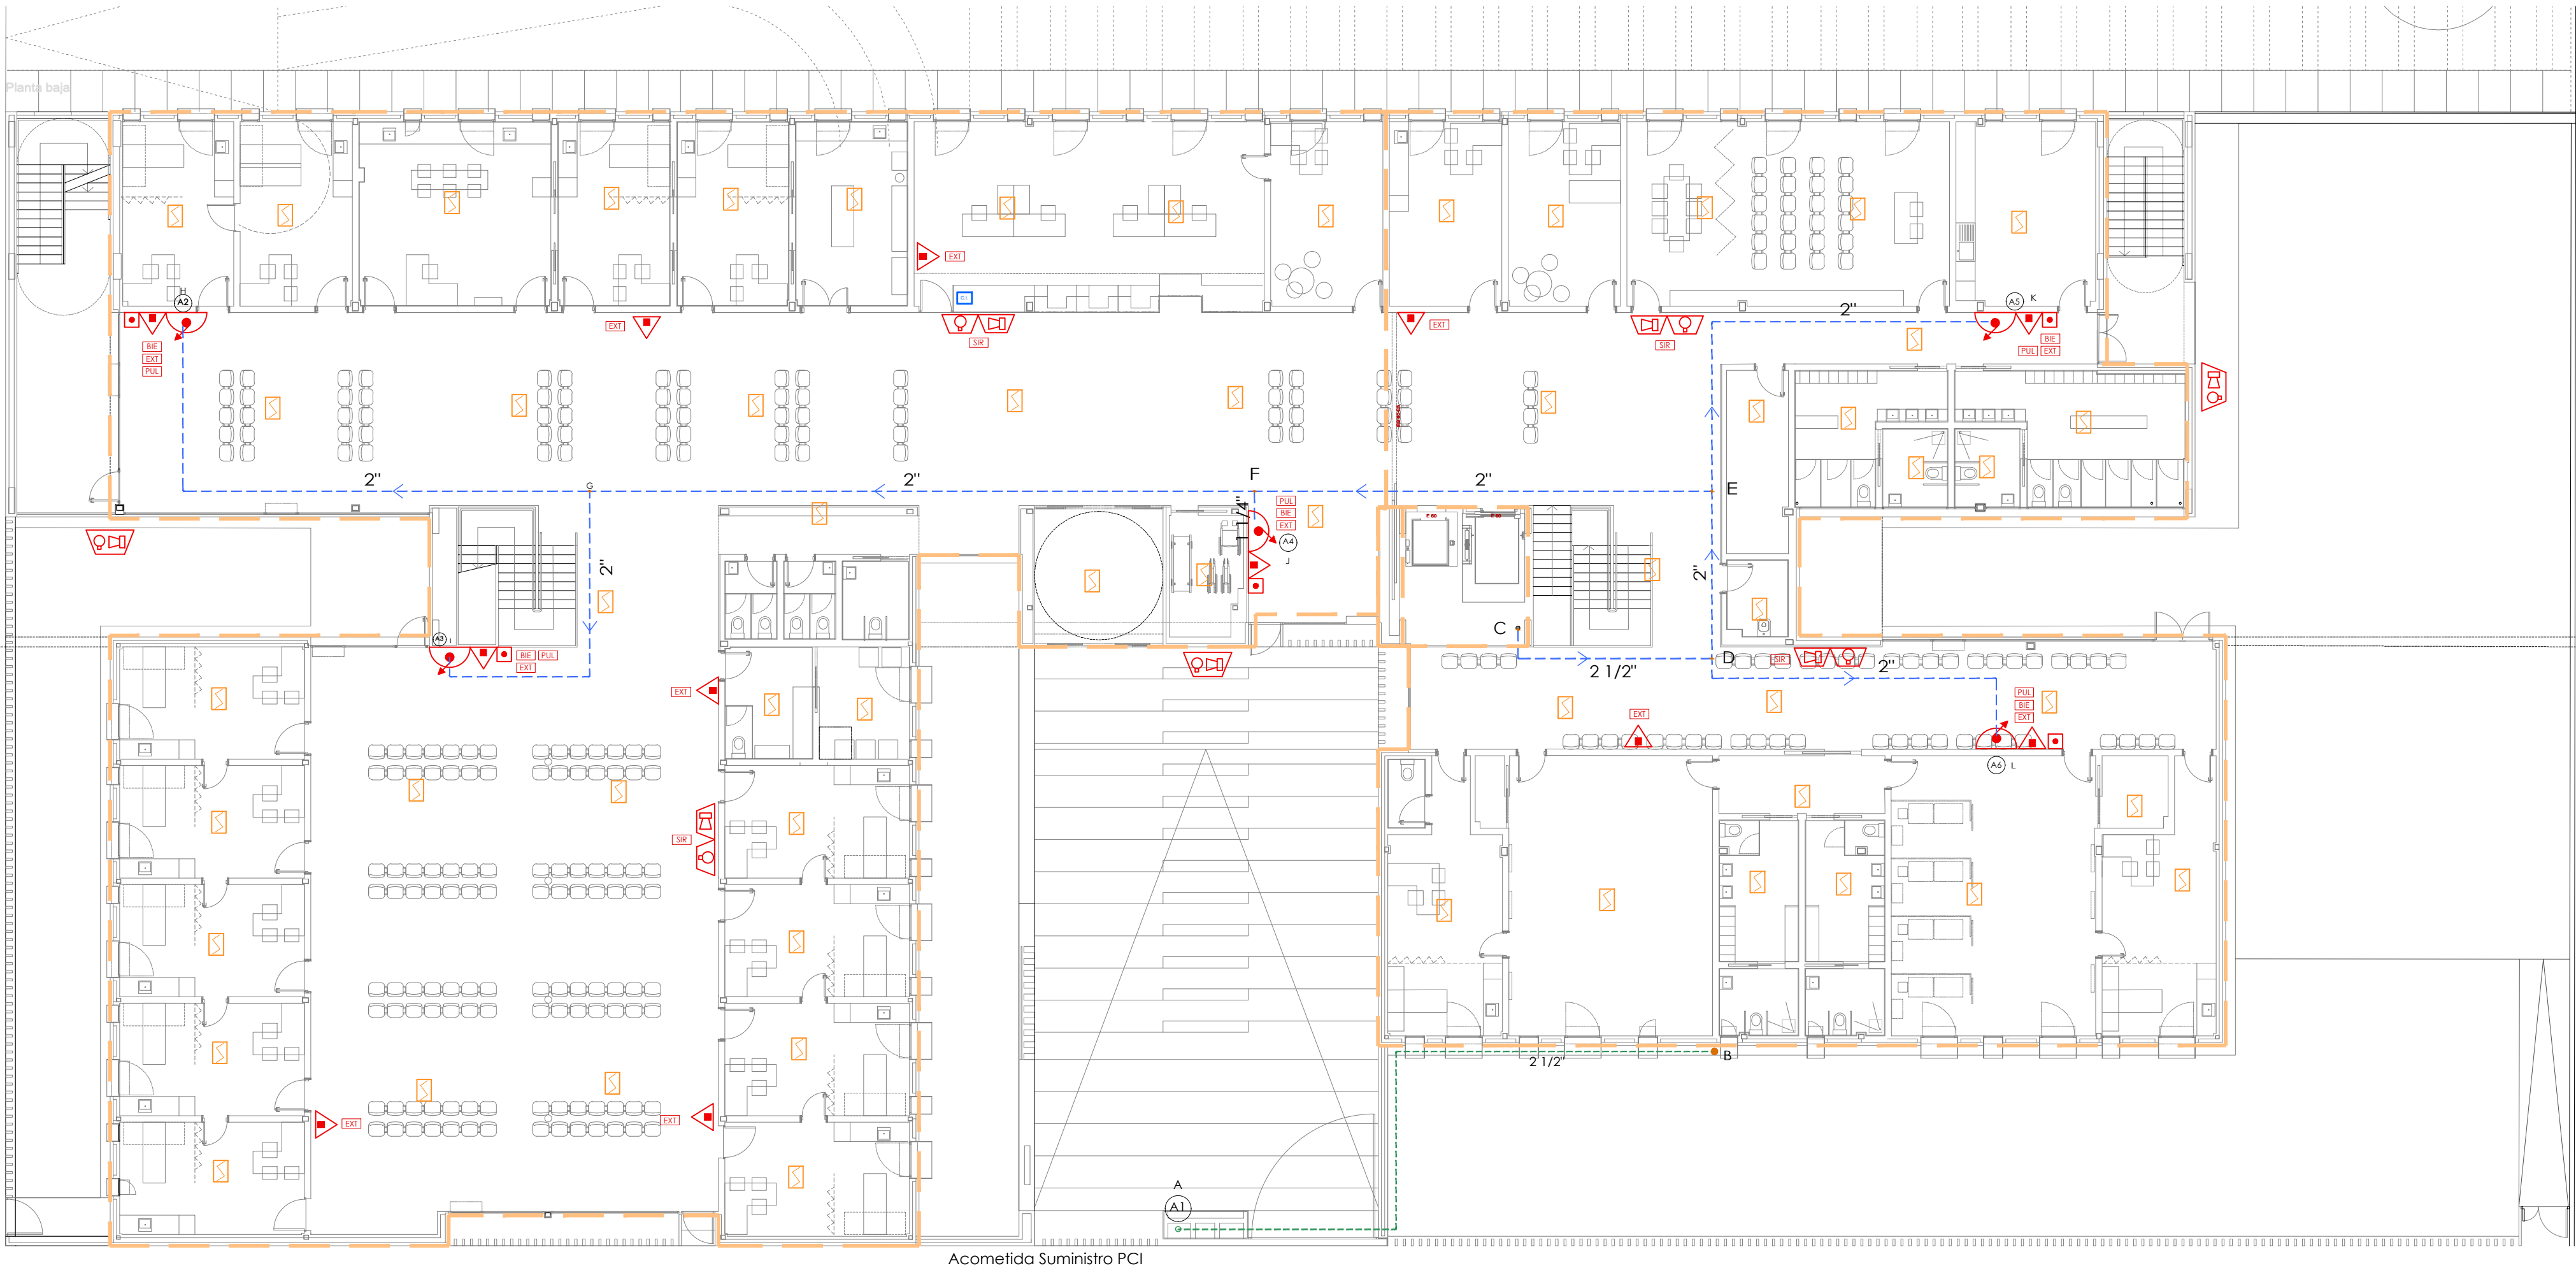
P. BAJA - EXTINCIÓN, DETECCIÓN Y ALARMA
