PROYECTO DE EJECUCIÓN PARA

CENTRO DE ATENCIÓN PRIMARIA VALDERRIBAS

PLANO ESTRUCTURA. CUADRO PILARES

43.E15

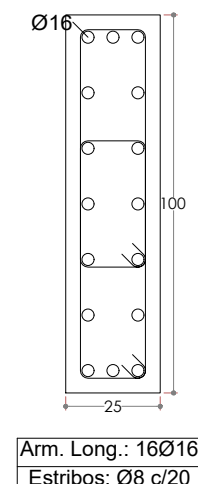
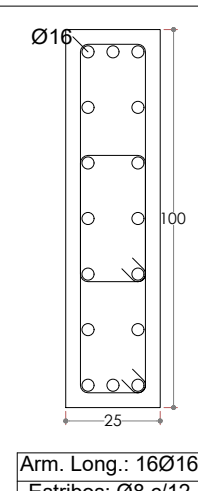
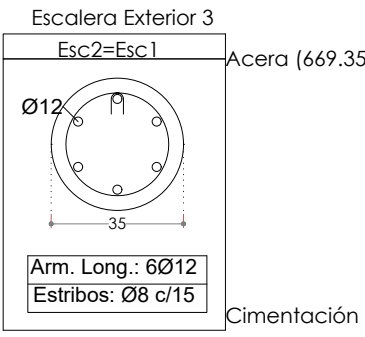
No hay numeración del pilar P-11, ni del P-12																													
P-01=P-02=P-03=P-04 P-06=P-07=P-08	P-01a=P-02a P-03a=P-04a	P-05	P-05a=P-06a P-07a=P-08a P-09a=P-10a	P-09=P-10	P-28	P-17	P-18=P-19=P-24=P-25	P-23=P-32=P-33 P-34	P-29	P-30	P-31	P-35	P-36=P-37	P-36a=P-37a	P-38	P-39	P-39a	P-40	P-41=P-42	P-43	P-44	P-44a	P-45	P-45a=P-55a	P-45b=P-49D P-55b=P-61b	P-46	P-47	P-48

P-49	P-49a	P-50	P-51	P-54	P-55	P-56	P-57	P-58	P-59	P-60=P-62	P-61	P-61a	P-63	P-66	P-70=P-72	P-71	Pa-01	Pa-02=Pa-05	Pa-03	Pa-04
		 HE 140 B		 HE 140 B		 HE 140 B		 HE 140 B	 HE 140 B	 HE 140 B			 HE 140 B	 HE 140 B	 HE 140 B	 HE 140 B	 HE 140 B	 HE 140 B	 HE 140 B	 HE 100 B
	 HE 140 B	 HE 140 B	 HE 140 B	 HE 160 B		 HE 160 B	 HE 200 B	 HE 140 B	 HE 200 B			 HE 200 B	 HE 160 B	 HE 160 B	 HE 140 B	 HE 160 B	 HE 140 B		 HE 140 B	
 HE 140 B		 HE 140 B	 HE 140 B	 HE 160 B	 HE 180 B	 HE 180 B	 HE 180 B	 HE 200 B	 HE 160 B	 HE 200 B	 HE 220 B		 HE 180 B	 HE 140 B	 Arm. Long.: 4Ø12 Estribos: Ø8 c/15				 HE 140 B	
									 Arm. Long.: 8Ø12 Estribos: Ø8 c/15		 Arm. Long.: 8Ø12 Estribos: Ø8 c/15	 Arm. Long.: 8Ø12 Estribos: Ø8 c/15		 Arm. Long.: 4Ø12 Estribos: Ø8 c/15
