ACCIDENTES E INCIDENTES EN PERÍODO ESTIVAL

GOLPE DE CALOR

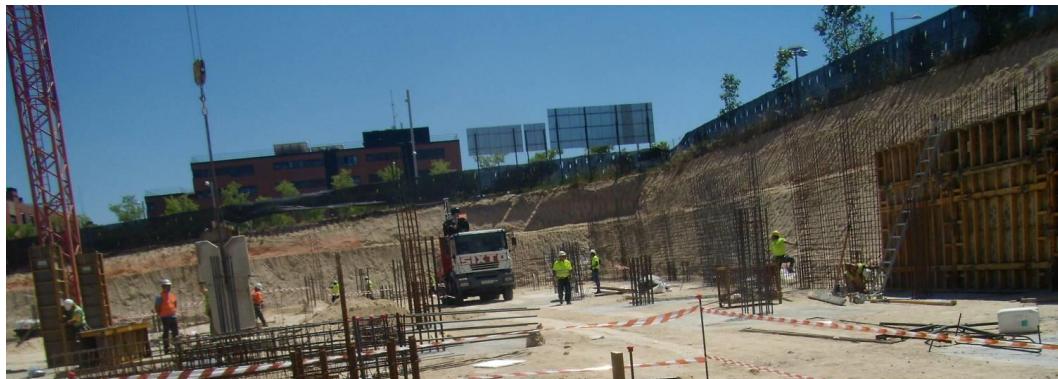
DATOS DEL ACCIDENTE		DESCRIPCIÓN
Desviación	Ejecución de actividad bajo condiciones climáticas adversas	El accidentado, el cual se había incorporado a trabajar el día anterior al accidente después de un largo periodo en situación de desempleo, inicia la actividad de ferralista en una obra de construcción en fase de cimentación.
Agente material	Condiciones climatológicas adversas	Después del periodo de descanso del almuerzo, y tras realizar labores de atado de ferraña tanto en la zona designada para tal efecto como directamente en la zona donde se encontraban “pinchando pilares”, alrededor de las 17:00 horas, y bajo una temperatura ambiental media de 33.41 grados centígrados (existen datos del Instituto Nacional de Meteorología, en el cual se advierten picos de 39.5 grados), el trabajador empezó a delatar síntomas de malestar, mareos, vómitos y pérdida gradual de equilibrio y conocimiento hasta llegar a convulsionar y entrar en estado de semi inconsciencia.

Figura: Adviértase el entorno de cimentación bajo nivel de terreno natural, y proximidad de paredes de hormigón al lugar de trabajo del operario.

- Durante los días de condiciones climatológicas adversas tales como una ola de calor es necesario la **planificación y organización de los trabajos para evitar el riesgo de golpe de calor**. Para ello es conveniente establecer horarios o rotaciones en el puesto de trabajo que permitan alternar los trabajos al sol con los trabajos a la sombra. También es necesario la organización de las tareas de tal manera que se trabaje en zonas de sombra y solo se realicen al sol aquellas tareas imprescindibles. En el caso concreto, las estructuras metálicas pueden ser armadas en zona de sombra, trasladada mediante carretilla a la zona abierta donde ya podrán ser izadas con la grúa.

- **Identificación** en el Plan de Seguridad y Salud de la obra las **medidas adecuadas** para evitar o disminuir las consecuencias de la ejecución de trabajos en intemperie sometidas a inclemencias meteorológicas adversas.

- Después de un periodo de inactividad laboral, cuando la empresa realice la contratación de servicios en actividades sometidas a condiciones climáticas adversas, ésta, deberá tener en cuenta un periodo de **aclimatación** a dichas condiciones, permitiendo paulatinamente la incorporación a la actividad a desarrollar o bien tiempos de trabajo con descansos periódicos, o estableciendo lugares techados o que no son influenciados por dichas condiciones térmicas.
