ANEXO II.- INFORME DE CARACTERIZACIÓN ANALÍTICA DE SUELOS PLAN PARCIAL DE REFORMA INTERIOR DEL SUNC-4 "GRANADA – CORTE INGLÉS"

MAYO de 2024

PLAN PARCIAL SUNC-4
DOCUMENTO APROBACIÓN INICIAL
REG. Nº: 26100-26105 - 24 Mayo 2025
PU05/2024 - Documento 4/8

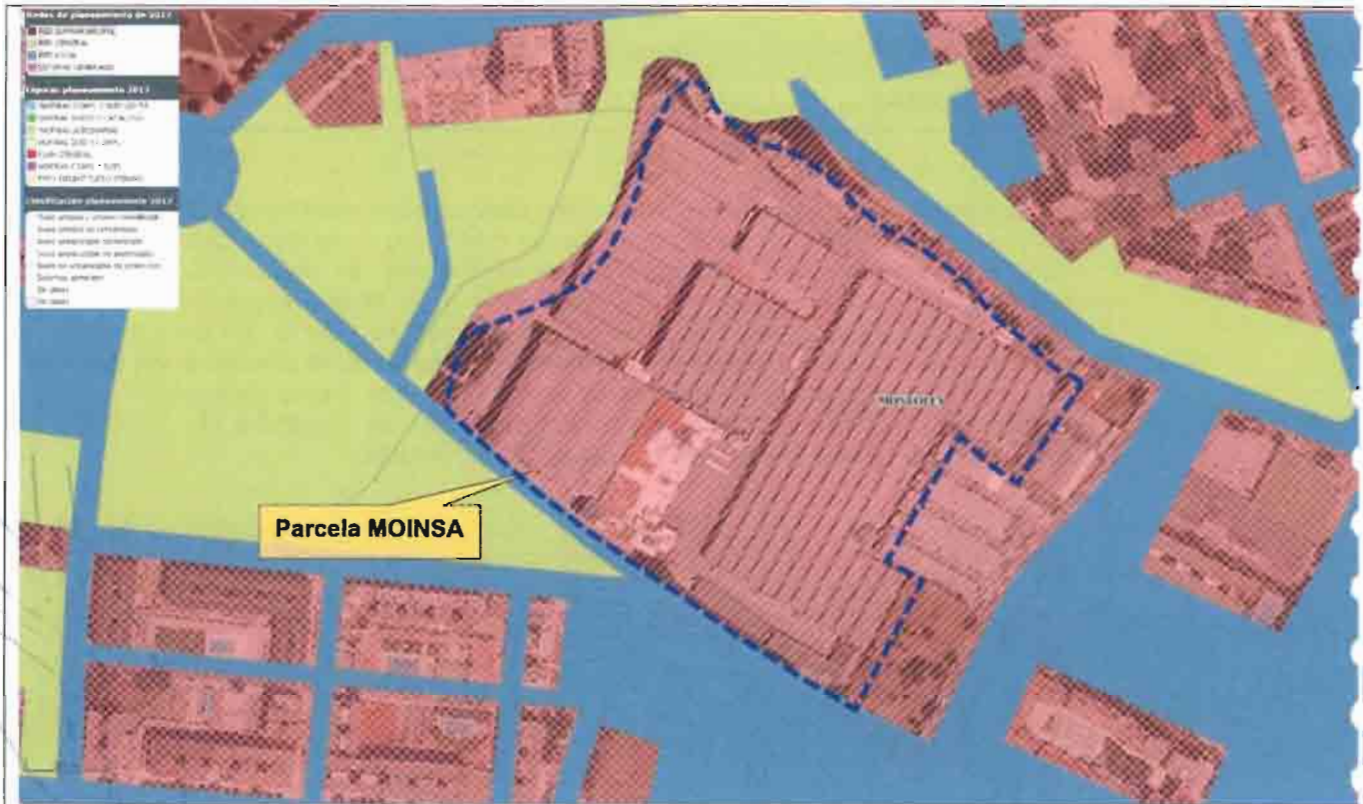
Fig 1 Localización geográfica del emplazamiento de MOSTOLES INDUSTRIAL y Clasificación urbanística [Fte.: Visor GIS de la Comunidad de Madrid. <https://idem.madrid.org/visor IGN>].

El emplazamiento donde se han desarrollado los trabajos ambientales forman parte del Plan General de Urbanismo de Móstoles, localizado en un sector clasificado como Suelo Urbano No Consolidado (SUNC), concretamente en una parcela con calificación de Suelo INDUSTRIAL, de uso exclusivamente industrial, al Noroeste del núcleo urbano de Móstoles, y a unos 600 m del casco antiguo de dicha población, en un entorno donde caracterizado por el uso urbano donde se está produciendo una importante expansión urbanística, destacando la presencia de parcelas en el entorno con usos dotacionales (educacional, parques urbanos, zonas comerciales y deportivas y administrativas, etc.), así como la presencia de áreas de ensanche de viviendas de tipo plurifamiliares (ver Planos 1 y 3, Anexo I Planos y Fig.1, adjunta).

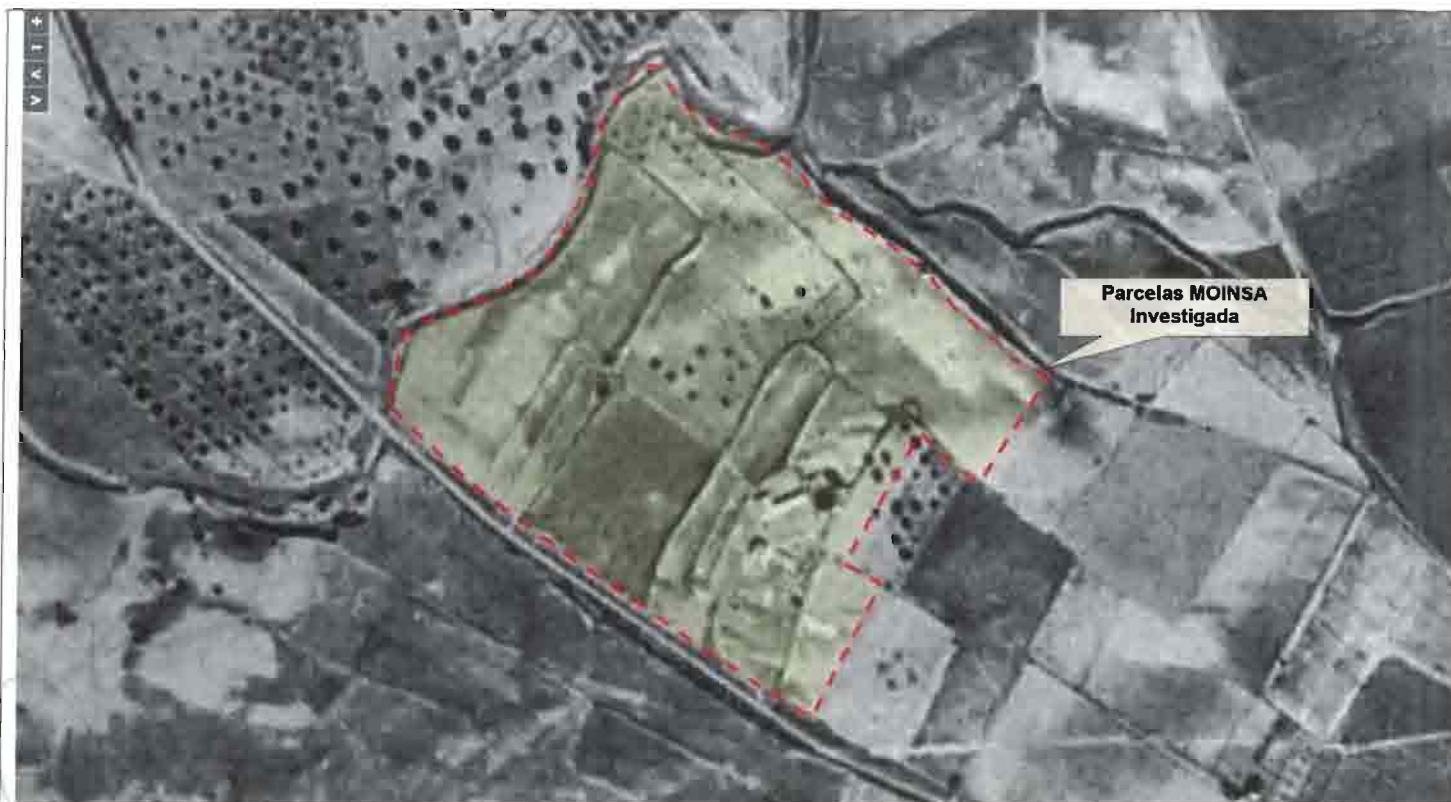
Figura 5.1.- Secuencia fotográfica del emplazamiento (Año 1956)

Año de Vuelo	Fuente	Observaciones
1956	Defense Mapping Agency EE.UU. Centro Cartog. y Fotográfico Ejército del Aire	Las zona donde se localiza la parcela de MOINSA presentan un uso meramente agrícola sin presencia de viviendas y/o zonas industriales próximas. No se identifican áreas de riesgo.
1961-1967	Ministerio de Fomento Instituto Geográfico Nacional	Se identifican las primeras edificaciones en la parcela, que parecen corresponder a granjas para el desarrollo de las actividades agrícolas del entorno.
1975	Ministerio de Fomento Instituto Geográfico Nacional	Se identifican todas las naves industriales que han perdurado hasta la actualidad en MOINSA. En entorno, también ha sufrido cambios, con la presencia de zonas industriales al Este y Oeste de dicha parcela. El resto de áreas parecen tener usos agrícolas
1991	D.G. de Urbanismo y Estrat. Territorial (CAM) y Ministerio de Fomento IGN	Desde los años 1980, se desarrollan viviendas multifamiliares al Norte (Pryconsa I) y hacia el Este. Dentro de la parcela de MOINSA se aprecia la construcción de las naves al norte, donde se sitúan las salas de calderas, áreas de mantenimiento y tanques semienterrados de Fuel-Oil.

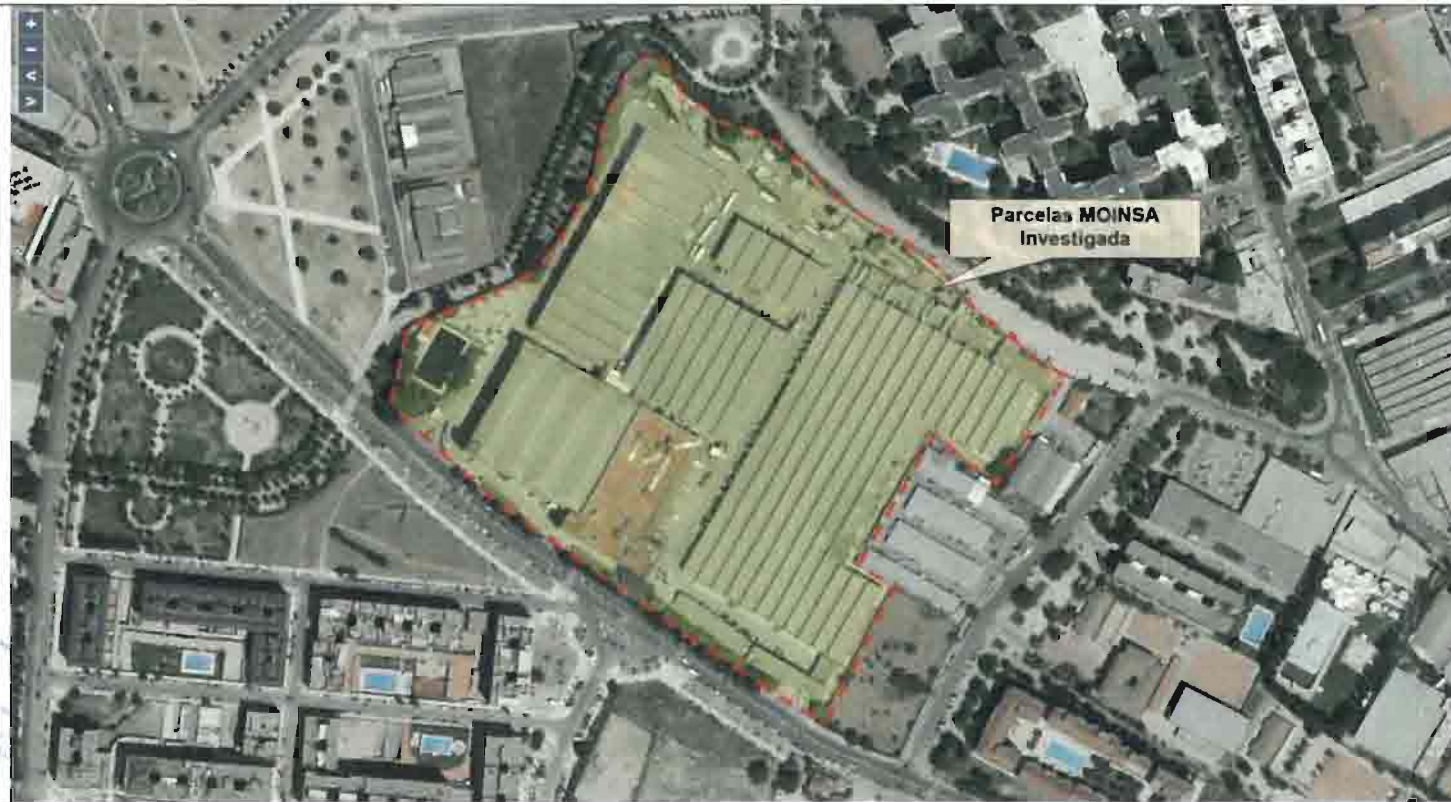
Figura 5.1.- Secuencia fotográfica del emplazamiento (Año 2008)

2008	D.G. de Urbanismo y Estrat. Territorial (CAM) y Ministerio de Fomento IGN	La parcela de MOINSA adquiere la morfología actual y en el entorno se han construido las zonas dotacionales, parques y zonas de viviendas al Sur.
2014 a 2021	Plan Nac. de Ortofotografía Aérea de España (PNOA) 2010-2020. Inst. Geog. Nacional. Fondo de Garantía Agraria (Comunidad de Madrid)	La parcela y su entorno no sufren cambios apreciables, a parte de la construcción del edificio de Policía Nacional, al Sur de las instalaciones, al otro lado de la Calle Granada. No se parecían áreas especialmente sensibles y/o con presencia de contaminación superficial de suelos, por lo que los puntos de muestreo se distribuirán por las áreas de proceso y/o acumulación de residuos o materias primas, capaces de constituirse en zonas potencialmente generadoras de afección, como los 6 tanques de Fuel localizados en diferentes áreas de la parcela..

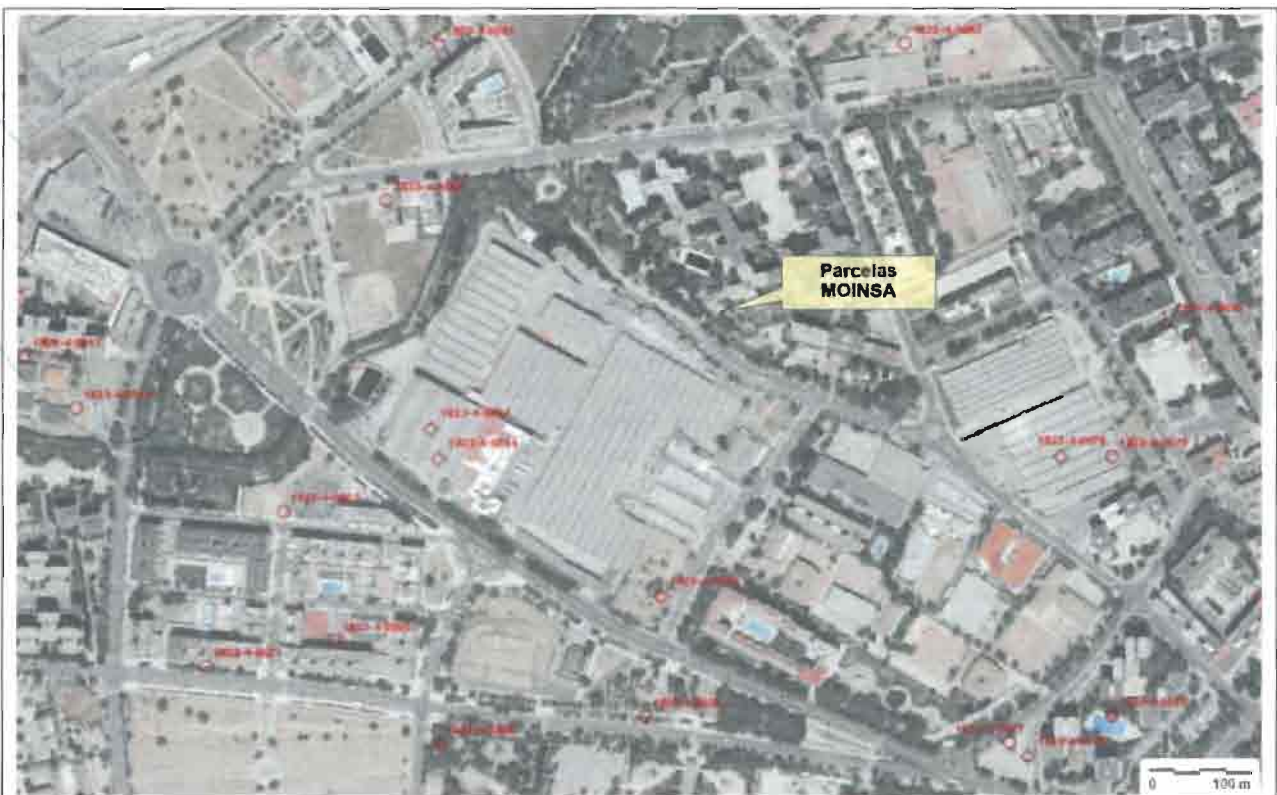
Figura 9.- Localización y nomenclatura del Inventario de de Agua (IGME, 2020)

Código	Acuífero	Coord. (ETRS89)		Uso	Cota (msnm)	Prof. Agua (m)	Nivel Piezom. (msnm)
		X	Y				
1823-4-0079	MASub. 030.011	426087	4464682	Industria	641	22	619
1823-4-0080	MASub. 030.011	425388	4464937	Agricultura	630	9	621
1823-4-0081	MASub. 030.011	425439	4465087	Agricultura	631	5	626
1823-4-0082	MASub. 030.011	425890	4465084	Agricultura	641	15	626
1823-4-0149	MASub. 030.011	426003	4464393	Industria	655	36	619
1823-4-0154	MASub. 030.011	425650	4464551	Industria	645	9	636
1823-4-0203	MASub. 030.011	426140	4464810	Industria	675	-	-
1823-4-0204	MASub. 030.011	425429	4464715	Industria	656	-	-

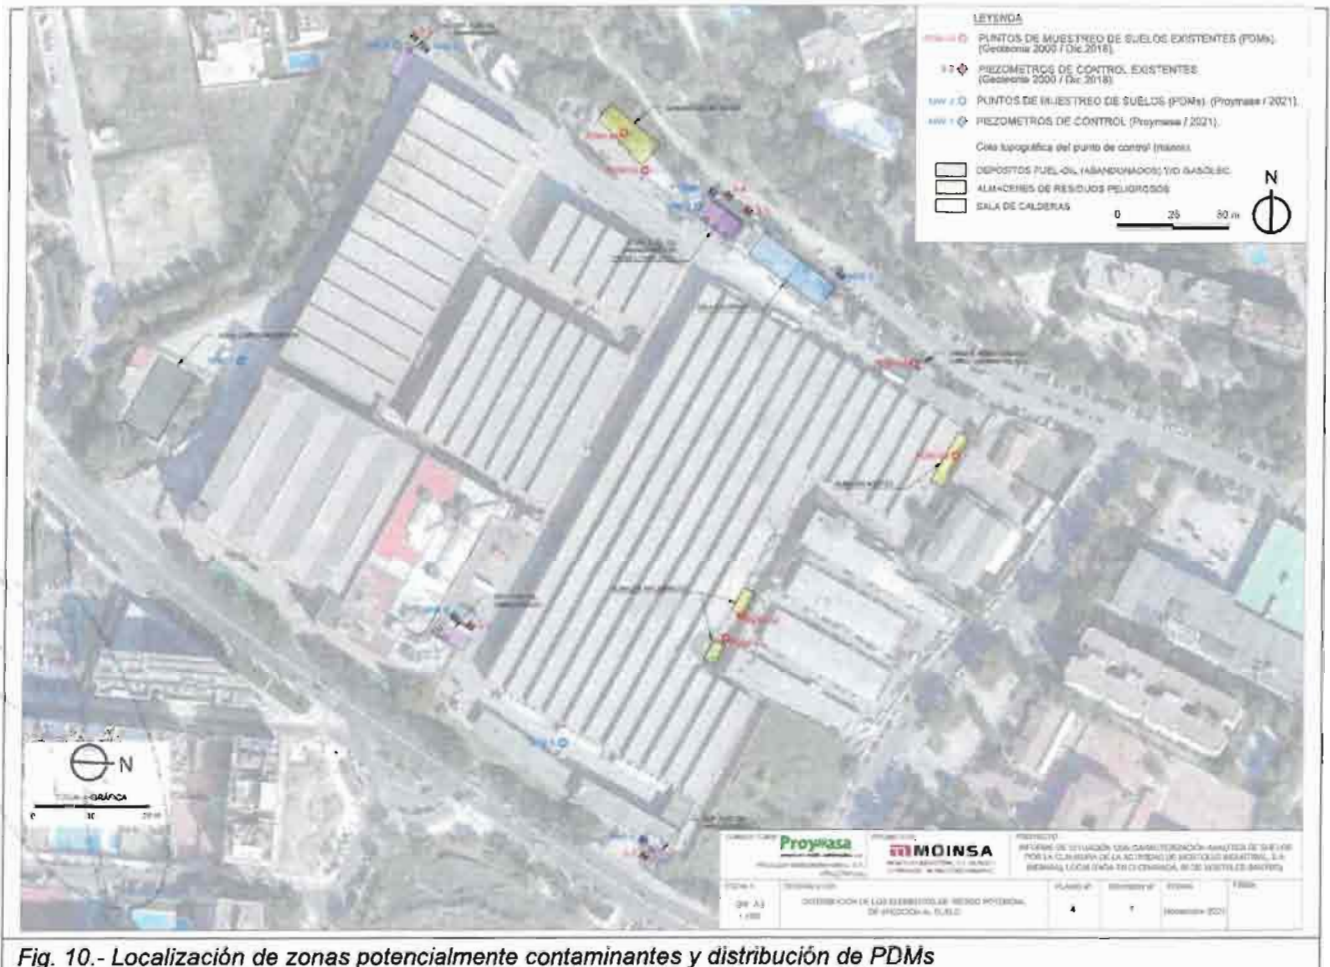
Del análisis de esta información recopilada en la fase inicial, se propuso una estrategia de muestreo que sirvió para caracterizar la calidad de los suelos de las instalaciones, que permita la toma de decisiones. En el Plano 04, Anexo 1 (ver Fig. 10, adjunta), se muestran las instalaciones con riesgo potencial de afección al suelo.

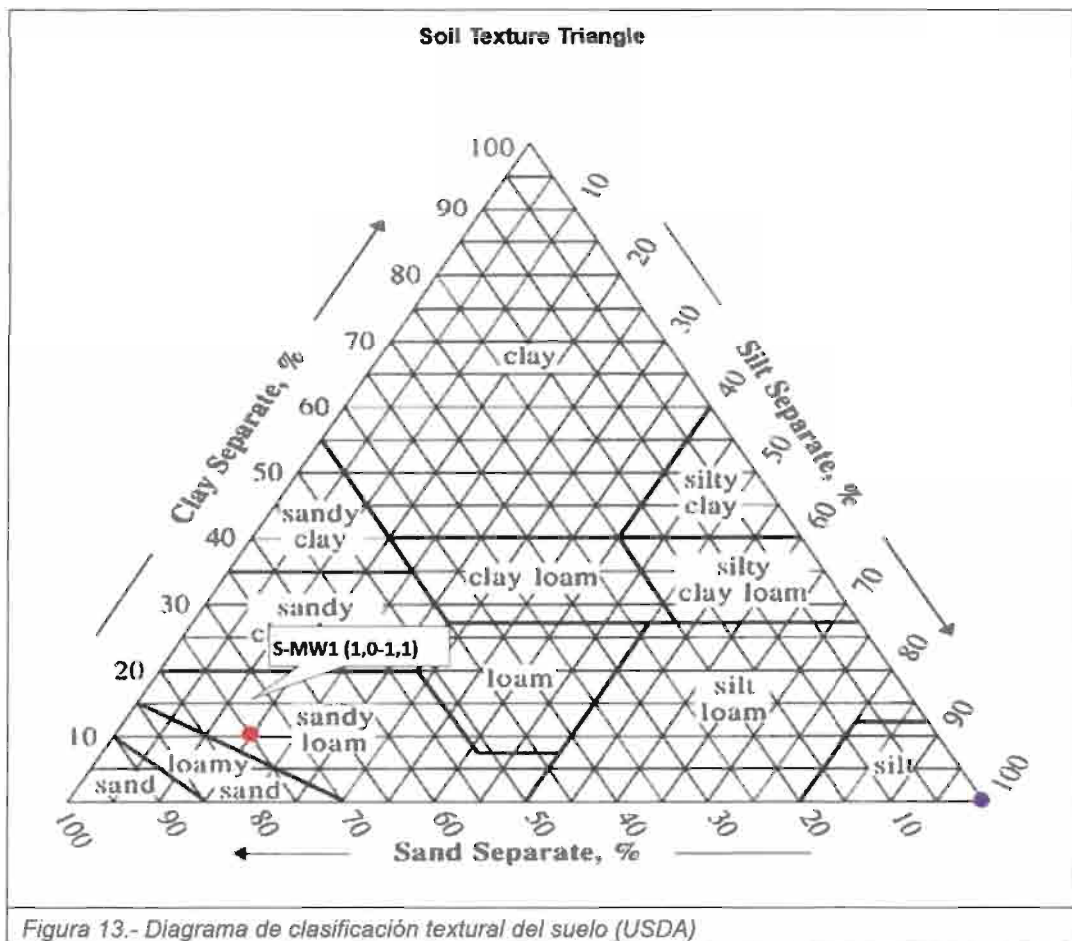
Figura 13.- Diagrama de clasificación textural del suelo (USDA)

tamaño partícula (mm)		S-MW1 (1,0-1,1) ZNS
arcillas	<0,002	10
limos	0,002-0,063	15
arenas	0,063-2,0	75
gravas	>2,0	0
Clasificación USDA		Franco arenosa

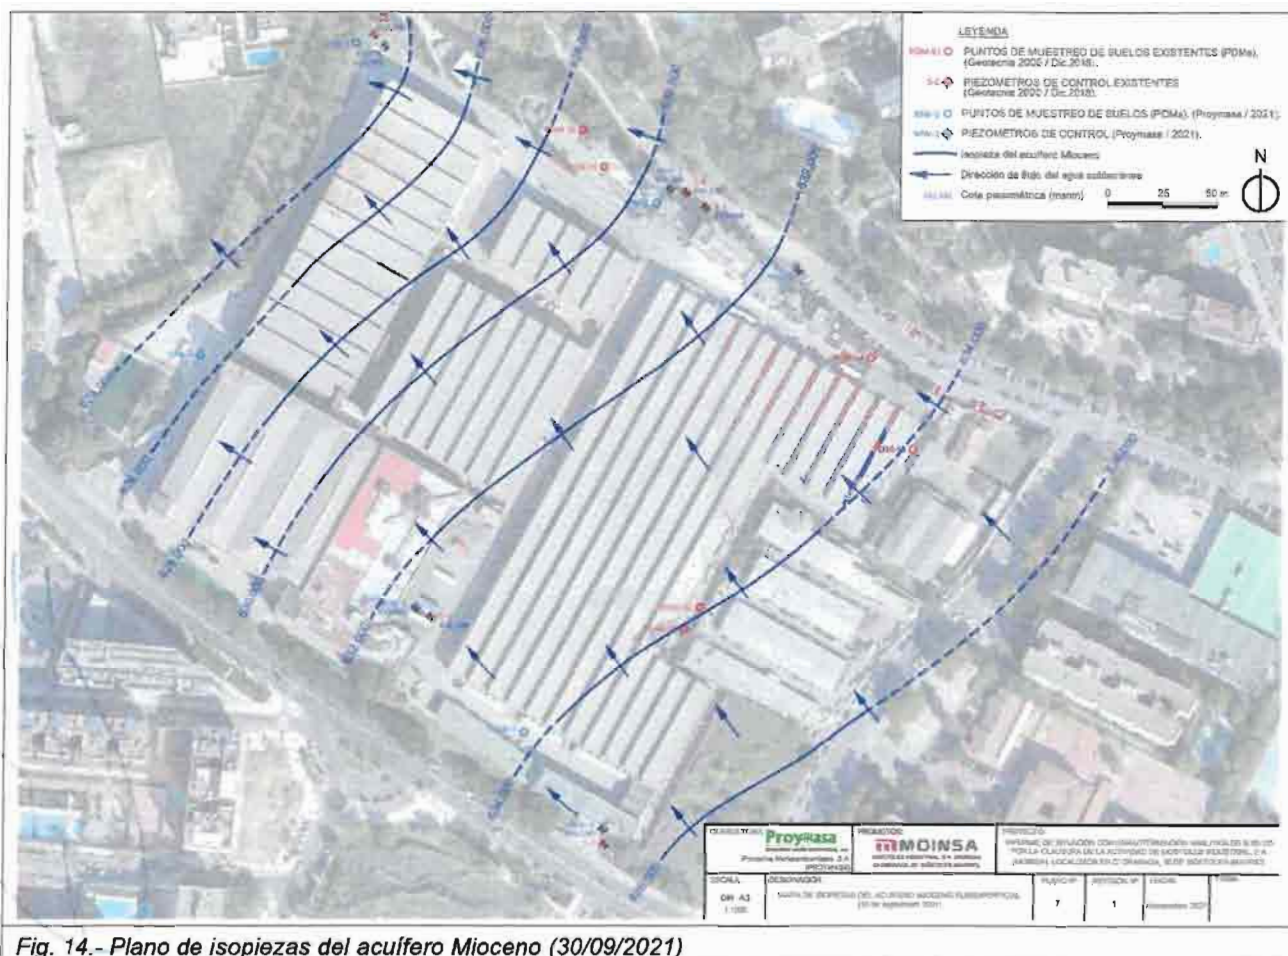
Fig. 14.- Plano de isopiezas del acuífero Mioceno (30/09/2021)

El gradiente hidráulico del acuífero en la zona suroriental de las instalaciones presenta valores medios de 0,022 (2,2 %), mientras que en el sector noroccidental es de 0,057 (5,7 %), es decir, presenta valores altos, propios de acuíferos detríticos de baja permeabilidad.

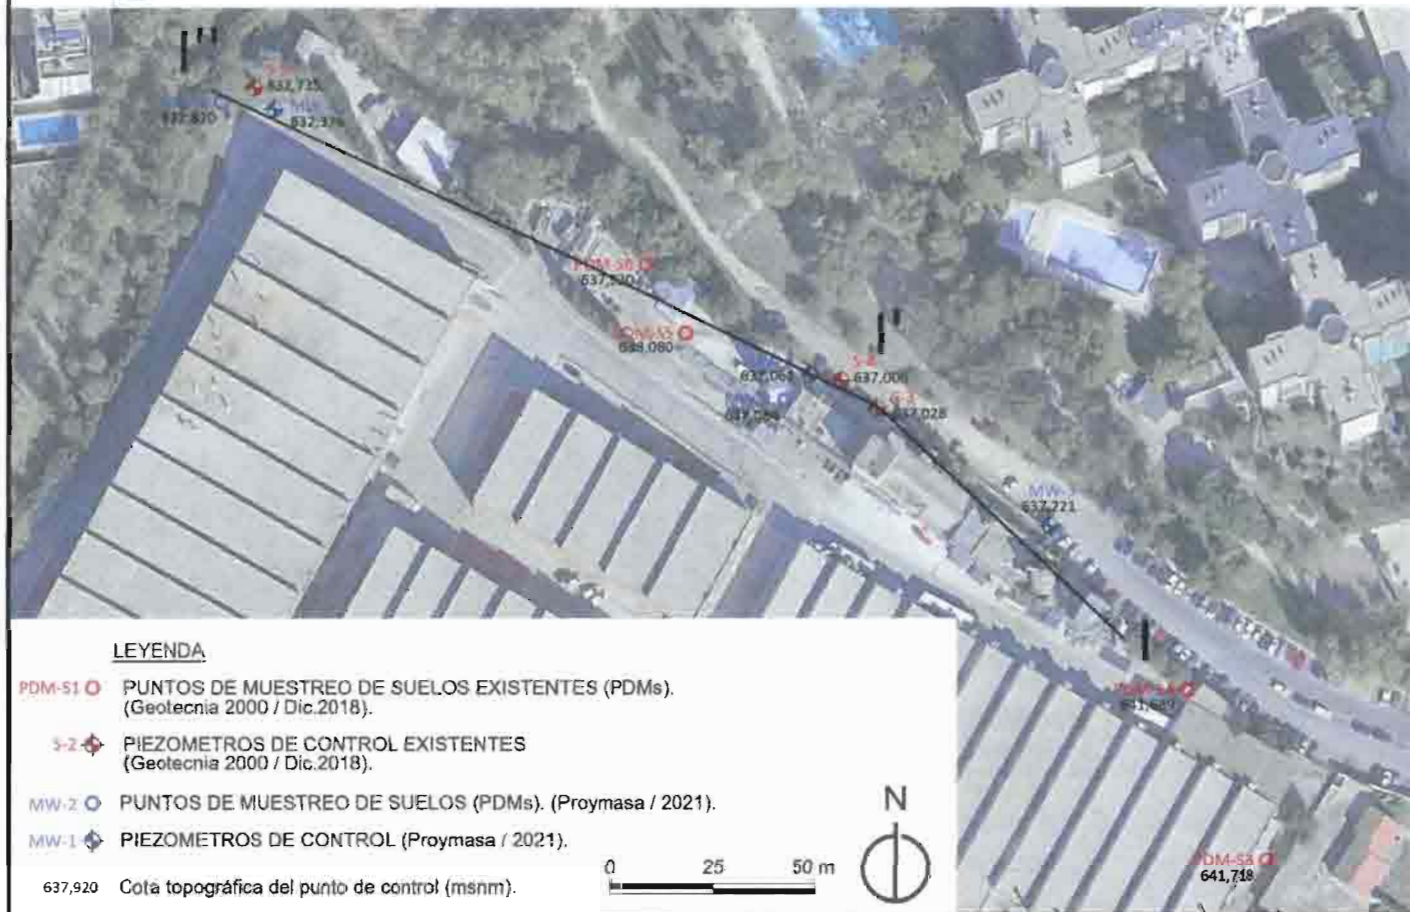
PERFIL DE CORRELACIÓN HIDROGEOLÓGICO I - I' - I''

Escala gráfica vertical = 1:120
Escala gráfica horizontal :
0 15 30 45 75 m.
