**INFORME DE CONTROL EXTERNO DE EMISIONES DIFUSAS A LA  
ATMÓSFERA CORRESPONDIENTE A LAS INSTALACIONES DE LA EMPRESA  
RECUPERACIONES JECAR, S.L., SITUADA EN EL TÉRMINO MUNICIPAL DE  
PARLA.**

**RECUPERACIONES JECAR, S.L.**

**Fecha de Inspección:** 30 de noviembre de 2020

**Informe nº:** 28-28-M01-2-015213

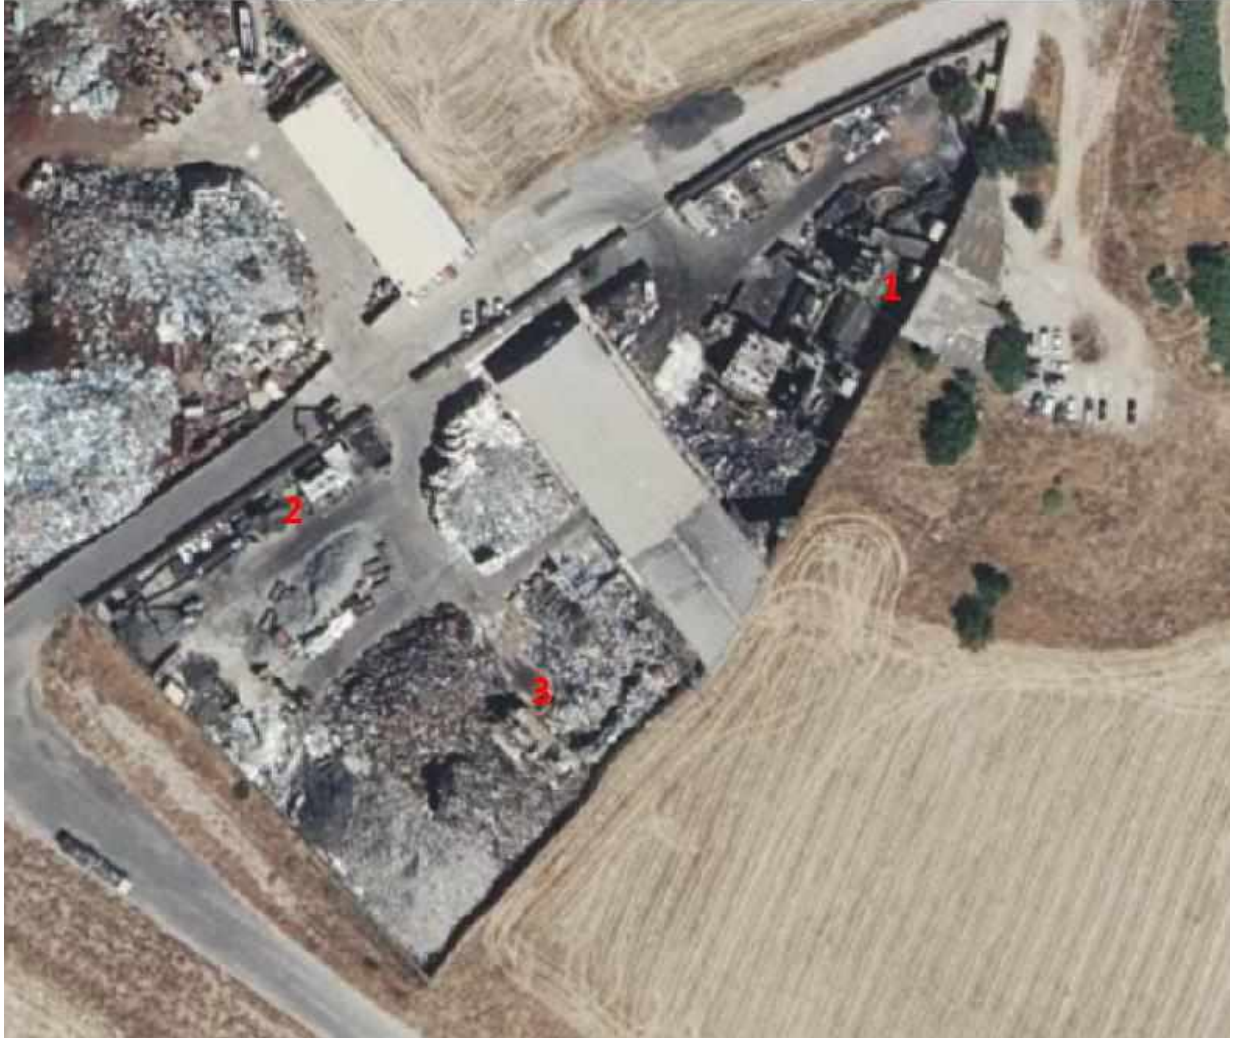
### CROQUIS DE SITUACIÓN DE LOS PUNTOS DE MUESTREO

El captador número 1 se situó en la zona noroeste de la instalación, de manera que se evaluara la posible inmisión de partículas producida por el acceso y el tránsito de vehículos en la instalación, la carga y descarga de materiales y las operaciones de cizallado y fragmentado.

El captador número 2 se ubicó en la zona oeste de la instalación, de forma que evaluara la posible inmisión de partículas producida por el acceso y el tránsito de vehículos en la instalación, la carga y descarga de materiales y las operaciones de cizallado y fragmentado.

El captador número 3 se colocó en la zona sur de la instalación, de forma que se evaluara la posible inmisión de partículas producidas por el acceso y el tránsito de vehículos en la instalación, la carga y descarga de materiales y las operaciones de cizallado y fragmentado.
