MODIFICADO DE INFORME DE CARACTERIZACIÓN DE LA CALIDAD DE LOS SUELOS PARA PLANEAMIENTO URBANÍSTICO [FASE I] (Cambio de Uso del Suelo, desde el punto de vista Urbanístico)

PLAN PARCIAL para el APR-9 “LA VEREDA – LA PORTADA” del P.G.O.U. de Villaviciosa de Odón (Madrid)

**Calle de San Lorenzo c/v a Avenida del Príncipe de Asturias c/v a Ctra. M-506
28.670 VILLAVICIOSA DE ODÓN (MADRID)**

07/2025

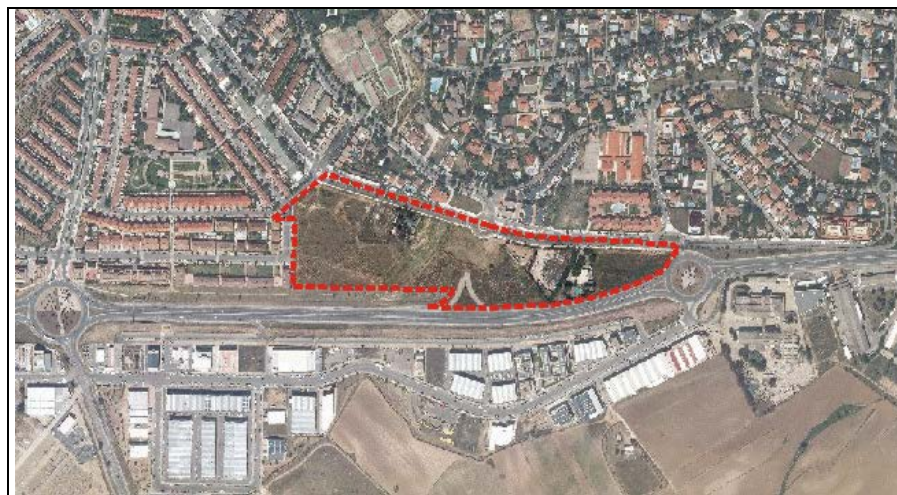
Fotografía aérea del año 2009 (Fuente: Comunidad de Madrid)
Se mantienen los mismos usos que en la fotografía del año anterior (2008).
También se pueden apreciar algunos pequeños depósitos superficiales de tierras procedentes de aportaciones de excavaciones externas, en el límite sur del ámbito

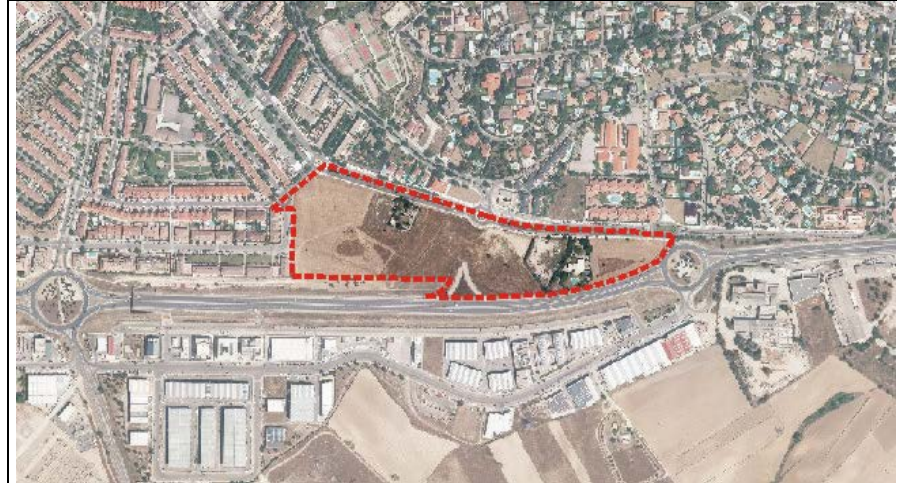
Fotografía aérea del año 2011 (Fuente: Comunidad de Madrid)
Se mantienen delimitadas en el interior del ámbito las dos parcelas con edificaciones de viviendas unifamiliares, una de ellas se haya en ruinas, y la otra desocupada.
Se aprecian trabajos de explanación en el límite oeste del ámbito (C/ San Babilés y San Lorenzo) y en el límite este (esquina de la Avda. príncipe de Asturias con la Ctra. M-506).

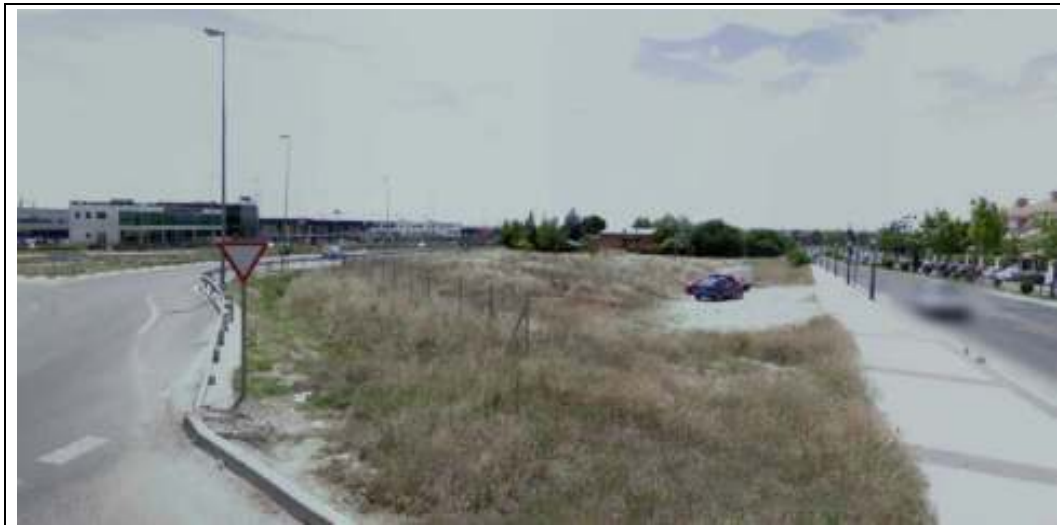
Fotografía nº 00: fotografía del ámbito desde la glorieta entre la Avda. Príncipe de Asturias y M-506

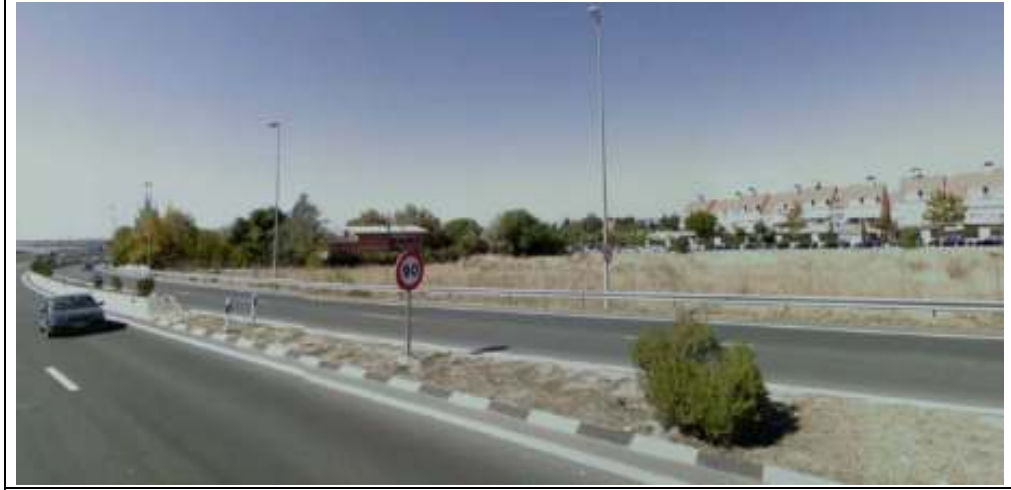
Fotografía nº 01: vista del límite sur del ámbito desde la carretera M-506

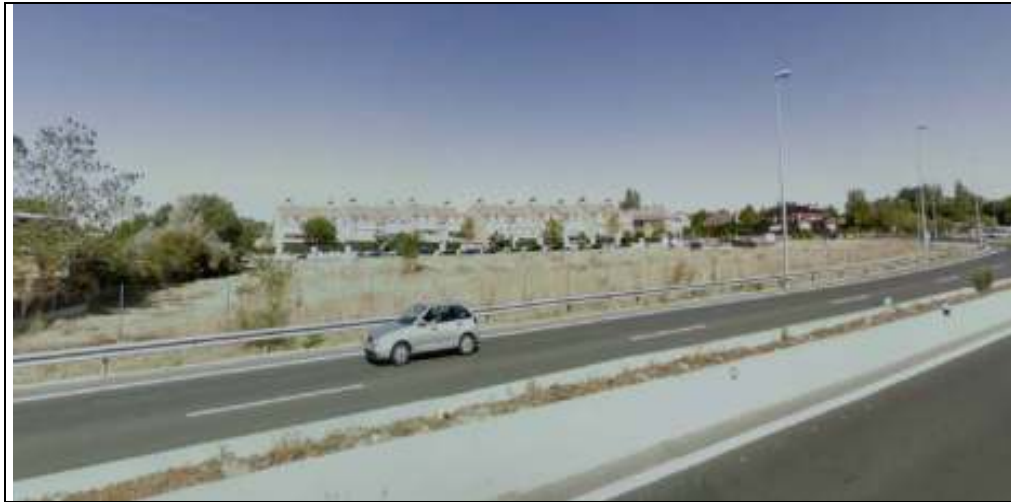
Fotografía nº 02: vista del límite sur del ámbito desde la carretera M-506

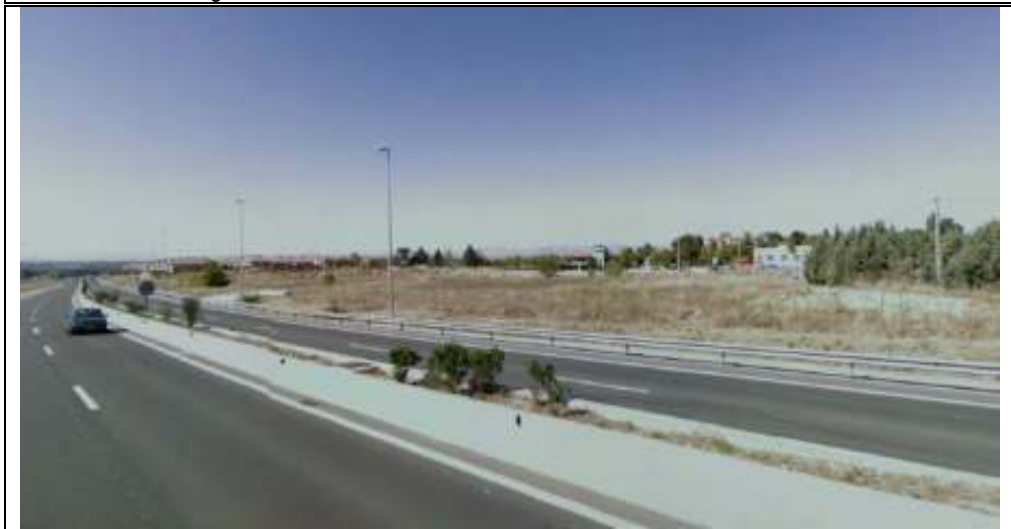
Fotografía nº 03: vista del límite sur del ámbito desde la carretera M-506

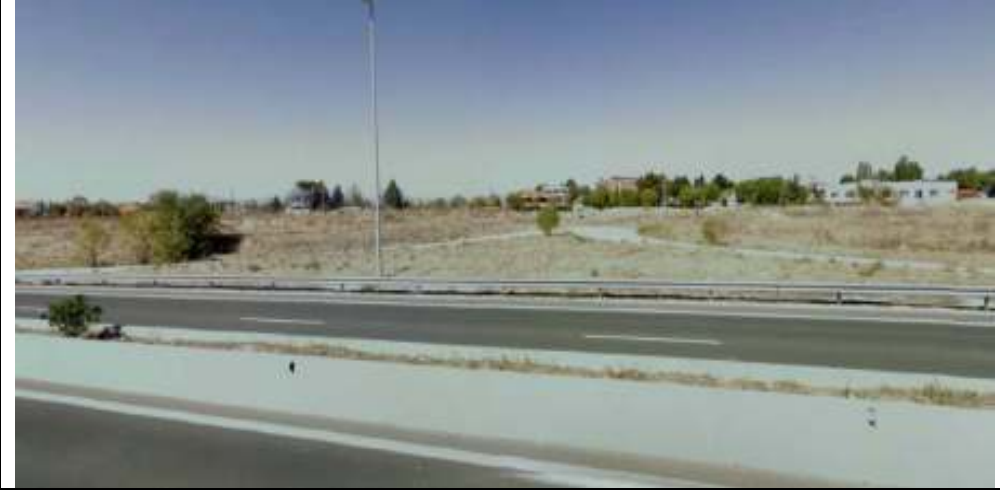
Fotografía nº 04: vista del límite sur del ámbito desde la carretera M-506

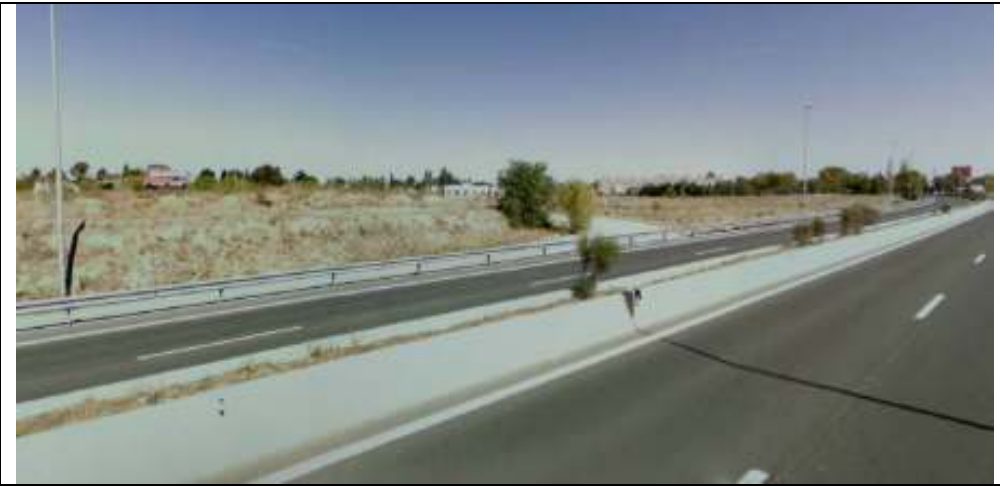
Fotografía nº 05: vista del límite sur del ámbito desde la carretera M-506

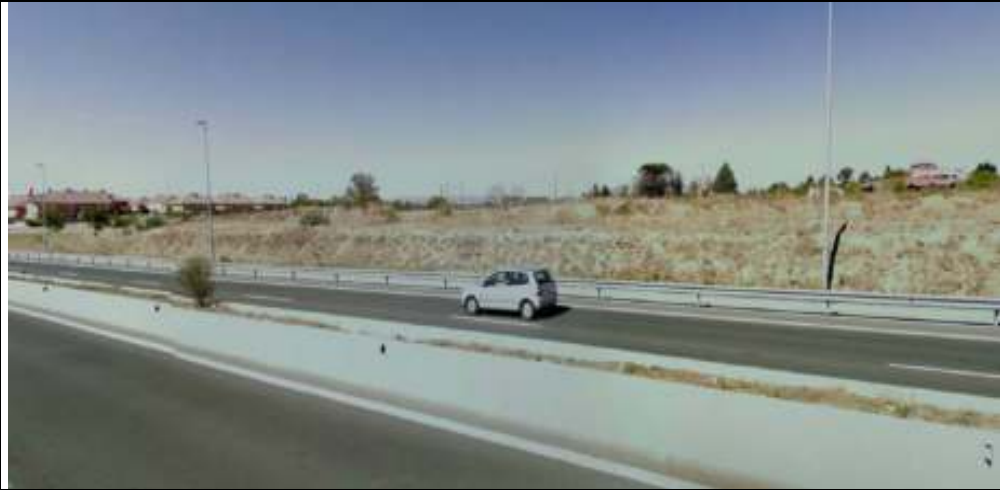
Fotografía nº 06: vista del límite sur del ámbito desde la carretera M-506

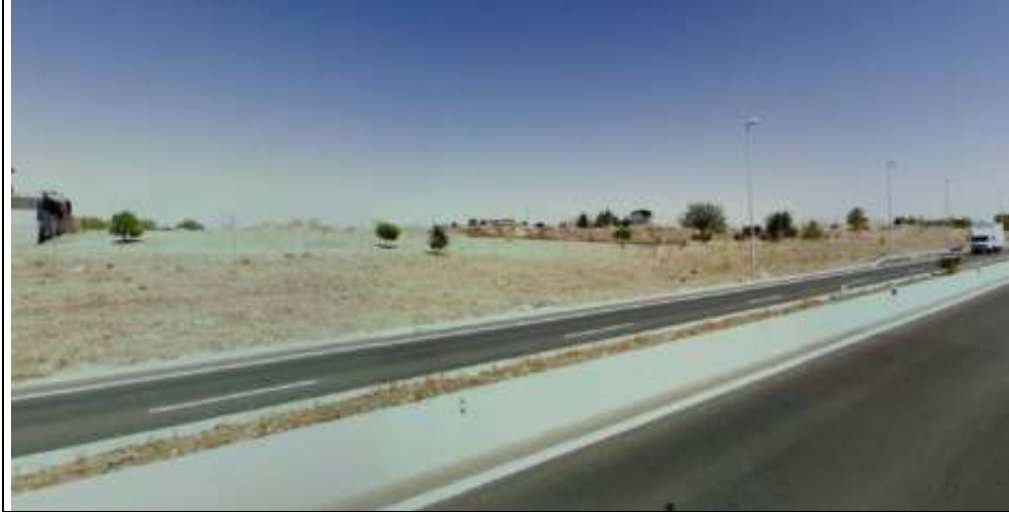
Fotografía nº 07: vista del límite sur del ámbito desde la carretera M-506

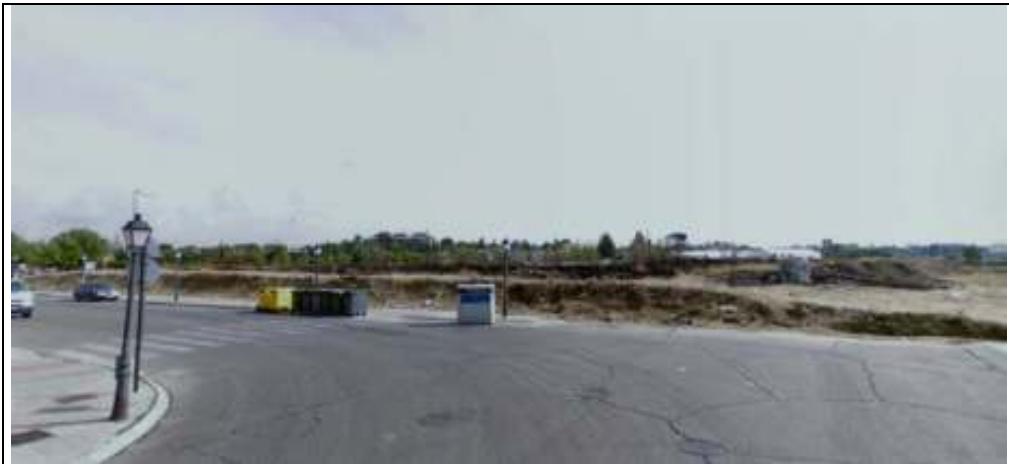
Fotografía nº 08: vista del límite oeste del ámbito desde la calle San Babilés

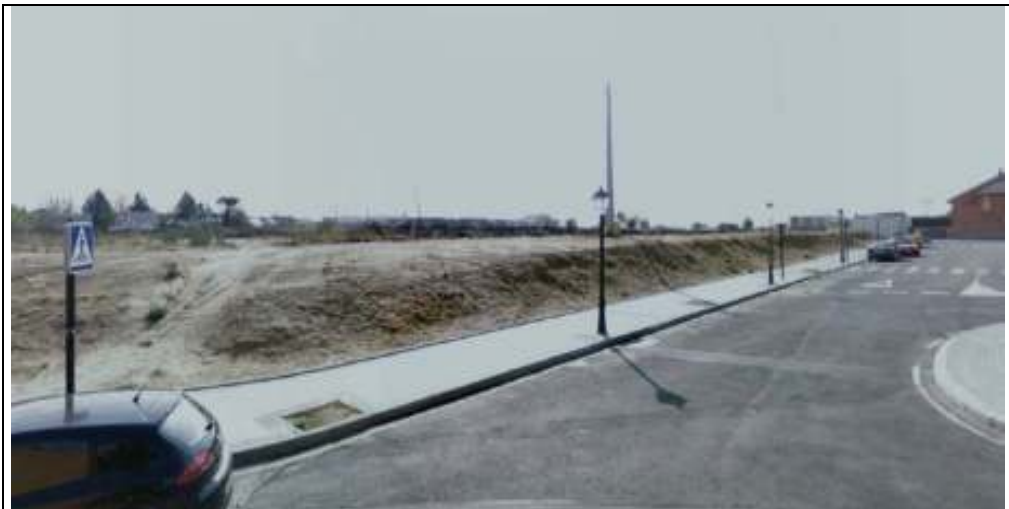
Fotografía nº 09: vista del límite oeste del ámbito desde la calle San Lorenzo c/v a calle San Babilés

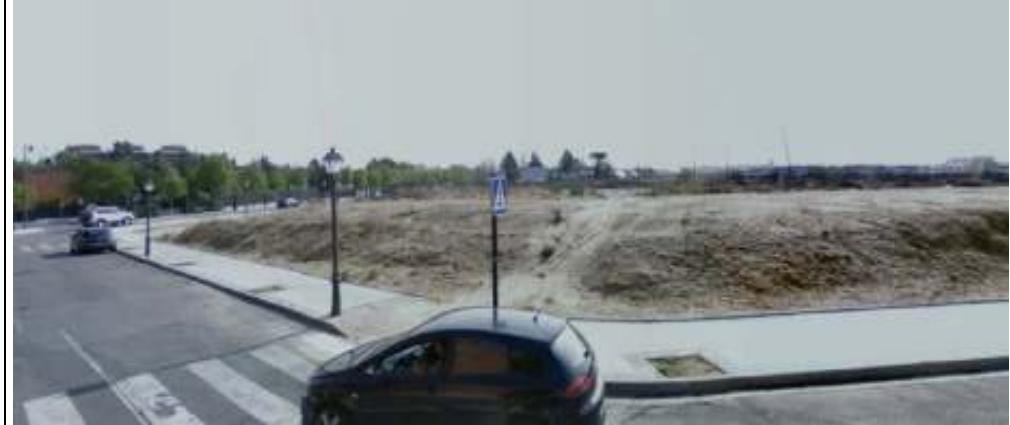
Fotografía nº 10: vista del límite oeste del ámbito desde la calle San Lorenzo c/v a calle San Babilés

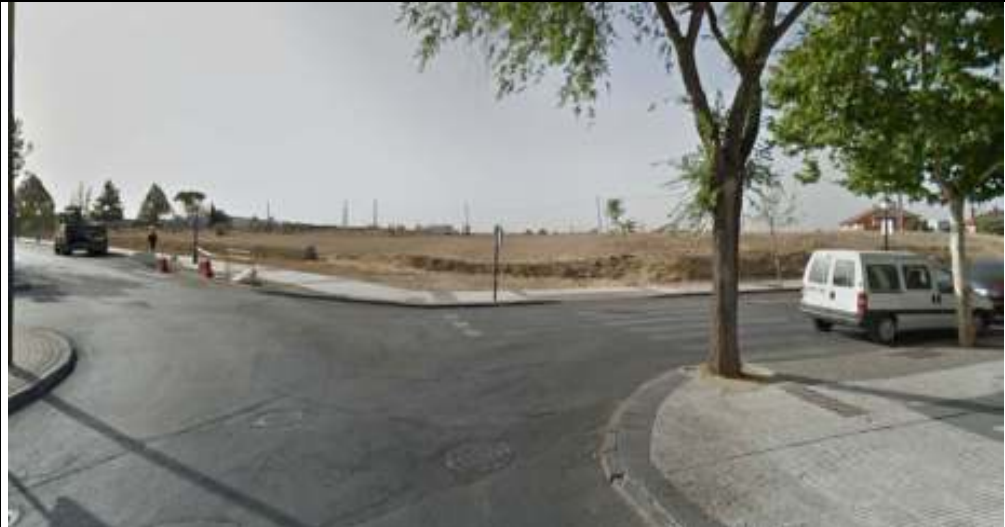
Fotografía nº 12: vista del límite noroeste del ámbito desde la rotonda de la Avda. Príncipe de Asturias

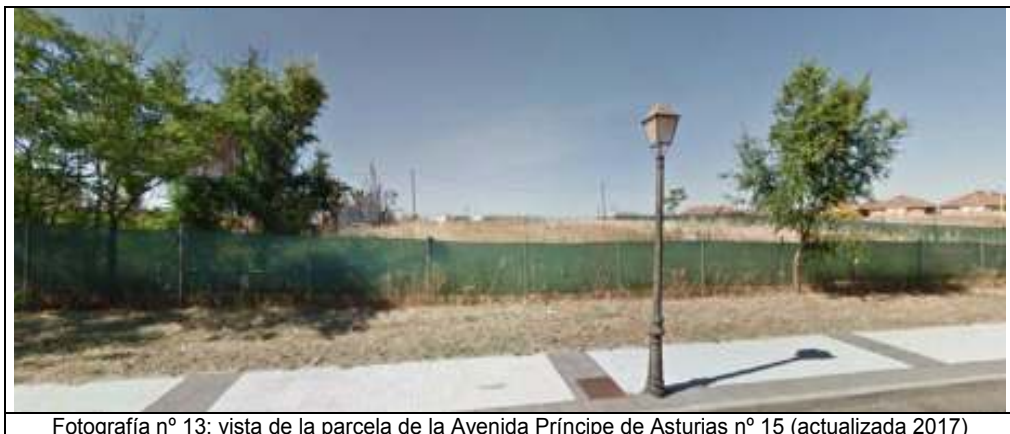
Fotografía nº 13: vista de la parcela de la Avenida Príncipe de Asturias nº 15 (actualizada 2017)

- Parcela avd. Príncipe de Asturias nº 13 (foto nº 14), vivienda unifamiliar aislada, actualmente desocupada.
- Parcela avd. Príncipe de Asturias nº 15 (foto nº 13), propiedad de una empresa dedicada a las obras públicas. Utilizada para el acopio temporal de materiales inertes como son cerámicos, (ladrillos y bovedillas), bordillos de hormigón, tubos de hormigón, casetas de obra, etc. para su manipulación y posterior utilización en las diferentes obras de la empresa.

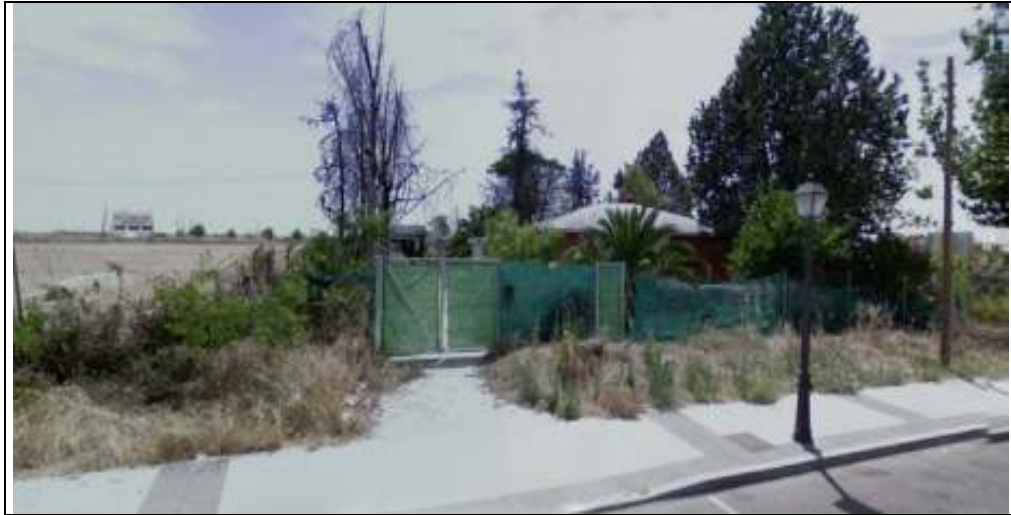
Fotografía nº 14: vista de la parcela de la Avenida Príncipe de Asturias nº 13

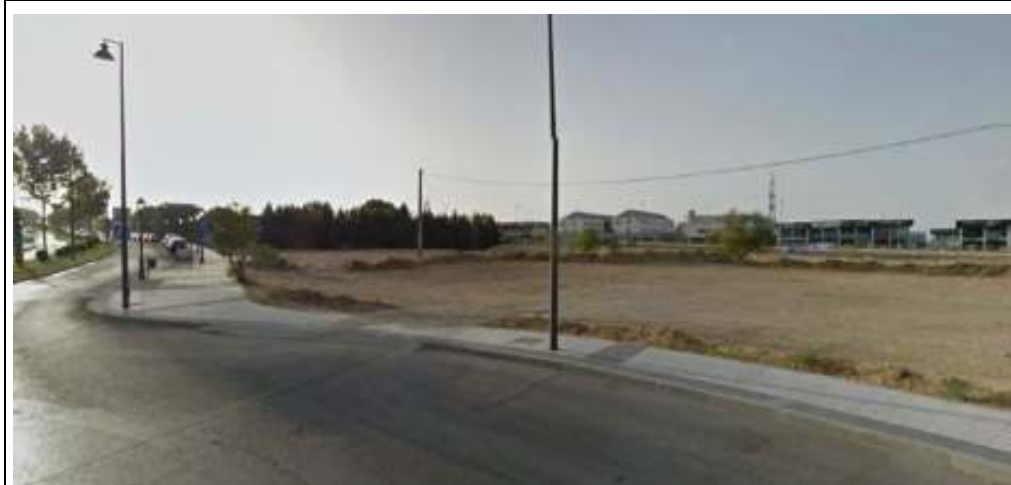
Fotografía nº 16: vista del límite norte del ámbito desde la rotonda de la Avda. Príncipe de Asturias

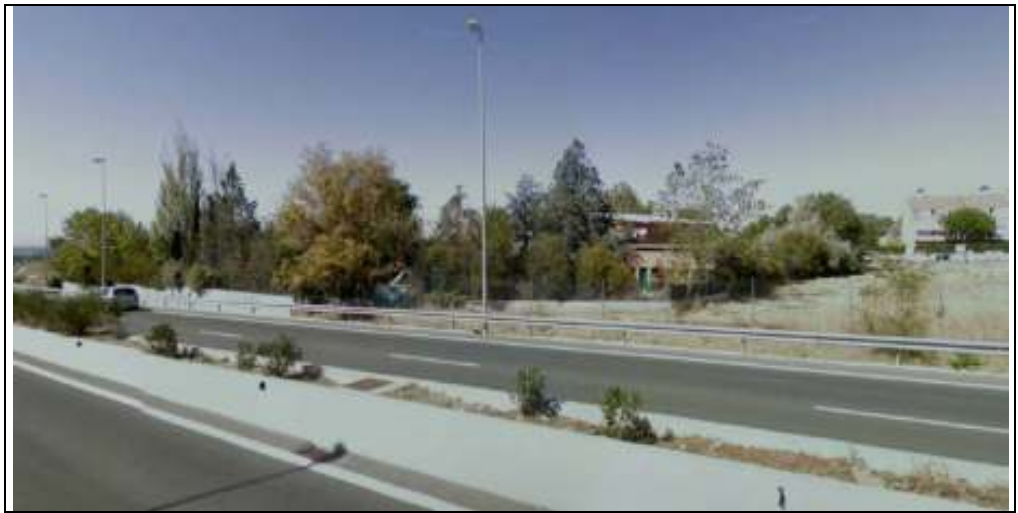
Fotografía nº 21: vista de la parcela de la Avda. príncipe de Asturias nº 3 desde la M-506

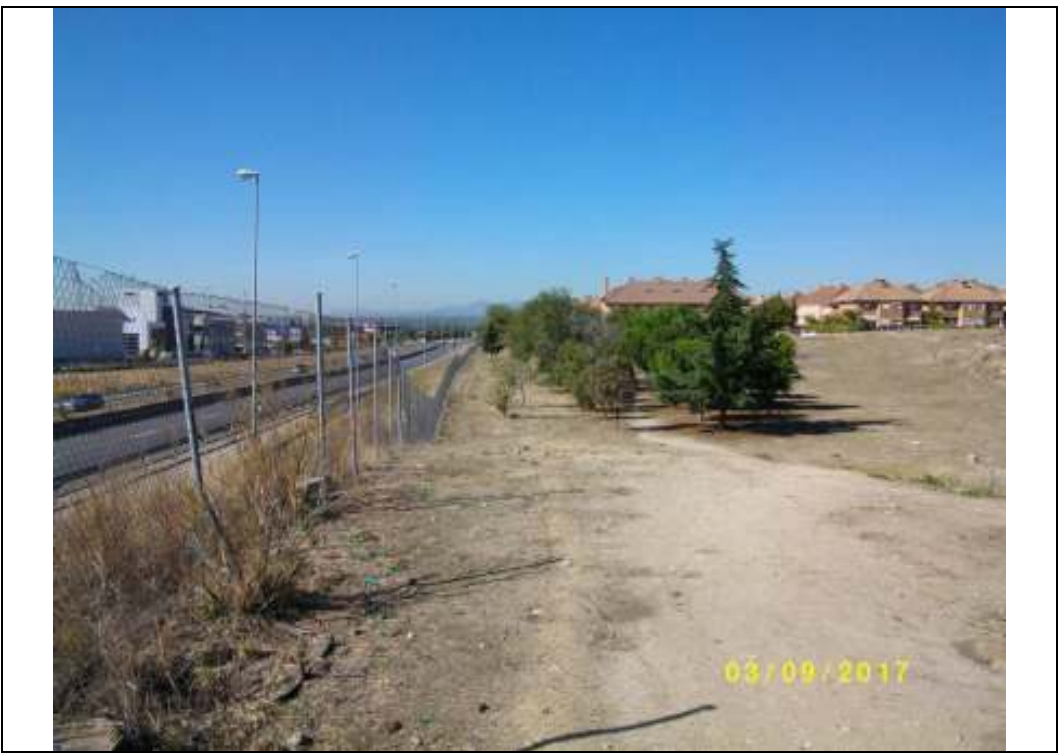
Fotografía nº 04: camino junto a vallado paralelo a la carretera M-506

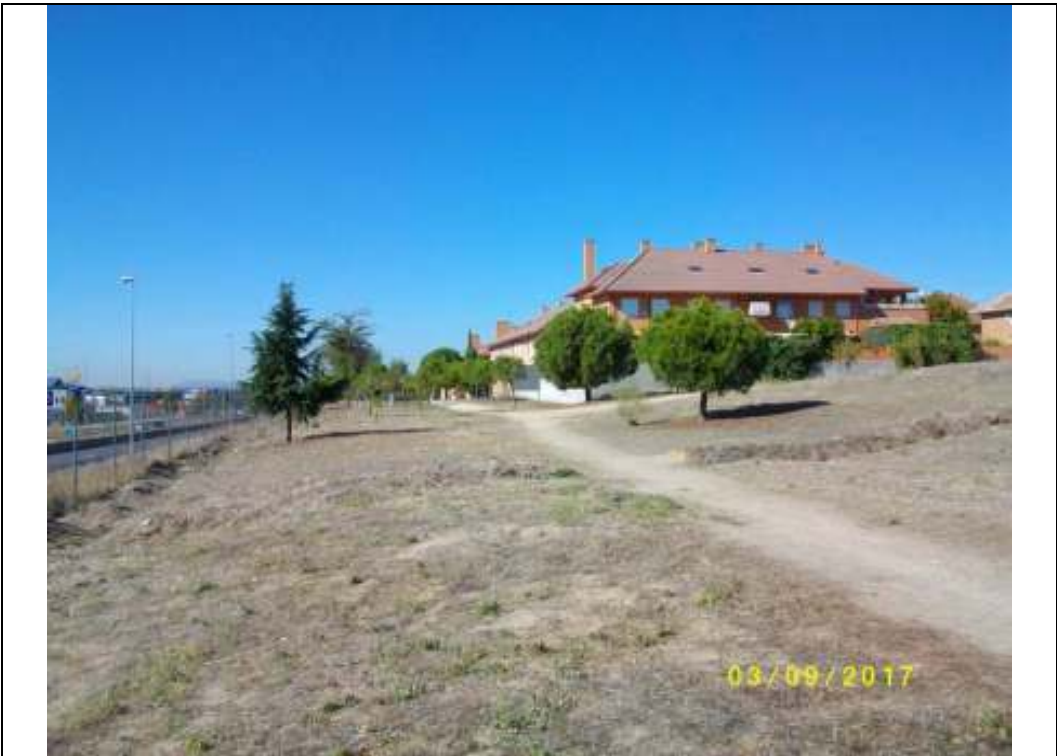
Fotografía nº 08: zona paralela al ámbito entre APR-9 y carretera M-506

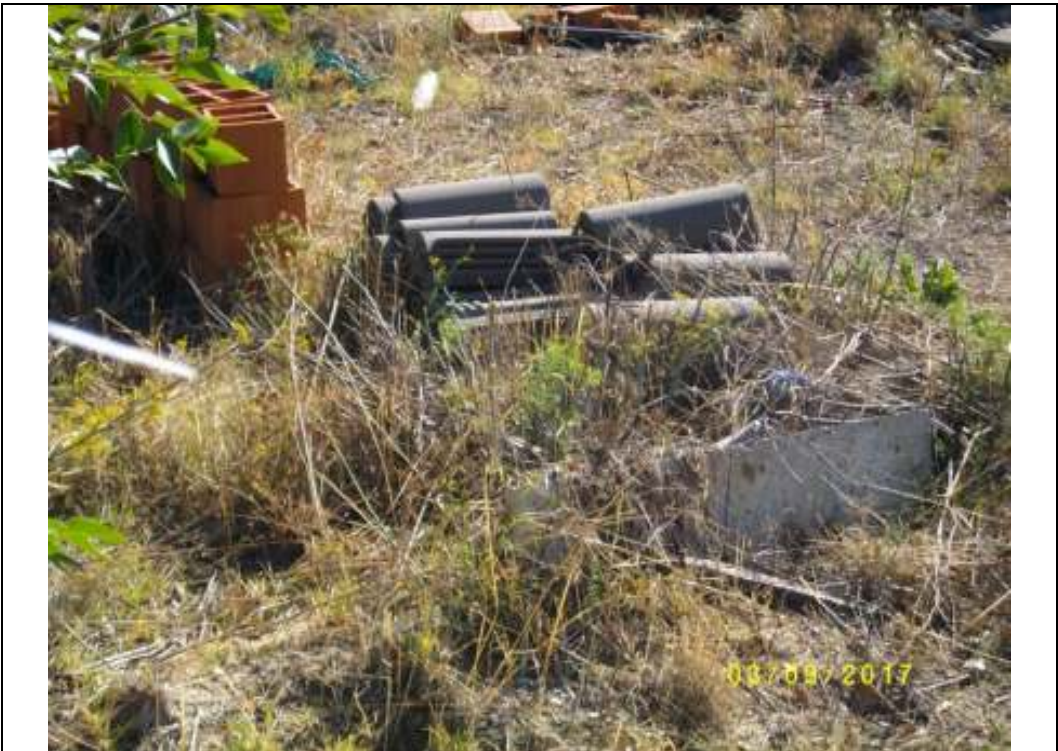
Fotografía nº 72 (Parcela A): detalle de tejas de hormigón y conductos cerámicos

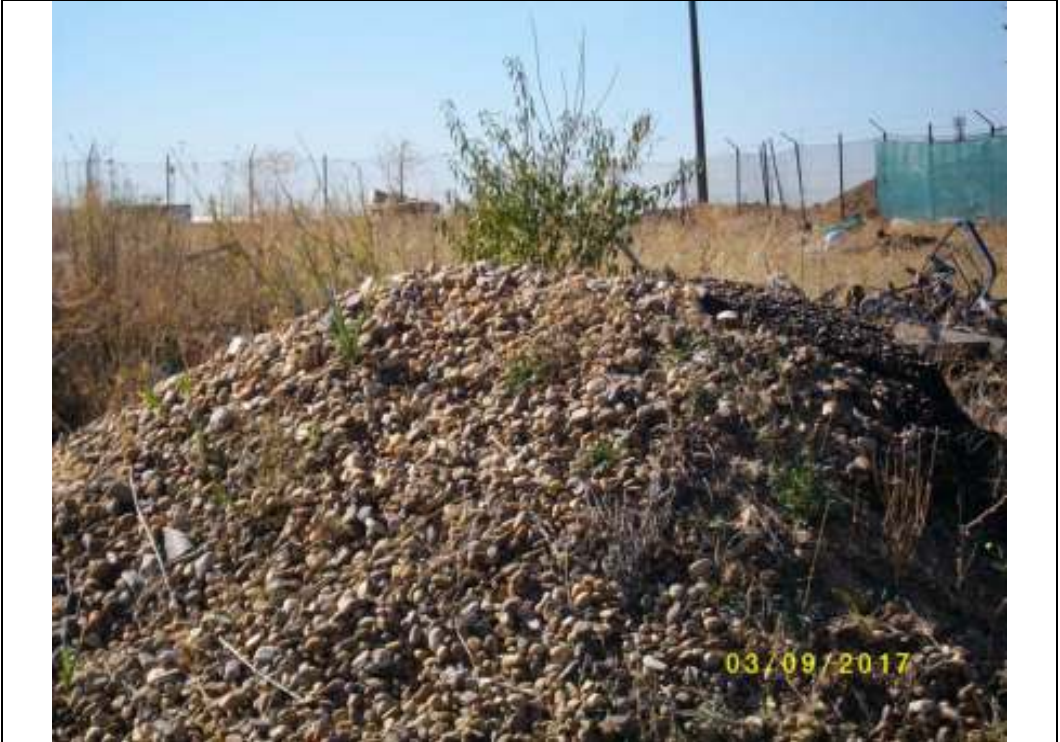
Fotografía n° 75 (Parcela A): acopio de grava (montículo de 1.30 m.)

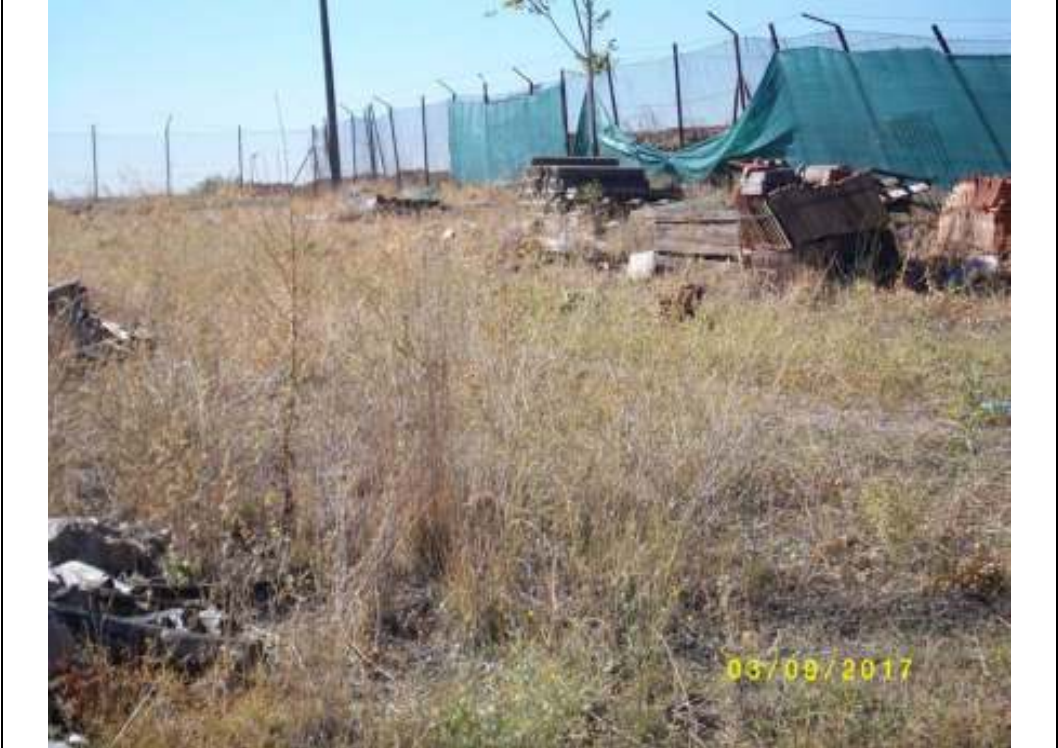
Fotografía nº 76 (Parcela A): acopio de materiales cerámicos (tejas) y tubos de hormigón

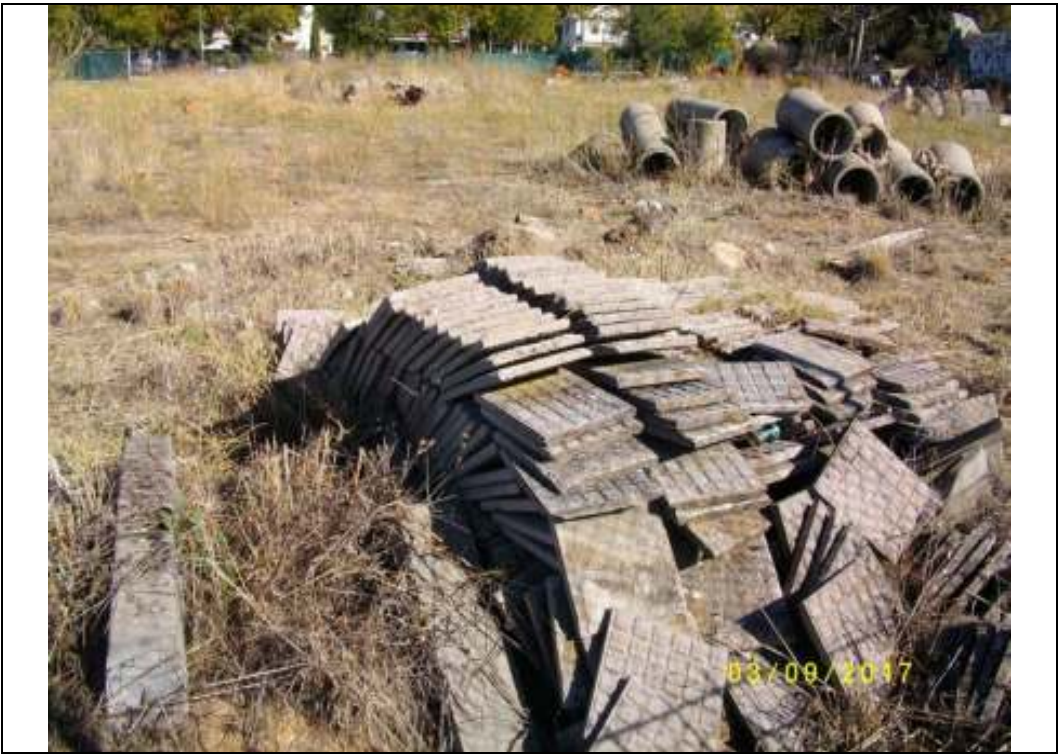
Fotografía nº 82 (Parcela A): acopio de baldosas hidráulicos y tubos de hormigón

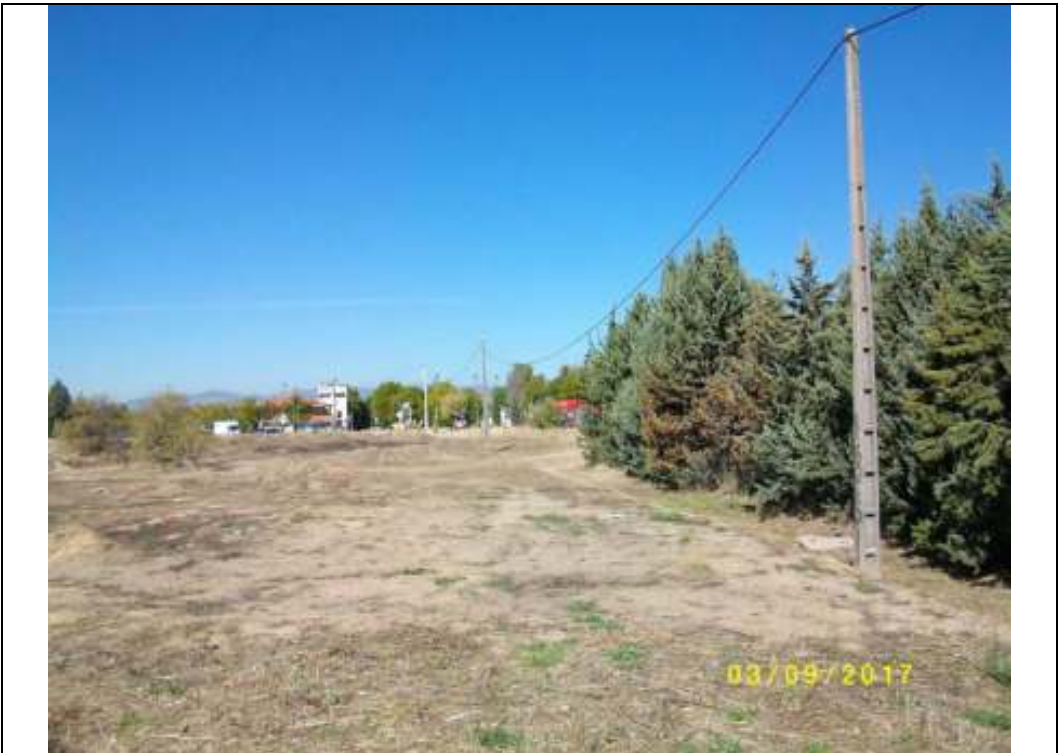
Fotografía nº 34 (Parcela C): lindero de parcela con seto de arizónicas

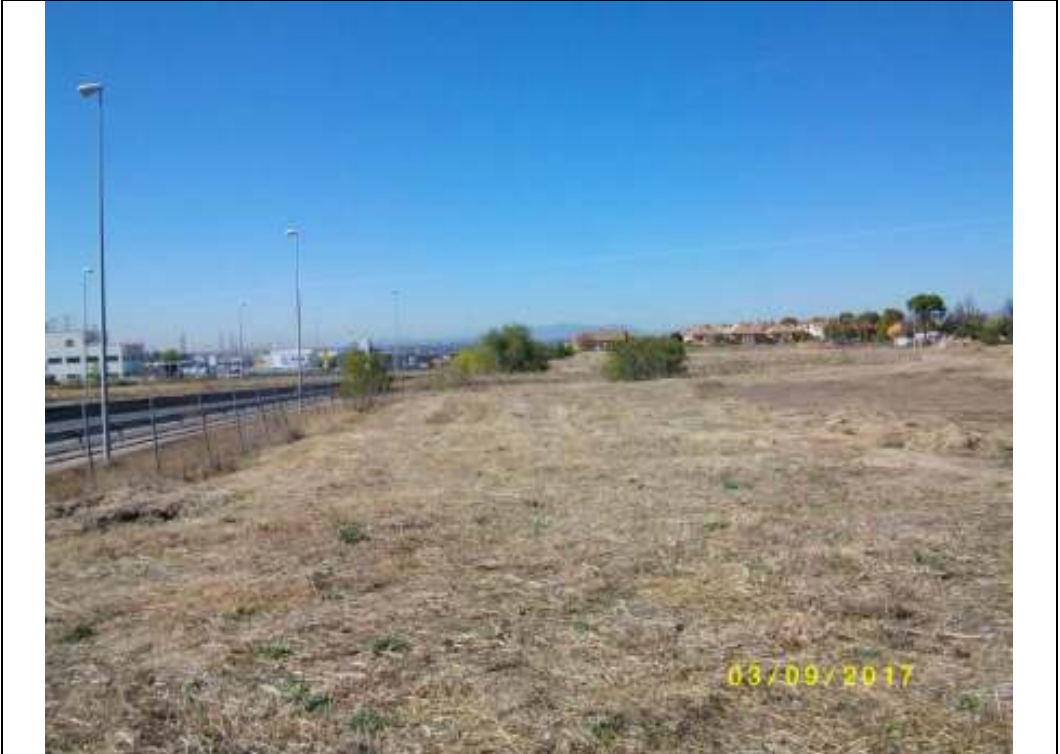
Fotografía nº 36: zona de protección entre el ámbito la carretera M-506

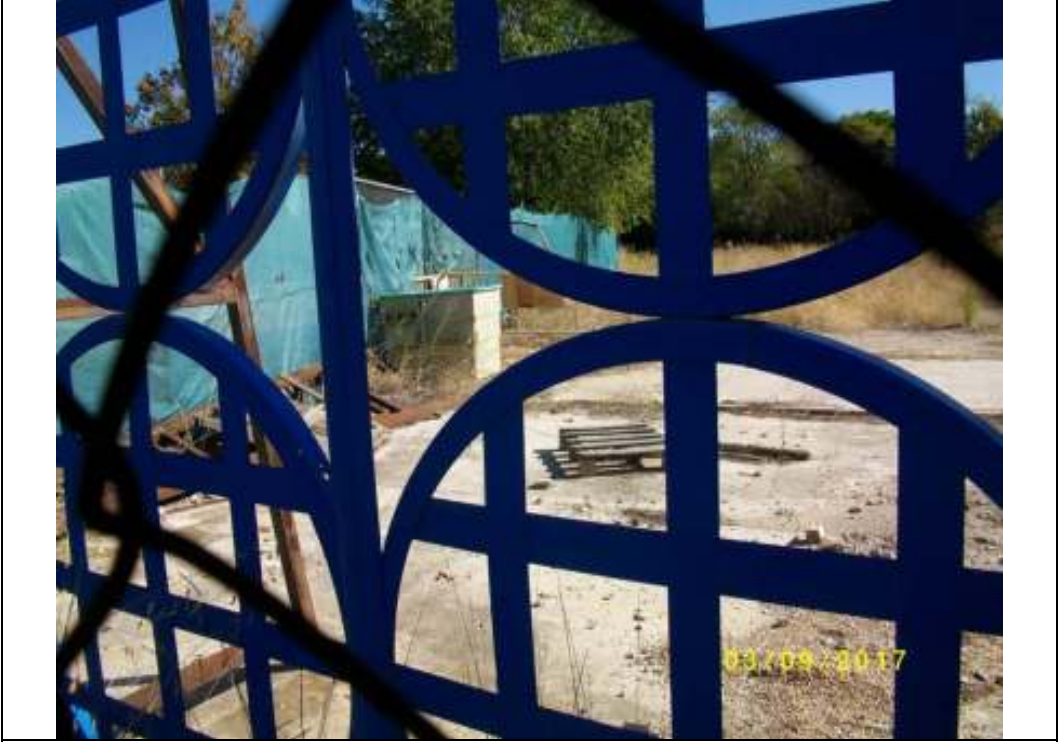
Fotografía nº 38 (Parcela C): acopio de materiales (palets de madera y arenero de poliéster)

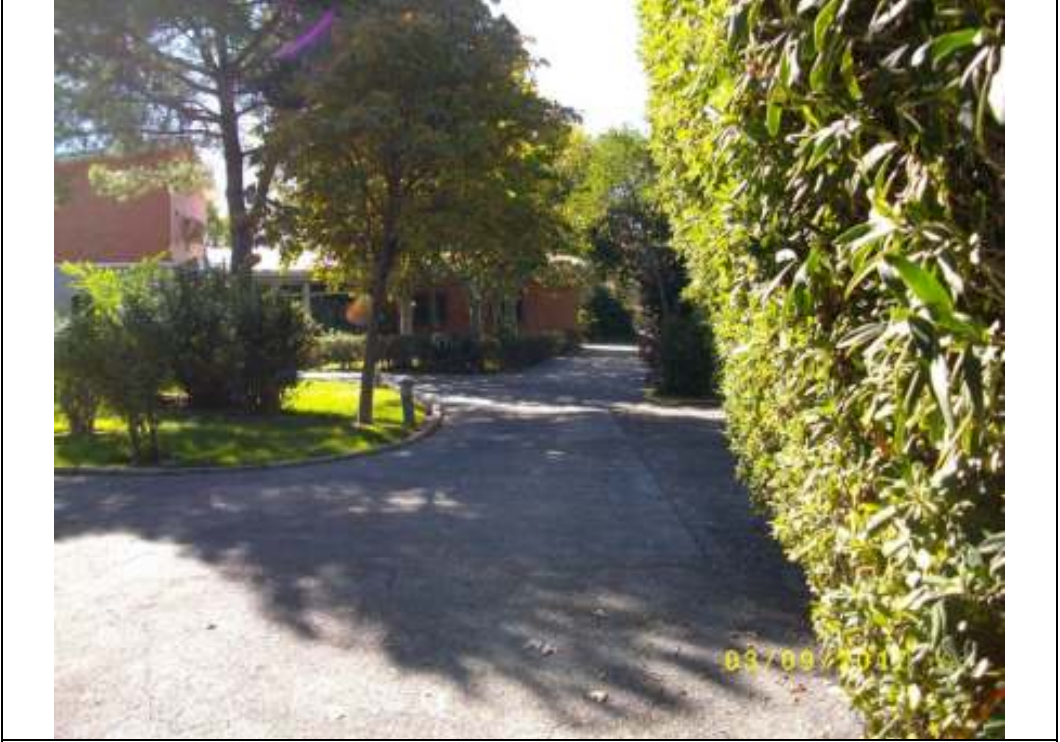
Fotografía nº 20 (Parcela D): interior de parcela (acceso rodado y edificaciones)

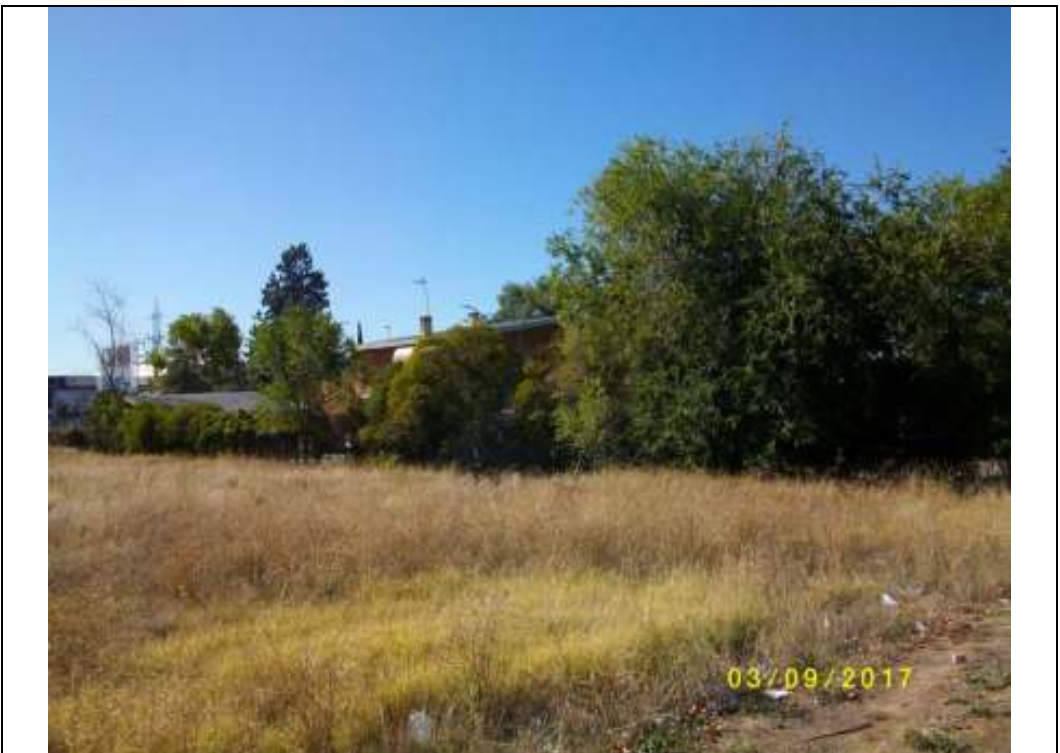
Fotografía nº 31 (Parcela D): lindero lateral de parcela
